**DETECCIÓN DE CANALES PREFERENCIALES EN EL CAMPO LA CIRA-
INFANTAS MEDIANTE PERFILES DE TRAZADOR RADIACTIVO Y
TÉCNICAS DE ANÁLISIS DE DATOS DE PRODUCCIÓN**

**UNIVERSIDAD SURCOLOMBIANA
FACULTAD DE INGENIERÍA
PROGRAMA INGENIERÍA DE PETRÓLEOS
NEIVA - HUILA
2009**

**Presentado como requisito para optar el título de:
INGENIERO DE PETRÓLEOS**

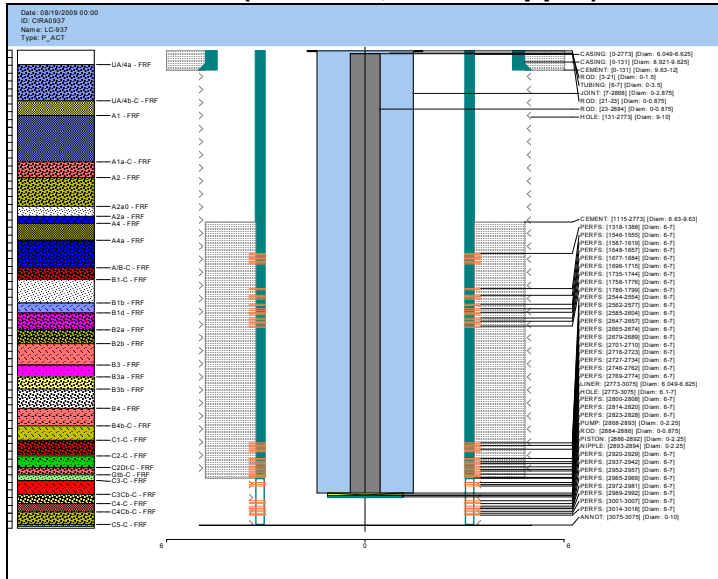
Fig. 4.2 Estado mecánico del pozo C-937. Tomado de DSS 2008.

El estado mecánico correspondiente a la figura 4.2 del pozo C-937 indica que esta cañoneado no sólo en las zonas arenosas de C sino también las arenas A y B produciendo por los tres (3) intervalos.

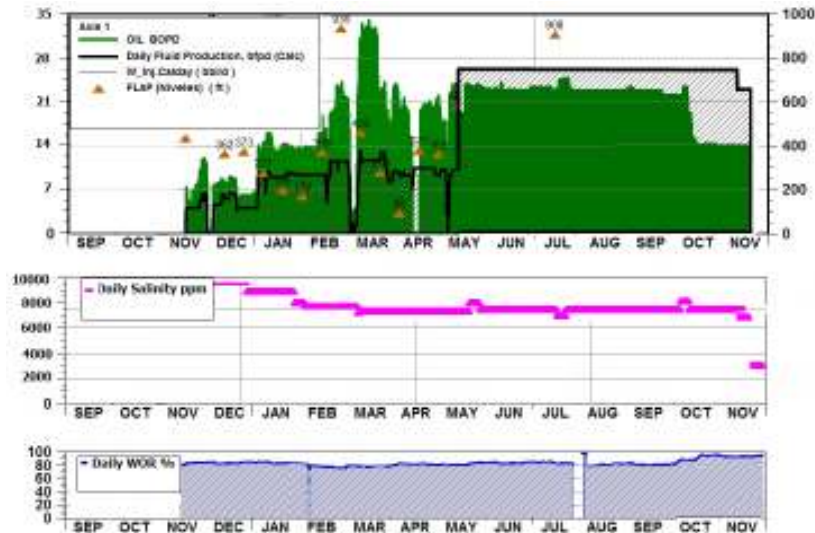
Grafico 4.3 Historial productivo, de salinidad y corte de agua del pozo C-937. Tomado de DSS 2008.

incremento la producción hasta los 30 BOPD, como se nota en el grafico 4.3. El diagrama de Chan observado en la figura 4.3 no indica comportamiento alguno de canalización debido a que la pendiente de la curva WOR' no se estabiliza para mostrar algún patrón reconocible. Es descenso de la salinidad fue debido a un error en el reporte del dato, posteriormente se corroboró y se obtuvo un valor de 7000 ppm (anexo 1).

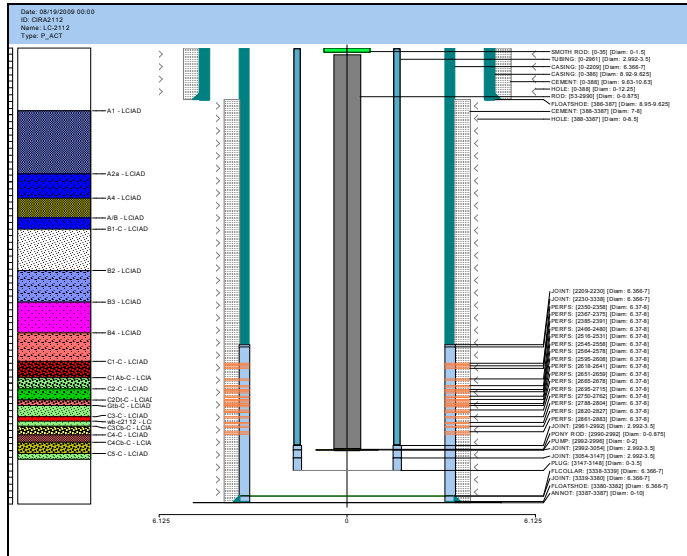
Fig. 4.6 Estado mecánico del pozo C-2112. Tomado de DSS 2008.

Este pozo no presenta ningún inconveniente mecánico ni operacional.

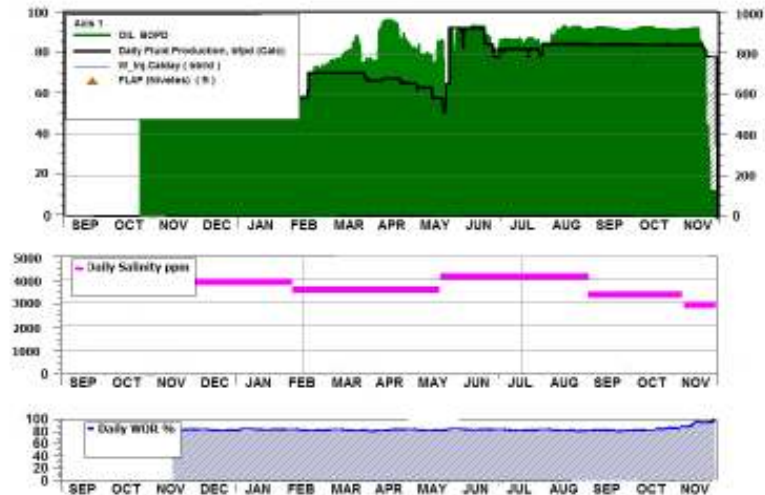
Grafico 4.8 Historial productivo, de salinidad y corte de agua del pozo C-2153. Tomado de DSS 2008.

El pozo productor C-2153 se encuentra cañoneado desde las arenas C1 hasta las arenas C3 sin presentar complicaciones ni averías que expliquen el incremento del corte de agua y la disminución de su salinidad, como se observa en la figura 4.8.

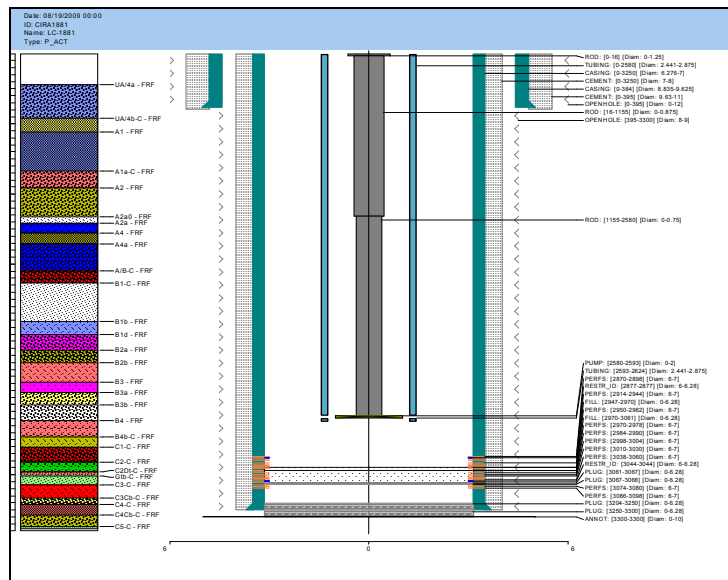
Fig. 4.12 Estado mecánico del pozo C-1881. Tomado de DSS 2008.

El pozo productor C-1881 mecánicamente se encuentra en buenas condiciones y produce por las arenas C2 y C3 con un intervalo arenado desde 2970 ft hasta los 3061 ft, como se aprecia en la figura 4.12.

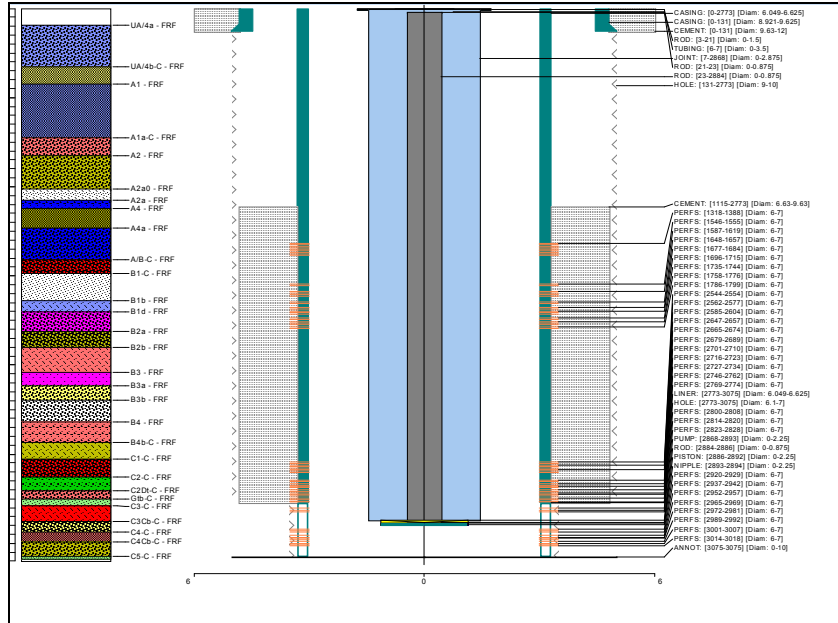
Fig. 4.14 Estado mecánico del pozo I-261. Tomado de DSS 2008.

El pozo productor C-1881 mecánicamente se encuentra en buenas condiciones y produce por las arenas C1, C2 y C3, como se aprecia en la figura 4.14.

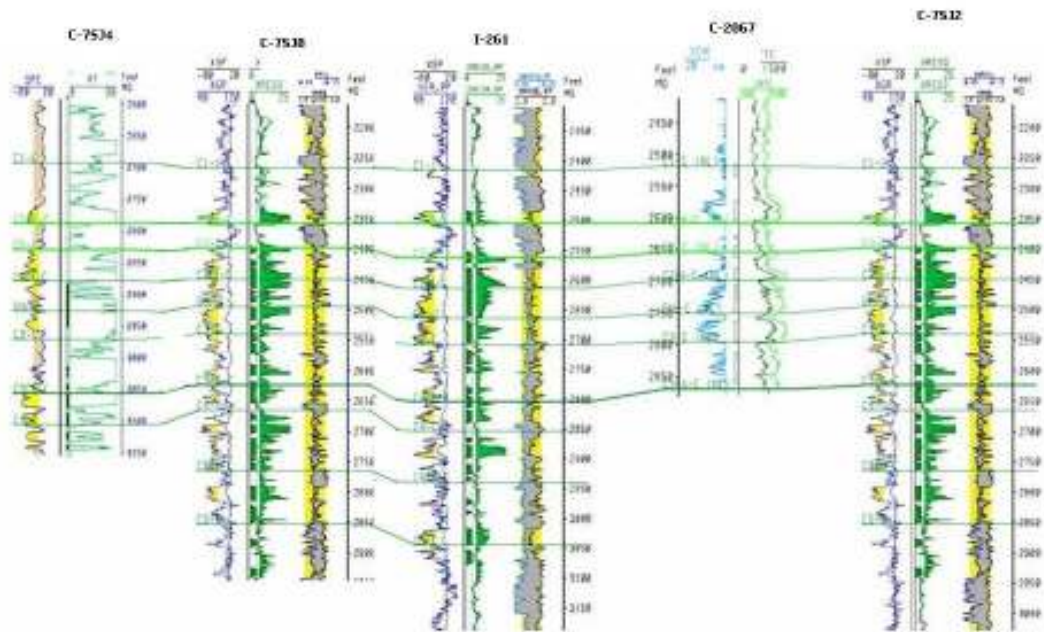
Fig. 5.2 Correlación de registros eléctricos de las arenas de los pozos involucrados en la canalización del pozo I-261. Tomado de PRIZM.

Los registros eléctricos que se aprecia en la figura 5.2 de este anillo de inyección indican que existe conectividad hidráulica entre las arenas y continuidad, mostrando que lo que se inyecta por las arenas C1 aporta presión a las arenas C1 sin influir en la presión ni aportar fluidos a las demás zonas productivas, lo mismo sucede con lo inyectado en las arenas C2 y C3. No hay ningún pozo tras fallas que se descarte del estudio.

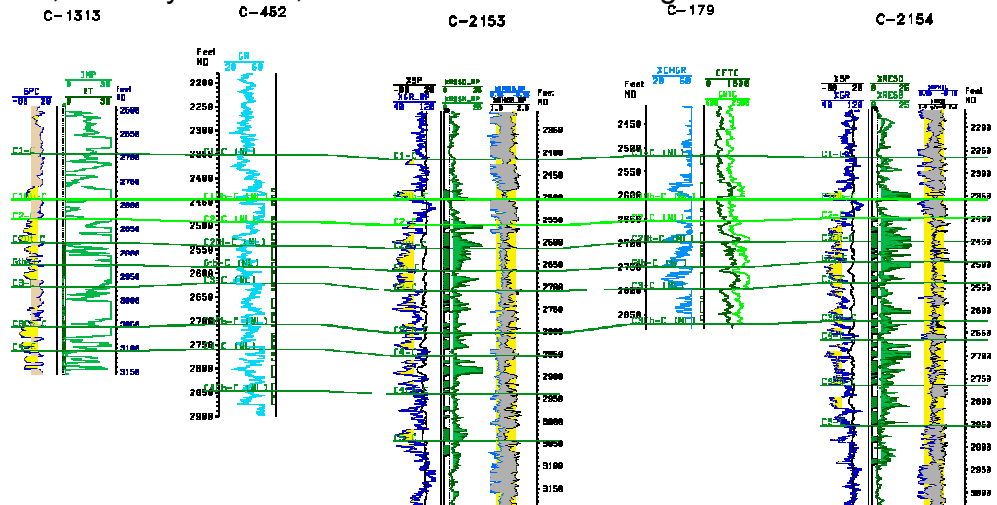
Fig. 5.4 Correlación de registros eléctricos de las arenas de los pozos involucrados. Tomado de PRIZM.

Los registros eléctricos que se aprecia en la figura 5.4 de este anillo de inyección indican que existe conectividad hidráulica entre las arenas presentando continuidad, mostrando que lo que se inyecta por las arenas C1 aporta presión a las arenas C1 sin influir en la presión ni aportar fluidos a las demás zonas productivas, lo mismo sucede con lo inyectado en las arenas C2 y C3. No hay ningún pozo tras fallas que se descarte del estudio.

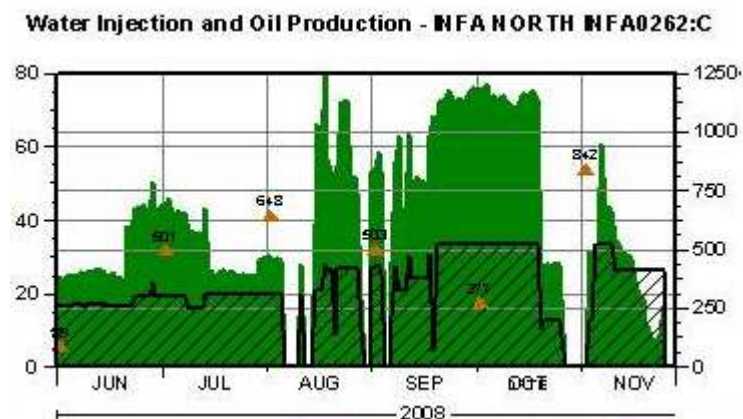
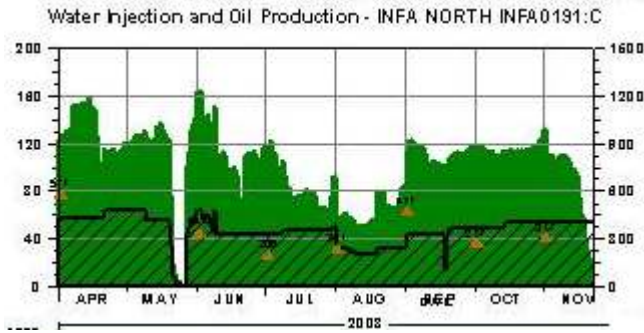
Una revisión de las curvas de producción de los pozos aledaños indica que sólo los pozos I-262 e I-191 disminuyeron su caudal de aceite para el intervalo de tiempo en el que se presentó la canalización, como se observa en las figuras 6.1 y 6.2.

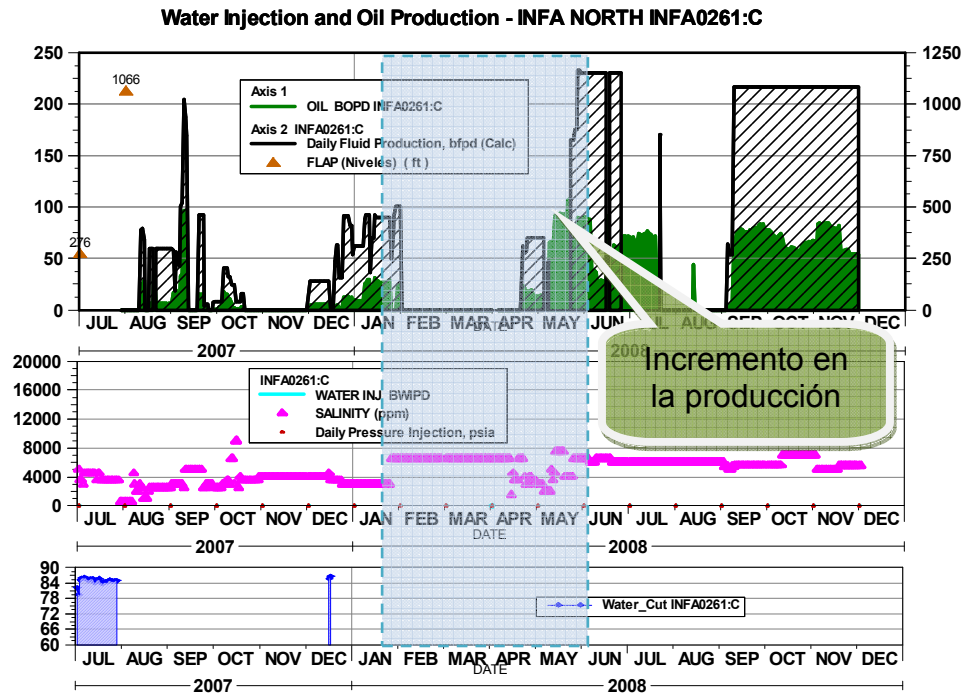
Comportamiento de las variables de producción luego del trabajo remedial. Tomado de OFM 2005.

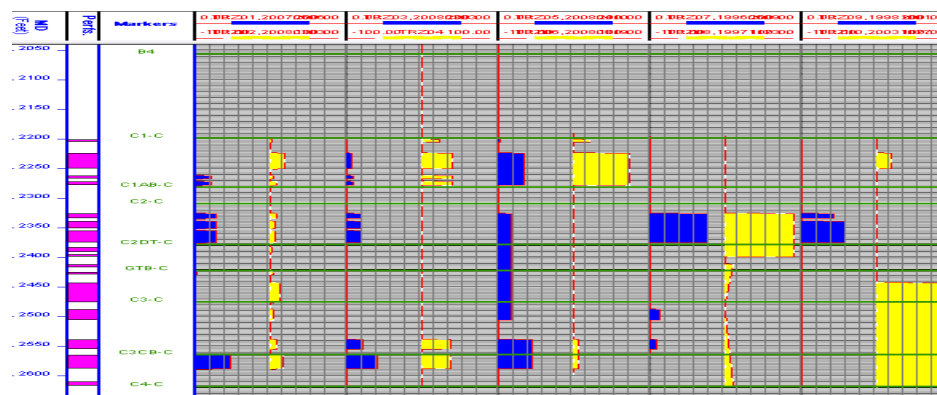
Perfil de inyección posterior al trabajo remedial. Tomado de OFM 2005.
