**DIAGNÓSTICO Y CARACTERIZACIÓN DE COLAPSOS MECÁNICOS EN  
REVESTIMIENTOS DE POZOS EN LOS CAMPOS SOMETIDOS A INYECCIÓN  
DE AGUA EN LA COORDINACIÓN DE PRODUCCIÓN HUILA**

**UNIVERSIDAD SURCOLOMBIANA  
FACULTAD DE INGENIERIA  
PROGRAMA DE INGENIERIA DE PETROLEOS  
NEIVA  
2010**

**Trabajo de grado presentado como requisito para  
Optar al título de ingeniero de petróleos.**

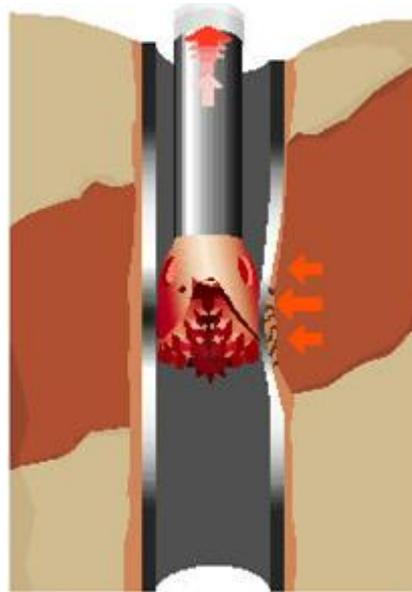
**Figura 7.** Revestimiento colapsado durante la perforación.

Las causas más comunes del colapso son un diseño inadecuado del revestimiento o el desgaste del revestimiento, el cual reduce su grado de resistencia al colapso. La corrosión también reduce su resistencia al colapso, conllevando a problemas en los trabajos de reacondicionamiento (workover) u otras operaciones en pozos viejos. (Ver Figura 7).

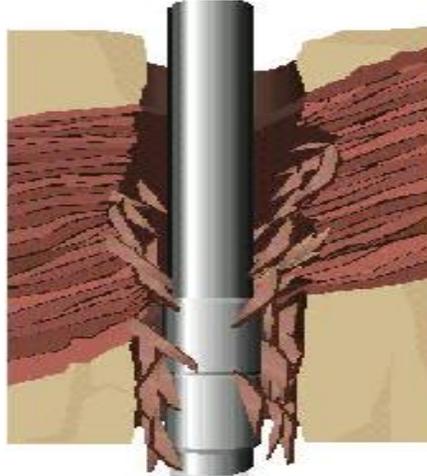
**Figura 8.** Colapsos por formaciones fracturadas y falladas.

Los problemas de estabilidad relacionados con fracturas y fallas no se pueden prevenir, a lo mucho se pueden minimizar. No se puede garantizar, pero la inestabilidad puede desaparecer eventualmente a medida que el pozo se colapsa hasta una condición estable.

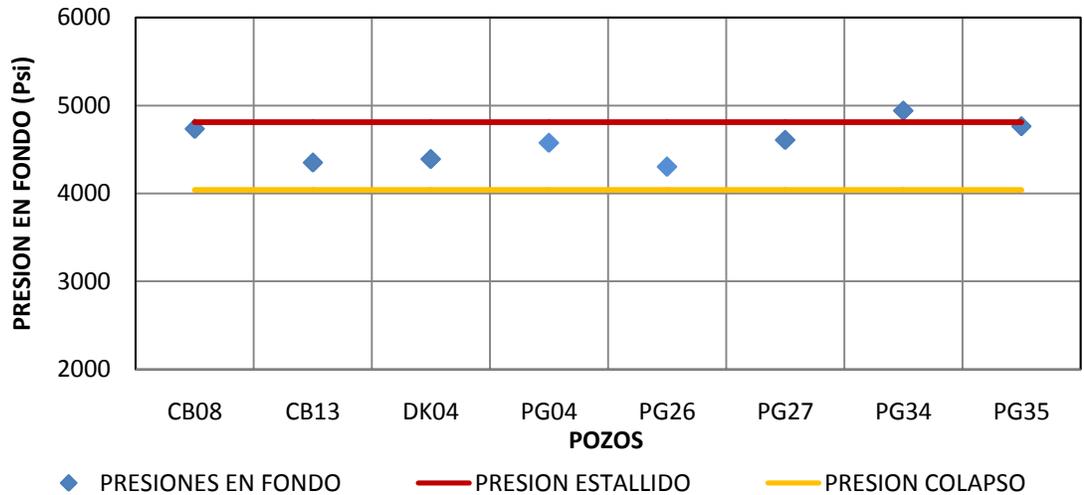
Se observa que en todos los pozos que tienen tubería de revestimiento J-55, 5.5” de OD y 15.5 Lb/ft se están excediendo los esfuerzos de colapso y en algunos se sobrepasa o se está a punto de sobrepasar las presiones de estallido. El pozo PG-02 también tiene casing tipo J-55, OD de 5.5 pero en esta varía el peso de 15.5 Lb/ft a 17 lb/ft, y además está muy cerca a sobrepasar la presión de estallido.

Cabe resaltar que estas presiones de estallido y colapsos son para tuberías nuevas. Para el caso de estos pozos no es representativo, debido a que algunos pozos tienen más de 15 años y algunos superan los 30 años de servicio, dando consigo un deterioro natural; además si sumamos que en algunos casos no hay un porcentaje adecuado de cemento en zonas donde pueden haber presencia de acuíferos activos causando un rápido deterioro.

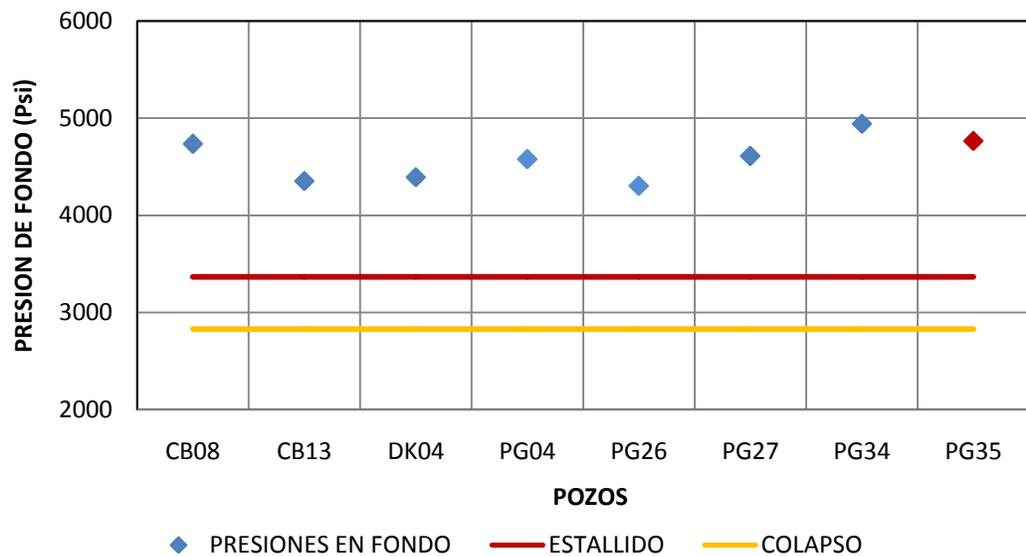
Se observa que todos los casing J-55, 5.5 de OD y 15.5 Lbs/ft posiblemente estén siendo sometidos a esfuerzos mayores a los cuales pueden soportar debido al deterioro de los mismos, por consiguiente es una situación crítica ya que en cualquier momento se pueden presentar problemas de restricciones en estas tuberías.

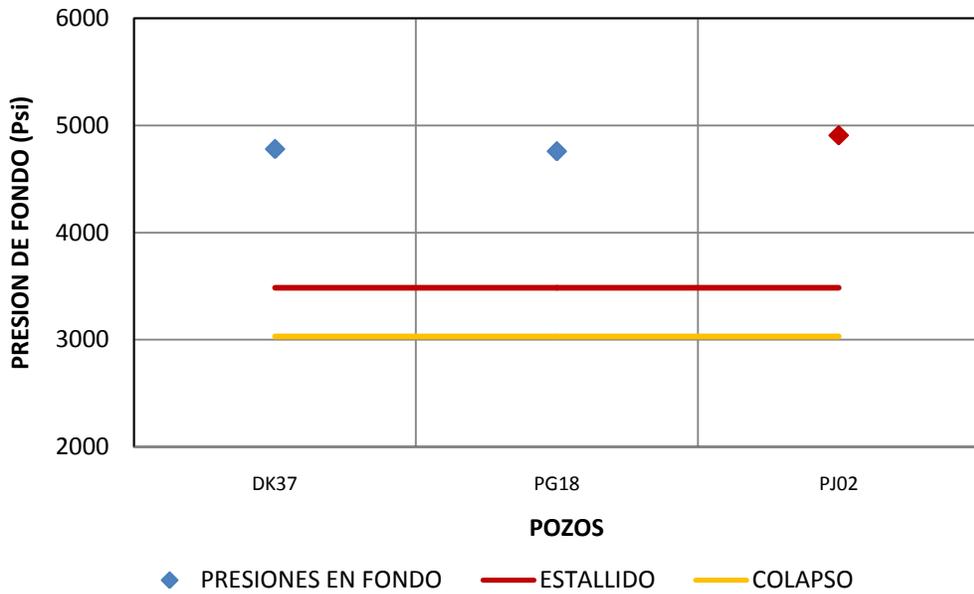
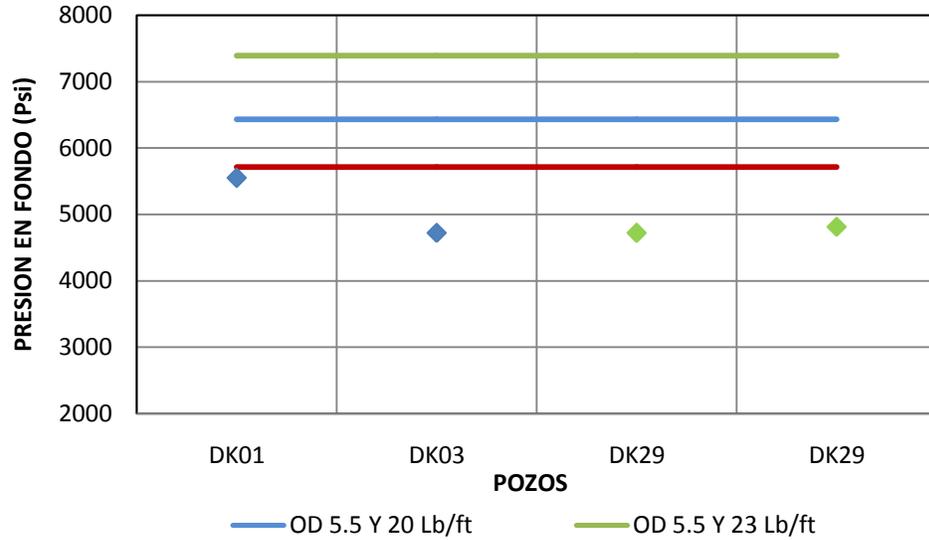
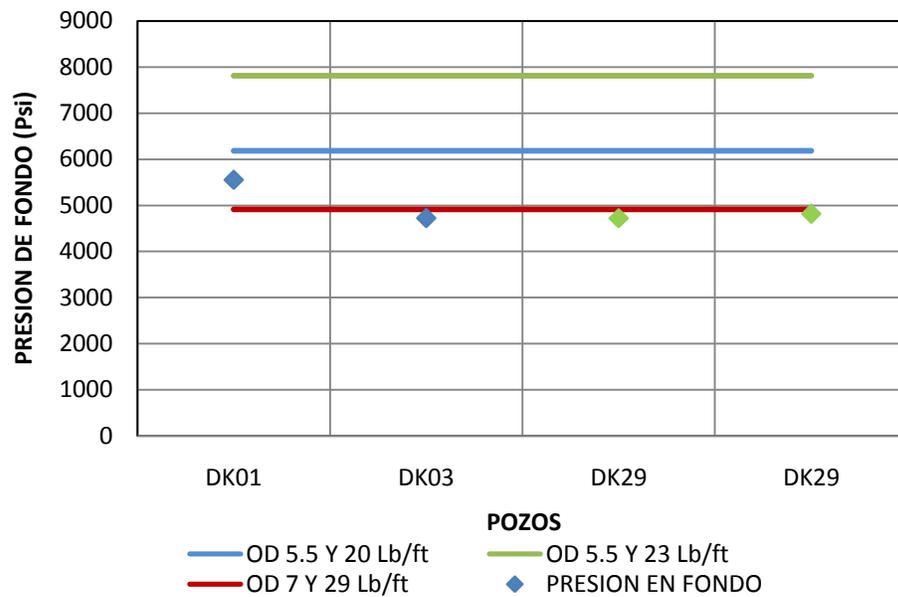
Se puede observar que la única tubería que no ha sobrepasado las presiones de colapso y estallido son las tuberías N-80, ya que estas pueden soportar esfuerzos mayores a las tuberías J-55 y K-55, por esta razón el porcentaje de tuberías N-80 con colapsos es menor.
