**PRÁCTICAS CORRECTIVAS PARA POZOS DIRECCIONALES CON BOMBEO
MECÁNICO INCORPORANDO VARILLA CONTINUA Y ACCESORIOS QUE
MEJORAN EL DESEMPEÑO DE LA SARTA DE VARILLA Y LA SARTA DE
TUBERÍA**

ECOPETROL S.A.

**UNIVERSIDAD SURCOLOMBIANA
FACULTAD DE INGENIERÍA
PROGRAMA DE INGENIERÍA DE PETRÓLEOS
NEIVA, HUILA
2012**

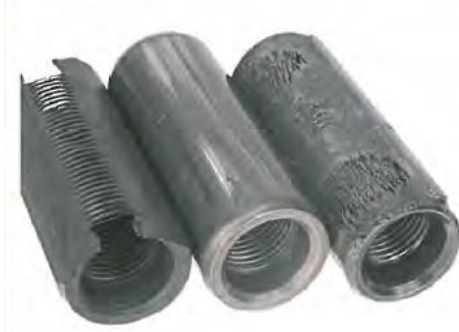
Figura 11. Ejemplos de fallas inducidas por defectos en el diseño y operación.

La figura 11 muestra ejemplos de acoples afectados por desgastes abrasivos, que se refiere a la remoción del metal superficial, al tener contacto con la tubería. Esto hace suponer que existe una alta desviación del pozo, o problemas como golpe de fluido o de gas. Las varillas de la figura 12 muestran abrasión y corrosión. La abrasión ha removido la capa protectora que inhibe la corrosión.

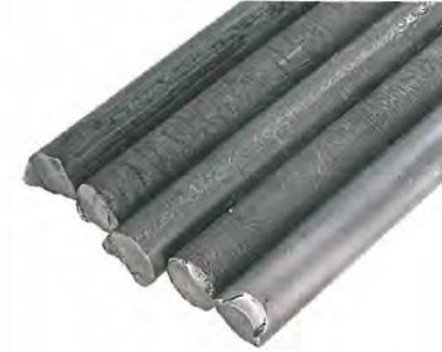
Figura 12. Fallas por abrasión y corrosión.

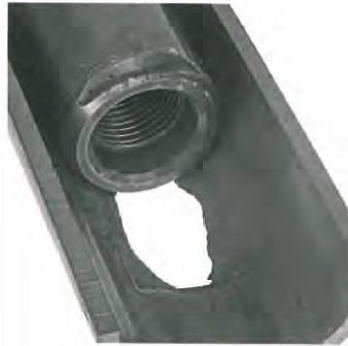
Figura 13. Ejemplo de golpe del acople contra el tubo.

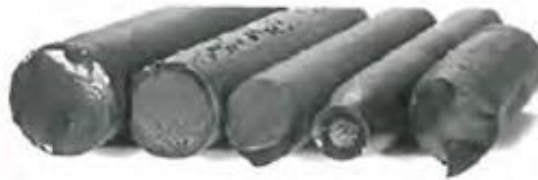
Figura 14. Ejemplos de fallas por tensión y fatiga.

La figura14 es un ejemplo del resultado de una falla por tensión y fatiga. Los dos ejemplos de la derecha son fallas por tensión.

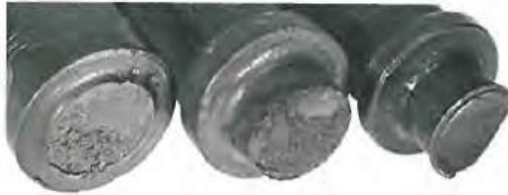
Figura 17. Ejemplo de fallas de unión macho por conexión.

En la figura 17 se ilustran fallas de unión macho (pin), causada por una pérdida de desplazamiento.

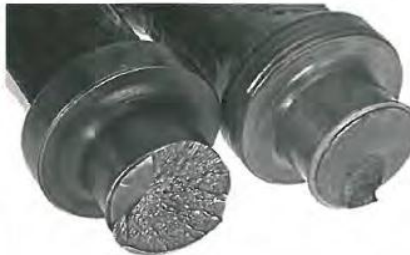
Figura 18. Ejemplos de fallas de la unión macho inducida por las llaves hidráulicas.

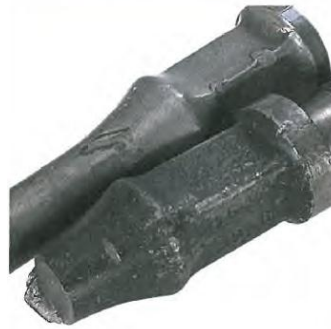
Figura 24. Ejemplo de daño superficial generado por elevadores de varilla.

La figura24 muestra un ejemplo de daño superficial por los elevadores de la varillas. El ejemplo de arriba es el daño causado por los enganches del elevador.

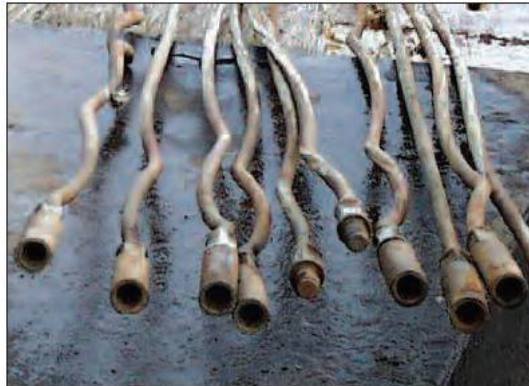
Figura 25. Ejemplo de varillas dobladas por elevador en malas condiciones.

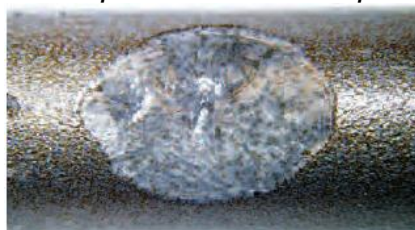
Figura 28. Ejemplo de componente afectado por sulfuro de hidrógeno.

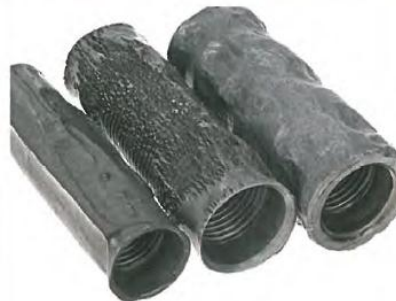
Figura 29. Ejemplos de acoples afectados por corrosión intensificada por O_2 .

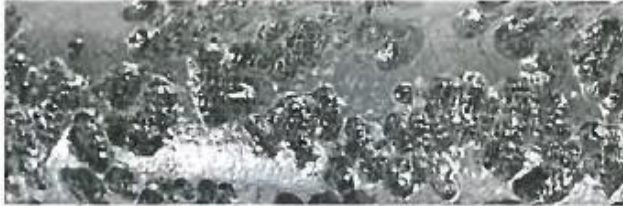
Figura 30. Ejemplo de varilla afectada por bacterias productoras de ácido.

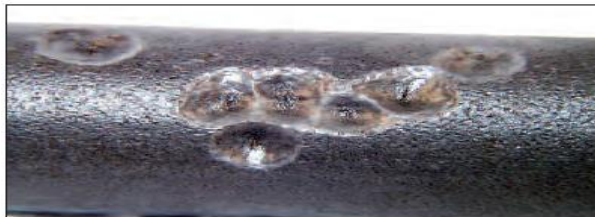
Figura 31. Ejemplo de componente afectado por bacterias reductoras de sulfato.

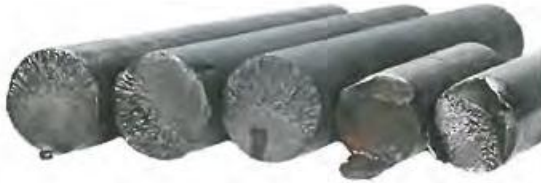
Figura 32. Ejemplo de fallas por defecto de fabricación.

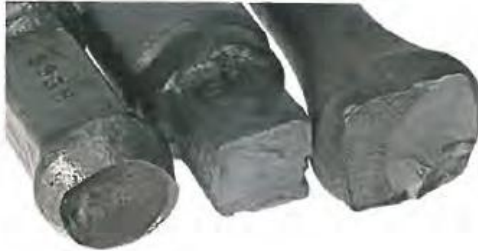
Figura 33. Ejemplo de fallas por defectos de forjado.

La figura 33 ilustra un ejemplo de defectos de forjado. Para este caso la fractura empieza internamente, debajo de una fisura que puede que se vea o no.
