**ANÁLISIS COMPARATIVO Y TECNICO-ECONOMICO DEL ÍNDICE DE FALLAS  
EN BOMBAS PCP CON VARILLA CONVENCIONAL VS COROD EN EL CAMPO  
SANTA CLARA DE LA SUPERINTENDENCIA DE OPERACIONES HUILA-  
TOLIMA, ECOPETROL S.A.**

**UNIVERSIDAD SURCOLOMBIANA  
FACULTAD DE INGENIERÍA  
PROGRAMA DE INGENIERÍA DE PETRÓLEOS  
NEIVA  
2013**

**Trabajo de grado presentado como requisito para optar al título de ingeniero  
de Petróleos**

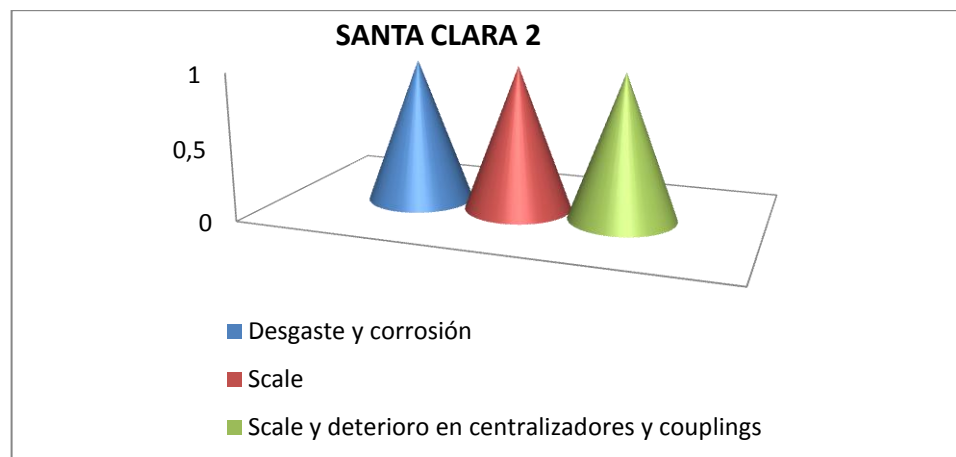
**Gráfico 3.** Afectaciones de las varillas para el pozo SC-02

Para este pozo con sarta convencional, se presentan 3 casos donde se han visto afectadas las varillas, para cada uno se presentaron diferentes eventos los cuales son: PRODUCTION MAINTANCE (Mantenimiento de Producción), PCP FAILURE (Falla en PCP) y TUBING DAMAGE (Daño en tubería de Producción). Así como ocurrió en el pozo Santa Clara 1 la corrosión es la que más se presenta aunque para este pozo específico se tiene adicionalmente que las varillas fueron perjudicadas por presencia de scale tanto en sus componentes (centralizadores y acoples) como en el cuerpo de las mismas.

En el 2010 las varillas y los acoples son afectados esta vez por presencia de scale, siendo necesario cambiar 29 acoples debido a este problema. Por último en el año 2011 se evidencia un caso en el que la combinación de corrosión, scale y deterioro de centralizadores y acoples afectan la sarta de varillas.

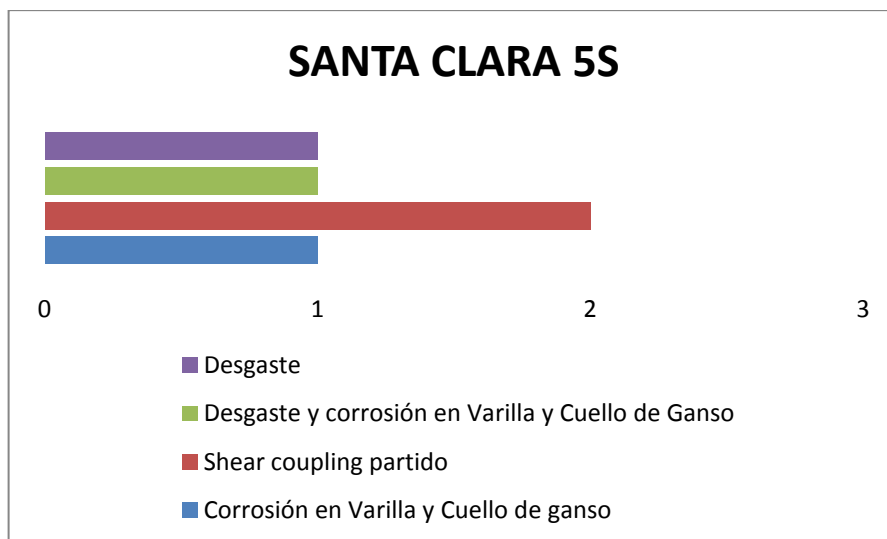
**Gráfico 4.** Afectaciones de las varillas para el pozo SC-5S

Para el pozo Santa Clara 5S de varilla combinada existen 5 casos que implican condiciones de desgaste, corrosión, y algunos componentes de la sarta como el

El primer caso del 2008 se caracteriza porque un tramo considerable de la sarta ubicado a una profundidad entre 3700 y 4312 ft es reemplazado por presencia de corrosión. Particularmente se observa en este caso que la totalidad del cuello de ganso es afectado por la corrosión, estas dos situaciones reafirman que la corrosión puede afectar cualquier parte de la sarta debido a que se origina a partir de los fluidos producidos en el pozo. En el año 2010 el shear coupling se parte y origina la falla, inmediatamente se procede a cambiar dicho componente. Análogamente a lo sucedido en el 2008 se encuentra un tramo de varilla afectado por corrosión, esta vez corresponde a 125 ft (no se especifica la profundidad) y el cuello de ganso es también afectado por la corrosión. En el 2012 se realiza corte de 25 ft de varilla al encontrarse doblados y en condiciones de desgaste. Por último en el 2013 el Shear Coupling cuando se sacó la sarta, sale partido a una profundidad de 4167 ft.

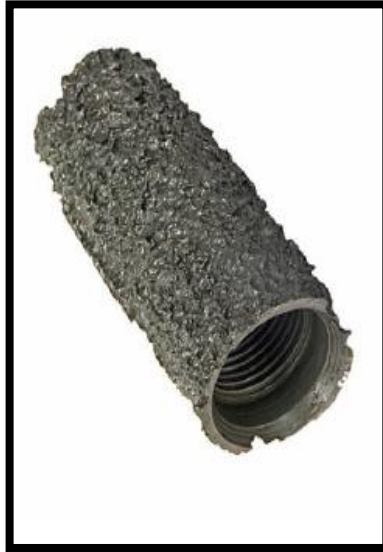
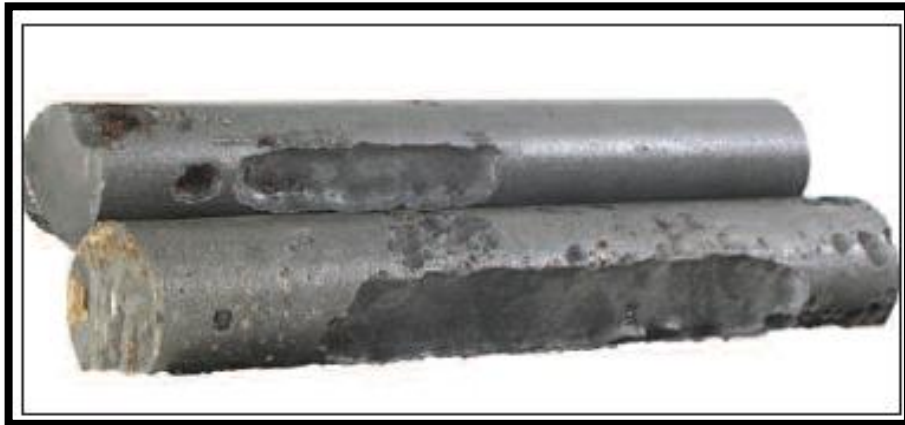
La corrosión por  $CO_2$  se puede clasificar como corrosión ácida, la cual genera un adelgazamiento de manera uniforme. Cuando la corrosión por  $CO_2$  se hace presente la corrosión toma la forma de picaduras con fondos redondeados y paredes abruptas, y bordes de la picadura aguzados. La picadura no contendrá depósitos de incrustaciones. A continuación se muestran dos imágenes como ejemplo de los efectos de la corrosión por  $CO_2$  en las varillas:

**Figura 18.** Acople afectado por corrosión por CO<sub>2</sub>

**Figura 19.** Corrosión por CO<sub>2</sub>.

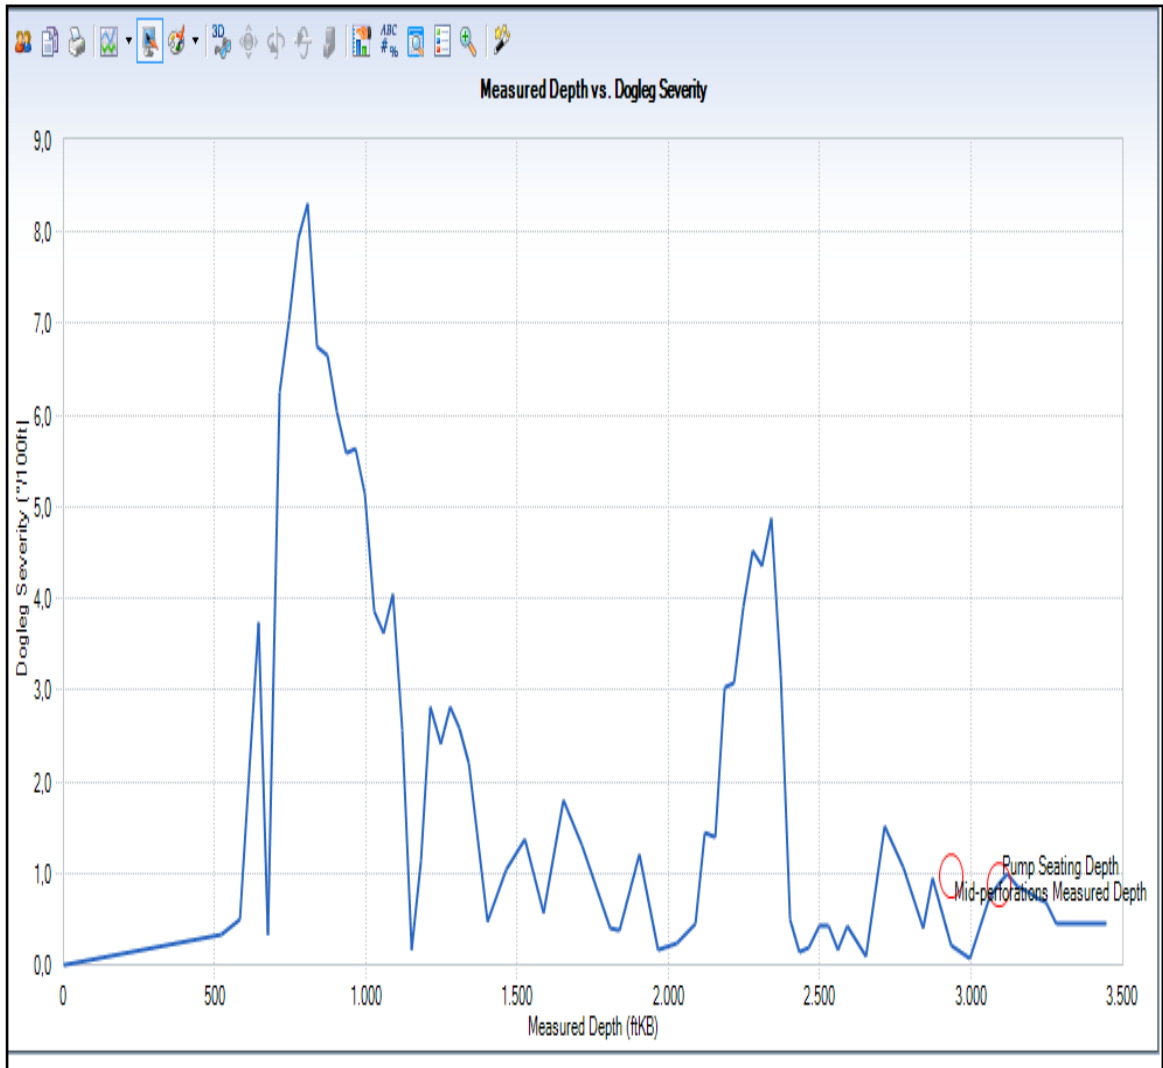
**Figura 20.** Grafico dog leg vs Profundidad, Pozo 14.

De la grafica anterior se nota que el valor de dog leg crítico se encuentra a una profundidad entre los 800 y 950 ft y al correlacionar este dato con los casos presentados en la tabla # 12 del pozo 14 se aprecia que de los 7 eventos de ruptura en el pozo 14, seis de estos eventos están dentro del rango en que el dog leg es severo. Para el caso siguiente el punto de ruptura se encuentra entre 2902' y 2957'.
