**PASANTIA SUPERVISADA POR LA EMPRESA TDA SUPPLY & SERVICE S.A**

**OPTIMIZACION DEL SISTEMA PCP EN POZOS DE LOS CAMPOS SAN FRANCISCO Y DINA TERCIARIO**

**UNIVERSIDAD SURCOLOMBIANA  
FACULTAD DE INGENIERÍA  
PROGRAMA DE PETROLEOS  
NEIVA  
2015**

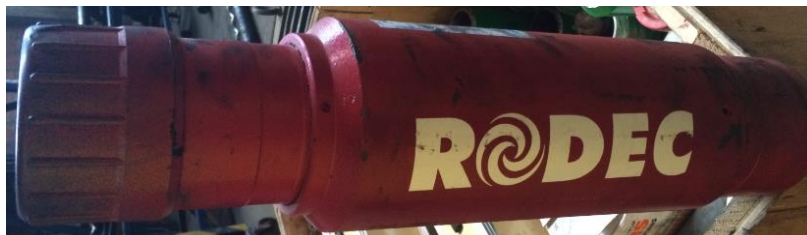
La swivel es el equipo auxiliar del rotador de tubería, se instala por encima de la PCP, su función principal es que en el momento en que la tubería es rotada, la PCP no realice esta acción.

**Figura 4** Swivel (Fuente: Base TDA)

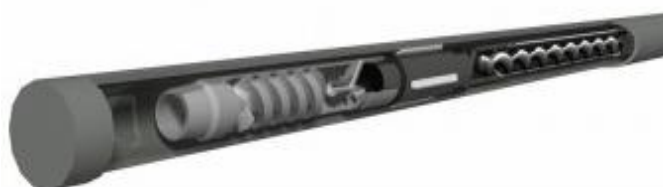
La función principal de esta herramienta es que el elastómero se encuentre en contacto principalmente con fluido líquido y no ingrese a la bomba alto contenido de gas, ya que este se podría alojar en el elastómero provocando hinchamiento y futuros daños al estator.

**Figura 5** Separador de gas – Spiral Jet (Fuente: [http://pcpoiltools.com/seccion\\_detalle.php?ididioma=1&idsede=1&idseccion=19&idcarpeta=30](http://pcpoiltools.com/seccion_detalle.php?ididioma=1&idsede=1&idseccion=19&idcarpeta=30)).

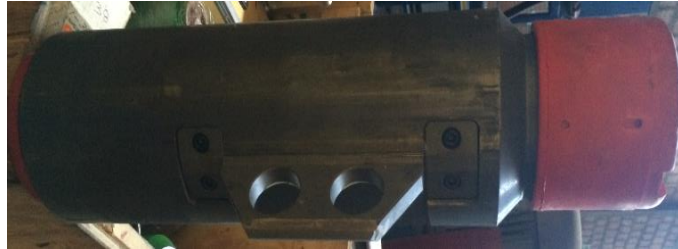
columna donde el esfuerzo de torque es mayor. En bombas que se encuentran instaladas a poca profundidad o que manejan bajo caudal y baja velocidad, se puede trabajar sin ancla anti torque, aunque es recomendado usar esta herramienta en todos los casos.

**Figura 6** Ancla anti torque (Fuente: Base TDA)

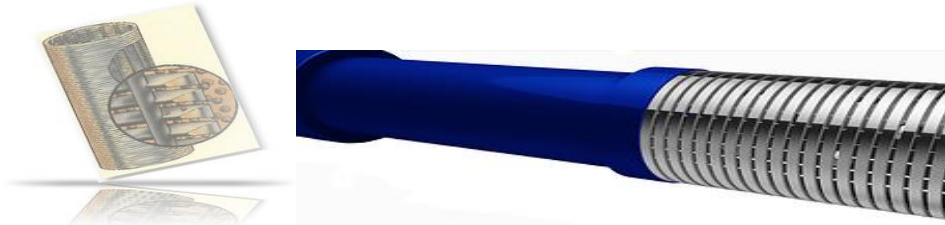
El filtro de arena es el encargado de que no entren solidos a la bomba, ya que esta puede ocasionar daños al elastómero, provocando tubería pegada o desgarramiento del elastómero dejando inutilizable la PCP.

**Figura 7** Filtro de arena (Fuente: <http://www.odessaseparator.com/#!tubing-screen/c1afs>).

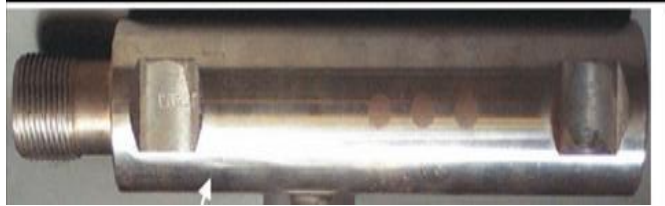
El shear coupling se ubica en la sarta con el fin de liberar la sarta en caso de atascamiento. Este elemento evita el procedimiento de back-off.

**Figura 8** Shear coupling (Fuente: Base TDA)

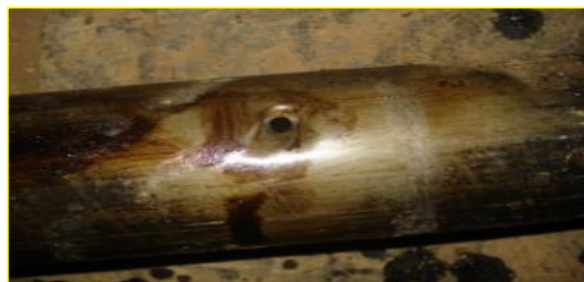
Este tipo de daño es aquel que se presenta como una perforación en la tubería asociada con el gas a alta presión que es aportado mediante los perforados. La principal forma de mitigar este daño es mediante el uso de tubing blast joint en las zonas afectadas, o mantener un intake de la bomba por encima de perforados.

**Figura 10** Jetting (Fuente: Base de datos TDA)

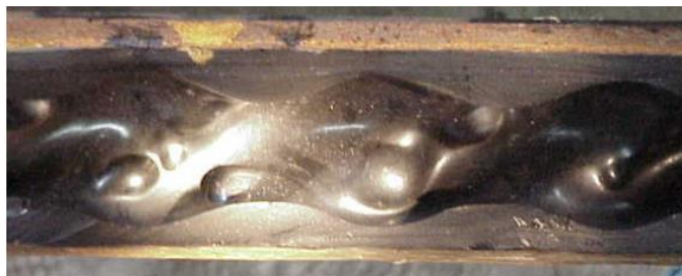
En el pozo se presenta este problema cuando hay paradas de pozo por tubería rota, cuando se para el pozo por cualquier motivo, cuando se instalan bombas que han estado instaladas en otros pozos. Los cambios abruptos de presión en el estator generan que el CO<sub>2</sub> disuelto penetre en el elastómero comprometiendo la integridad de las propiedades mecánicas del mismo, es por eso que para que no se presente la descompresión explosiva debemos buscar como mitigar los problemas de paradas de pozo y de paso se garantiza un sistema de larga duración, adicional a esto se puede instalar una PCP Check valve que impida que en el momento de una parada se generen cambios bruscos de presión sobre la bomba, de esta manera se mitiga el back spin y la igualación de columnas de nivel entre el anular y el tubing para evitar que se presente la descompresión explosiva. También otras formas de prevenir la descompresión explosiva, es con la instalación de un separador de gas en la entrada de la bomba PCP, de esta manera se minimizara la cantidad de gas que ingresa y se disuelva con el elastómero, por otro lado para evitar que entre una gran cantidad de gas, seria instalando la bomba PCP por debajo de perforados, de esta manera se va a controlar el gas que es liberado dentro del sistema.

**Figura 11** Descompresión explosiva (Fuente: Base de datos TDA)

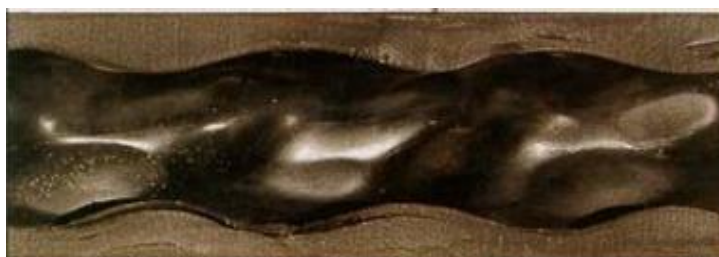
Este tipo de falla se presenta generalmente cuando se inyectan químicos al pozo para hacer trabajos adicionales sobre la formación (estimulaciones, control de corrosión, etc.), en múltiples ocasiones este tipo de fluidos son muy agresivos para el elastómero de la bomba ocasionando que se alteren las propiedades mecánicas del pozo debido al elevado contenido de aromáticos y otros agentes que modifican la estructura molecular del elastómero, por ende es de vital importancia que haya comunicación entre el proveedor de la bomba y la persona que realiza y programa la inyección de químicos y aditivos en el pozo para realizar pruebas de compatibilidad y garantizar que los productos que se inyectan al pozo no vayan a generar daño alguno sobre el elastómero.

**Figura 12** Incompatibilidad de fluidos (Fuente: Base de datos TDA)

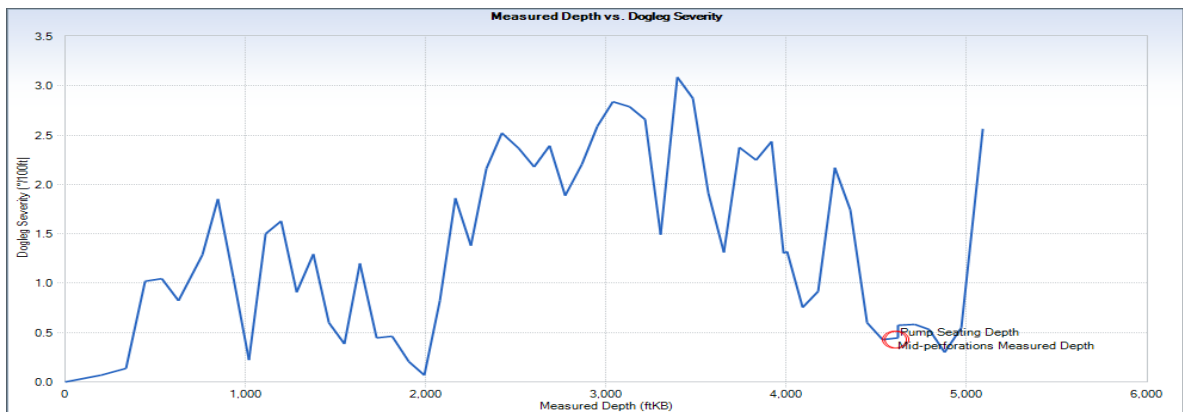
**Gráfica 2** Measured Depth vs. Dogleg Severity DT-078 (Fuente: Software PC-PUMP)

Se puede observar un survey con dogleg máximos de 3.1°/100ft la cual no es una medida agresiva para la varilla, la profundidad de asentamiento de la PCP a 4620 ft presenta un dogleg de 0.4°/100ft un excelente punto de ubicación de la PCP, la bomba se encuentra por debajo de perforados, controlando la liberación del gas.

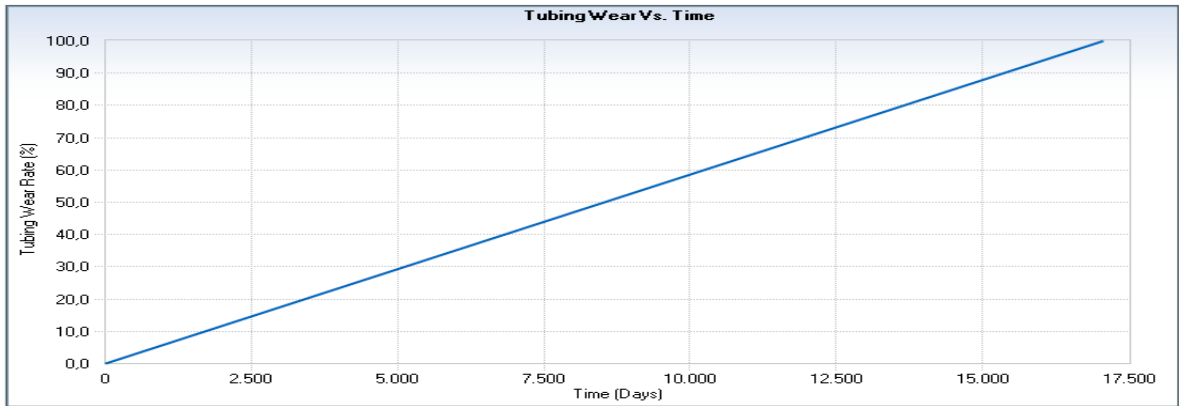
**Gráfica 8** Tubing Wear Vs. Time después de optimización DT-078 (Fuente: Software PC-PUMP)

Como se puede afirmar en la gráfica No 8 según la simulación luego de la optimización, el tiempo en el cual la tubería dejaría de ser operativa y el sistema presentaría falla debido al desgaste sería aproximadamente 17.000 días.

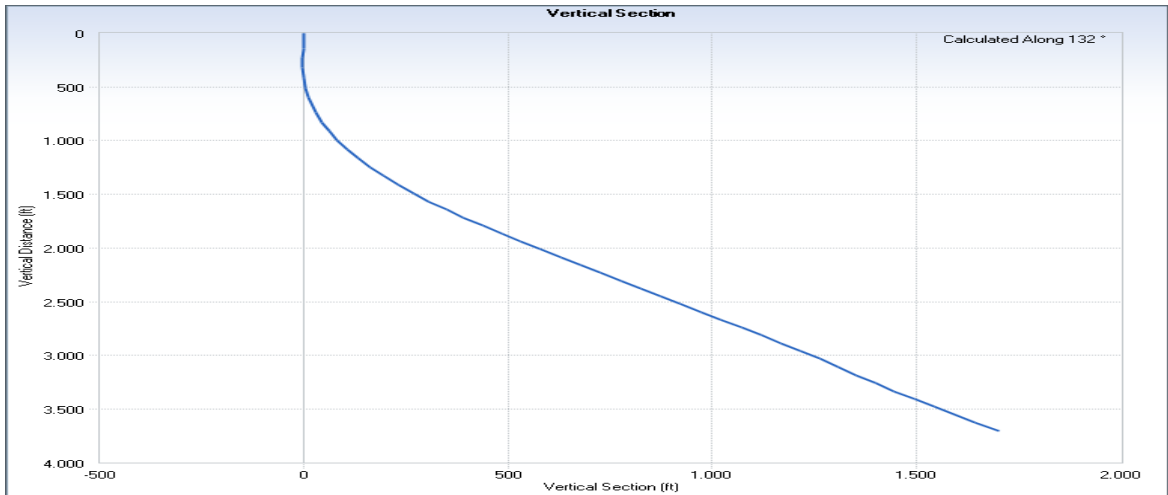
**Gráfica 9** Vertical Section DT-081 (**Fuente:** Software PC-PUMP)

En esta grafica se muestra la geometría del pozo en una vista frontal, el cual se puede identificar que es un pozo tipo J, además se evidencia que en los primeros 600 ft del pozo aproximadamente no hay grado de inclinación.

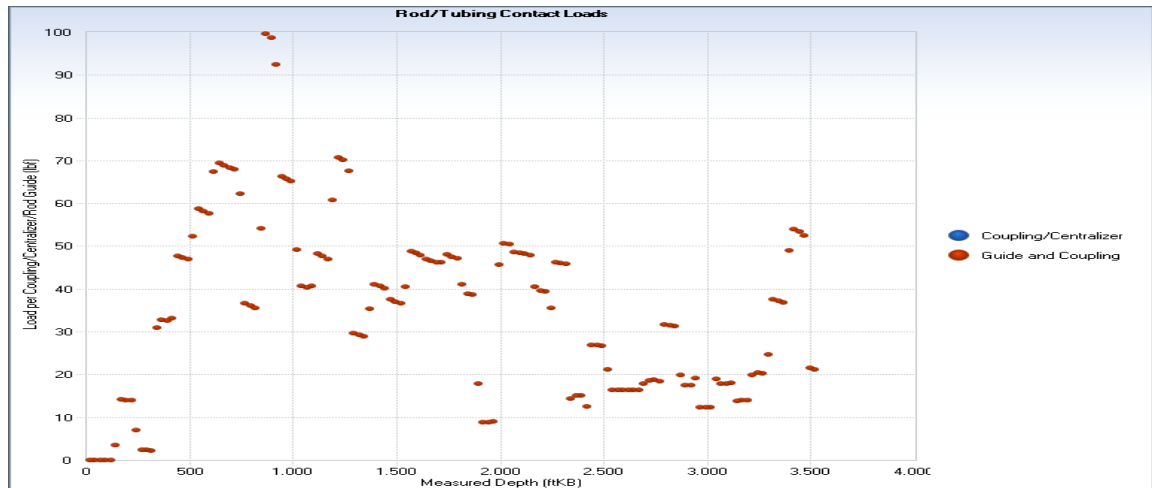
**Gráfica 11** Rod/Tubing Contact Loads antes de optimización DT-081 (Fuente: Software PC-PUMP)

En la gráfica 11 la cual muestra la carga de contacto entre varilla y tubería, se puede observar que a una profundidad alrededor de 890 ft se encuentran las mayores cargas de contacto entre varilla y tubería con una medida de 100 lbf.

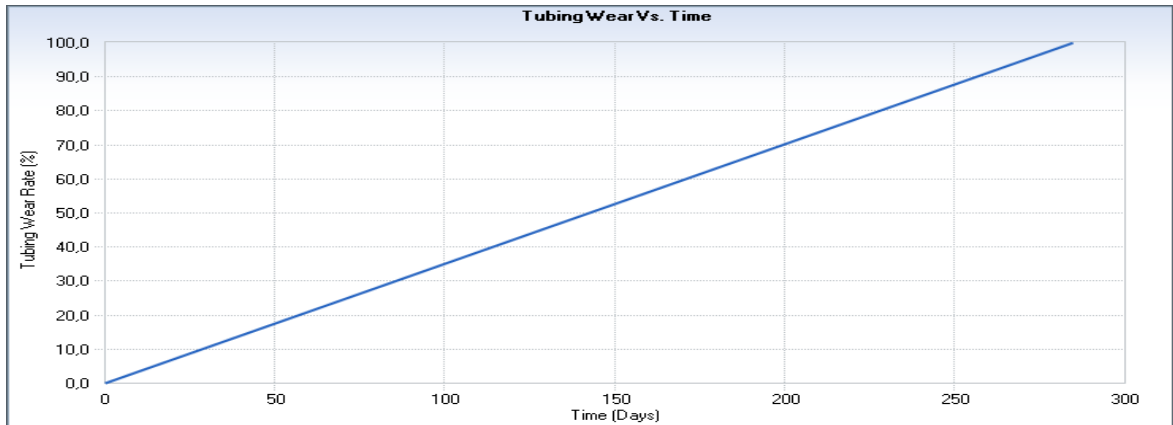
**Gráfica 13** Tubing wear vs Time antes de optimización DT-081 (**Fuente:** Software PC-PUMP)

Como se puede observar en la gráfica 13 nos indica un tiempo de aproximadamente 280 días en el que la tubería estaría desgastada presentando falla lo cual es un dato malo con respecto a la vida que se espera de la tubería.

Este pozo es común que presente falla por tubería rota de acuerdo al histórico de servicios realizados y a las gráficas No. 12 y 13 que fueron desarrolladas por medio del simulador PC-PUMP. Por tal motivo se realizó la optimización del sistema con la instalación de rotador de tubería y swivel, estos equipos optimizan el pozo de tal manera que aumentan la vida útil de la tubería realizando un trabajo mecánico el cual consiste en rotar la tubería los grados que sean convenientes y de esta manera el desgaste en la tubería es uniforme mas no en un solo punto como es común.

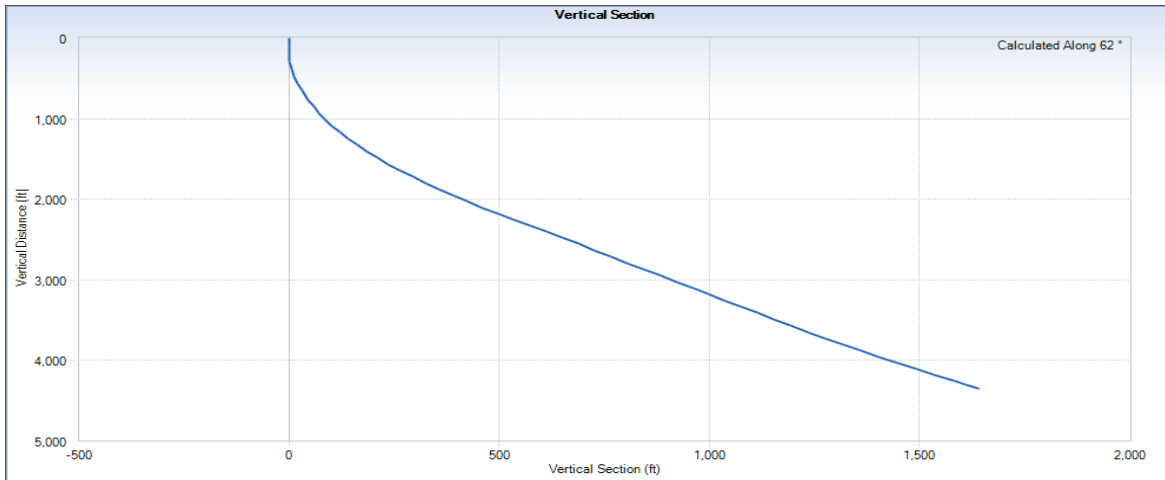
**Gráfica 14** Vertical Section DT-132 (Fuente: Software PC-PUMP)

En esta grafica se muestra la geometría del pozo en una vista frontal, el cual se puede observar que es un pozo tipo J, además se evidencia que aproximadamente los primeros 200 ft el pozo es vertical.

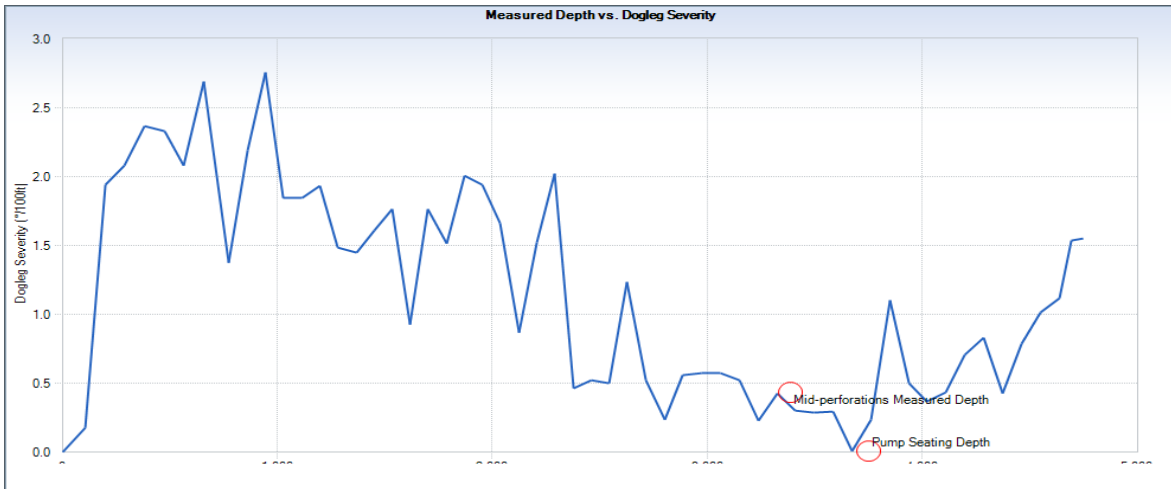
**Gráfica 15** Measured Depth vs. Dogleg Severity DT-132 (Fuente: Software PC-PUMP)

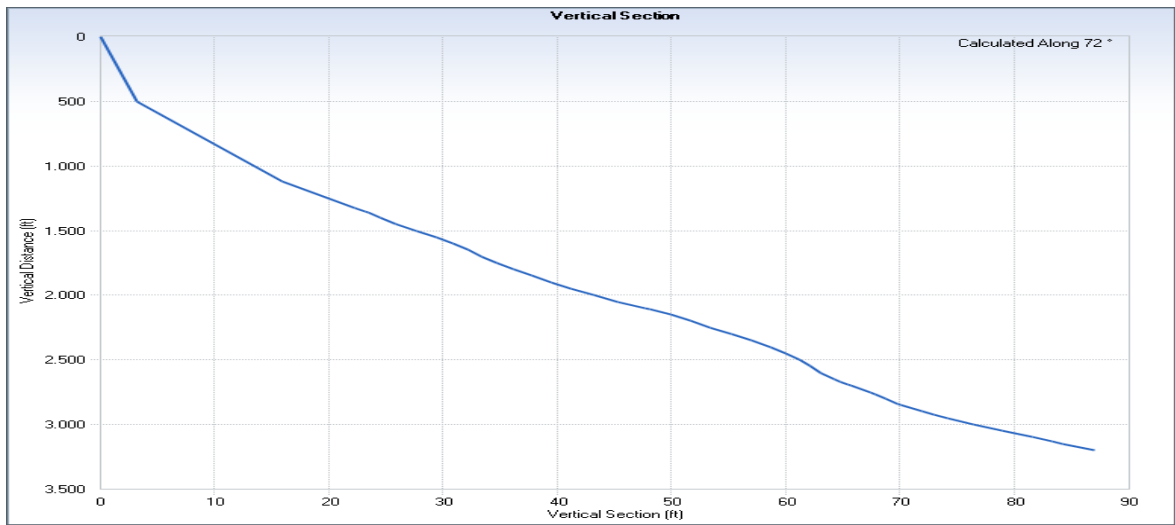
**Gráfica 17** Vertical Section SF-024 (Fuente: Software PC-PUMP)

En esta grafica 17 se muestra la geometría del pozo en una vista frontal, el cual se puede observar que es un pozo altamente desviado.

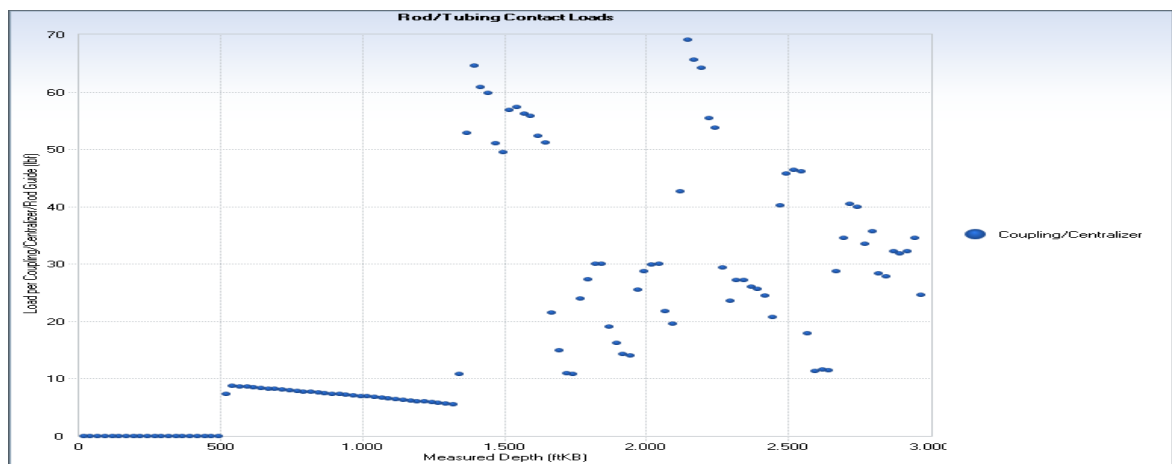
**Gráfica 20** Rod/Tubing Contact Loads después de optimización SF-024 (Fuente: Software PC-PUMP)
