ESTUDIO DE DRENAJE AGRICOLA

CAMPO EXPERIMENTAL PALMAR DE LA VIZCAINA

CORPORACION
CENTRO DE INVESTIGACION
EN PALMA DE ACEITE
CENIPALMA

JULIO ENRIQUE SALAZAR SOLANO
Ing. Agrícola Universidad Surcolombiana
Estudiante de Pasantía CENIPALMA

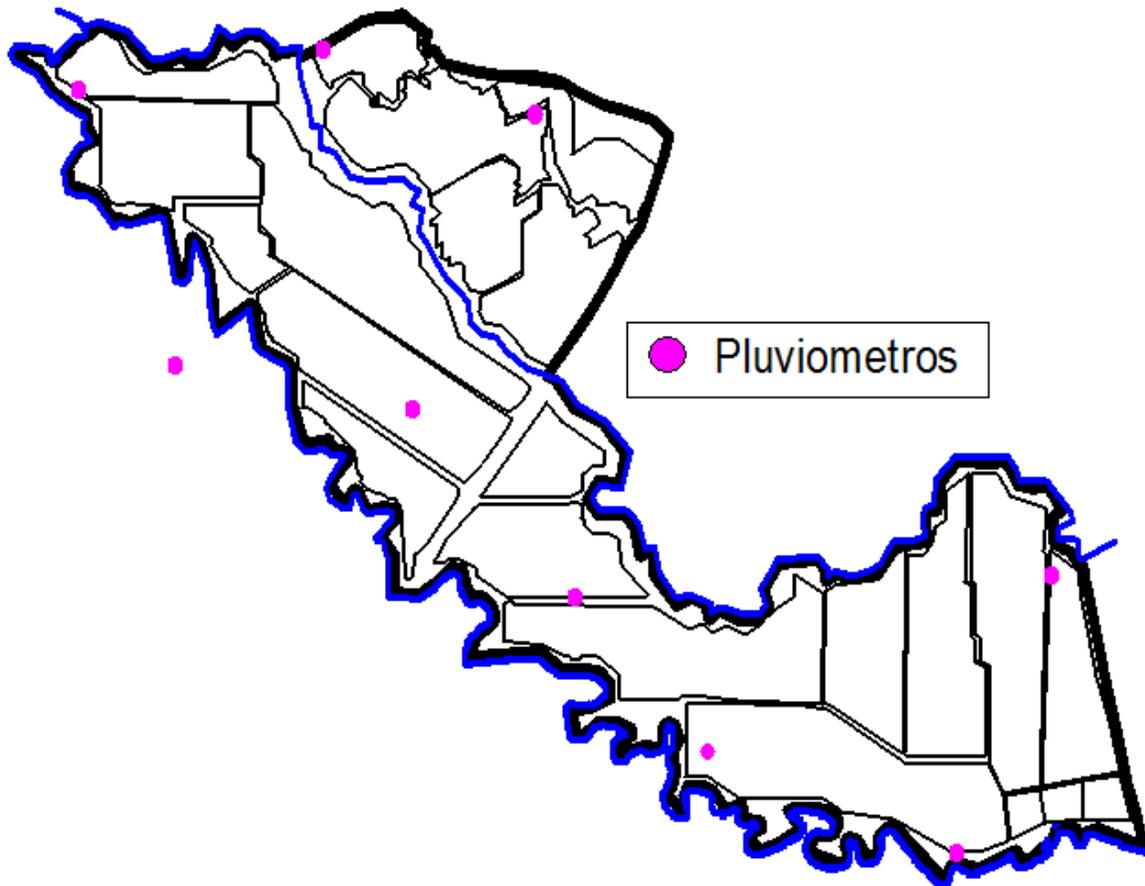
Figura 5: Distribución de Red pluviométrica Campo Experimental.

Para obtener la información de precipitación del Palmar De La Vizcaína, en estudios anteriores se llevo a cabo la implementación de la red pluviométrica, esta red se distribuyó en campo como se muestra en la figura 5. La toma de datos de esta red pluviométrica se realizó diariamente.

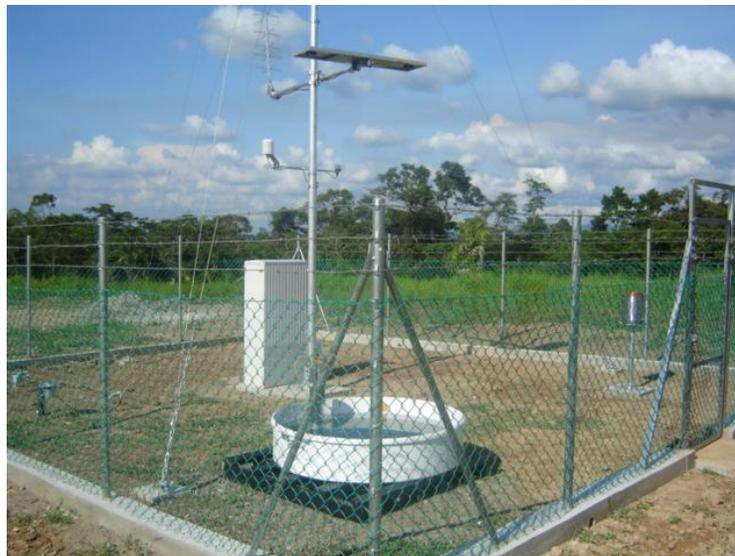
Figura 6: Estación Agrometeorológica (IDEAM - La Lizama).

A pesar de la reciente implementación de la red pluviométrica, al igual que la estación Agrometeorológica (La Lizama) del IDEAM ubicada en el Campo Experimental en 2005, esta zona presenta datos de precipitación desde enero de 2003, los cuales fueron tomados utilizando como fuente de información el pluviómetro CM, ubicado adyacente a la casa del auxiliar de campo, la cual se encuentra dentro de la zona de estudio. Esta información fue complementada con la tomada en la red pluviométrica.

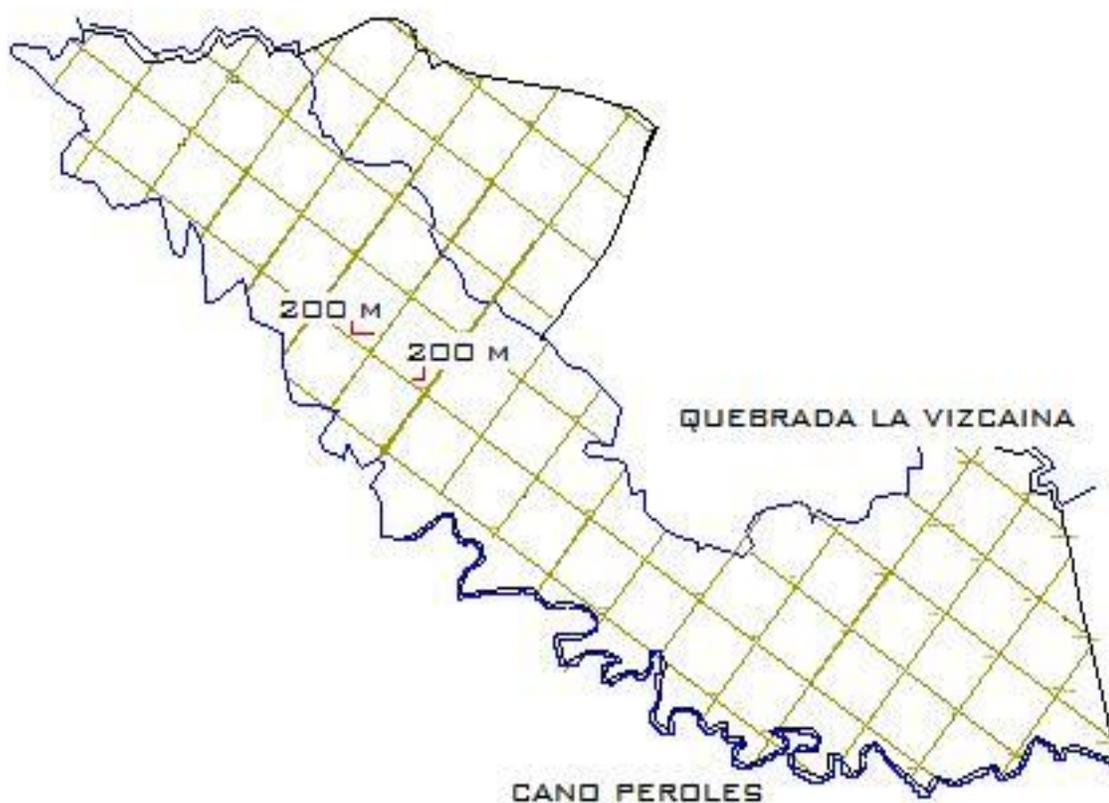
Figura 7. Grilla Inicial puntos de muestreo (Autocad) en el área experimental.

Teniendo en cuenta la metodología propuesta por el Programa de Suelos y Aguas de CENIPALMA la identificación se llevo a cabo a partir del trazado de una grilla en el plano de área en Autocad, con una dimensión de 200 m. por 200 m. en cuadro, para tener una representatividad de 4 Has. por punto de muestreo; posteriormente se determinaron las coordenadas de cada punto y con la utilización de un GPS Garmin e-trex Vista con precisión de Navegación de 5 m. se ubicaron en campo dichos puntos y se localizaron con estacas, en este proceso se ajustaron puntos siguiendo los criterios de diseño.

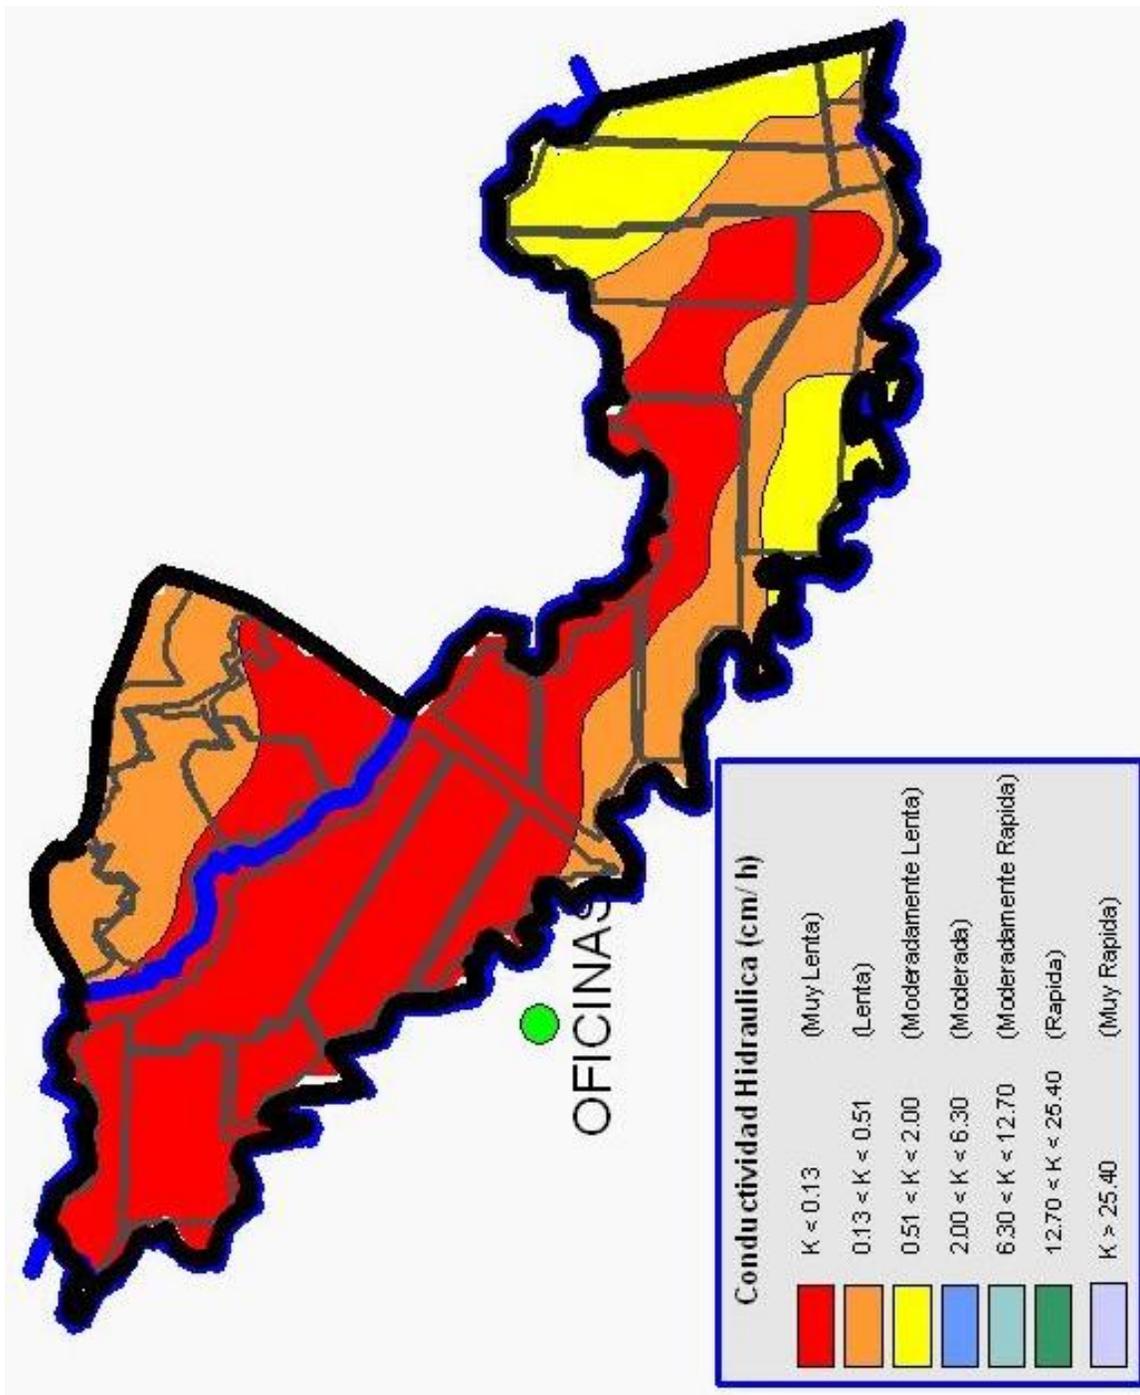
Figura 15. Conductividad Hidráulica del suelo en el Palmar de la Vizcaína.

En la figura 15 se observa que los suelos a adecuar en 2007, presentan conductividad hidráulica moderadamente lenta, con un valor de 0.320 m/día Valor con el cual se diseño las obras de drenaje.

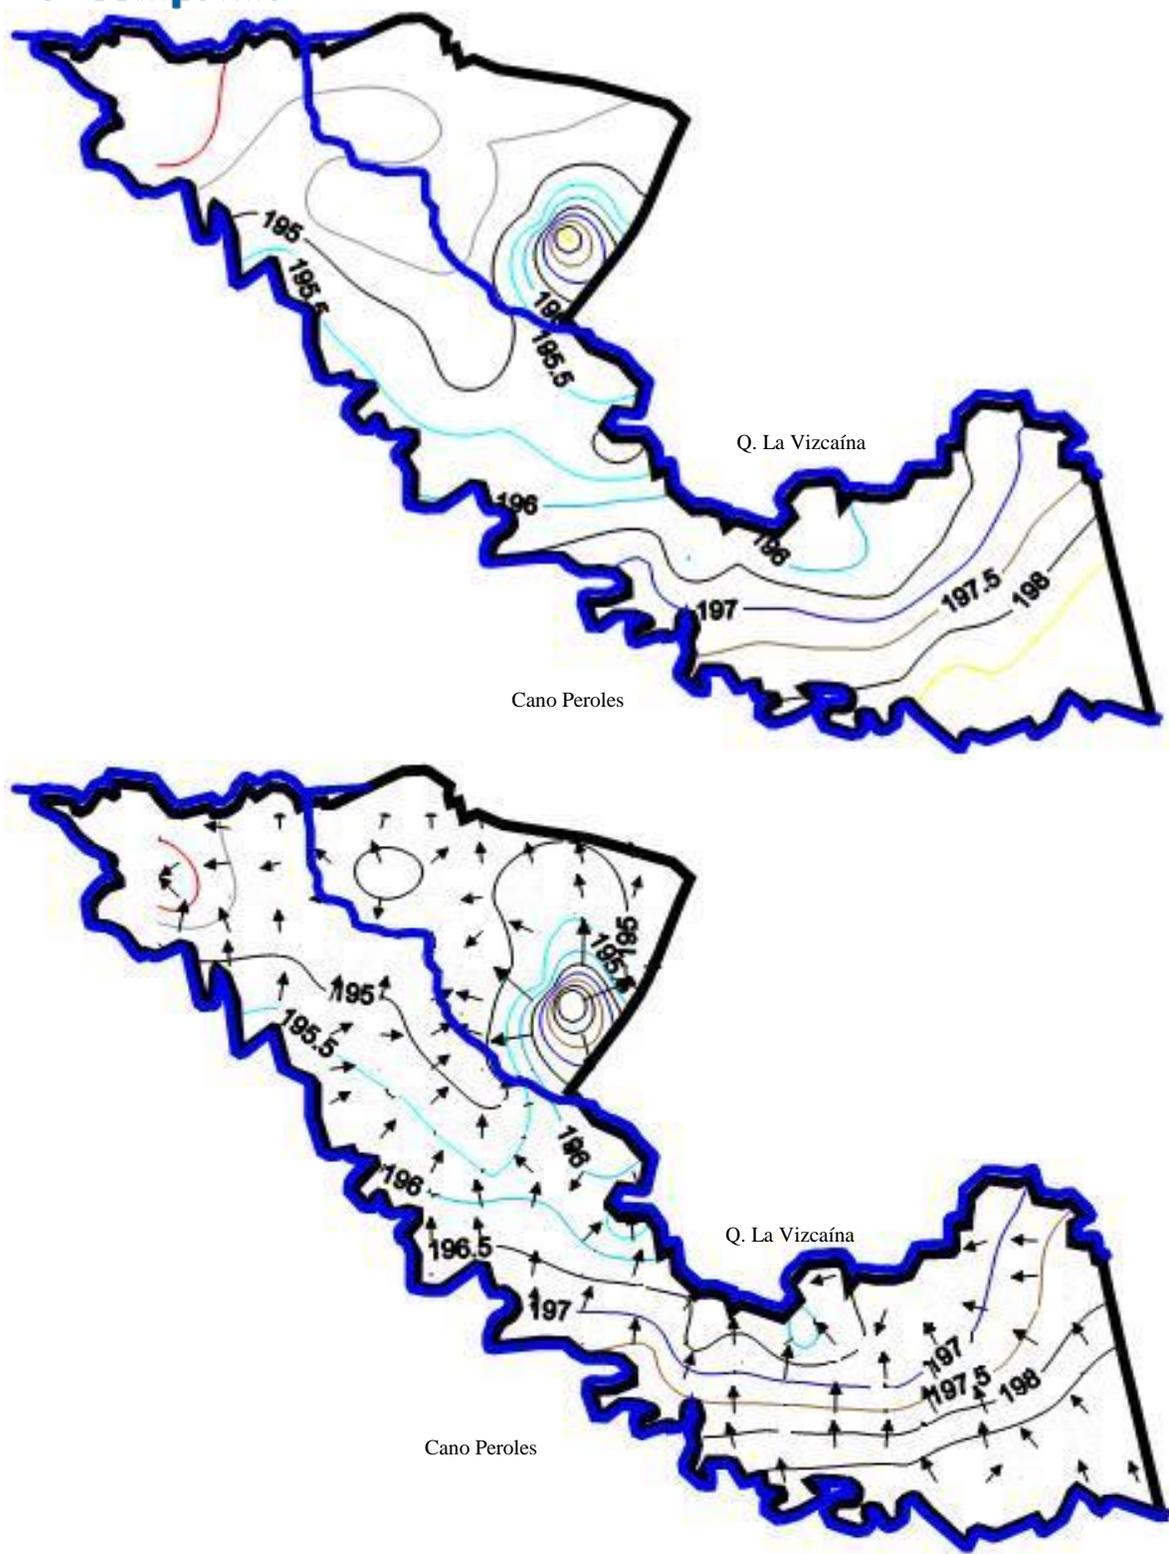
Figura 18. Curvas Isohypsas (arriba) y líneas de flujo (abajo) en el Campo Experimental (31 agosto 2006).

En el campo experimental el comportamiento de las direcciones de flujos estas directamente relacionadas con las lluvias, ya que al presentarse una precipitación, el nivel de la quebrada La Vizcaína se eleva ocasionando el represamiento del Caño Peroles que igualmente sube su nivel, en algunos casos llegando a desbordarse y generando un flujo de corrientes de agua desde el Peroles hacia el centro de los lotes y La Vizcaína, generando encharcamientos y aumento de los niveles freáticos. Esto ligado a que la topografía plana y la superficie irregular del campo experimental lo hacen muy propenso a presentar problemas de excesos de agua.

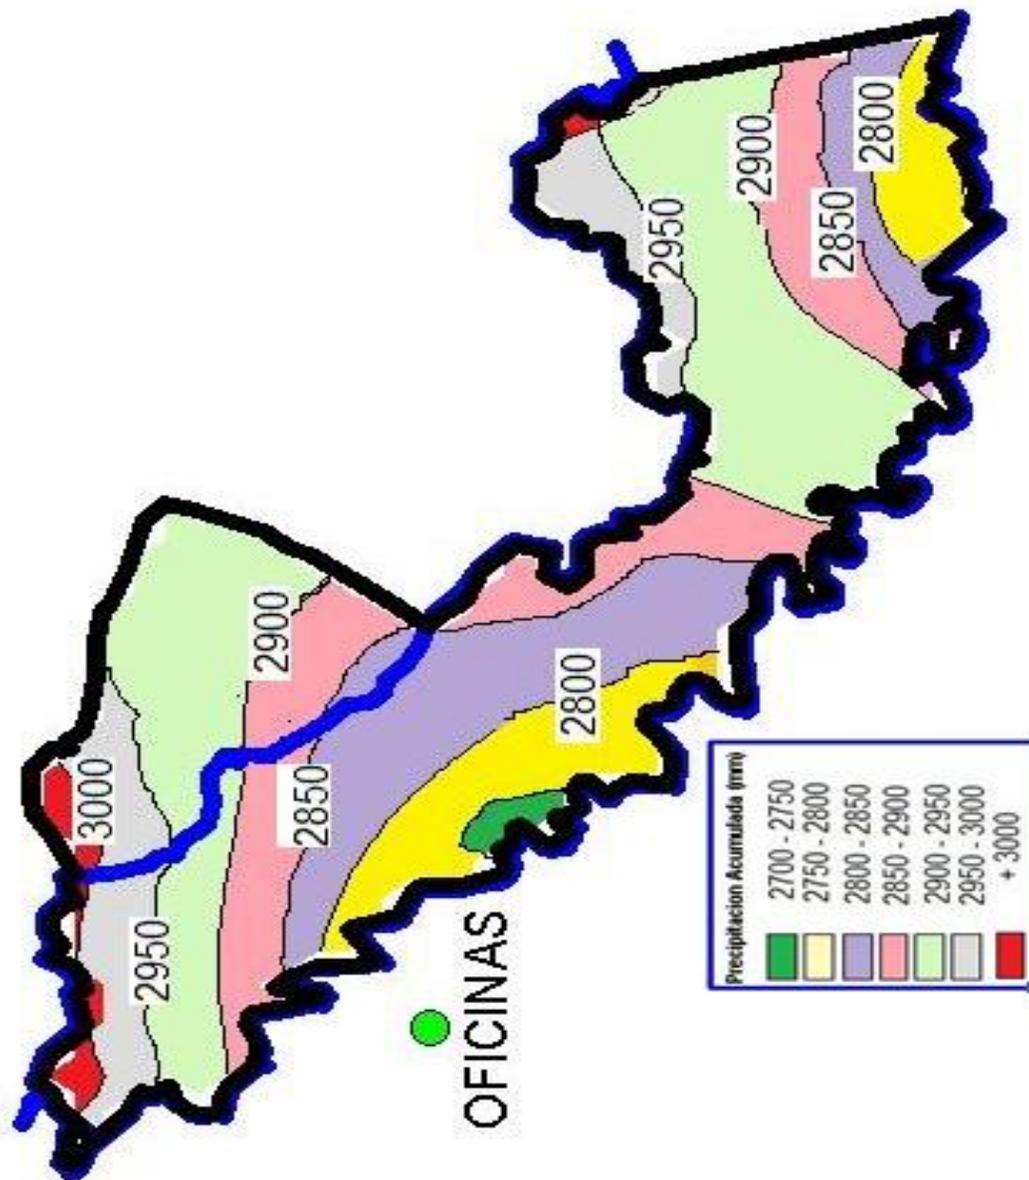
Figura 20. Isoyetas Acumuladas Campo Experimental Palmar De La Vizcaína (ENE – NOV 2006)

Es importante conocer la distribución de la precipitación, ya que permite calcular de acuerdo a las características de suelos, las laminas de escorrentía, valor útil para el dimensionamiento de los canales de drenaje.

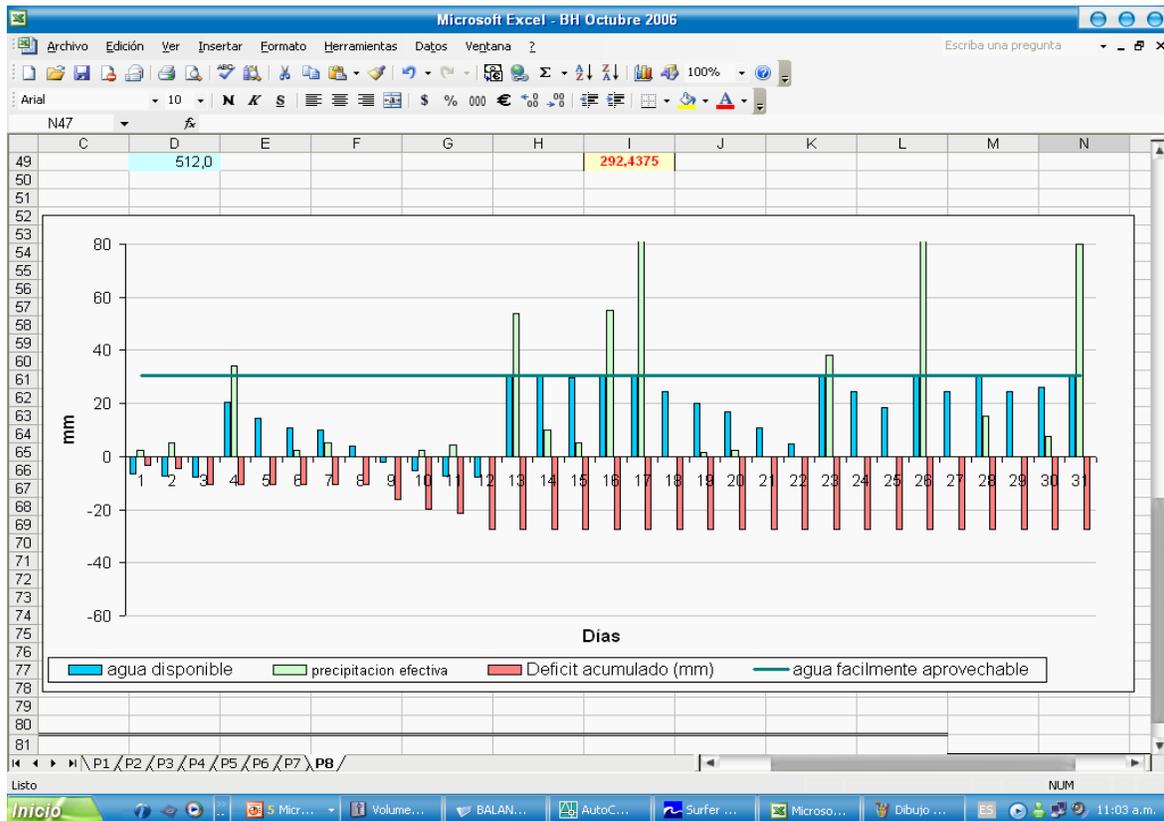
Para determinar el balance hídrico se utilizó la tabla de cálculo diseñada por el Programa de Suelos y Aguas de CENIPALMA.

Figura 21. Balance Hídrico (octubre / 2006) utilizando los datos de precipitación del campo experimental y evaporación de 6 mm/día.

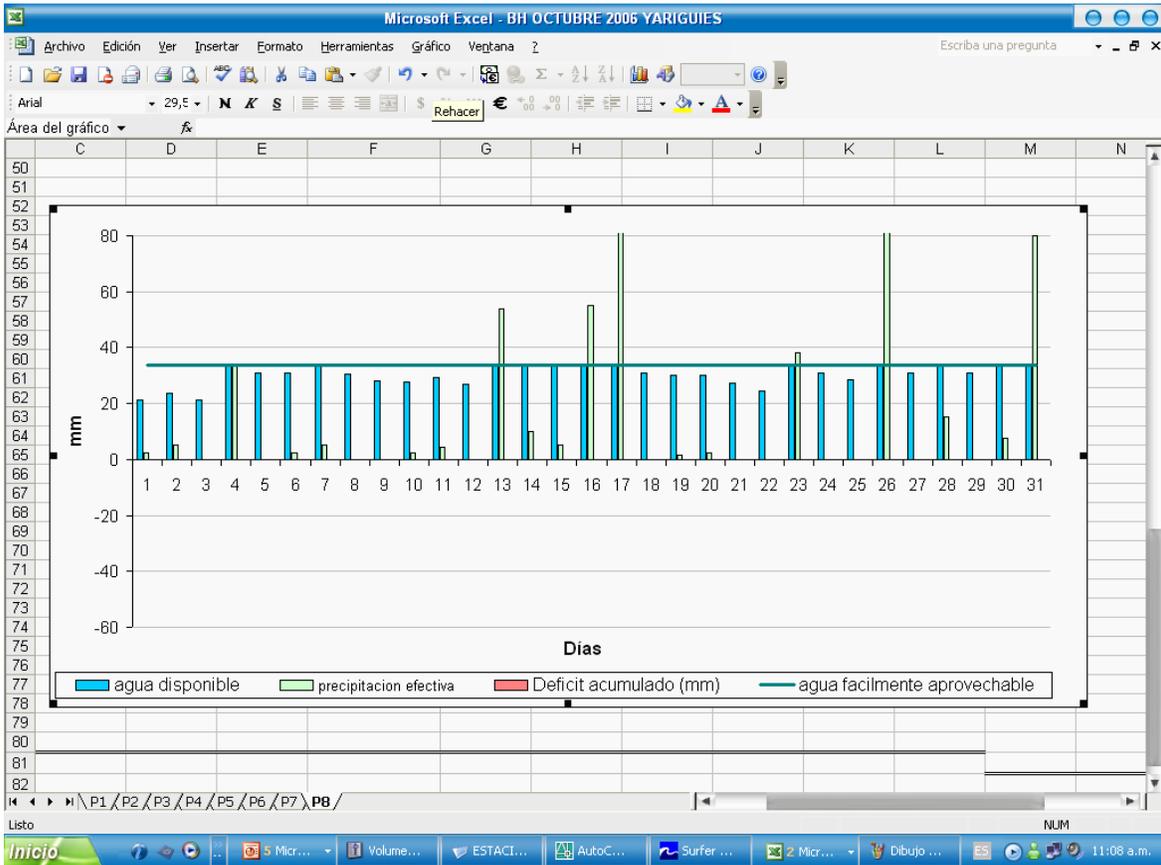
Figura 22. Balance Hídrico (octubre / 2006) utilizando los datos de precipitación del campo experimental y los datos de evaporación de la estación Yariquies afectado por factor de referencia de 0.8 y factor de cultivo de 0.9.

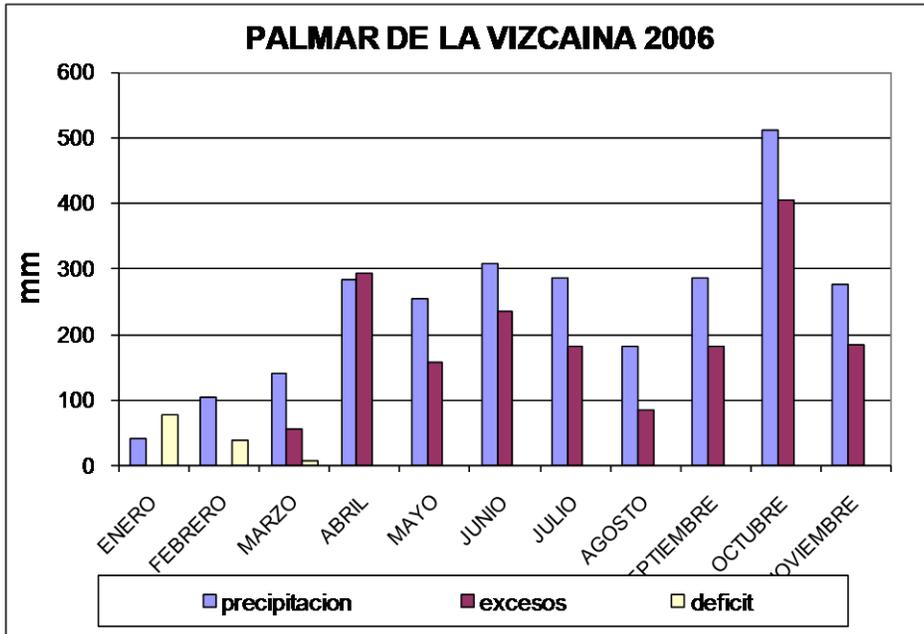
Grafica 2: Comparativos de déficit hídrico

En la grafica 2 se observa que con los datos de evaporación de la estación Yarigües, el déficit hídrico se presenta para los meses más secos del año. Mientras que para el valor de 6 mm/día se presenta déficit durante todo el año (grafica 3), incluso en los meses de abril y octubre que son los más lluviosos. Cabe resaltar que este déficit no se ve reflejado en el cultivo.

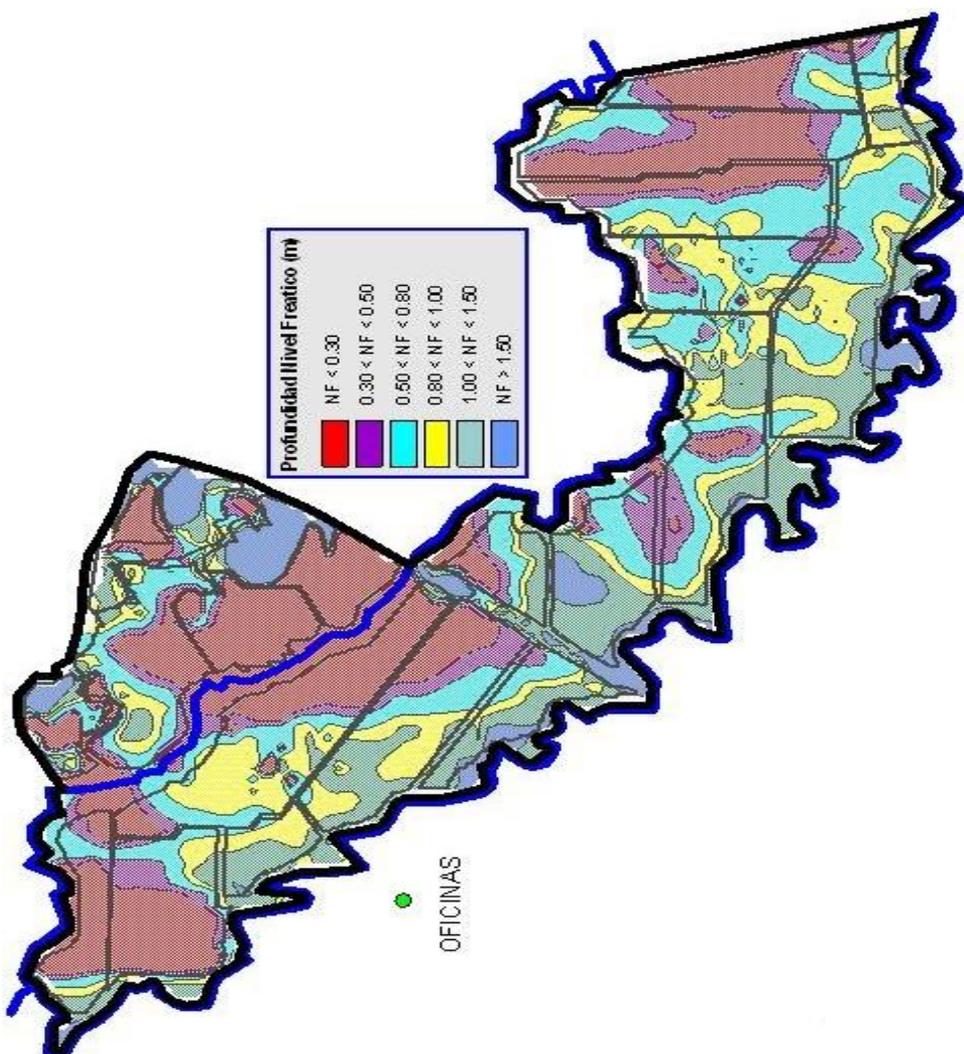
El diagnostico de drenaje agrícola se hizo mediante el análisis y la interpretación de los mapas de Isobatas a partir de los datos obtenidos en los puntos de toma de información ubicados en el campo experimental Palmar De La Vizcaína. Esto se llevo a cabo mediante la identificación de las zonas que en las curvas siempre mostraron Niveles freáticos altos, además se realizo el análisis de los perfiles de estas zonas según la caracterización de suelos, mostrando texturas arcillosas con conductividad hidráulica muy lenta, por lo cual se presentan problemas de drenaje tanto superficial como interno, estas áreas se verificaron en recorridos de campo.

Figura 26. Mapa crítico, Zonas con Nivel Freático alto luego de varios días sin presentarse precipitaciones en el Campo Experimental. (Agosto 31 2006).

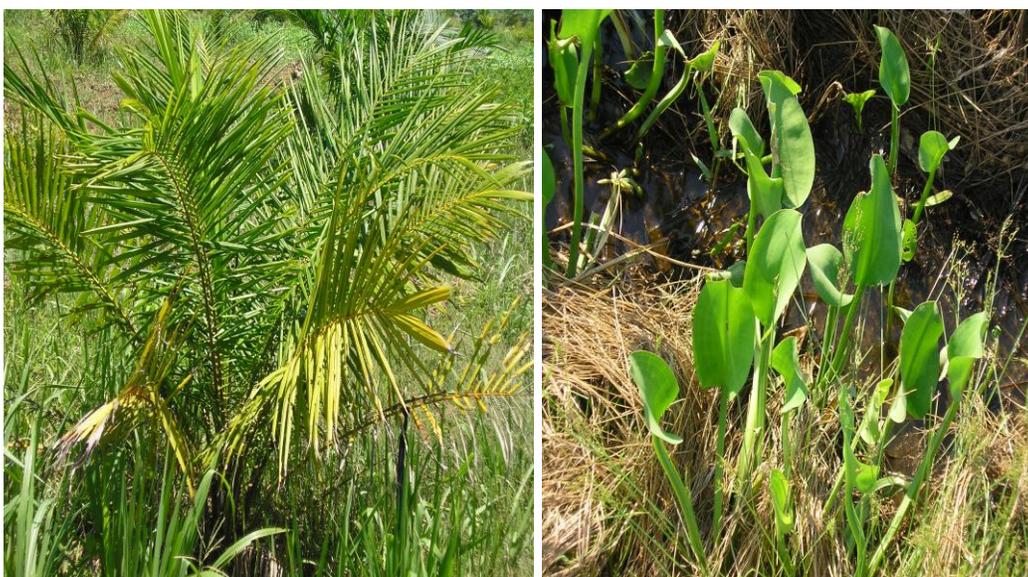
En recorridos de estas Zonas se observó áreas con topografía baja (bacines, ondonadas), en donde la cobertura no ha podido establecerse o es deficiente, la vegetación está dominada por el comúnmente conocido como buchón de agua (figura 27), las palmas presentan clorosis en sus hojas, en algunos casos un desarrollo vegetativo menor a otras de la misma edad ubicadas en zonas con buen drenaje, textura de suelos predominantemente pesadas (arcillas); son zonas de difícil manejo en lo que tiene que ver con la fertilización, mecanización, labores de cosecha, entre otras, presentan niveles freáticos altos, en algunos casos pueden presentar problemas fitosanitarios como pudrición de racimos u otros asociados a problemas de excesos de humedad.

Figura 27. Indicadores de excesos de Humedad en el Suelo. Arriba Palma con clorosis y buchón de agua; Abajo suelos arcillosos y mala cobertura.

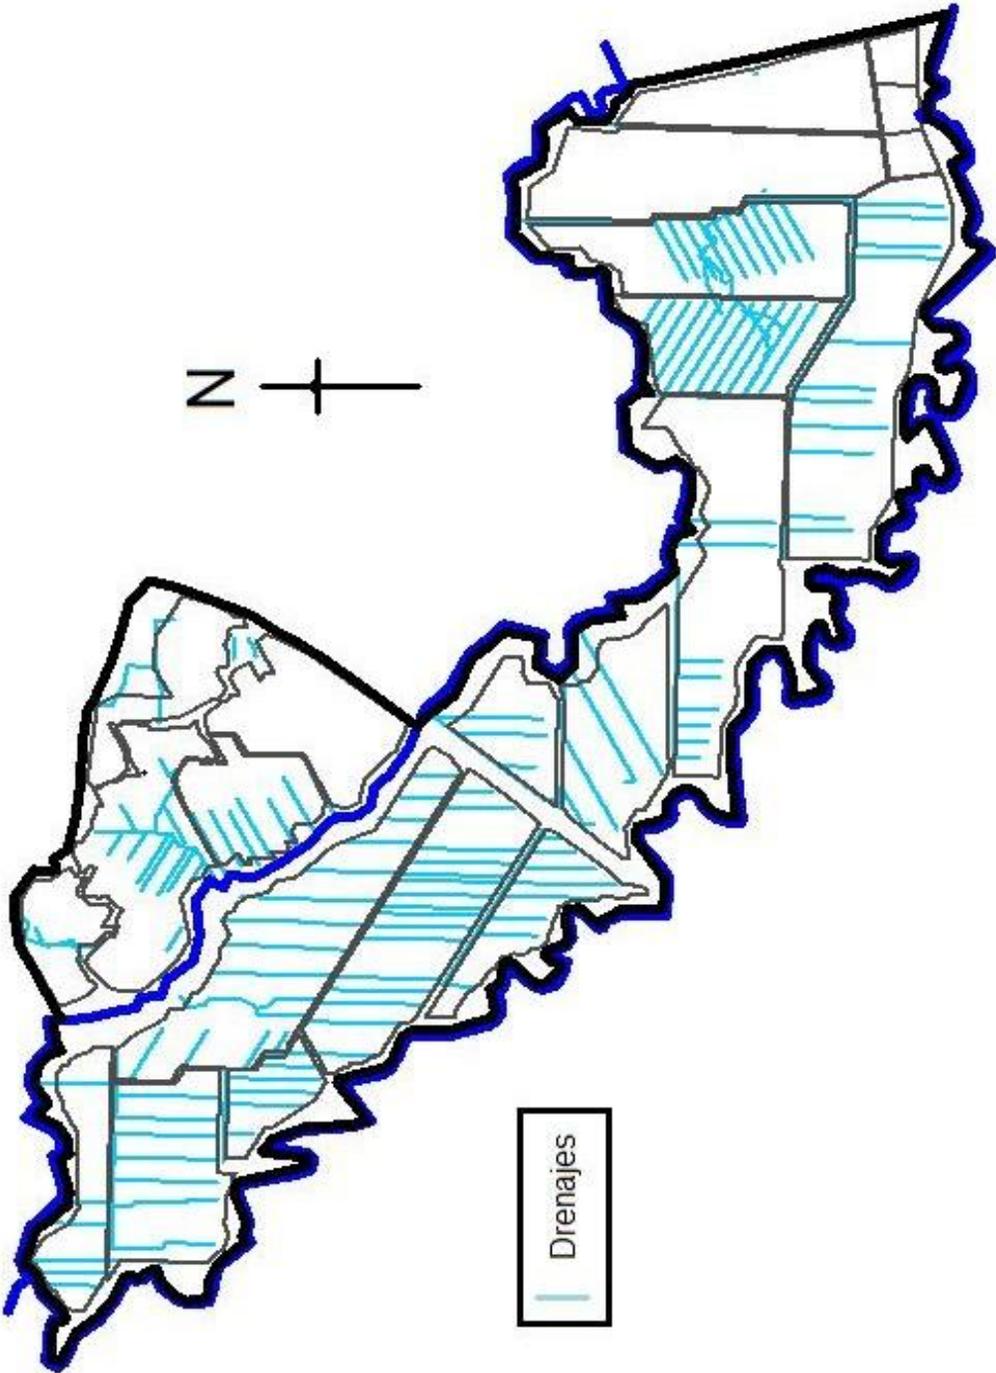
El campo experimental Palmar de la Vizcaína Cuenta con un sistema de drenaje que ha sido construido mediante la implementación mejorada del diseño de la firma Geosistemas S.A. el cual no tuvo en cuenta los estudios necesarios para un diagnostico integral, sino basándose tan solo en la topografía de la zona.

El sistema está conformado por canales terciarios (Dondees), y colectores secundarios y primarios, los cuales desembocan a la Quebrada la Vizcaína que actúa como el más importante de los canales de drenaje.

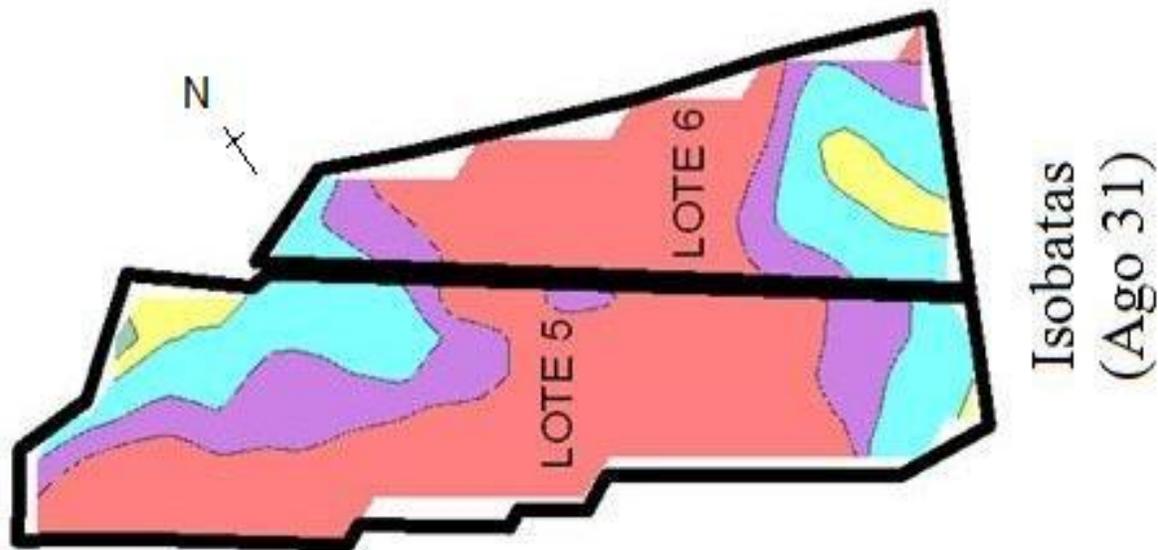
Figura 34. Isobatas y conductividad hidráulica de los lotes a adecuar en 2007.

Los lotes a adecuar presentan niveles freáticos altos debido al taponamiento de los drenajes naturales de estos lotes, acompañado de una topografía irregular.

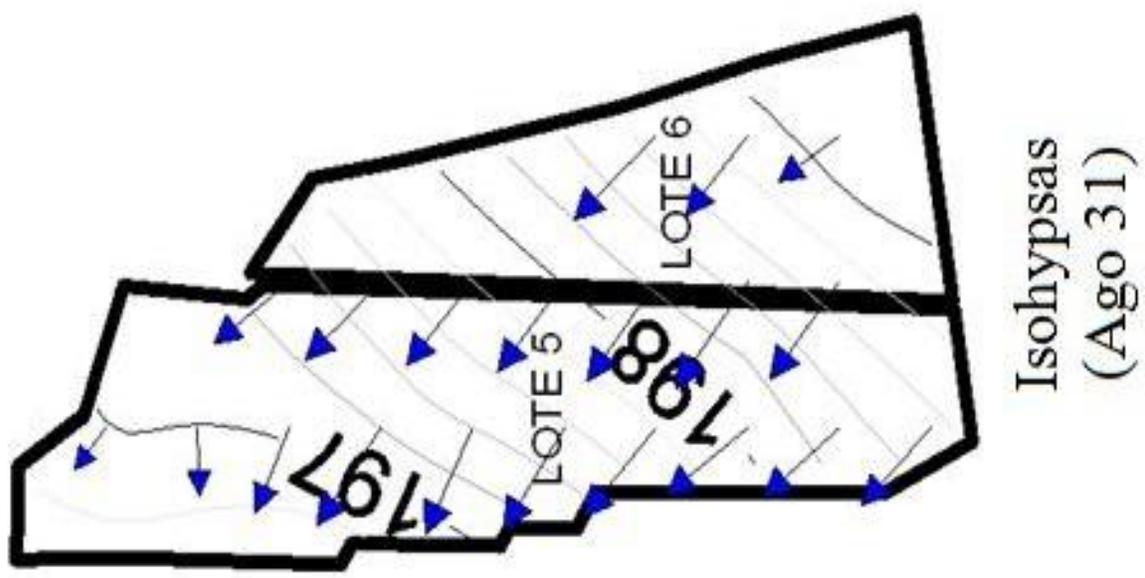
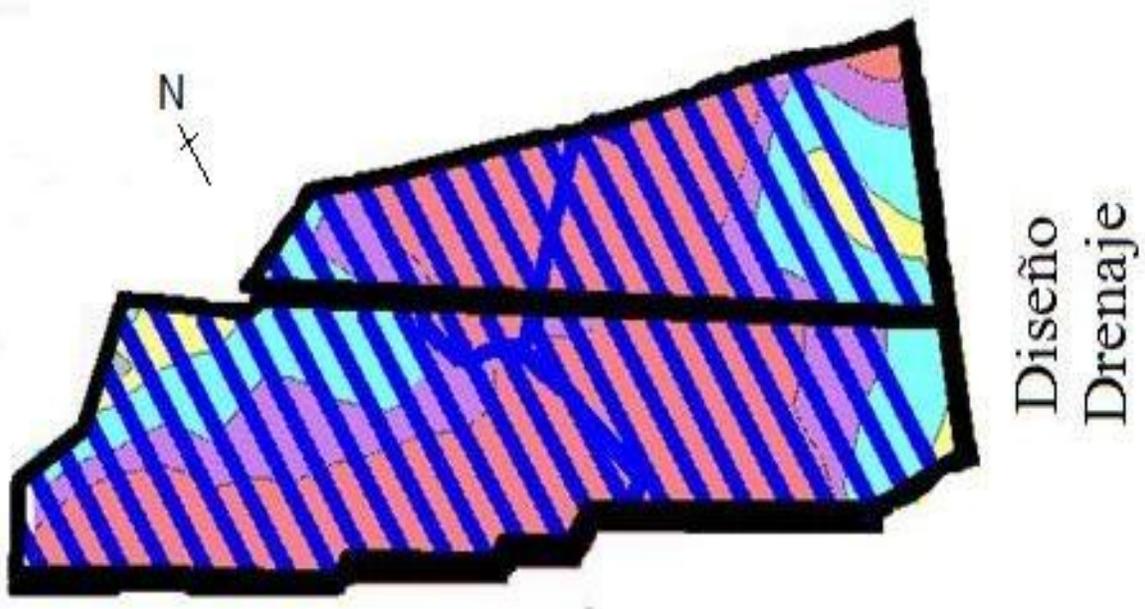
Figura 35. Isohypsas y dirección de flujo; abajo distribución de canales en los lotes a adecuar en 2007.

En los lotes 5 y 6 del bloque 1, los cuales se van a adecuar en 2007, se construirán canales de drenaje cada cuatro líneas y se harán bancales para la siembra, con esto se busca brindarle al cultivo la humedad adecuada en la zona de raíces; las dimensiones de los canales para estos lotes son los mismos que los diseñados para los drenajes de mejoras.

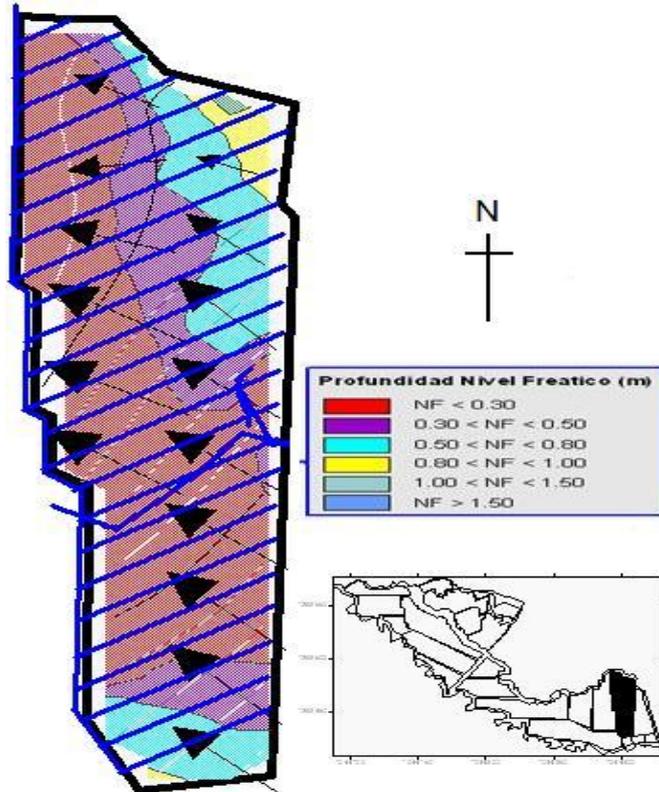
Figura 49. Isobatas e Isohypsas Lote 5 bloque 1

Como se observa en la figura 49, Por este lote pasa un drenaje natural, el cual al ser adecuado ayudará a solucionar los problemas de drenaje de esta zona, facilitando la evacuación natural de los excesos de agua y manteniendo niveles freáticos adecuados.

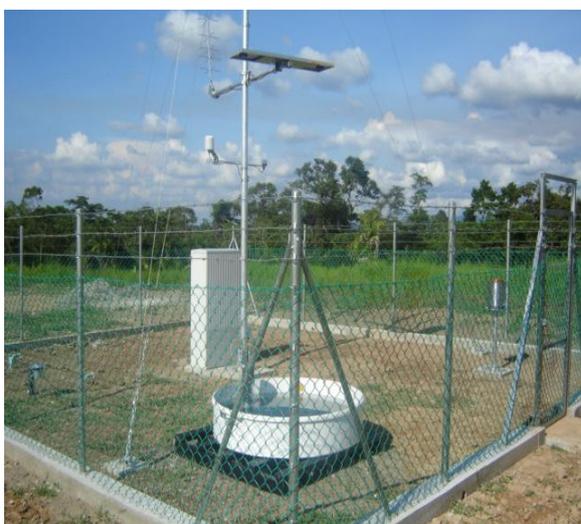
2.5.1. Estudio de precipitación

Para esto es necesario la recopilación y el análisis de los registros diarios de precipitación de la zona; esto se puede llevar a cabo mediante la implementación de un red pluviométrica en el área de estudio; esta red estará conformada por un número de pluviómetros determinado por el criterio de quien realice el estudio, siendo importante aclarar que es una buena práctica instalar varios puntos de toma de datos, con el fin de poder llevar a cabo comparaciones que permitan establecer de una mejor manera el régimen de lluvias de la zona.

Con los datos recolectados en la red pluviométrica se generan curvas de distribución de lluvias, agrupando zonas con igual comportamiento, estas curvas son llamadas Isoyetas y son importantes para la determinación de los balances hídricos y para la programación del riego de la plantación.

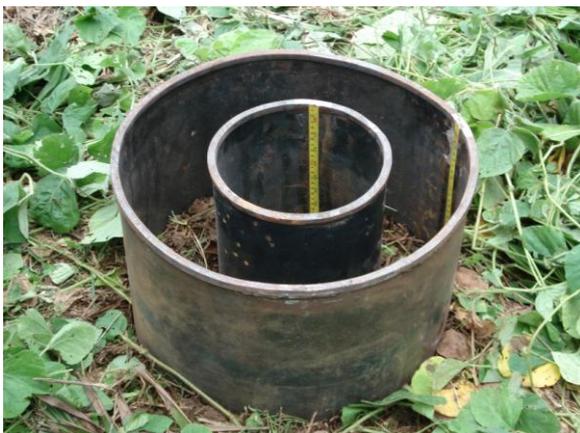
Infiltración: es el proceso mediante el cual el agua entra verticalmente desde la superficie del suelo hacia los estratos inferiores, saturando los espacios vacíos; este proceso está afectado por la textura, la estructura, el manejo del suelo, la materia orgánica, la mecanización, entre otros.

La infiltración es de gran importancia debido a que determina la lámina de riego a aplicar al suelo, además de la capacidad de este para absorber el agua; del mismo modo permite estimar las pérdidas por escorrentía generadas a partir de una lluvia o riego. Existen varios métodos para determinar la infiltración de un suelo, entre ellos el más utilizado es el de los anillos concéntricos.

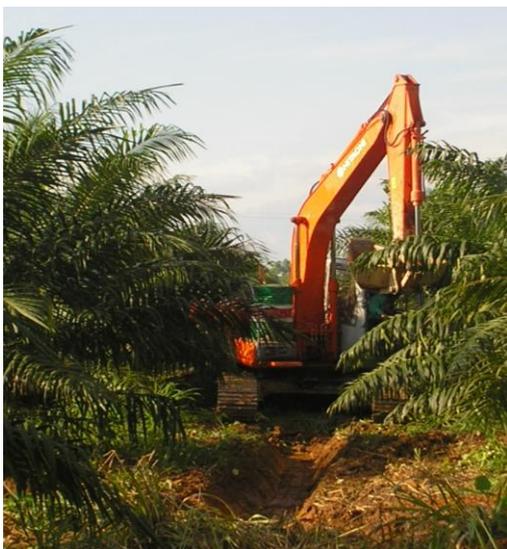
2.9.2. Replanteo y construcción de Canales de Riego y Drenaje

Con el diseño ya elaborado se va a campo y mediante la utilización de sistemas de georeferenciación se realiza el trazado de los canales a partir de la instalación de estaquillas.

Es recomendable realizar un replanteo de la nivelación del canal, para luego construirlo; el suelo cortado en la construcción del canal se deposita a un lado de este, y posteriormente puede ser utilizado para los bancales (si es óptimo para ello) o ser distribuido por el lote, tratando de evitar los montículos.

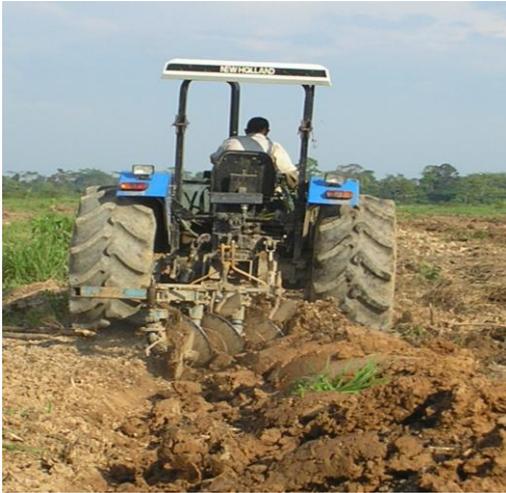
2.9.3. Construcción de bancales

La construcción de bancales consiste en la elaboración de montículos alargados de suelo que se preparan con arado de disco mediante una rutina de desplazamiento del tractor en forma concéntrica, en la línea de siembra, que ayudan a mantener la humedad adecuada en la zona de raíces de la palma de aceite. Estos bancales tienen dimensiones muy variables dependiendo del criterio del diseñador.

La preparación del suelo en bancales combina una acción de labranza, ablandamiento del suelo, con una formación de la superficie de geometría convexa. Las dos modificaciones conducen a un mejoramiento del drenaje interno y superficial con respecto al suelo original, aspecto que va acompañado con una disminución de la densidad aparente del suelo invertido y de un aumento de la aireación y de la conductividad hidráulica saturada del suelo, todo esto conduce a unas mejores condiciones para el desarrollo radical, el movimiento del agua, la absorción de los nutrientes presentes y el almacenamiento y uso de aquellos provenientes de la fertilización. Es por esto que los bancales son una práctica recomendable para suelos con limitaciones de drenaje, con precipitaciones excesivas.

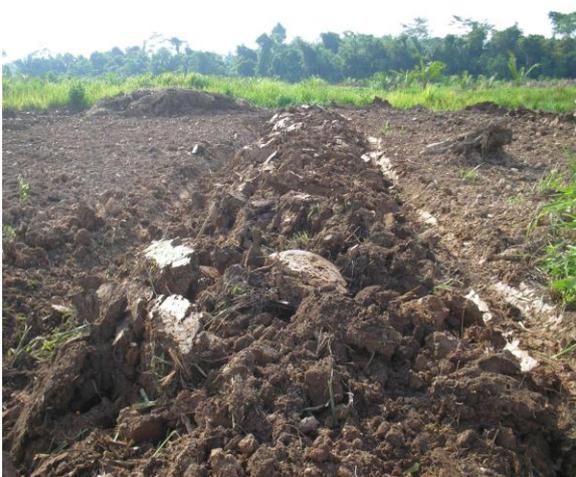
Para el cultivo de la palma de aceite el sentido longitudinal de los bancales debe coincidir con la orientación de los canales de drenaje más que con la de las líneas de siembra, ya que la palma se siembra en hexágono perfecto de norte a sur y no existe problema con el sentido de la realización de las labores, y el ancho del bancal dependerá de las condiciones del suelo, la precipitación de la zona y otros aspectos logísticos.

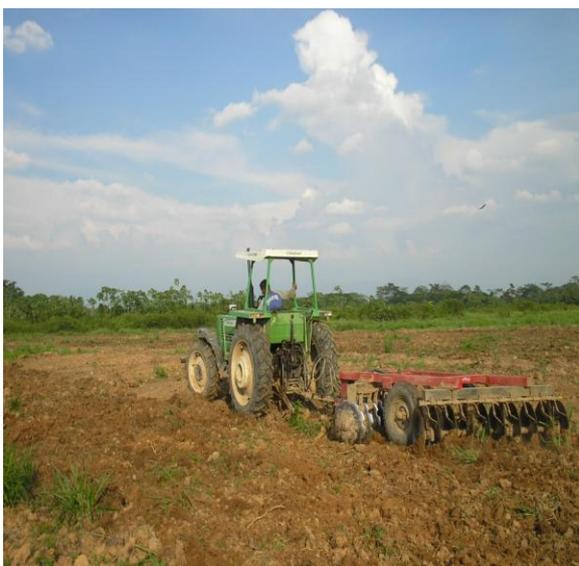
Esta preparación consiste en dar al terreno condiciones propicias para llevar a cabo las labores del cultivo; para esta se lleva a cabo movimientos de tierra, acompañados por uno o dos pases de arada, tratando de manejar los criterios de labranza mínima; y una rastrillada que contribuya a emparejar la superficie del terreno; para suelos con problemas de compactación se hace subsolado profundo, con el fin de mejorar las condiciones estructurales y de aireación del suelo.
