“EVALUACIÓN DE LA CONTAMINACIÓN DEL SUELO ZONA NO
SATURADA Y AGUAS SUBTERRÁNEAS POR HIDROCARBUROS
IMPLEMENTANDO ANÁLISIS DE RIESGOS. ZONA PILOTO CAVASA
MUNICIPIO DE CANDELARIA, VALLE DEL CAUCA”

UNIVERSIDAD SURCOLOMBIANA
FACULTAD DE INGENIERÍA. PROGRAMA DE INGENIERÍA AGRÍCOLA
CORPORACIÓN AUTÓNOMA REGIONAL DEL VALLE DEL CAUCA – CVC
DIRECCIÓN TÉCNICA AMBIENTAL. GRUPO RECURSOS HÍDRICOS
SANTIAGO DE CALI, DIC 2011

Trabajo de grado presentado como requisito
para optar el título de Ingeniero Agrícola

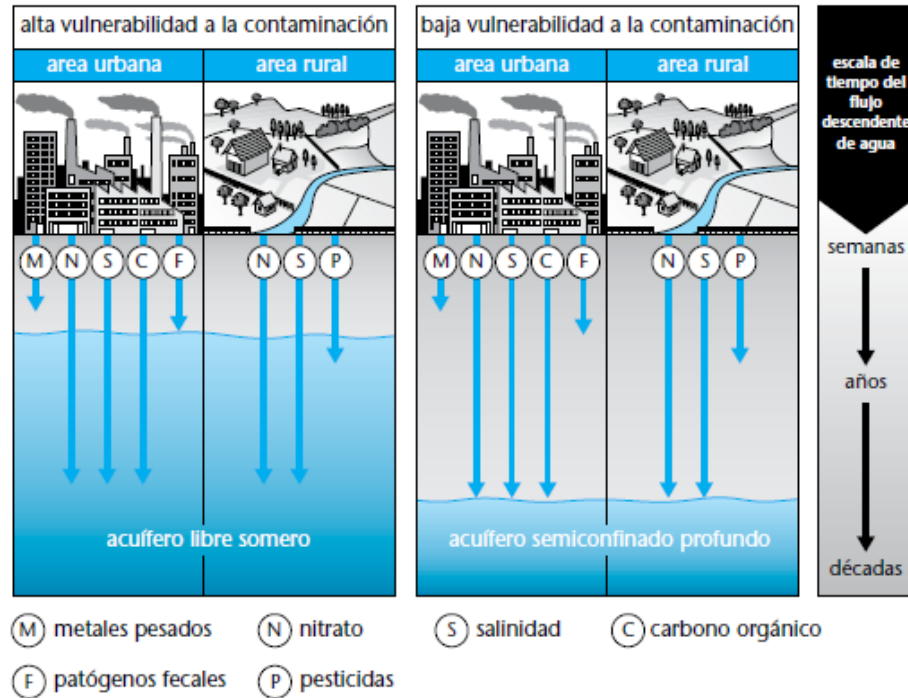
Figura 1. Vulnerabilidad asociada a la contaminación de acuífero (Foster et al. 2002)

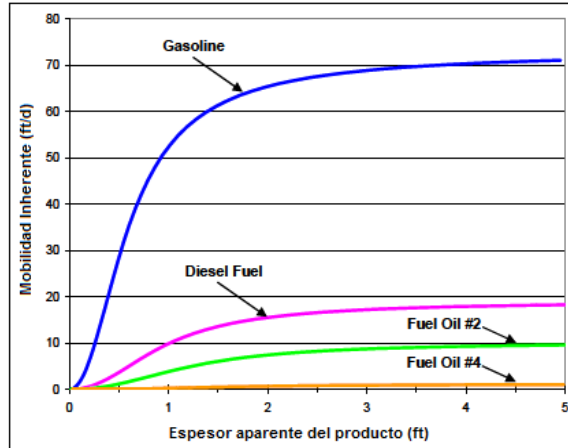
Aunque hay una variedad de fuerzas resistentes, como la presión capilar de entrada que deben tenerse en cuenta, existe la combinación de la conductividad y un gradiente de porosidad que va a determinar la tasa de movilidad del hidrocarburo en el subsuelo.

Figura 4. Movilidad de hidrocarburos en un suelo arenoso (API. 2004)

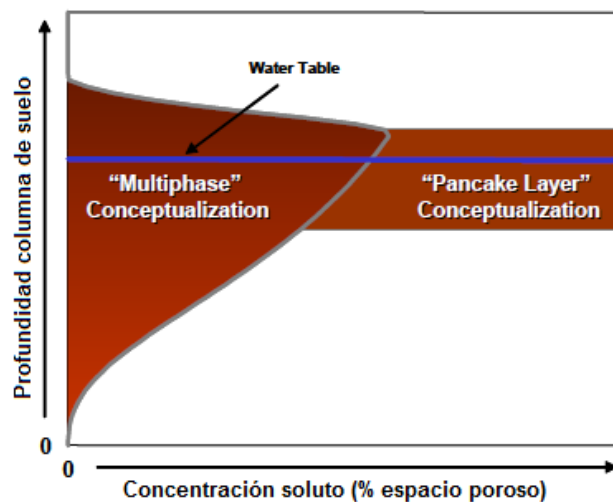
Según estudios de la API. 2004, en perfiles de suelo de los acuíferos afectados por hidrocarburo, existe una disminución en la saturación del hidrocarburo con respecto a la profundidad. En síntesis, la fase de aceite que se desplaza con el agua presiona sobre los espacios porosos de las capas superiores del perfil de suelo, y con la profundidad la cantidad de petróleo que empuja los poros es cada vez menos, hasta que a cierta profundidad no hay agua desplazada, y así los poros permanecen completamente llenos de agua o a 100% de saturación.

Figura 5. Distribución vertical del hidrocarburo en el suelo (API. 2004)

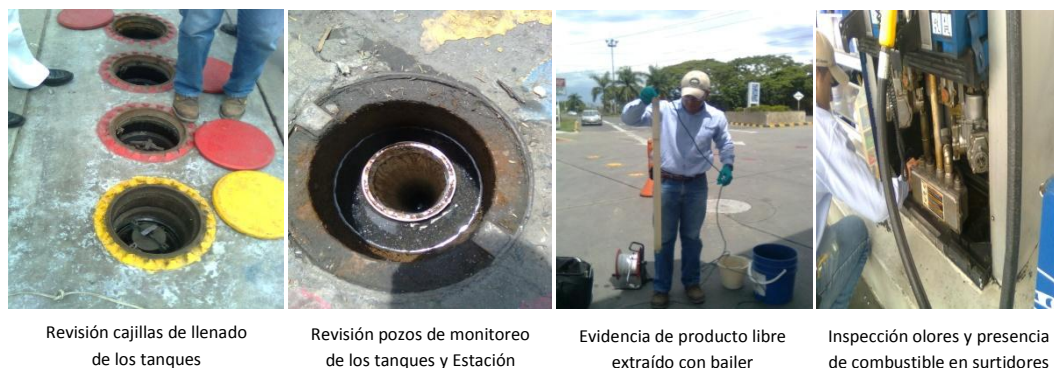
Figura 7. Recorrido instalaciones estación de servicio Esso Cavasa

Una vez realizada la entrevista con el propietario, se hizo un recorrido por las instalaciones de la estación de servicio Esso Cavasa, y se revisó el estado de pozos de monitoreo, boquillas de los tanques, surtidores, y tapas de llenado de los tanques (figura 7). Así mismo, con el ánimo de tener una panorámica general de los predios que rodean la estación de servicio o posibles receptores, se hizo igualmente un recorrido por la zona de cavasa en un radio no mayor a los 750 m.

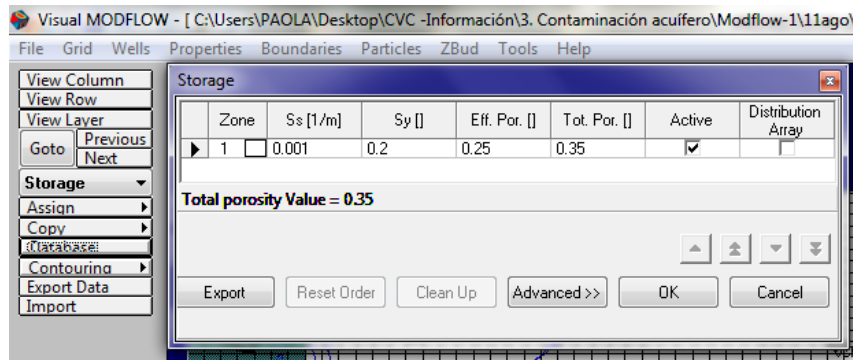
Figura 11. Valores de almacenamiento y porosidad presumidos para la zona

Para el almacenamiento específico, rendimiento específico, porosidad efectiva y porosidad total, se tuvo en cuenta las condiciones naturales del acuífero según autores antes citados en tablas. Ver valores ingresados al modelo en la figura 11.

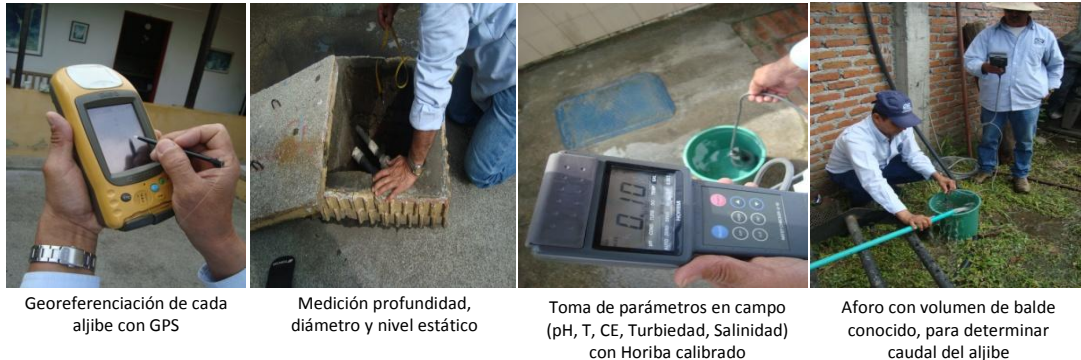
Se llevo a cabo una campaña de inventario de aljibes, dado la importancia que presenta para el estudio conocer la calidad del agua subterránea del acuífero libre o freático, se tomó de radio 500 m alrededor de la Estación de servicio Esso Cavasa, estos aljibes estaban ubicados en restaurantes, predios agrícolas, industrias y casas de familia. Lo que se hizo fue georeferenciar con GPS Topcon GMS-2, asignarle un código, medir profundidad y diámetro del pozo con cinta métrica, medir el nivel estático con sonda eléctrica, tomar parámetros químicos en campo utilizando un multiparámetros marca Horiba U-10, donde fue posible se hizo aforo para determinar el caudal de extracción (figura 12), y por último se hicieron las observaciones en cuanto a sanidad del aljibe, ubicación, uso y estado. En el anexo 10 se adjuntan las planillas de campo.

Figura 12. Procedimiento inventario de aljibes

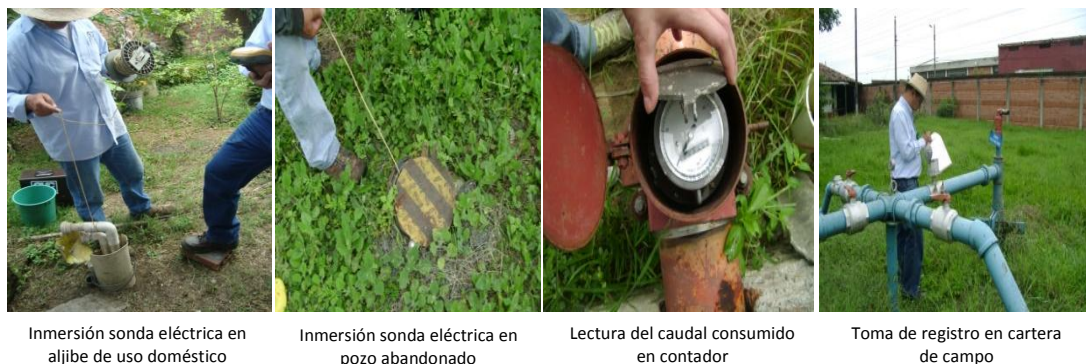
Para medir los niveles freáticos en cada pozo profundo, pozo de monitoreo y aljibe se usó una sonda eléctrica, la sonda presenta un contacto eléctrico entre dos electrodos metálicos cuando alcanza el nivel del agua, emite una señal sonora y luminosa, en ese momento el técnico dobla la sonda y mide con una cinta métrica (figura 13); luego, a este valor se resta la altura de la base, ya que el nivel freático es correcto con respecto al nivel del terreno, y por último se anota el dato en cartera de campo.

Figura 13. Procedimiento medición nivel freático

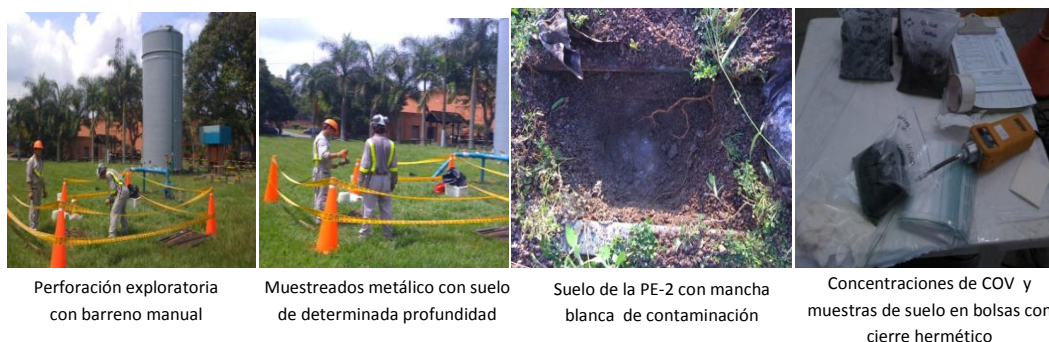
Figura 15. Procedimiento resumido del muestreo de suelo. (Fuente: Informe técnico presentado por Hidrogeoambiental. 2008)

En la figura 15, se muestra en resumidos pasos el procedimiento seguido durante el muestreo de suelo en los tres pozos exploratorios del estudio.

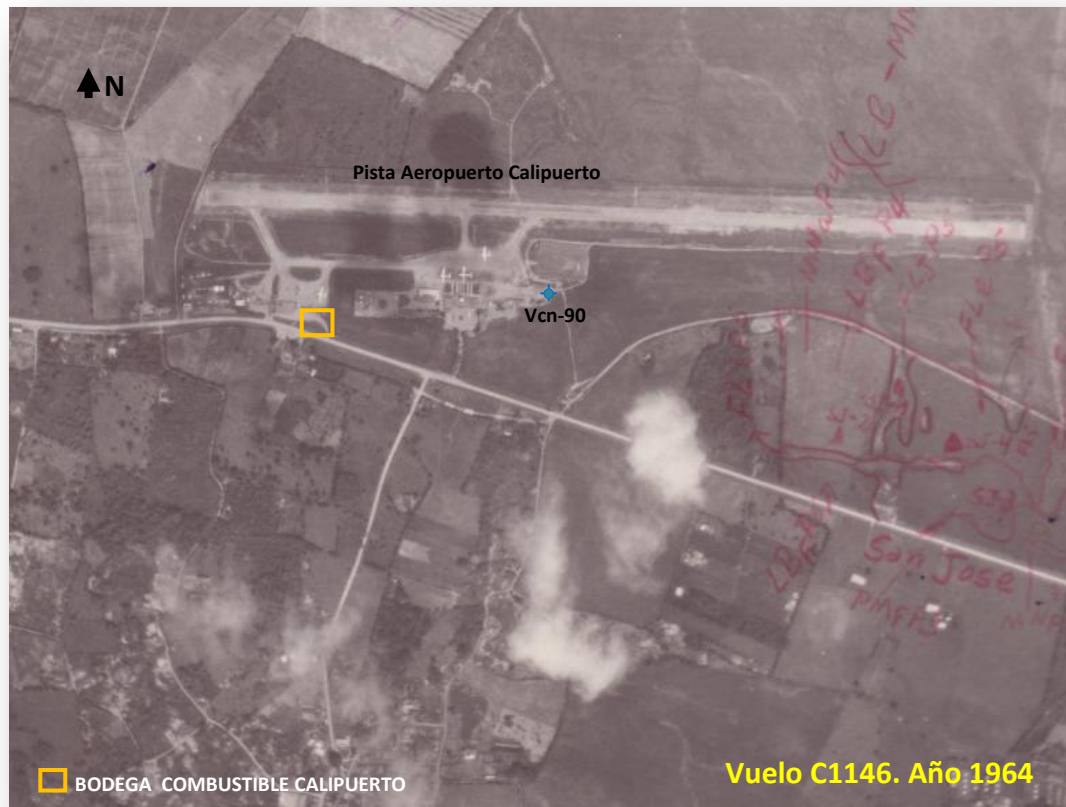
Figura 16. Fotografía aérea vuelo C1146 del año 1964. (Fuente: Grupo Sistemas de Información Ambiental. CVC)

Para el año 1964 (figura 16) en el área de estudio funcionaba el Aeropuerto "Calipuerto", en donde se tenían bodegas para almacenamiento de combustible. No fue posible saber la cantidad y tipo de producto almacenado en dichas bodegas. El pozo Vcn-90 fue perforado en 1960 y estaba en funcionamiento para el Aeropuerto.

Esta pista aérea se utilizó hasta el año 1976, donde fue reemplazada por la construcción del Aeropuerto Internacional de Palmaseca en Palmira. Al analizar la figura 16 se observa que el uso de suelo para este año era en su totalidad agrícola.

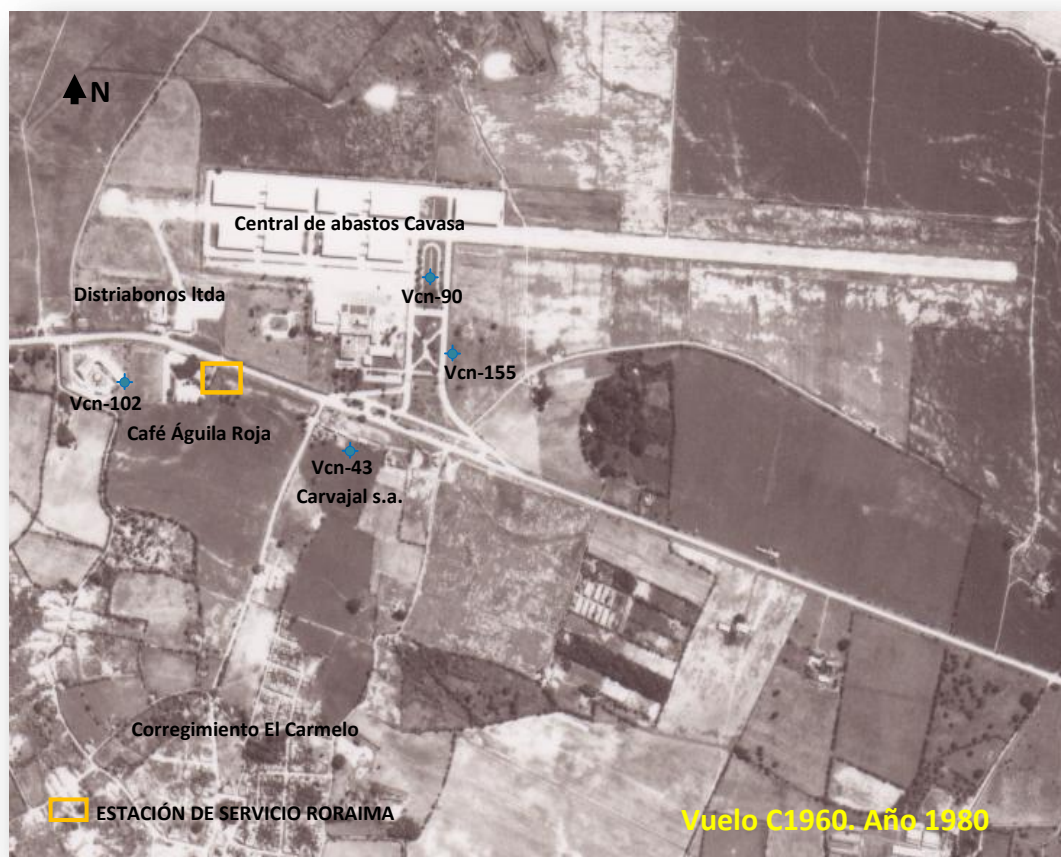
Figura 17. Fotografía aérea vuelo C1960 del año 1980. (Fuente: Grupo Sistemas de Información Ambiental. CVC)

En el año 1980 tal como lo muestra la figura 17, la pista aérea de “Calipuerto” fue reemplazada por las instalaciones de la Central de Abastos de Cali “CAVASA”, la cual contaba ya con dos pozos profundos el Vcn-90 (actualmente inactivo) y el Vcn-155 para uso industrial. En la figura 17 se observa que el uso de suelo para este año es agrícola, industrial y urbano.

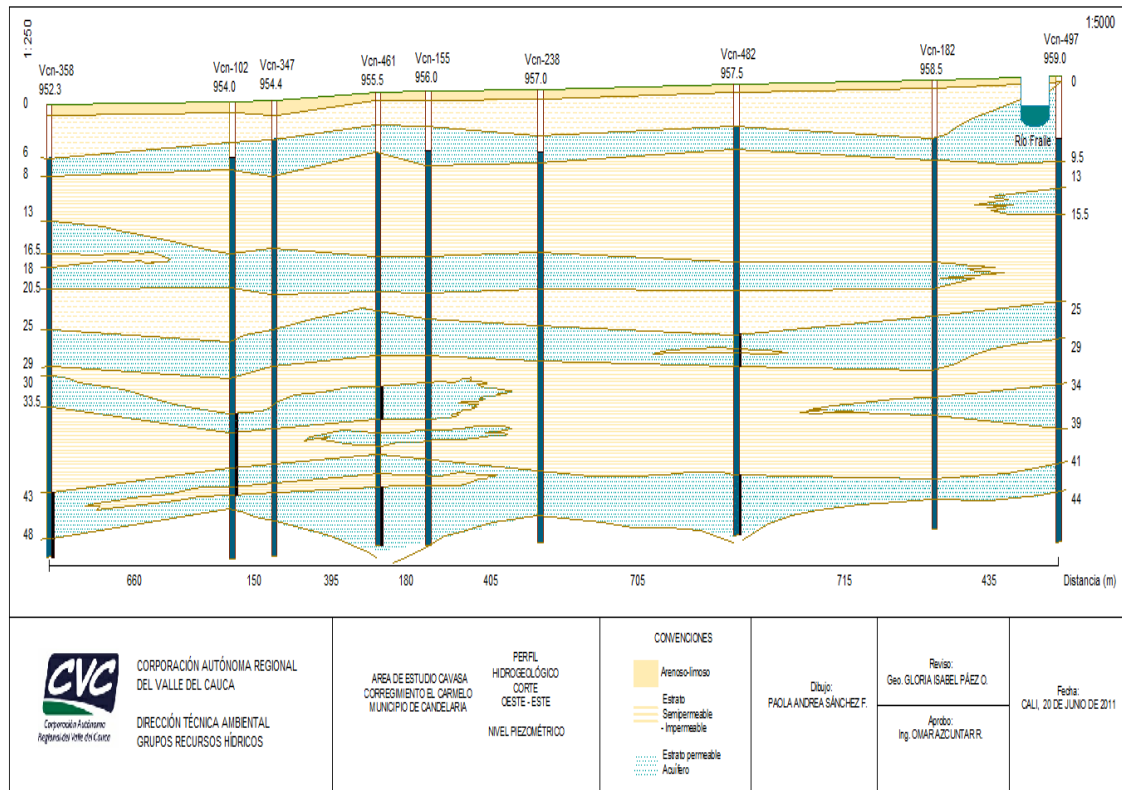
Figura 24. Correlación hidrogeológica corte Este-Oeste

La ubicación de los filtros de captación del agua subterránea de los 9 pozos profundos, utilizados para la correlación están a partir de los 24 m de profundidad, de esta manera se garantiza una buena calidad del recurso hídrico, teniendo en cuenta que el acuífero está siendo protegido por un tapón de arcilla de un espesor que varía entre 5 y 12 m aprox. ubicado de 8 a 15 m de profundidad, como se observa en la figura 24.

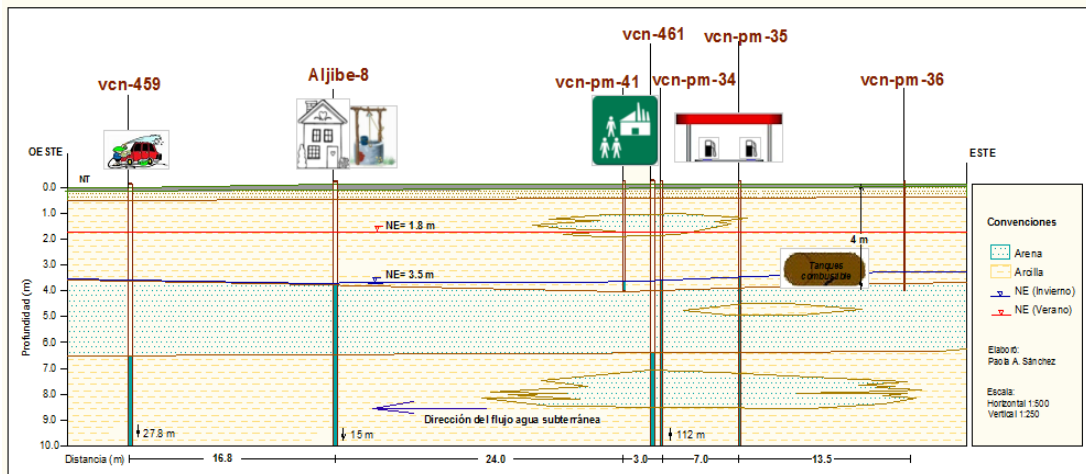
Figura 29. Modelo conceptual corte Este – Oeste

En las figuras 29 y 30, se muestran dos cortes (Este – Oeste y Sur - Norte) del modelo conceptual de contaminación ocasionada por hidrocarburos, posiblemente por un derrame en la estación de servicio Esso Cavasa. Se tomó una distancia de 200 m teniendo como referencia la estación de servicio implicada.

En las figuras del modelo conceptual, se observa claramente un lente de arena de 50 cm de espesor a menos de 1 m de profundidad, así como el primer acuífero de 3 m de espesor encontrado entre los 3 y 6 m de profundidad. El nivel freático de la zona se encuentra en un rango de 1.8 m (verano) a 3.5 m (invierno), siendo superior a la ubicación de los tanques de combustible, enterrados a 4 m de profundidad. Estableciéndose un alto riesgo de contaminación al tener un contacto directo tanques con hidrocarburo – agua subterránea; en caso de que se presente una fuga o derrame y la excavación no esté impermeabilizada.

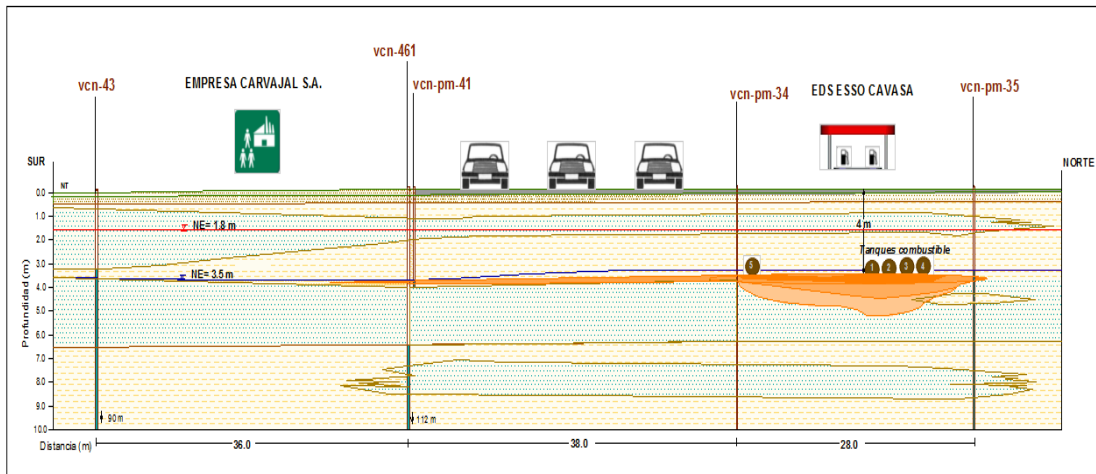
Figura 30. Modelo conceptual corte Sur – Norte

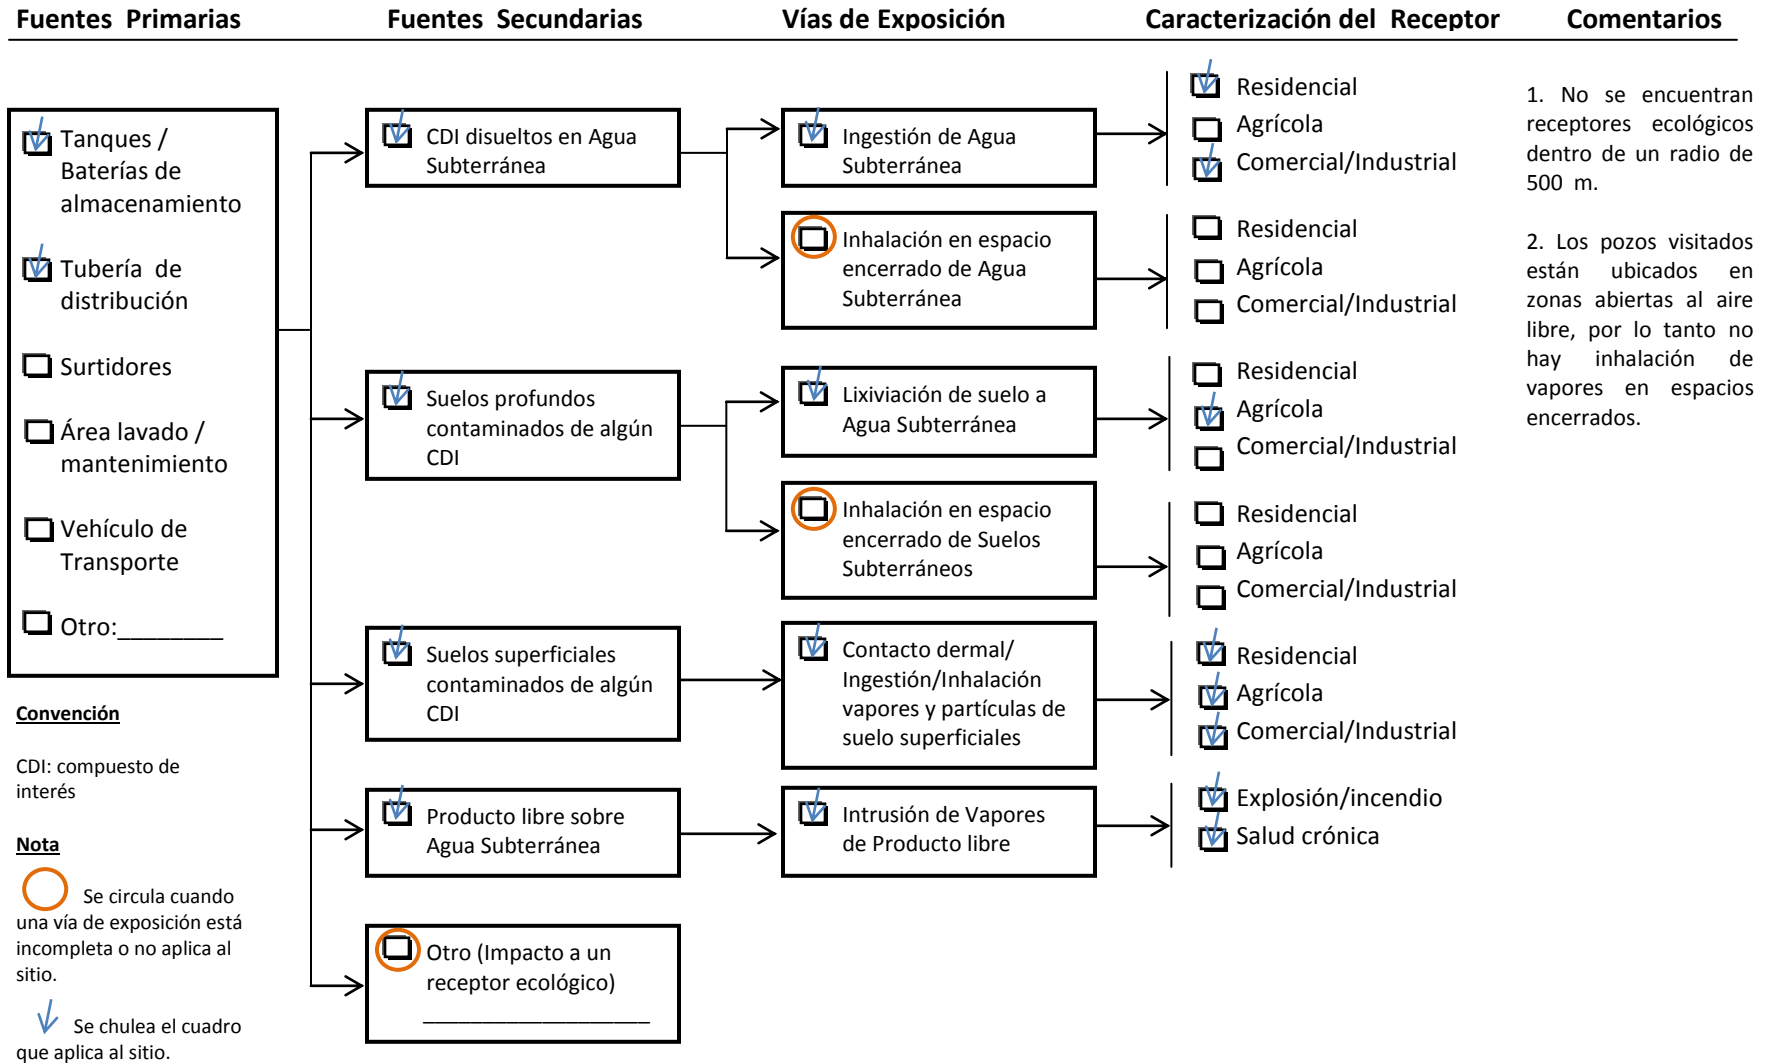
Figura 31. Esquema escenarios de exposición conceptuales para el sitio (Estación de servicio Esso Cavasa)

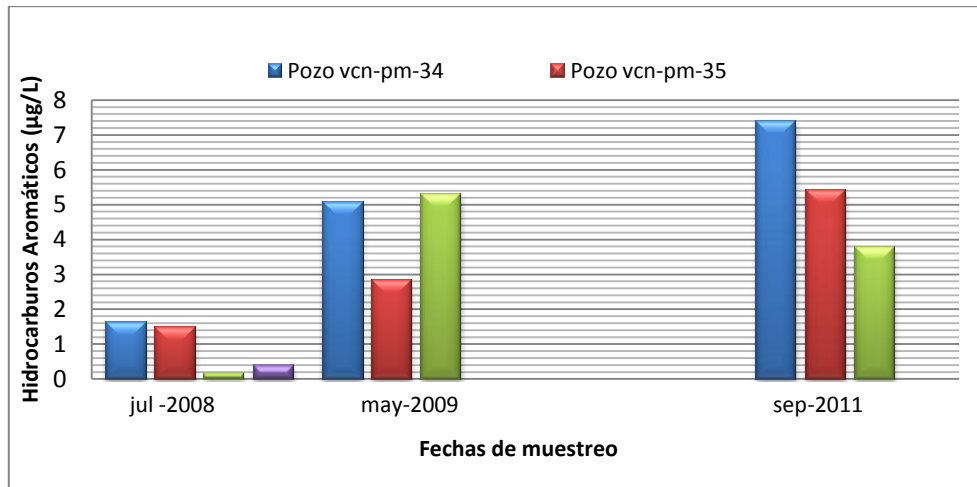
Figura 32. Comparación concentraciones de hidrocarburos aromáticos

Comparando las concentraciones de hidrocarburos aromáticos encontradas en los años 2008, 2009 y 2011 en los pozos de monitoreo Vcn-pm-34, Vcn-pm-35 y pozo Vcn-459, se observa un aumento de este compuesto en el agua subterránea (figura 32), indicando que la fuente de contaminación está activa y que la estación de servicio Esso Cavasa es la directamente responsable de la fuga de hidrocarburo que se ha transportado por la zona no saturada hasta llegar al nivel freático.

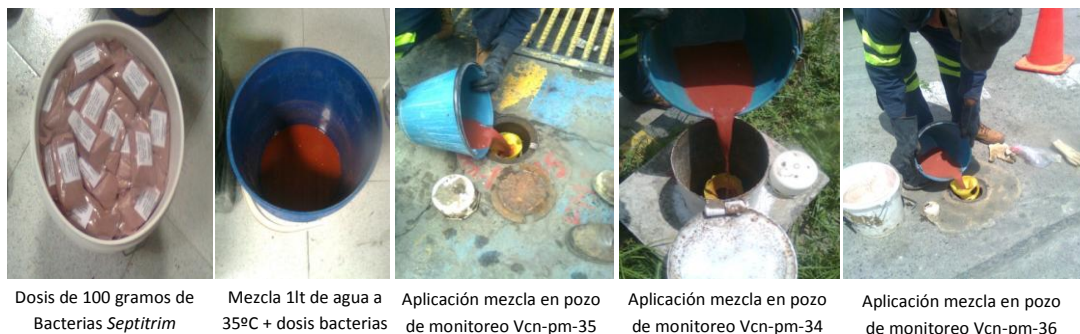
Figura 37. Procedimiento aplicación de bacterias en pozos de monitoreo

El tratamiento se tiene programado para un periodo de 90 días (3 meses), con una frecuencia de aplicación diaria. La empresa Geosub Ltda recomienda realizar análisis de hidrocarburos para cada pozo, al iniciar y al finalizar el periodo del tratamiento para verificar mejorías en la calidad del agua subterránea.

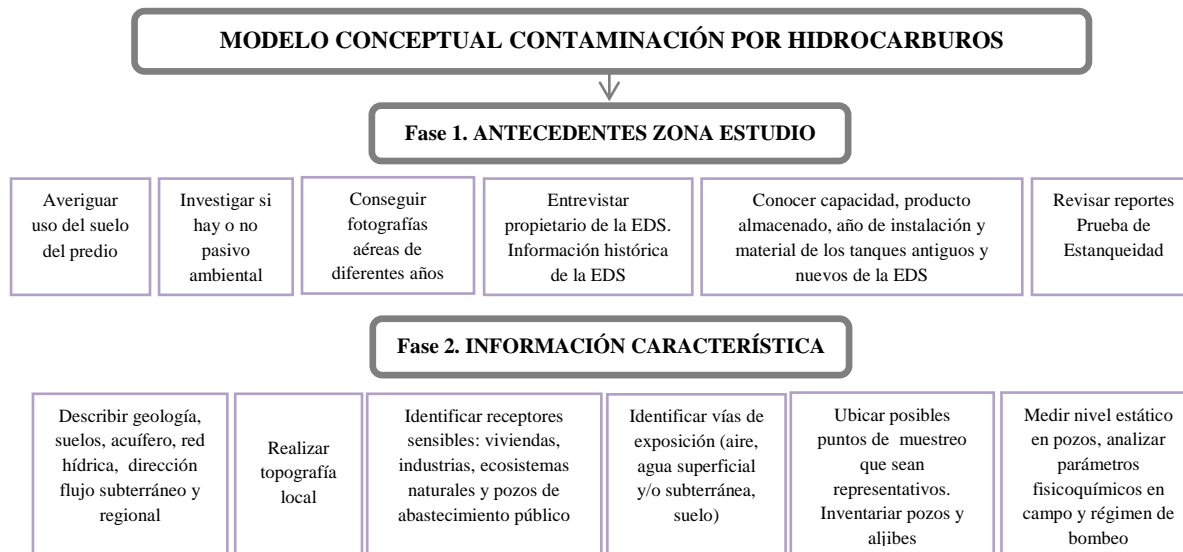
Figura 1. Esquema metodología modelo conceptual de la contaminación por hidrocarburos

El esquema metodológico planteado para este artículo (figura 1) está basado en esta guía, la cual fue elaborada en diciembre de 2007 por el Ministerio de Ambiente, Vivienda y Desarrollo Territorial, y conto con la participación del Ministerio de Minas y Energía, Ecopetrol, la Asociación Colombiana del Petróleo, las
