**PLAN DE ORDENAMIENTO DE OBRAS Y CONTROL HÍDRICO PARA UNA
PLANTACIÓN DE PALMA DE ACEITE**

UNIVERSIDAD SURCOLOMBIANA
FACULTAD DE INGENIERÍA
PROGRAMA DE INGENIERÍA AGRICOLA
NEIVA – HUILA
2018

Trabajo de Grado para optar al Título de Ingeniero Agrícola

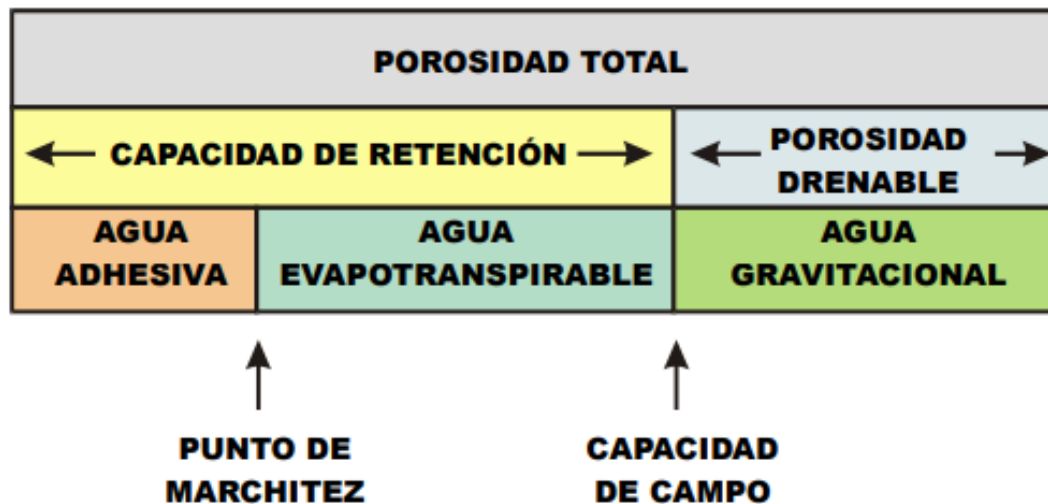
Una de las relaciones hídricas que ocurren en el suelo es la capacidad de almacenar agua o de reservarla para ser evaporada o consumida por el cultivo (Juncosa, 2009), la cual se modifica principalmente por fenómenos de compactación, reduciendo así la cantidad de poros y la capacidad de infiltración de agua por el suelo (figura 1).

Figura 1. Reserva de agua utilizable

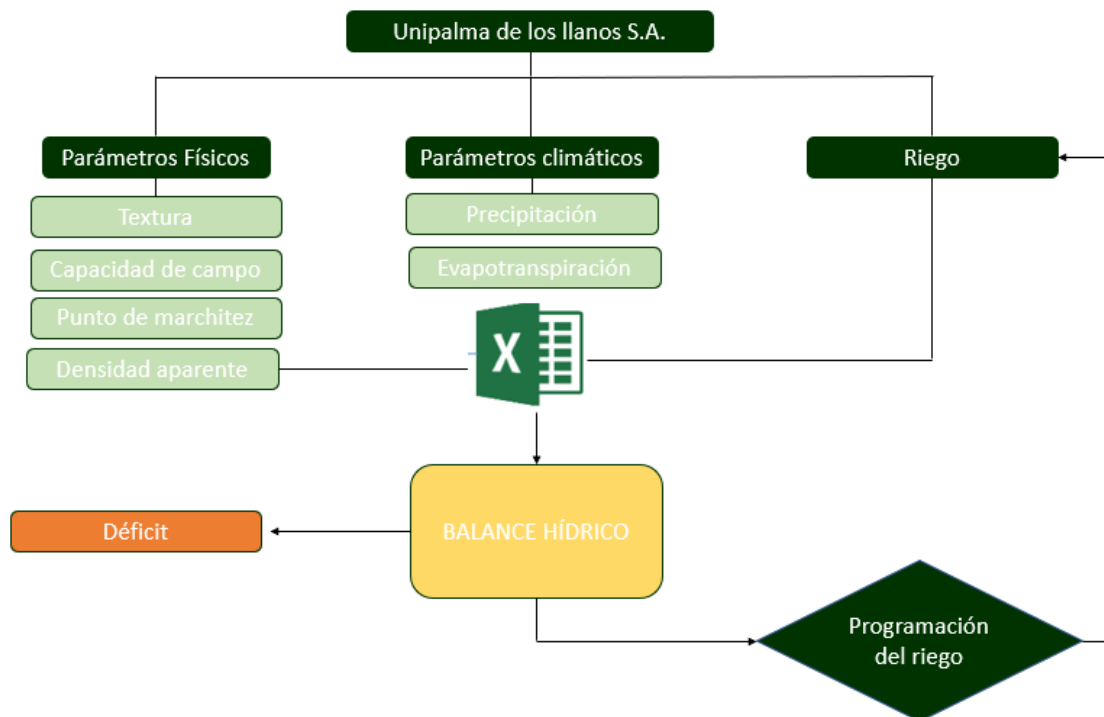
Para llevar a cabo los planes de balance hídrico para la plantación Unipalma de los Llanos S.A. fue necesario la información de los suelos, la cual se tomó del estudio detallado contratado con Cenipalma, y a su vez datos climatológicos de las unidades empresariales a partir de estaciones climatológicas remotas y pluviómetros distribuidos de forma tal, que cubren la totalidad del área, la metodología a seguir se presenta en la figura 4.

Figura 4. Metodología para el balance Hídrico

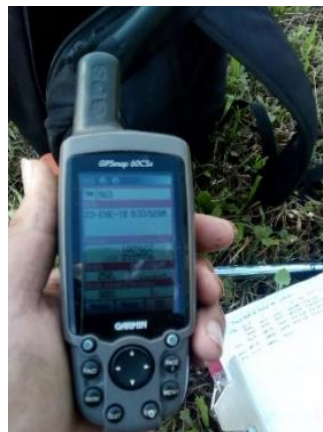
El levantamiento se hizo con un GPSmap 60Csx siguiendo la metodología de Matiz, 2015 (Figura 6).

Figura 6. GPS para la identificación de obras

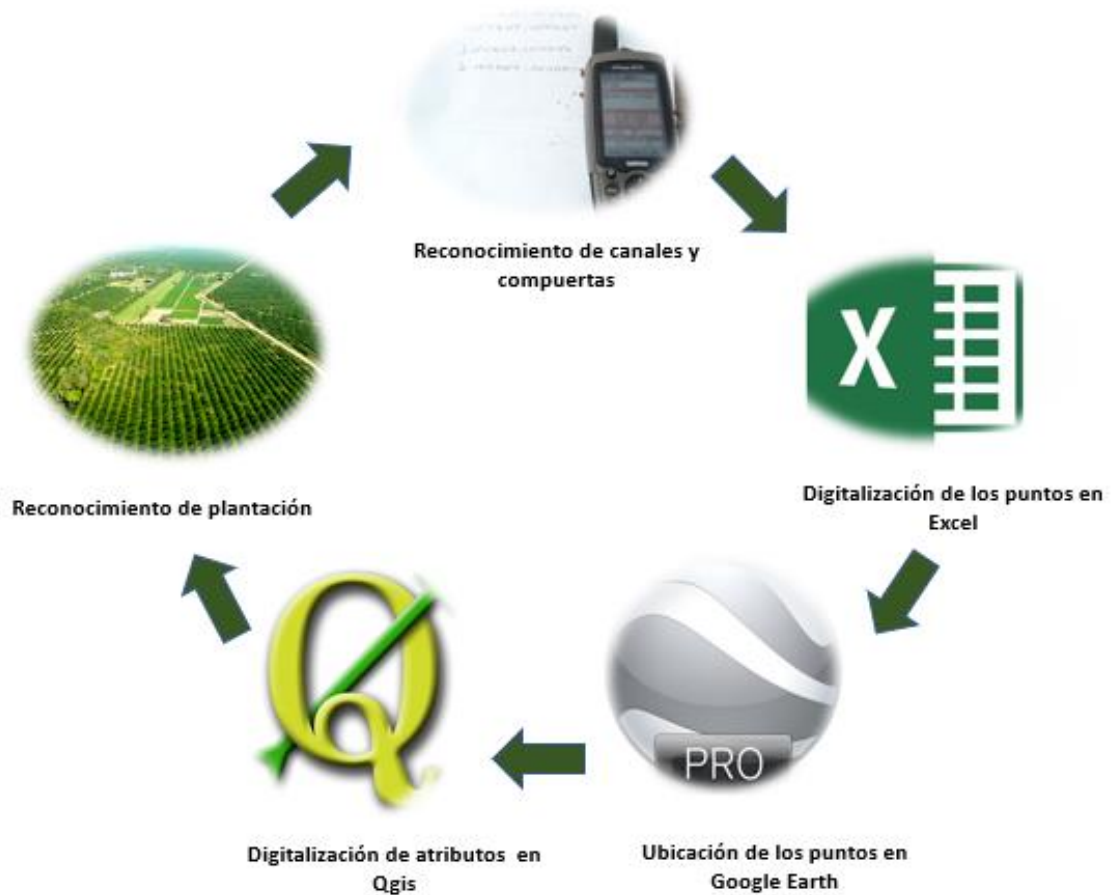
Una vez realizados los recorridos de campo, la información de la identificación, reconocimiento y evaluación de las distintas estructuras se llevó a la oficina para su ordenamiento por unidad empresarial y su compilación en Excel con coordenadas y demás detalles. Paso seguido, todos los puntos coordenados se posicionaron en el *Google Earth* para la verificación espacial y finalmente se exportaron a un archivo tipo *shape file* en *Quantum Gis* (Qgis) (figura 7).

Figura 7. Metodología para levantamiento de obras

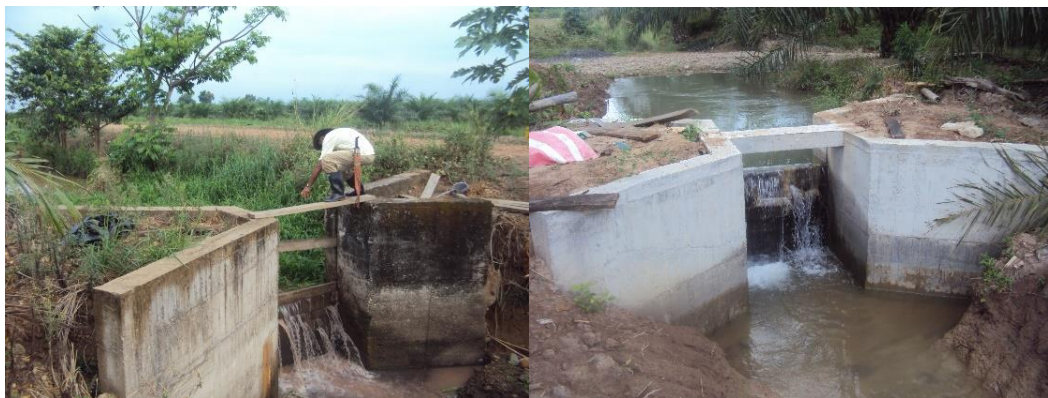
Figura 11. Sistema de cierre de compuertas de riego

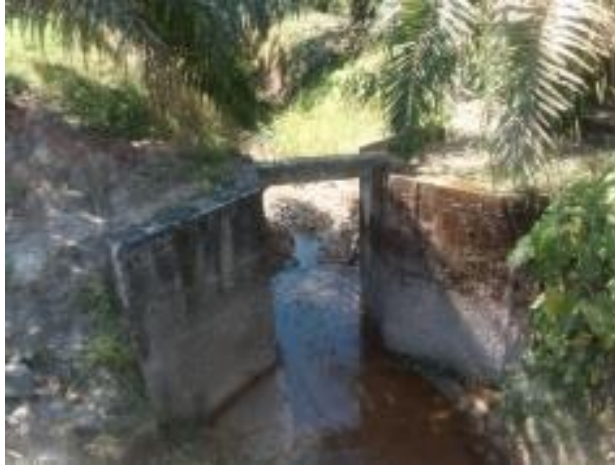
Del total de las compuertas identificadas, se aprecia que el mayor deterioro está localizado en el solado de concreto y en las aletas de las compuertas, el solado es afectado especialmente en la época de riego, ya que el sistema de cierre es por medio del uso de tablas (figura 11) , las cuales elevan el nivel del agua, hasta ocasionar un rebose, en este punto el agua gana energía potencial y el impacto continuo por periodos de 2 a 3 días, repitiendo esta operación unas 5 o 6 veces en un periodo de 3 meses, causa erosión en el concreto (figura 12)

Figura 12. Erosión del solado en época de riego

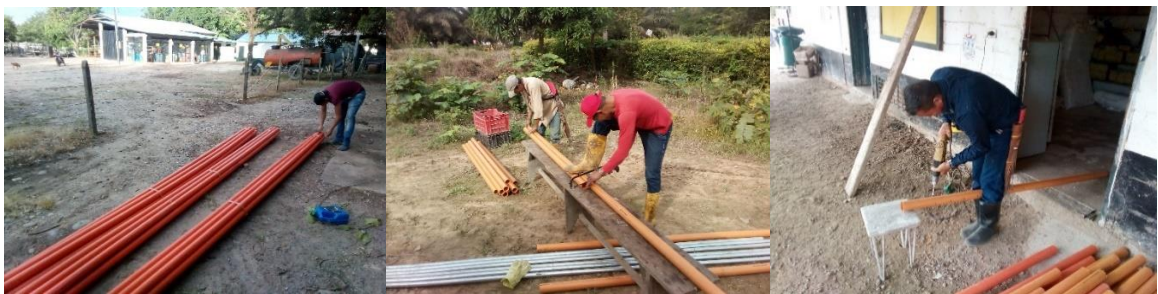
Los tubos de PVC se cortaron a una longitud de 2 m, se perforaron cada 10 cm con una broca de 0,95 cm, cubriendo el tubo de agujero en una longitud de 135 cm de la longitud total (figura 22 y 23).

Figura 22. Alistado de los pozos de observación

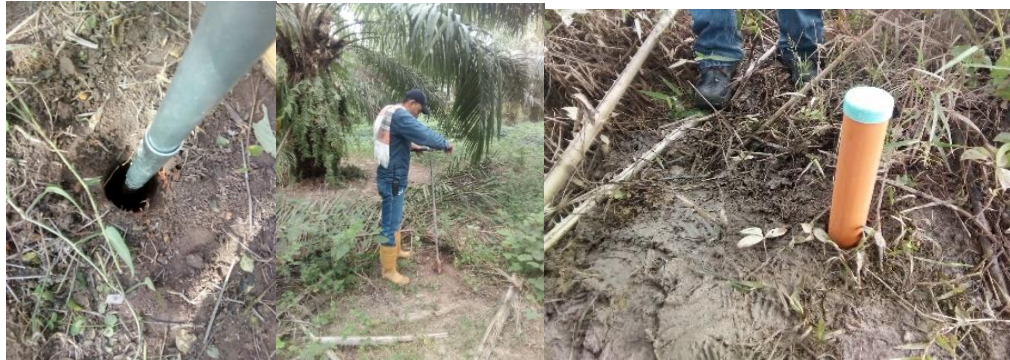
- Barrenar el suelo con una profundidad de 1.80 m para la instalación de los tubos.
- Colocar un tapón al tubo superior y dejar identificada la línea – palma donde se localizó.

Figura 23. Instalación de los pozos de observación

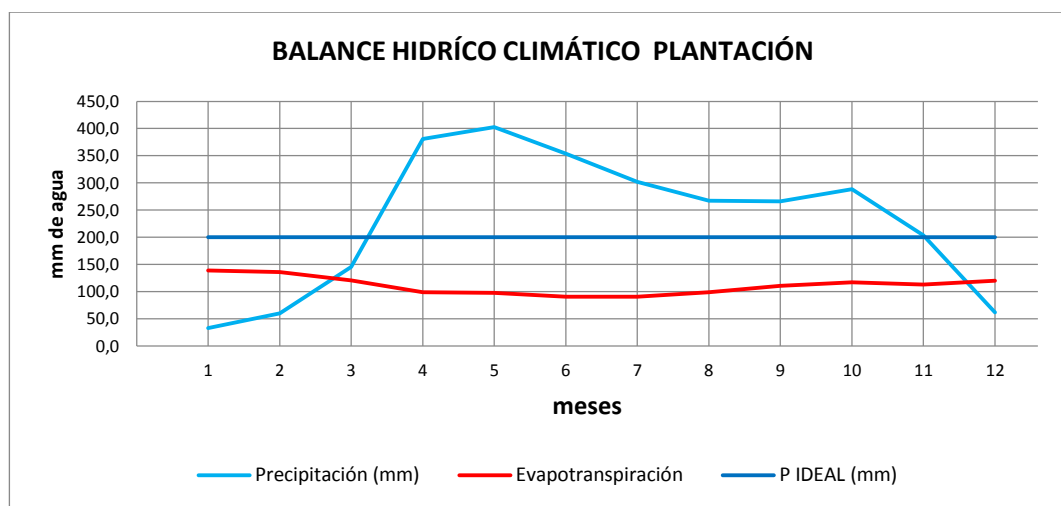
Anexo 10. Balance hídrico climático

Enfrentando los datos históricos de precipitación y evapotranspiración potencial mensual multianual se establece el balance hídrico climático, que permite definir las épocas de deficiencia, y el gráfico se complementa con la precipitación ideal que debería caer en cada uno de los meses del año, lo que permite ver que se tienen déficits significativos, pero en la época lluviosa se debe tener un adecuado sistema de drenaje para evacuar los excesos (anexo 10).
