Impacto y manejo ambiental de las aguas de la quebrada el Naranjal en la vereda Villa Losada, La Plata – Huila

Proyecto de grado presentado como requisito parcial para optar al título de:
Ingeniero Civil

En la visita de campo realizada al centro poblado de Villa Losada el día 10 de noviembre del 2020 se identificaron varios aspectos y evidencias de estado actual del acueducto veredal, a continuación, se mostrará un informe de la visita realizada al acueducto.

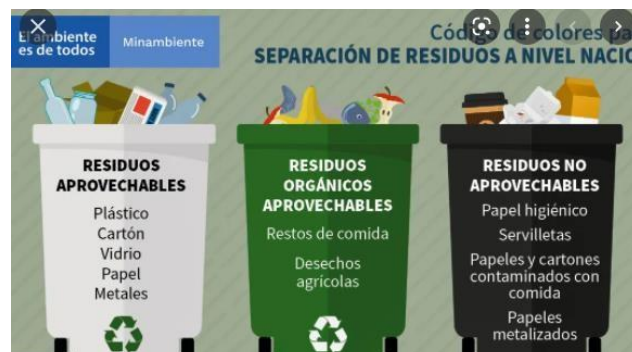
Figura 3-5 Separación de residuos en la fuente a nivel nacional. Tomado de Ministerio de ambiente de Colombia

Tener en cuenta el siguiente código de colores según se demuestra en la Figura 3-6, para la separación de residuos sólidos en la fuente, así:

- Color verde para depositar residuos orgánicos aprovechables.
- Color blanco para depositar los residuos aprovechables como plástico, vidrio, metales, multicapa, papel y cartón
- Color gris para depositar Residuos no aprovechables.

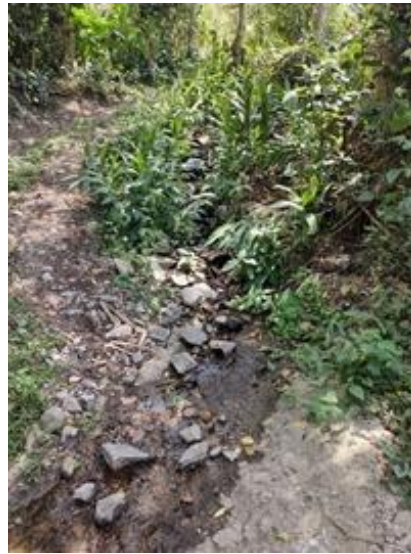
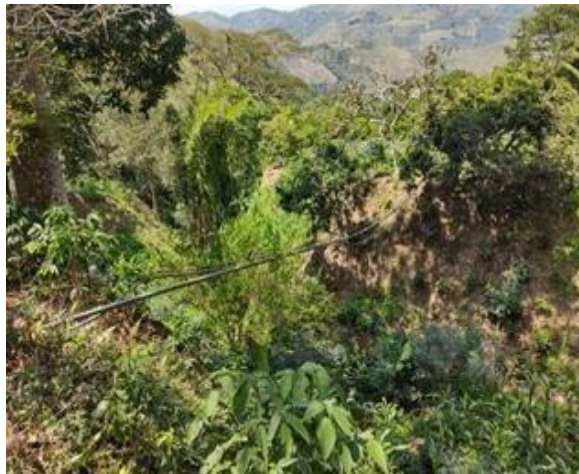
Fotografía 4-2 Filtraciones por alteraciones de la tubería

Fotografía 4-1 Tubería expuesta

Se pudo evidenciar que en la fotografía 4-1 y 4-2 que la tubería se encuentra expuesta, y en mal estado con algunas filtraciones por a causa de que fue instalada hace más de 15 años según dicen los habitantes.

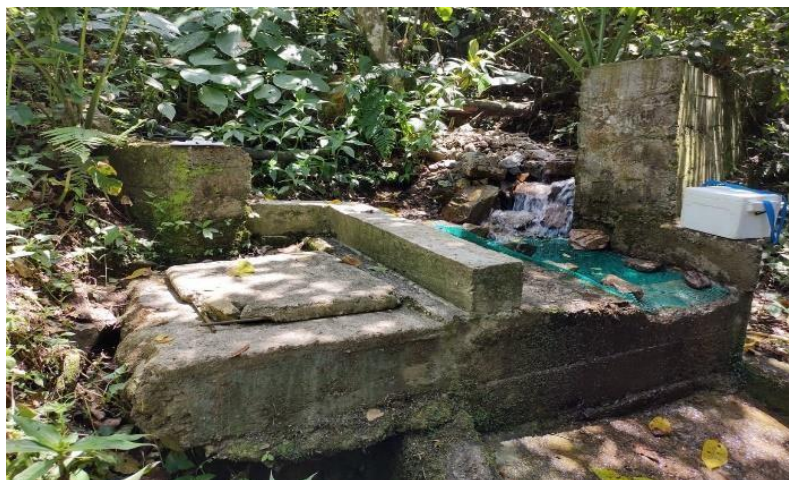
Fotografía 4-3 Bocatoma acueducto. Ancho del cauce: 1,6 metros

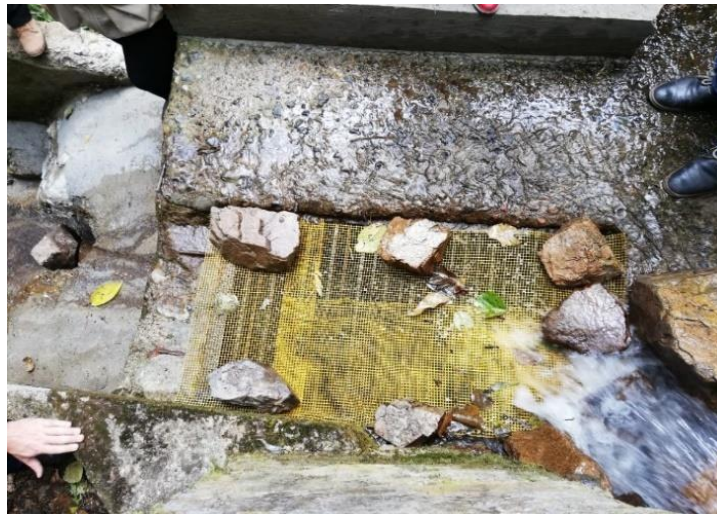
La rejilla tiene medidas de 1.2m de largo x 0.8 m de ancho (Fotografía 4-3 y 4-4), se encuentra en buen estado, teniendo un permanente mantenimiento y limpieza para evitar el taponamiento por hojas de árboles, cuenta con 25 varillas.

Fotografía 4-4 Rejilla bocatoma

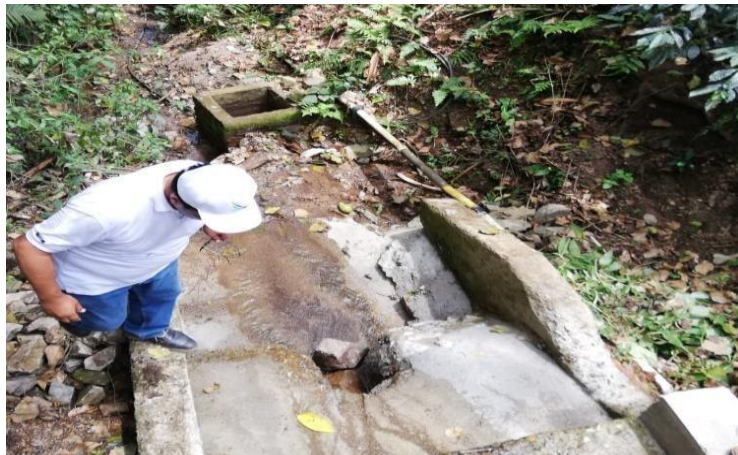
Actualmente existe un tubo de 3" de PVC, que inicia desde la bocatoma con una longitud de 200 m hasta el desarenador, esta tubería se encuentra expuesta al aire libre (Fotografía 4-5), lo que ocasiona deterioro y filtraciones las cuales han sido reparadas de manera empírica por la comunicada utilizando extensiones de caucho.

Fotografía 4-5 Tubería de aducción expuesta

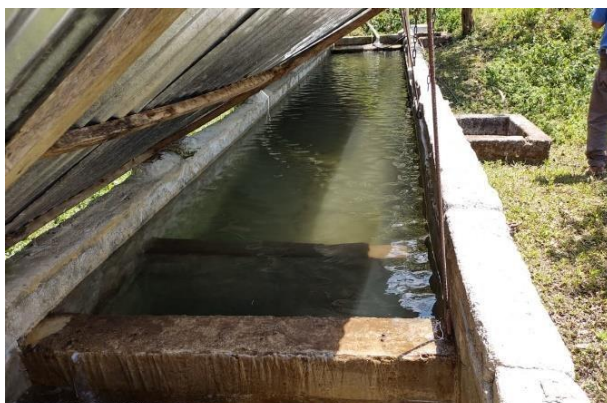
El desarenador del acueducto veredal (Fotografía 4-6) funciona como el único proceso de mitigación de contaminación, sin embargo, debido a la falta de mantenimiento presenta filtraciones.

Fotografía 4-6 Desarenador

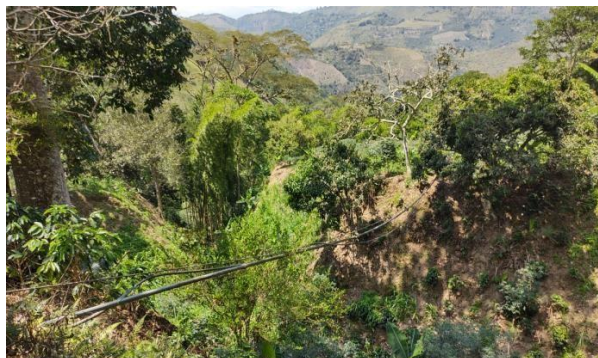
Actualmente existen dos tuberías de 1 ½” conduciendo el Agua desde el tanque desarenador hacia el tanque de almacenamiento, esta tubería recorre una distancia de 2 km, el primer tubo y más antiguo es metálico y data de unos 40 años aproximadamente, se encuentra en malas condiciones y oxidado en su interior (Fotografía 4-7). La segunda tubería es de PVC y data de unos 20 años, también se encuentra en mal estado y deteriorado debido a que está expuesto al aire libre.

Fotografía 4-7 Tubería de aducción entre desarenador y tanques de almacenamiento.

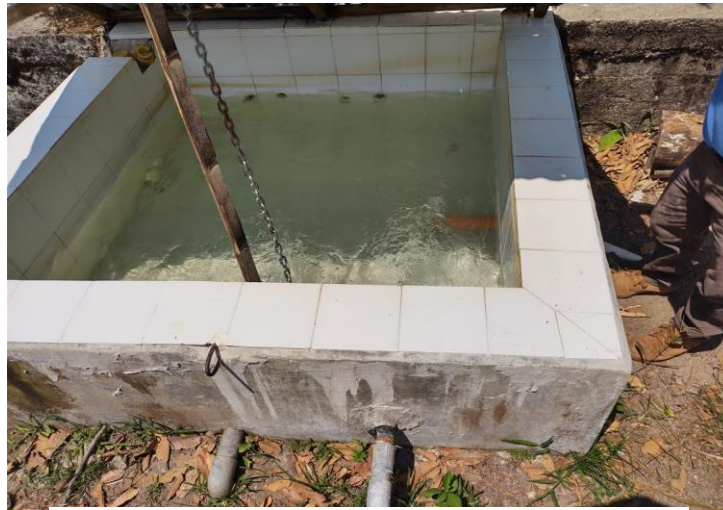
Fotografía 4-8 Tanques de almacenamiento

El tanque de almacenamiento (Fotografía 4-8) se evidencia en buen estado, debido que este se encuentra ubicado dentro del centro poblado su mantenimiento es

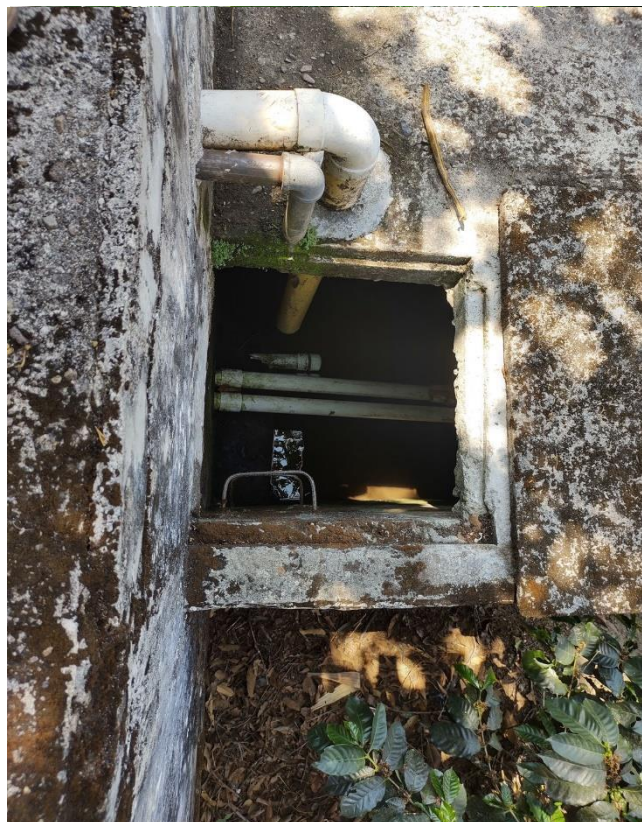
Fotografía 4-9 Salida Tanque Almacenamiento

semanal, la tubería de salida del tanque presenta filtraciones y materia orgánica a su alrededor (Fotografía 4-9).

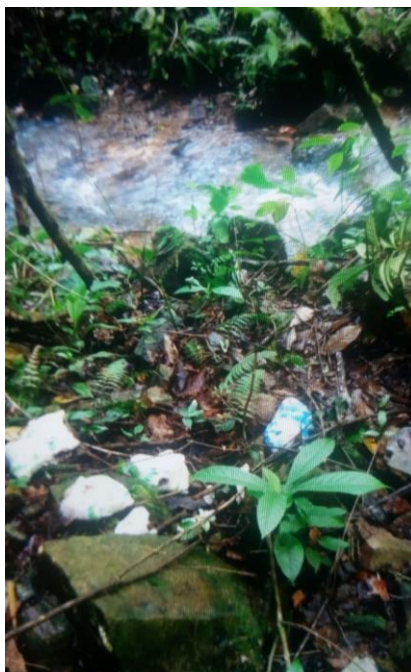
Una de las mayores problemáticas que pudimos evidenciar fue la falta de conciencia de las personas al arrojar desechos como en la fotografía 4-10 que se pueden observar bolsas de basura y pañales.

Fotografía 4-8 Desechos generados por habitantes

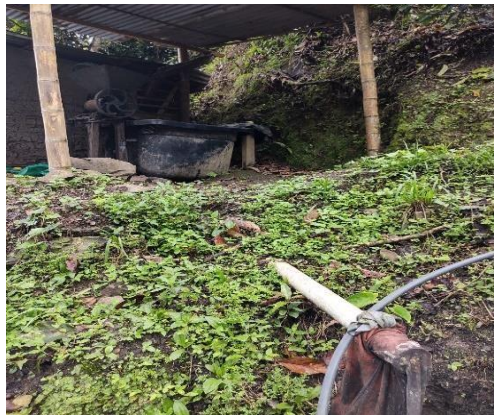
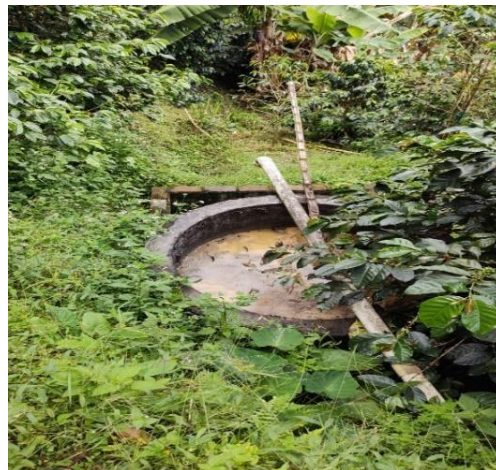
En las visitas realizadas a cada una de las fincas se evidenció que estas no cuentan con sistemas de tratamientos de aguas residuales provenientes del proceso del lavado del café lo que ocasiona que los desechos procedentes de este lavado vaya directamente a la quebrada El Naranjal. Como se evidencia en las fotografías 4-11 y 4-12.

Fotografía 4-10 Impactos generados por la producción del café, lavado de la pulpa

Fotografía 4-9 Impactos generados por la producción del café, Vertimiento contaminantes
