**DETECCIÓN DE CANALES PREFERENCIALES EN EL CAMPO LA CIRA-
INFANTAS MEDIANTE PERFILES DE TRAZADOR RADIACTIVO Y
TÉCNICAS DE ANÁLISIS DE DATOS DE PRODUCCIÓN**

**UNIVERSIDAD SURCOLOMBIANA
FACULTAD DE INGENIERÍA
PROGRAMA INGENIERÍA DE PETRÓLEOS
NEIVA - HUILA
2009**

**Presentado como requisito para optar el título de:
INGENIERO DE PETRÓLEOS**

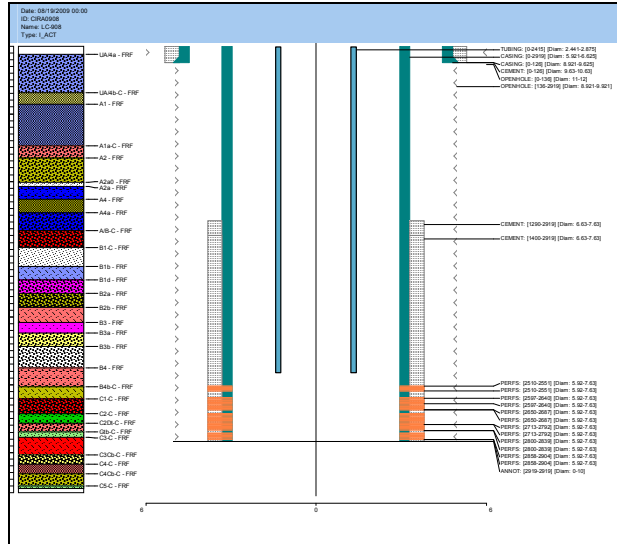
Fig. 4.1 Estado mecánico del pozo I-908. Tomado de DSS 2008.

El Estado mecánico correspondiente a la figura 4.1 de pozo I-908 muestra que el pozo fue convertido de productor a inyector en las arenas C1, C2 y C3 con un completamiento sencillo. Por tal motivo se exonera de los análisis adjuntos de canalización.

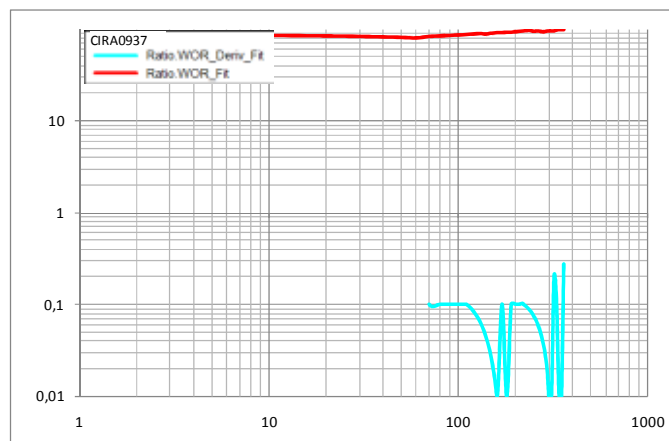
Fig. 4.3 Diagrama de Chan, WOR y WOR' para el pozo productor C-937. Tomado de OFM 2005.

Este pozo presenta avance de aguas de inyección sin mostrar canalización esto se evidencia con el cambio de salinidad desde los 7000 ppm hasta los 3000 ppm, disminuye la cantidad de aceite producido desde 26 BOPD hasta los 13 BOPD y de fluidos totales desde 800 BOPD hasta 630 BOPD debido a una avería en la bomba de producción la cual se reparó² y de nuevo se

incremento la producción hasta los 30 BOPD, como se nota en el grafico 4.3. El diagrama de Chan observado en la figura 4.3 no indica comportamiento alguno de canalización debido a que la pendiente de la curva WOR' no se estabiliza para mostrar algún patrón reconocible. Es descenso de la salinidad fue debido a un error en el reporte del dato, posteriormente se corroboró y se obtuvo un valor de 7000 ppm (anexo 1).

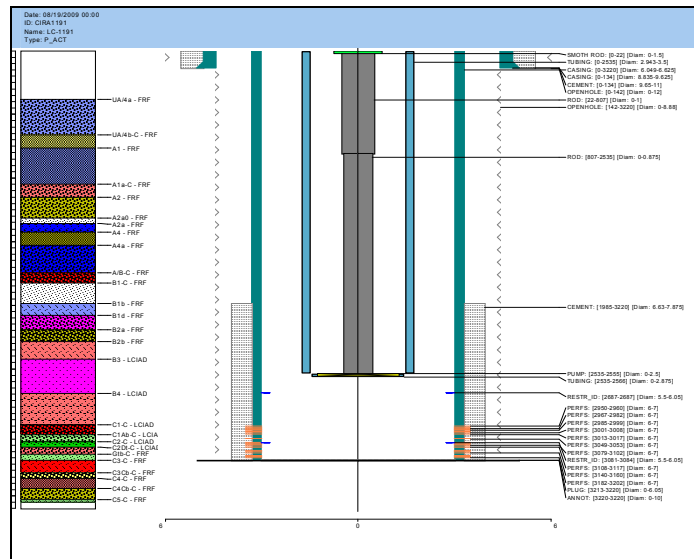
Fig. 4.4 Estado mecánico del pozo C-1191. Tomado de DSS 2008.

El estado mecánico correspondiente a la figura 4.4 del pozo C-1191 muestra que se encuentra produciendo por las arenas C1, C2 y C3, con restricciones mecánicas debidas a un posible colapso @2687ft y 3108ft que disminuyen el diámetro del revestimiento en aproximadamente una (1) pulgada; este pozo esta en funcionamiento desde 1940, el tiempo y el colapso debilitaron la integridad del casing de producción³ haciendo que este se averíe y permita el paso de aguas de formación.

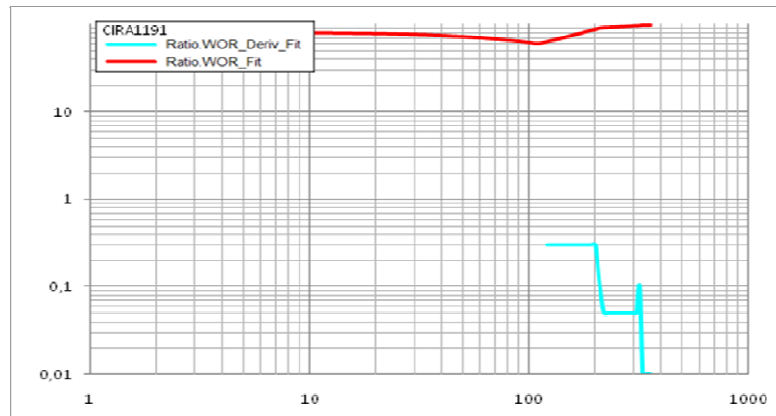
Fig. 4.5 Diagrama de Chan, WOR y WOR' para el pozo productor C-1191. Tomado de OFM 2005.

En este pozo se evidencia cercanía del avance de las aguas de inyección aunque su salinidad se incrementa debido a la presencia de aguas de formación ajenas a las del proceso de inyección, el corte de agua se incremento en el mes de octubre desde un 94% hasta 98% fecha para la cual posiblemente averió el casing y permitió la incorporación de mas agua a la producción de fluidos totales disminuyendo la producción de aceite al dar mas cabeza de presión por la presencia del fluido añadido. Los fluidos totales caen de 780 BFPD hasta 630 BFPD y los de aceite desde 40 BOPD hasta 15 BOPD, como se nota en el grafico 4.4. Este pozo presenta un incremento en su corte de agua pero no es debido a una canalización. El diagrama de Chan

observado en la figura 4.5 nos muestra que la pendiente tiende a disminuir como en el patrón de una conificación que presenta condiciones similares a las descritas en este pozo.

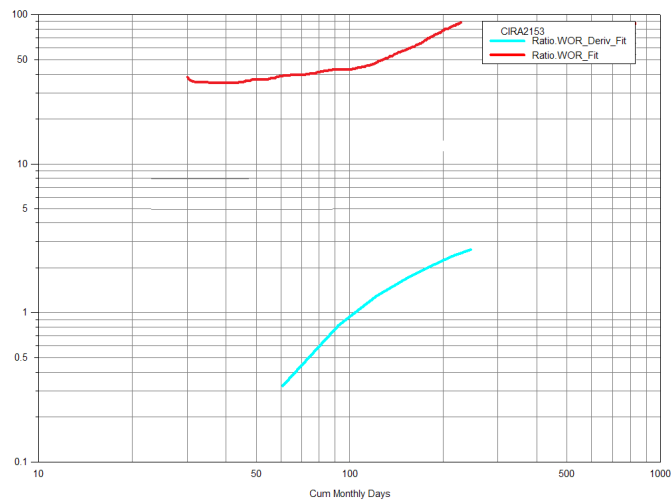
Fig. 4.9 Diagrama de Chan, WOR y WOR' para el pozo productor C-2153. Tomado de OFM 2005.

En este pozo el incremento del corte de agua de 95% hasta 98%, su disminución de salinidad desde los 3200 ppm hasta los 3000 ppm además de su disminución de producción de aceite desde 90 BOPD hasta los 13 BOPD es evidencia de que las aguas de inyección se encuentran cercanas a la cara del pozo, como se nota en el grafico 4.8. Operacionalmente el pozo no presenta averías en su sistema de levantamiento ni en su estado mecánico

así como no se registran actividades aledañas recientes⁵. El diagrama Chan observado en la figura 4.9 muestra el patrón típico de canalización con un incremento de su pendiente.

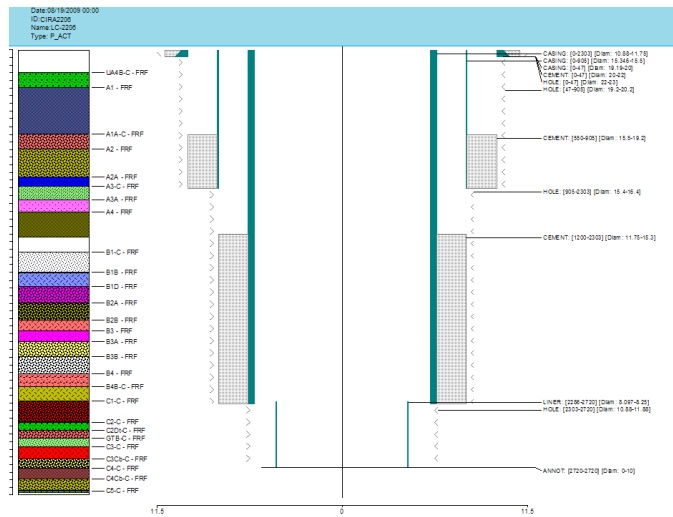
Fig. 4.10 Estado mecánico del pozo C-2206. Tomado de DSS 2008.

El pozo productor C-2206 presenta un liner de producción que comprende las arenas C1, C3 y C3, como se observa en la figura 4.10. Se planea intervenir mecánicamente por un mal funcionamiento de la bomba de producción⁶.

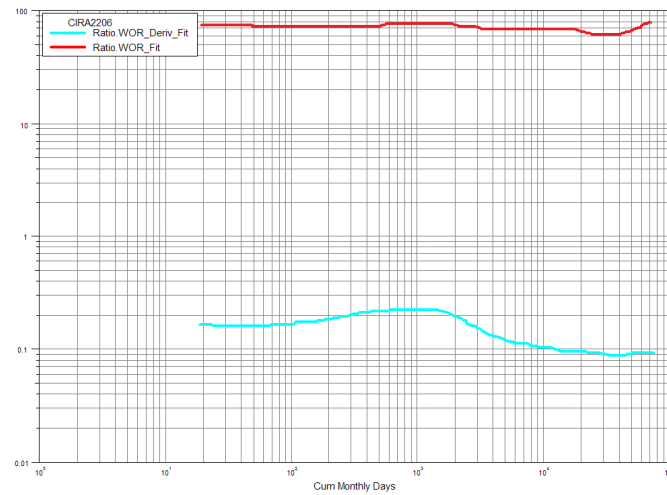
Fig. 4.11 Diagrama de Chan, WOR y WOR' para el pozo productor C-2206. Tomado de OFM 2005.

En este pozo presenta una caída de los fluidos totales desde 1600 BFPD hasta los 1250 BFPD, su producción de aceite desde 50 BOPD hasta los 37 BOPD debido a la anomalía que presenta la bomba lo cual explica este comportamiento sin evidenciar canalización al mantenerse constante el corte de agua en un 97%, su leve descenso de su salinidad desde 2400ppm hasta los 2000ppm, como se nota en el grafico 4.9. El diagrama Chan observado en la figura 4.11 muestra un comportamiento sin patrón identificable de canalización.

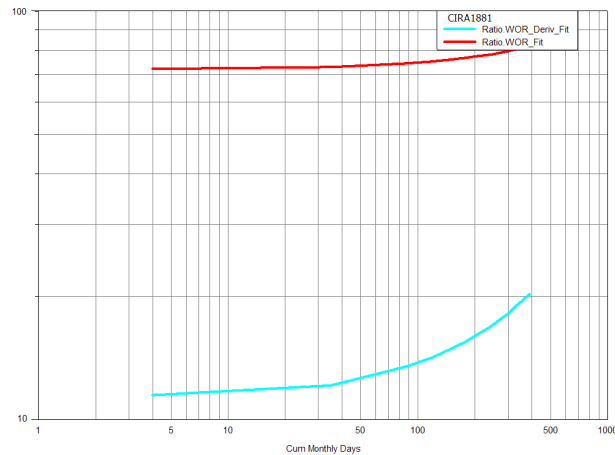
Fig. 4.13 Diagrama de Chan, WOR y WOR' para el pozo productor C-1881. Tomado de OFM 2005.

El incremento de su corte de agua de 95% hasta 97%, su disminución de salinidad desde los 3000 ppm hasta los 2200 ppm además de su disminución de producción de aceite desde 42 BOPD hasta los 10 BOPD son evidencia de que las aguas de inyección se encuentran cercanas a la cara del pozo, como se nota en el grafico 4.10. Como operacionalmente el pozo no presenta averías en su sistema de levantamiento, ni en su estado mecánico así como no se registran actividades aledañas recientes⁷ lo más probable es

que se encuentre canalizado. El diagrama Chan observado en la figura 4.13 presenta un patrón de canalización evidente.

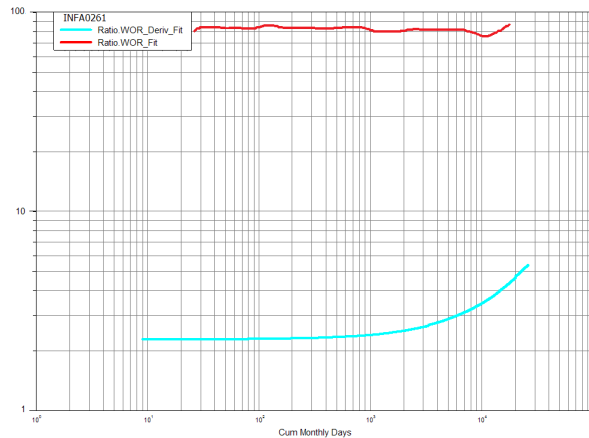
Fig. 4.15 Diagrama de Chan, WOR y WOR' para el pozo productor I-261. Tomado de OFM 2005.

El incremento de su corte de agua de 85% hasta 99%, su disminución de salinidad desde los 4000 ppm hasta los 2000 ppm además de su disminución de producción de aceite desde 480 BOPD hasta los 20 BOPD son evidencia de que las aguas de inyección se encuentran cercanas a la cara del pozo, como se nota en el grafico 4.11. Como operacionalmente el pozo no presenta averías en su sistema de levantamiento, ni en su estado mecánico así como no se registran actividades aledañas recientes⁸ lo más probable es que se encuentre canalizado como lo indica el comportamiento de la pendiente en la curva Chan, que se observa en la figura 4.15.

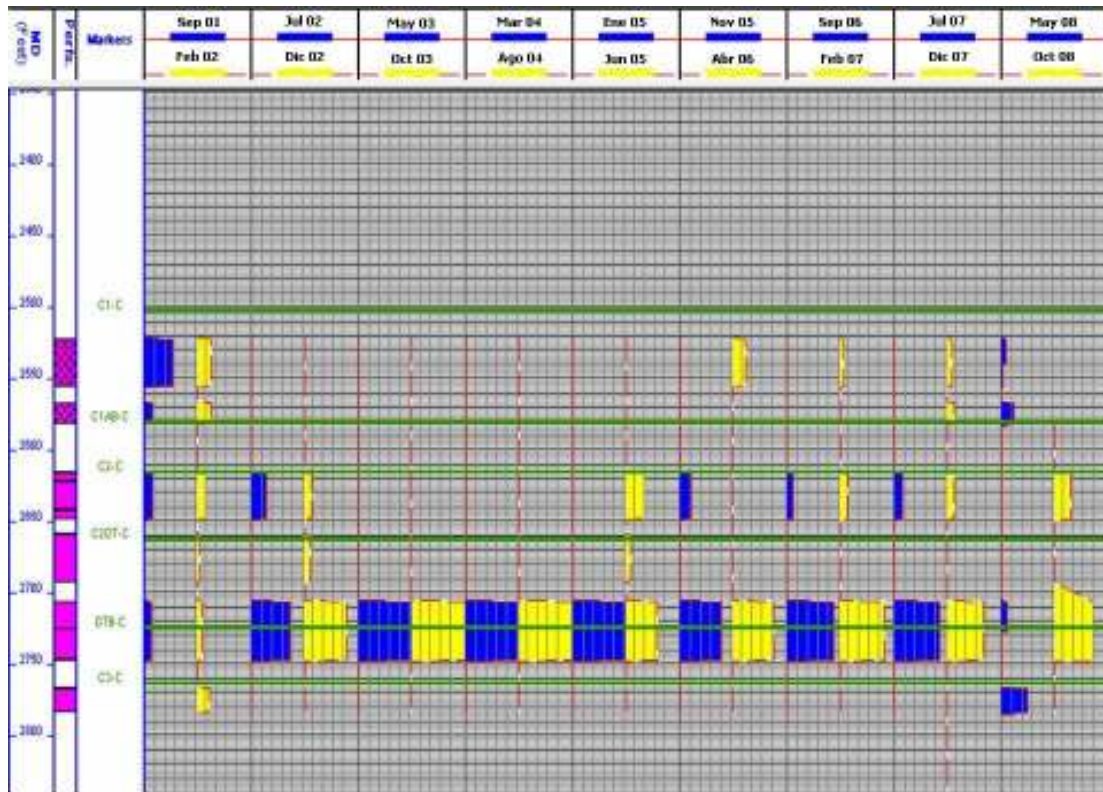
Fig.5.10 Perfil de inyección con trazador radiactivo del inyector C-7SJ4. Tomado de OFM 2005.

El estado mecánico nos muestra que se trata de un completamiento sencillo a partir de los 2400 ft (ver Figura 5.9), donde el comportamiento no muestra inconvenientes presentando un perfil de inyección sin complicaciones (ver Figura 5.10).

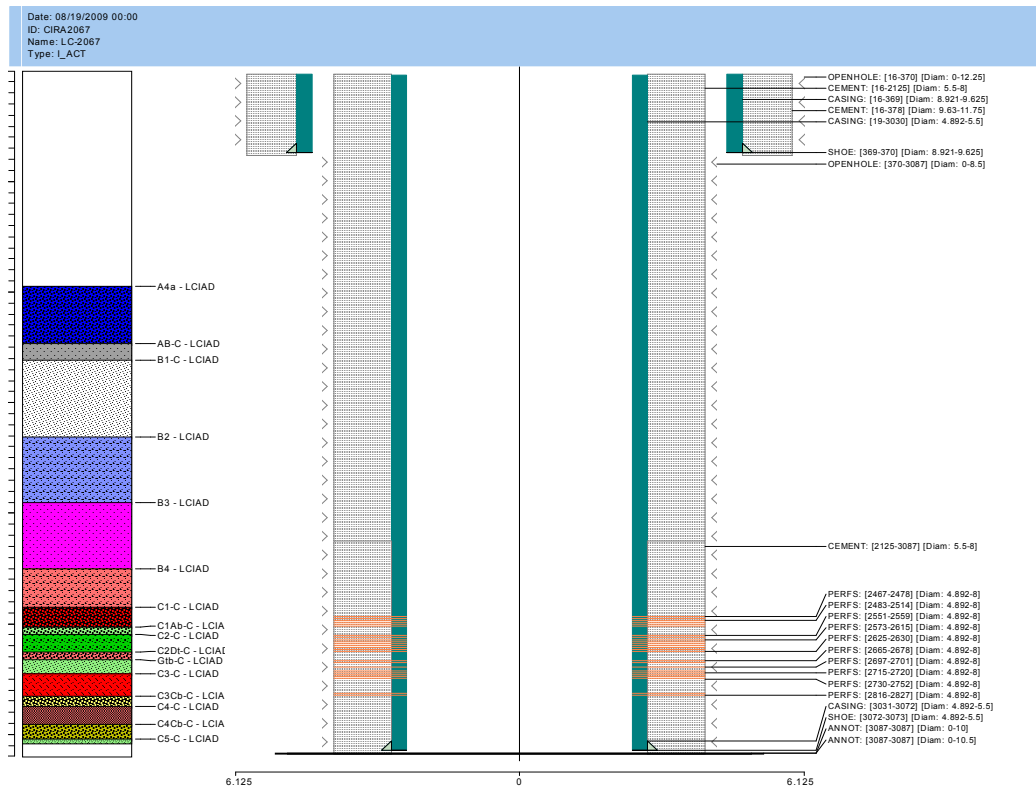
Fig. 5.11 Estado mecánico del inyector C-2067. Tomado de DSS 2008.

El estado mecánico nos muestra que se trata de un completamiento selectivo con tres intervalos de inyección en la arenas C1, C2 y C3 respectivamente (ver Figura 5.11), donde el comportamiento de la inyección no muestra inconvenientes al presentar un perfil de inyección bien distribuido, además de que es un inyector reciente que solo presenta una toma de registro trazador radiactivo; no se evidencia canalización (ver Figura 5.12).

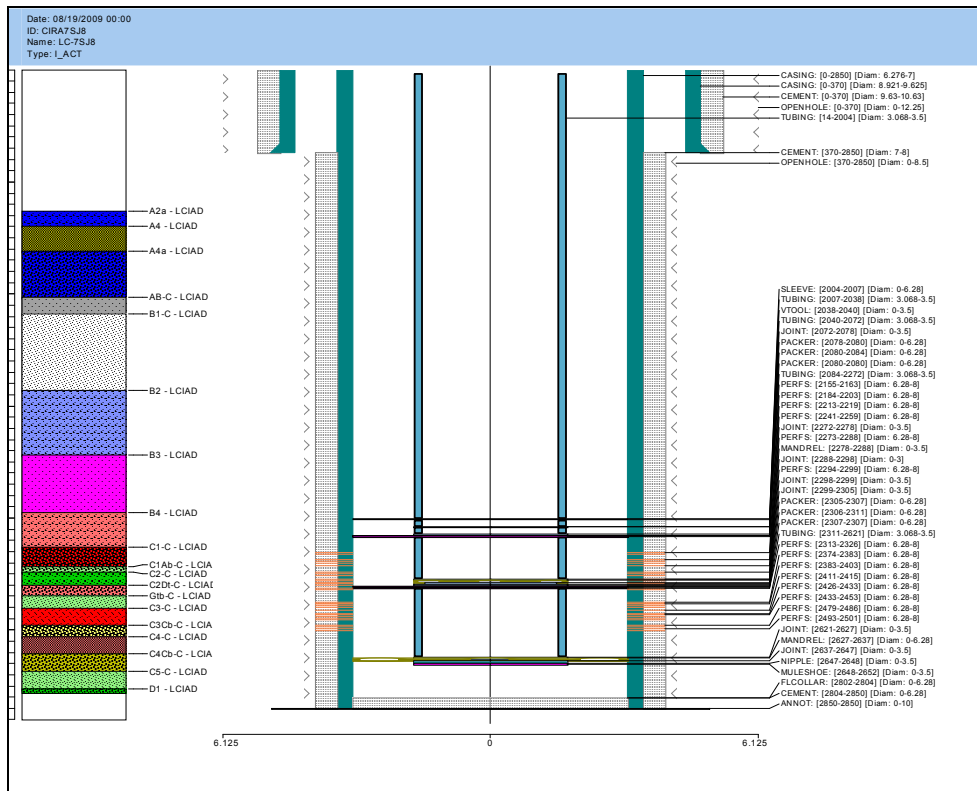
Fig. 5.13 Estado mecánico del inyector C-7SJ8. Tomado de DSS 2008.

El estado mecánico nos muestra que se trata de un completamiento sencillo con tres intervalos de inyección en la arenas C1, C2 y C3 respectivamente (ver Figura 5.13), donde el comportamiento de la inyección no muestra

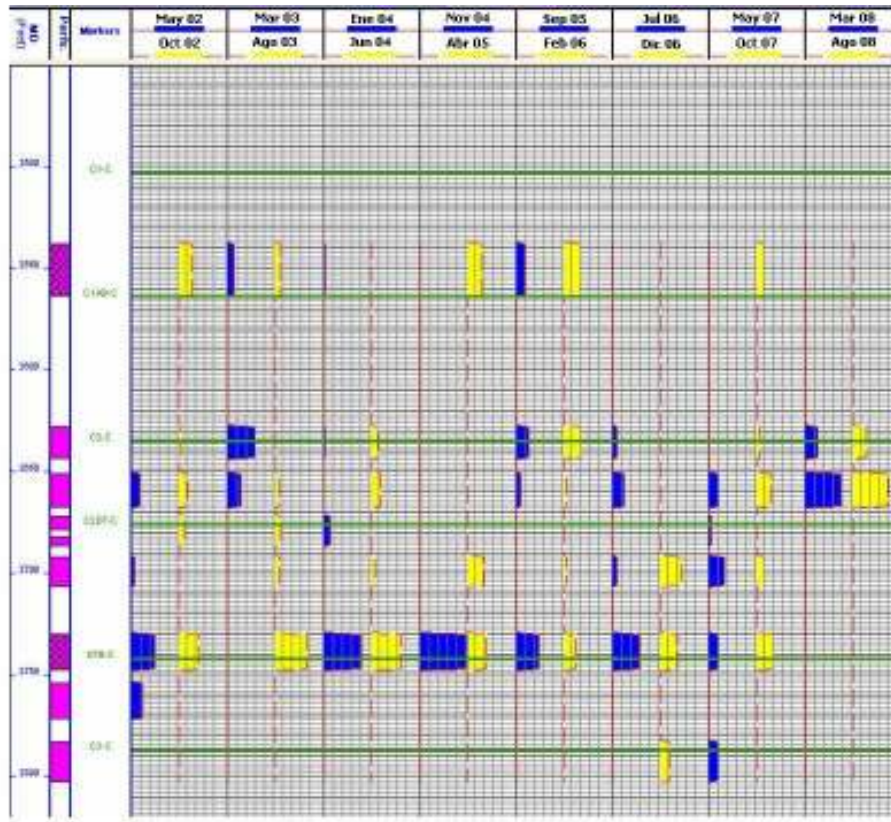
Fig.5.14 Perfil de inyección con trazador radiactivo del inyector C-7SJ8. Tomado de OFM 2005.

inconvenientes (ver Figura 5.14), el diagrama de hall muestra una etapa de llenado inicial constante y comportamiento de inyección sin inconvenientes (ver Grafico 5.3). La pendiente indica un taponamiento relativo constante sin evidencia de canalización.

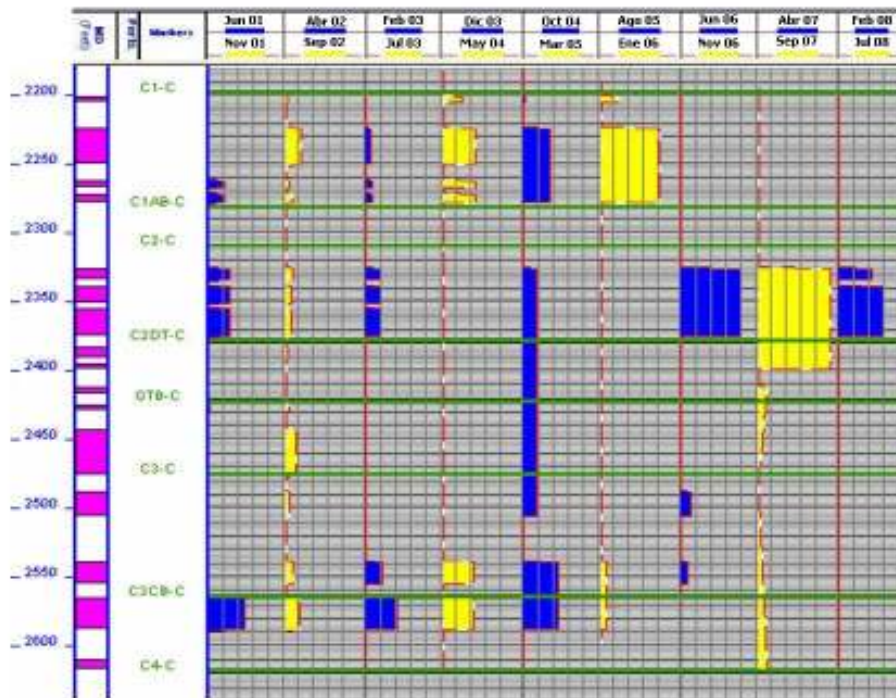
Fig.5.16 Perfil de inyección con trazador radiactivo del inyector C-7SJ2. Tomado de OFM 2005.

Los registros radiactivos del perfil de inyección indican un comportamiento anormal del agua que toman las arenas C2 (ver Figura 5.16), el historial indica que luego de un buen desempeño de la inyección el intervalo C2 empieza a tomar gran parte de las aguas inyectadas hasta tener el 100% del agua lo cual indica que este pozo inyector con completamiento sencillo muy probablemente esta canalizado en su intervalo arenoso C2 y que este se dirigió hacia el pozo productor I-261(ver Figura 5.15).

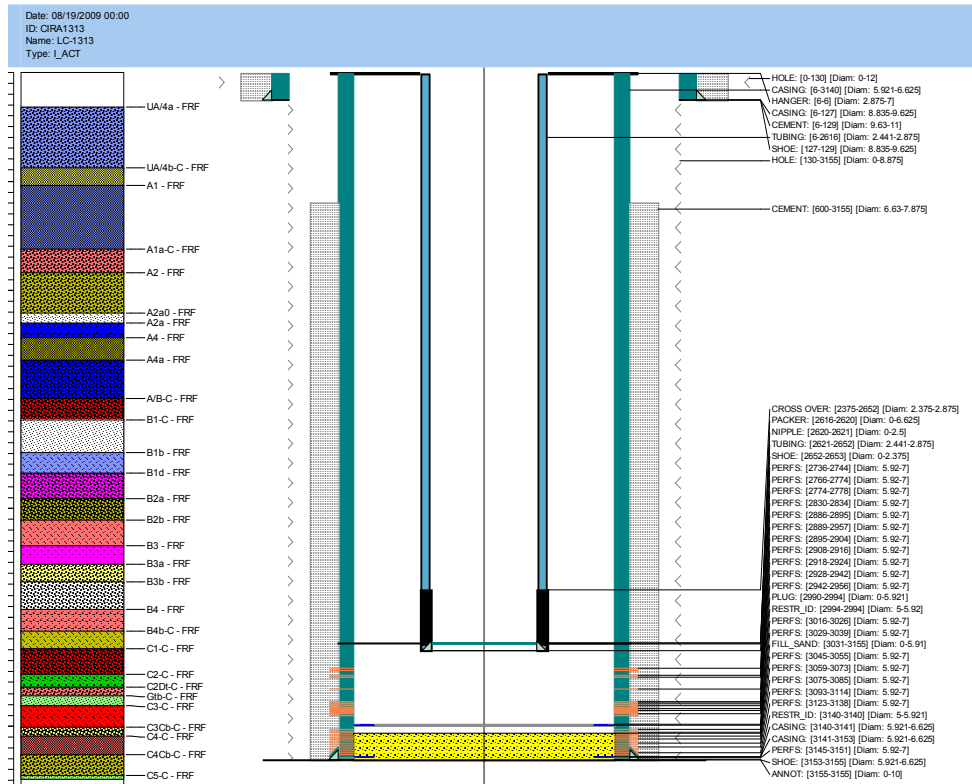
Fig. 5.17 Estado mecánico del inyector C-1313. Tomado de DSS 2008.

El estado mecánico nos muestra que se trata de un completamiento sencillo con tres intervalos de inyección en las arenas C1, C2 y C3 respectivamente (ver Figura 5.17), donde el comportamiento de la inyección que mostró inconvenientes en sus arenas C3 debido a una restricción mecánica @3140 ft con diámetro < 5.5 pulgadas que impide realizar operaciones de desarenado de unas secciones de arena C3. Los perfiles de trazador

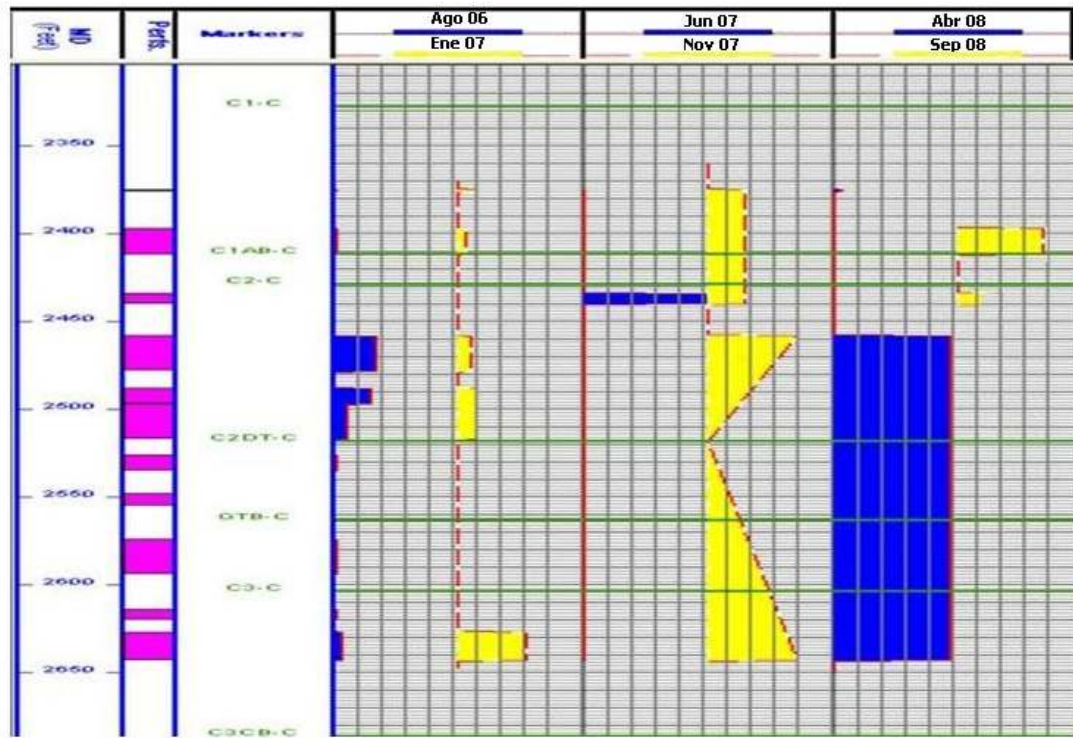
Fig.5.18 Perfil de inyección con trazador radiactivo del inyector C-1313. Tomado de OFM 2005.

radiactivo indican anomalías entre los intervalos arenosos C1 con respecto a C2 que en apariencia toman la gran mayoría de las aguas de inyección en una razón de 88:12, esto es un signo de que la dirección de la canalización proviene de este pozo (ver Figura 5.18).

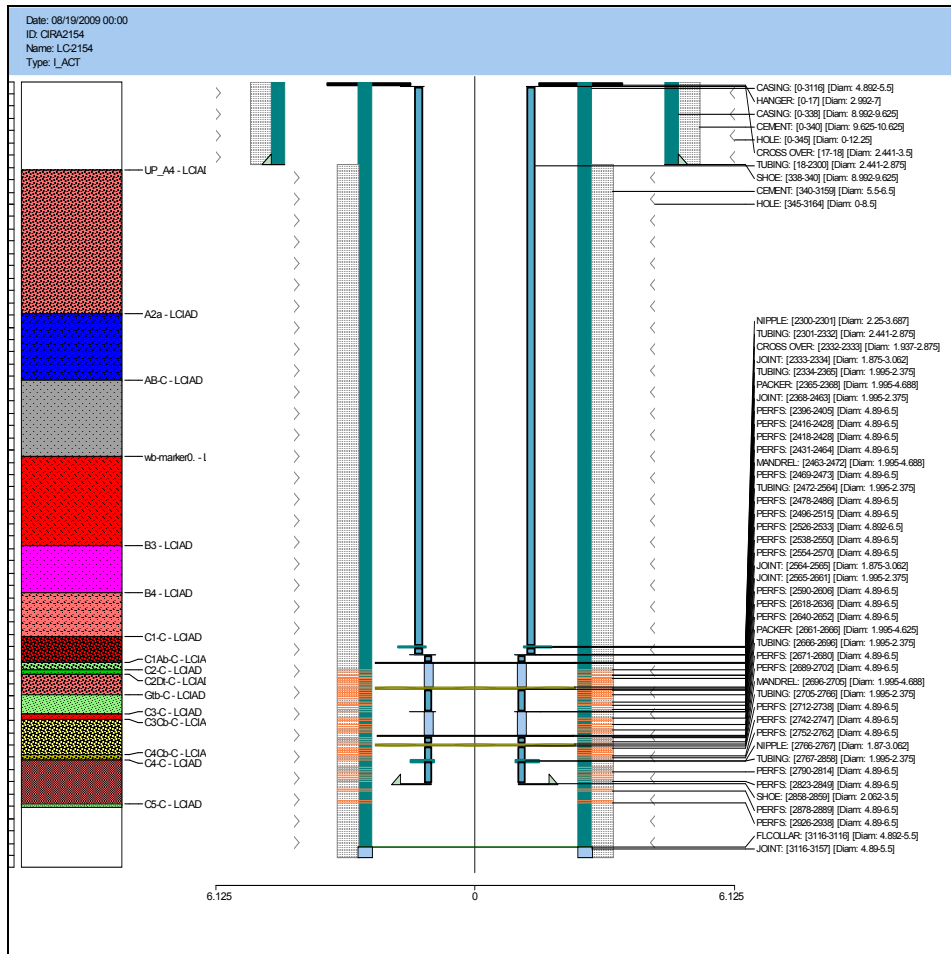
Fig. 5.19 Estado mecánico del inyector C-2154. Tomado de DSS 2008.

El estado mecánico del pozo C-2154 indica un completamiento selectivo en las arenas C1, C2 y C3 (ver Figura 5.19). Sus perfiles de inyección presentan un comportamiento deseable y estable del agua inyectada sin evidenciar

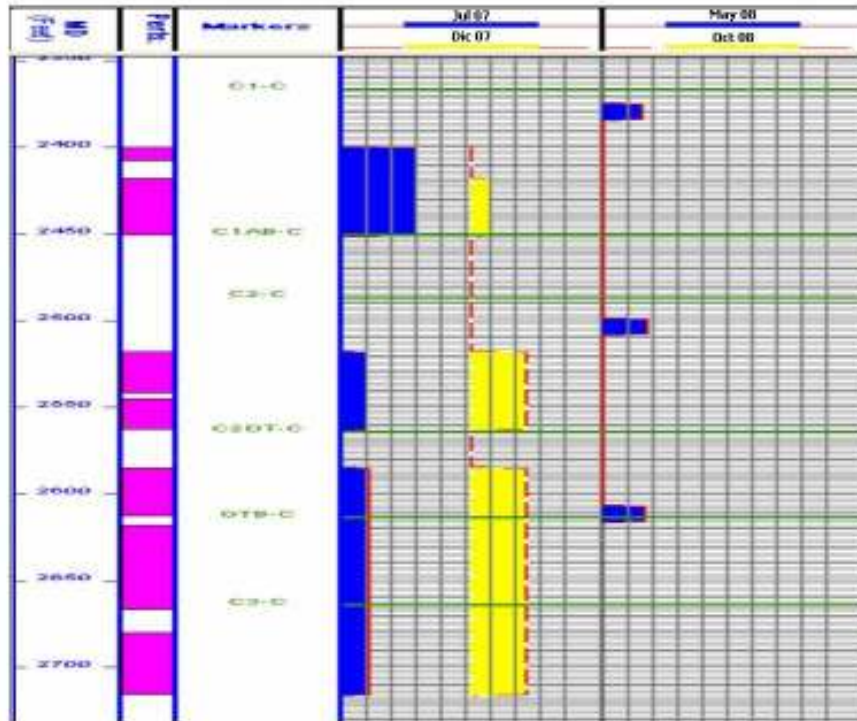
Fig.5.20 Perfil de inyección con trazador radiactivo del inyector C-2154. Tomado de OFM 2005.

inconvenientes (ver Figura 5.20). Así como su pendiente hall se comporta de manera ideal. Este pozo se encuentra en perfecto funcionamiento(ver grafico 5.6).

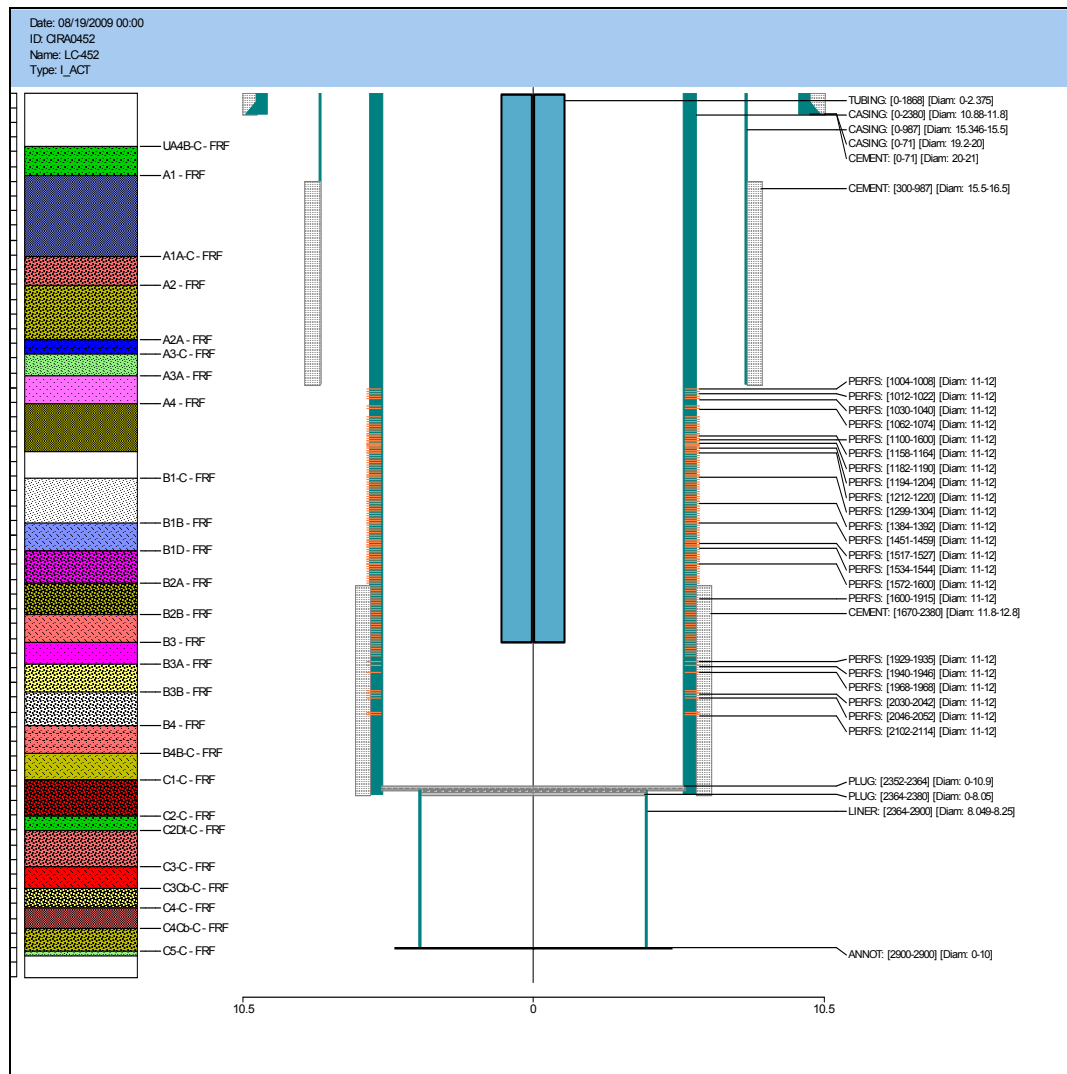
Fig. 5.21 Estado mecánico del inyector C-0452. Tomado de DSS 2008.

El estado mecánico nos muestra que se trata de un completamiento sencillo inyectando agua por las arenas C1, C2 y C3 (ver Figura 5.21). Los registros trazadores muestran que el perfil de inyección se mantiene constante y que

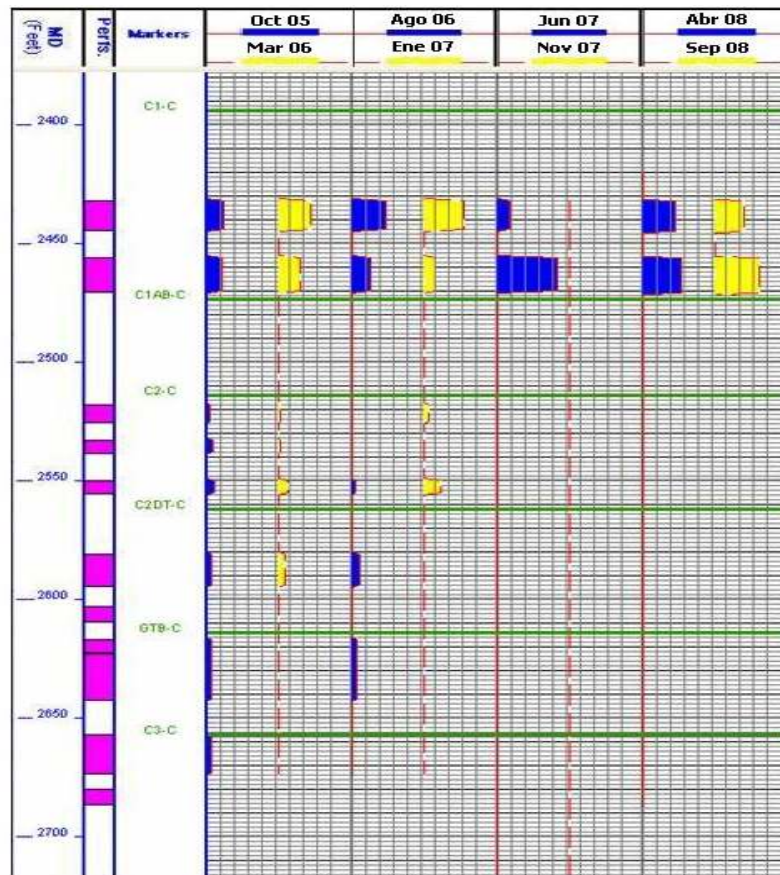
Fig.5.22 Perfil de inyección con trazador radiactivo del inyector C-0452. Tomado de OFM 2005.

el agua se distribuye adecuadamente en los intervalos C2 y C1 (ver Figura 5.22), el intervalo C3 actualmente no evidencia toma de agua de inyección debido tal vez al taponamiento de sus gargantas porales por tratarse de un pozo que lleva inyectando desde los años 70.

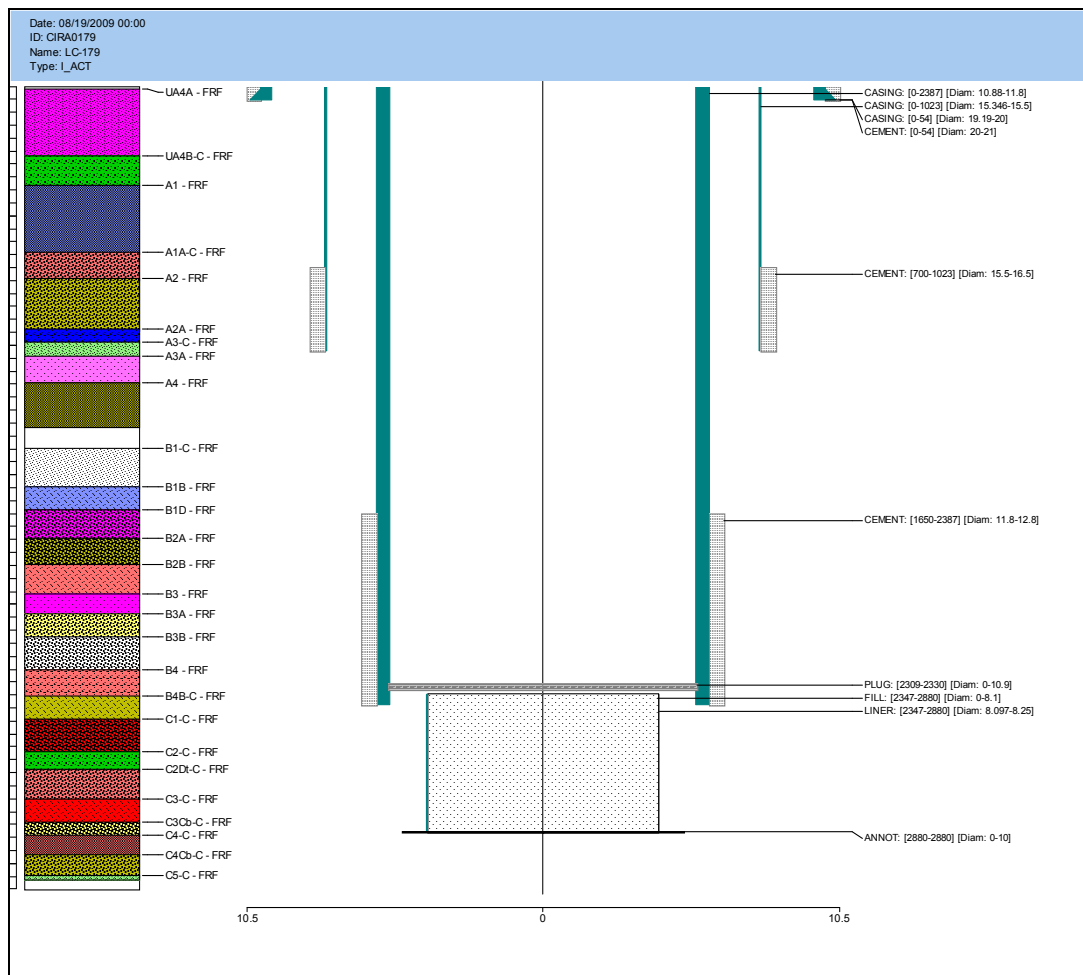
Fig. 5.23 Estado mecánico del inyector C-0179. Tomado de DSS 2008.

No presenta seguimiento con perfiles de trazador radiactivo, debido a la antigüedad del pozo. Por lo que no es posible evidenciar si existe canalización con esta técnica.

El estado mecánico muestra que se trata de un inyector sencillo cañoneado en las arenas C1, C2 y C3; con un tapón de cemento que indica que estas no están inyectando (ver Figura 5.22), un informe de ingeniería de yacimientos afirma que sus intervalos de inyección son las arenas B.

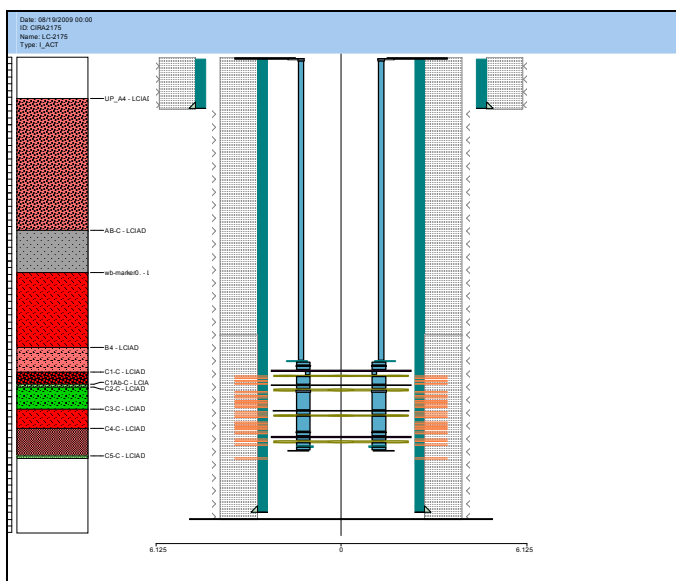
Fig. 5.24 Estado mecánico del inyector C-2175. Tomado de DSS 2008.

El estado mecánico del pozo productor C-2175 nos indica que posee completamiento selectivo para las arenas C1, C2, C3 y C4 sin presentar restricciones ni inconvenientes mecánicos (ver Figura 5.24).

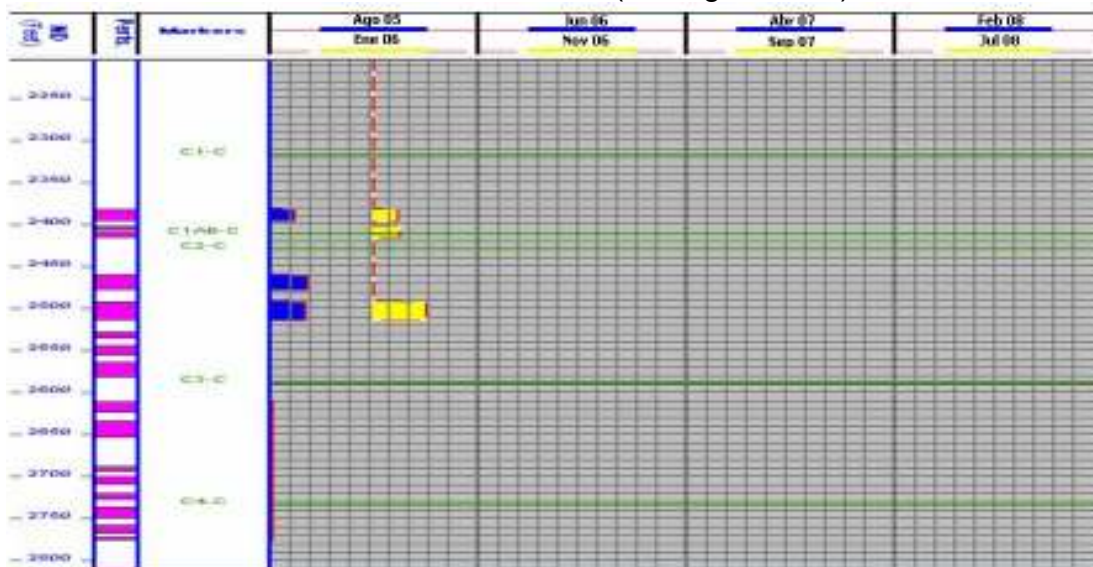
Fig.5.25 Perfil de inyección con trazador radiactivo del inyector C-2175. Tomado de OFM 2005.

El perfil de inyección muestra que la zona C4 deja de tomar agua, pero no evidencia presencia de canalización al distribuirse en los intervalos arenosos C1 y C2 (ver Figura 5.25).

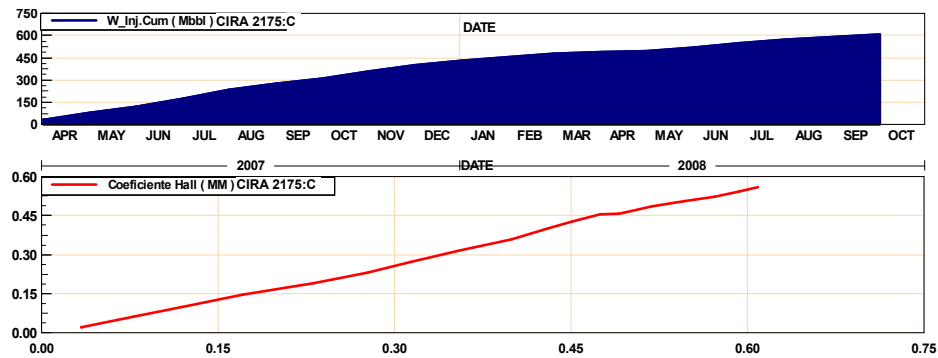
Gráfico 5.9 Diagrama hall e inyección de agua acumulada pozo C-2175. Tomado de OFM 2005.

Este diagrama hall indica un llenado estable y un comportamiento del taponamiento relativo que no indica anomalías significativas para el normal desempeño de la inyección (ver grafico 5.9). Este pozo no esta canalizado.

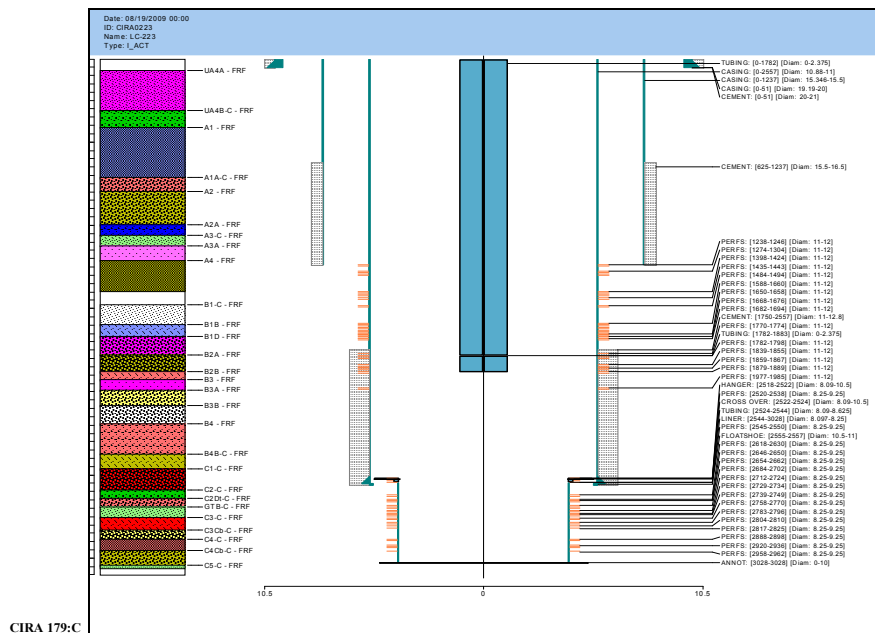
Fig. 5.26 Estado mecánico del inyector C-223. Tomado de DSS 2008.

El estado mecánico indica que esta cañoneado por los intervalos A, B, C1, C2, C3 y C4 (ver Figura 5.26); ingeniería de yacimientos indica que solo se inyecta por los intervalos arenosos de C.

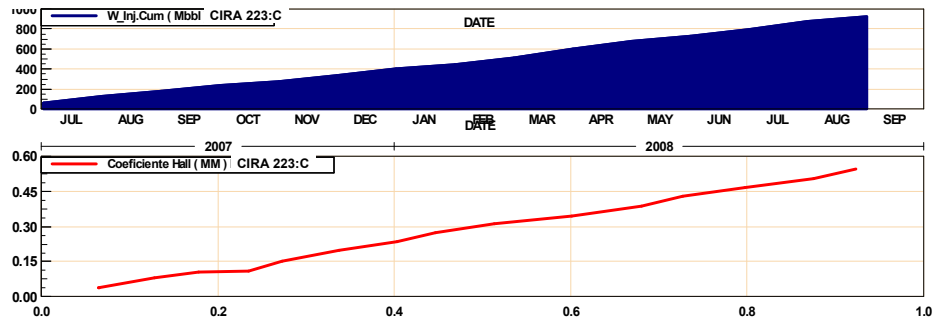
Gráfico 5.10 Diagrama hall e inyección de agua acumulada pozo C-223. Tomado de OFM 2005.

Este pozo no presenta inconvenientes mecánicos, el diagrama de hall muestra leves cambios que no representan anomalías (ver grafico 5.10). Mediante los perfiles de trazador radiactivo se nota que pasó de inyectar por

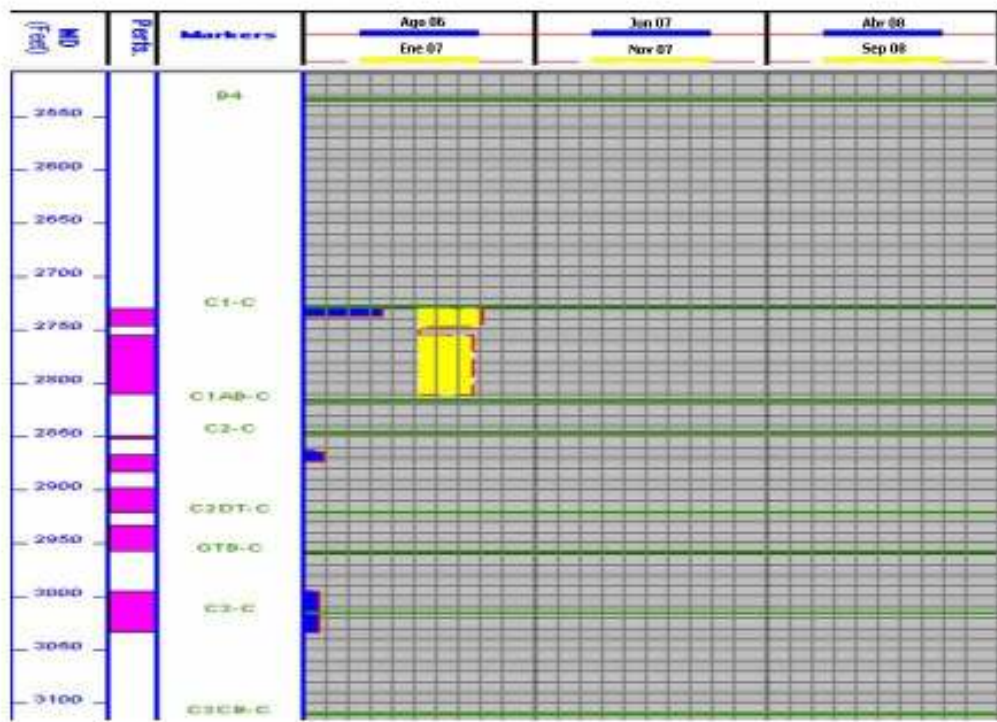
Fig.5.27 Perfil de inyección con trazador radiactivo del inyector C-223. Tomado de OFM 2005.

las arenas C1, C2 y C3 a inyectar el 100% del agua por las arenas C1 (ver Figura 5.27). Esto indica que el pozo se encuentra canalizado.

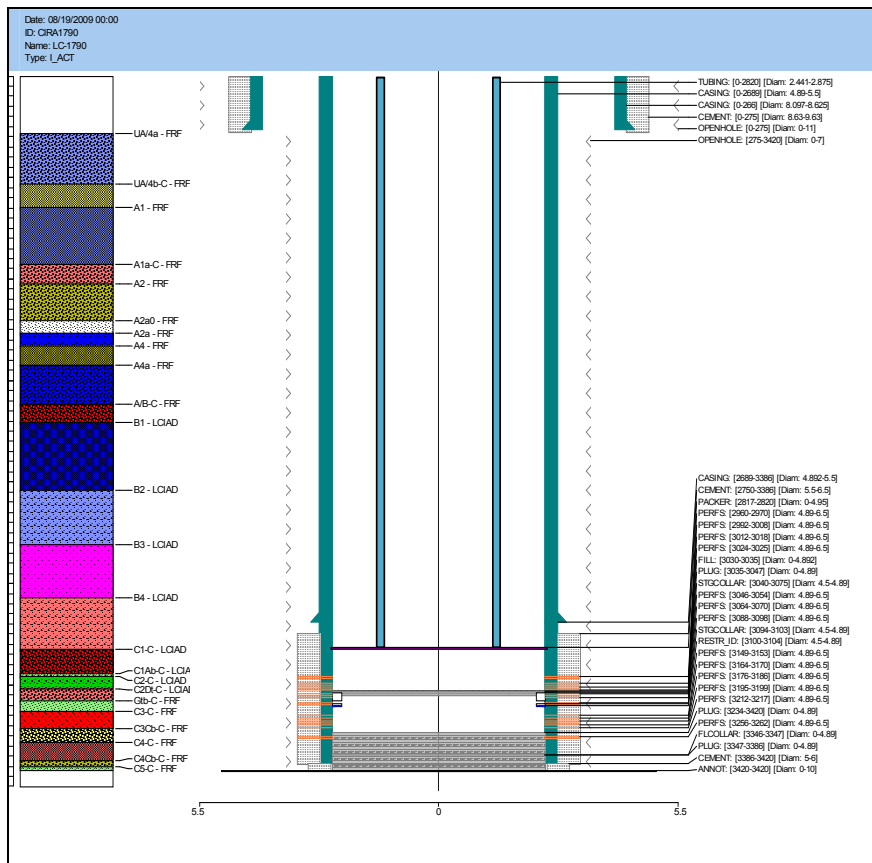
Fig. 5.28 Estado mecánico del inyector C-1790. Tomado de DSS 2008.

Este pozo ha inyectado agua desde los años 70, y ha tenido muchos inconvenientes teniendo que sellar las arenas C3, actualmente inyecta por

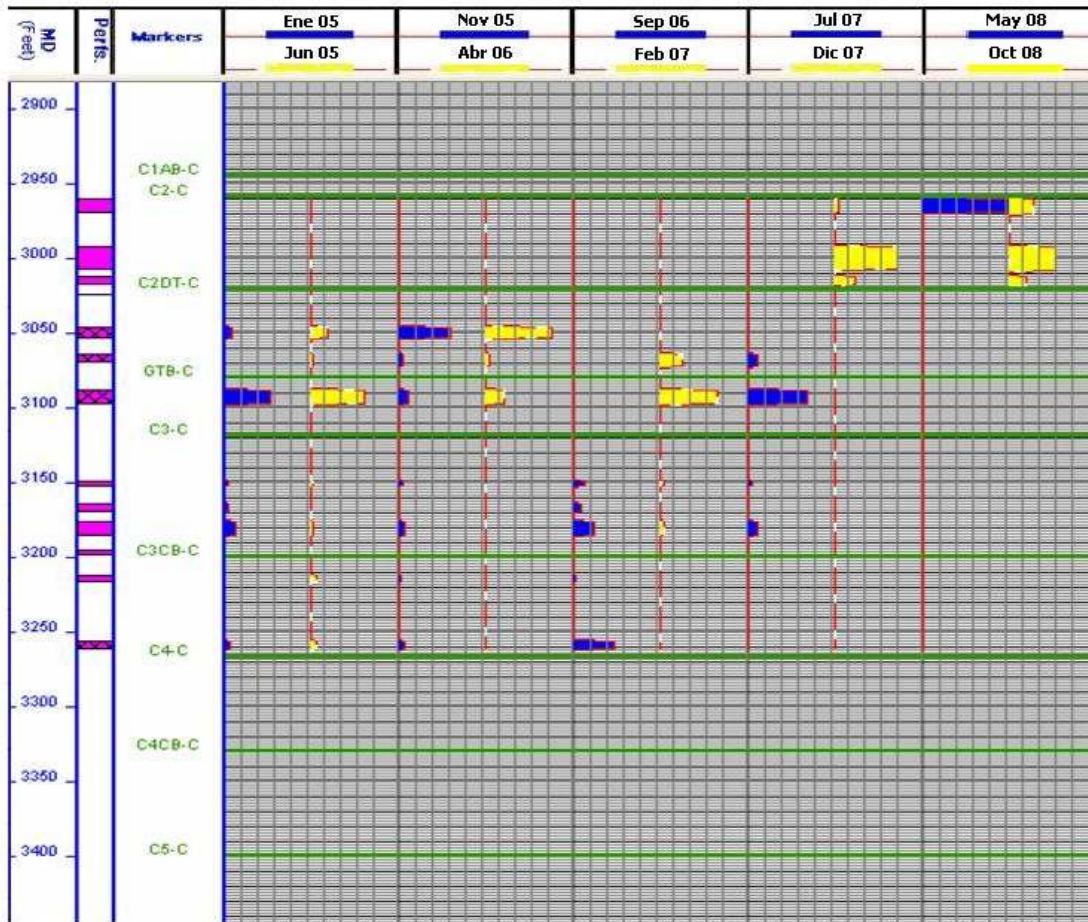
Fig.5.29 Perfil de inyección con trazador radiactivo del inyector C-1790. Tomado de OFM 2005.

las arenas C1 y C2 (ver Figura 5.28). Los trazadores radiactivos indican que toda el agua es tomada por las arenas C2 y que las arenas C1 no están tomando, esto indica que este inyector posiblemente se canalizó en las arenas C2 (ver Figura 5.29).

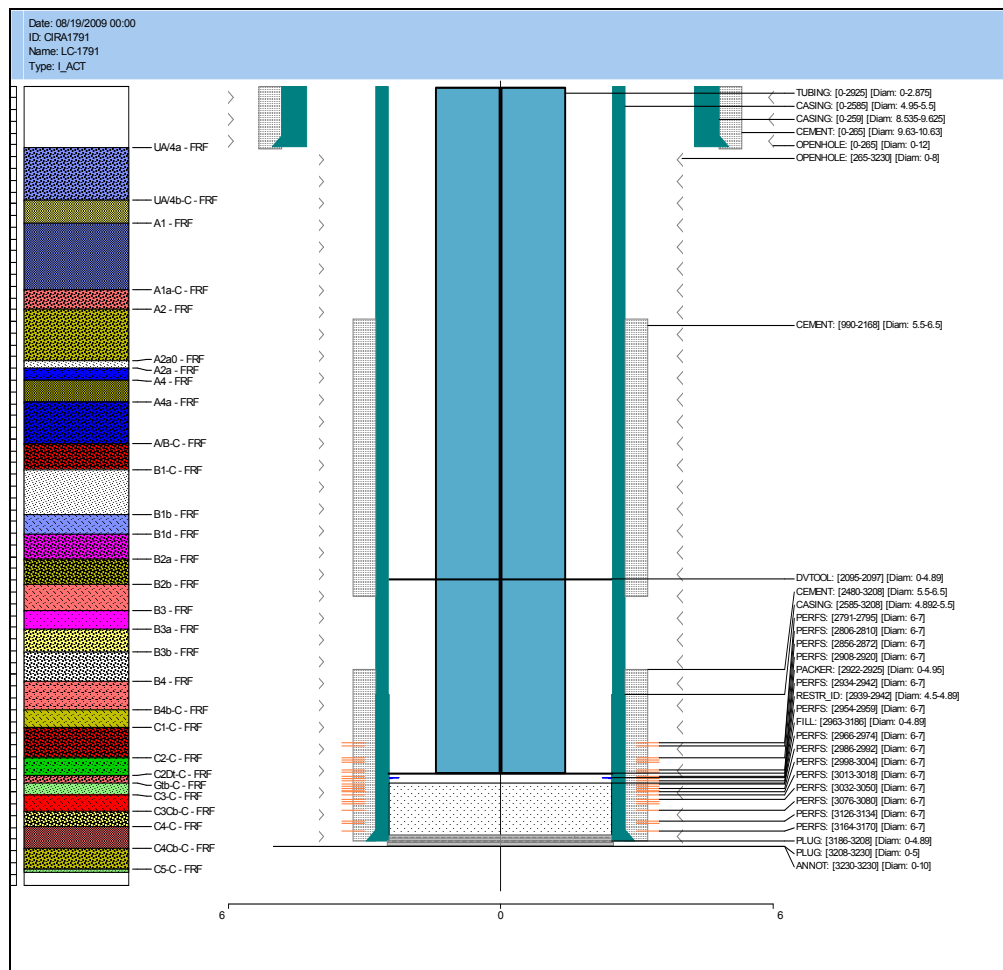
Fig. 5.30 Estado mecánico del inyector C-1791. Tomado de DSS 2008.

Este pozo presenta un completamiento sencillo y es soporte de presión para las arenas C2 y C3 donde se evidencia mayor aporte en las arenas C2 (ver Figura 5.30). El diagrama hall indica un llenado normal y un desempeño que indica incremento en la pendiente debido a que los intervalos C3 y C4 se encuentran obstruidos en el pozo y con una restricción <4.5 pulgadas desde 2939 ft hasta 2942ft imposibilitando operaciones de reparación (ver grafico 5.12). Los trazadores indican que se viene distribuyendo de forma constante el flujo de agua en los intervalos arenosos y no se evidencia canalización (ver Figura 5.31).
