**DETECCIÓN DE CANALES PREFERENCIALES EN EL CAMPO LA CIRA-
INFANTAS MEDIANTE PERFILES DE TRAZADOR RADIACTIVO Y
TÉCNICAS DE ANÁLISIS DE DATOS DE PRODUCCIÓN**

**UNIVERSIDAD SURCOLOMBIANA
FACULTAD DE INGENIERÍA
PROGRAMA INGENIERÍA DE PETRÓLEOS
NEIVA - HUILA
2009**

**Presentado como requisito para optar el título de:
INGENIERO DE PETRÓLEOS**

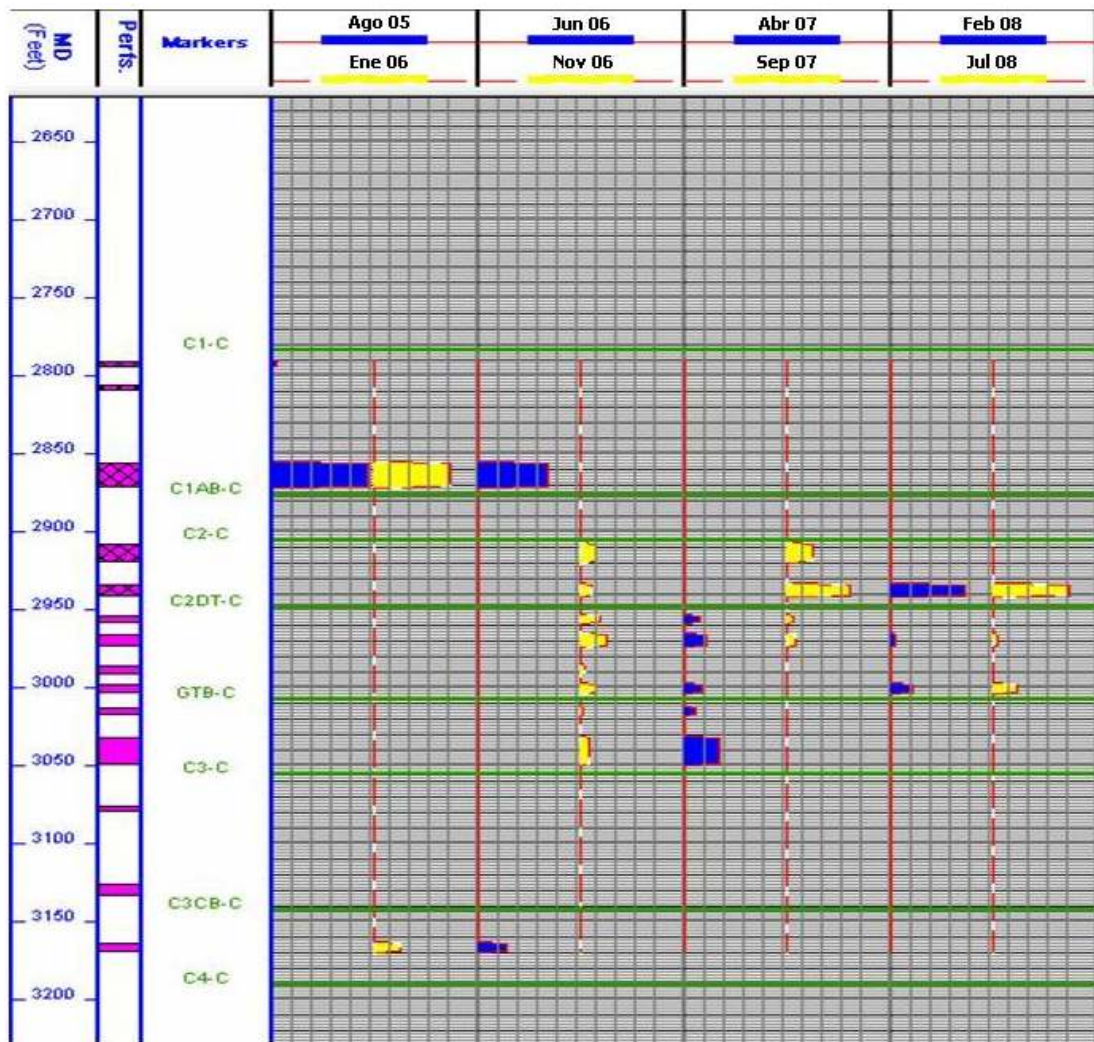
Fig.5.31 Perfil de inyección con trazador radiactivo del inyector C-1791. Tomado de OFM 2005.

Este pozo presenta un completamiento sencillo y es soporte de presión para las arenas C2 y C3 donde se evidencia mayor aporte en las arenas C2 (ver Figura 5.30). El diagrama hall indica un llenado normal y un desempeño que indica incremento en la pendiente debido a que los intervalos C3 y C4 se encuentran obstruidos en el pozo y con una restricción <4.5 pulgadas desde 2939 ft hasta 2942ft imposibilitando operaciones de reparación (ver grafico 5.12). Los trazadores indican que se viene distribuyendo de forma constante el flujo de agua en los intervalos arenosos y no se evidencia canalización (ver Figura 5.31).

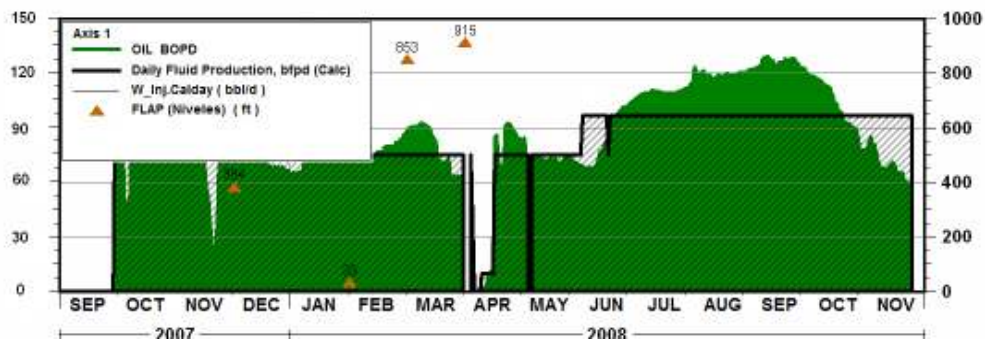
Fig. 6.3 Comportamiento de la producción en pozos aledaño C-928. Tomado de OFM 2005.

Una revisión de las curvas de producción de los pozos aledaños indica que sólo los pozos C-928, C-2033 y C-2152 disminuyeron su caudal de aceite para el intervalo de tiempo en el que se presentó la canalización, como se observa en las figuras 6.3, 6.4 y 6.5.

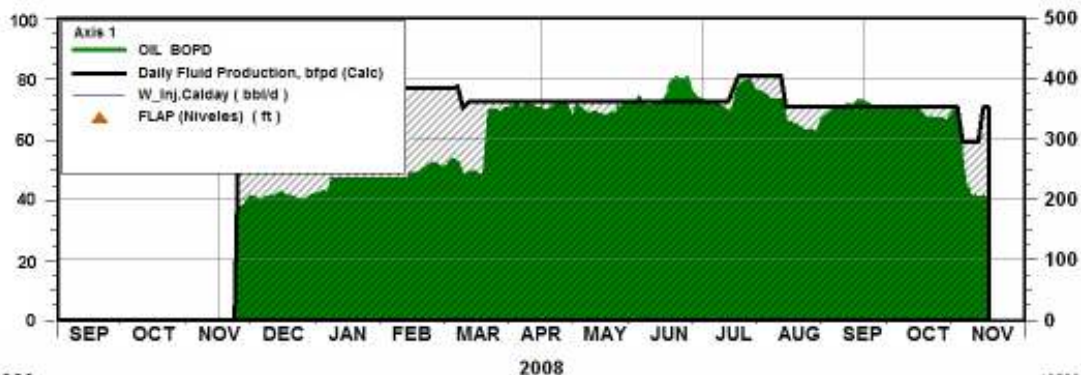
Fig. 6.5 Comportamiento de la producción en pozos aledaño C-2152. Tomado de OFM 2005.

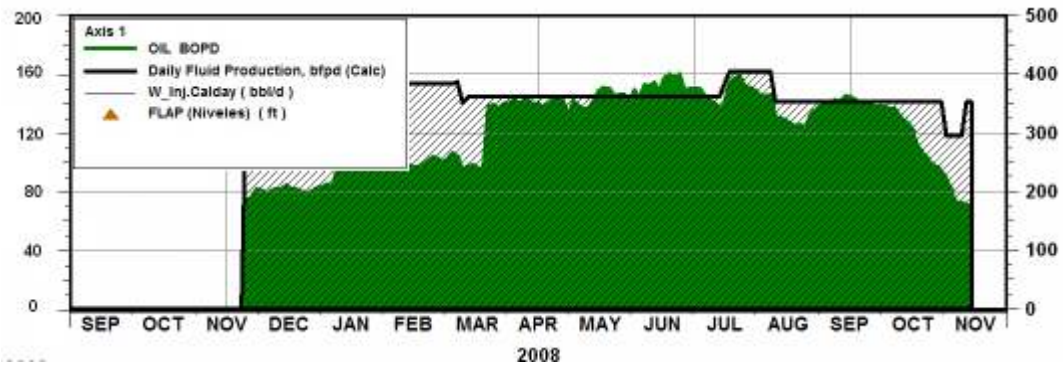
Una revisión de las curvas de producción de los pozos aledaños indica que sólo los pozos C-355, C-2212, C-365 y C-1471 disminuyeron su caudal de

Fig. 6.6 Comportamiento de la producción en pozos aledaño C-355. Tomado de OFM 2005.

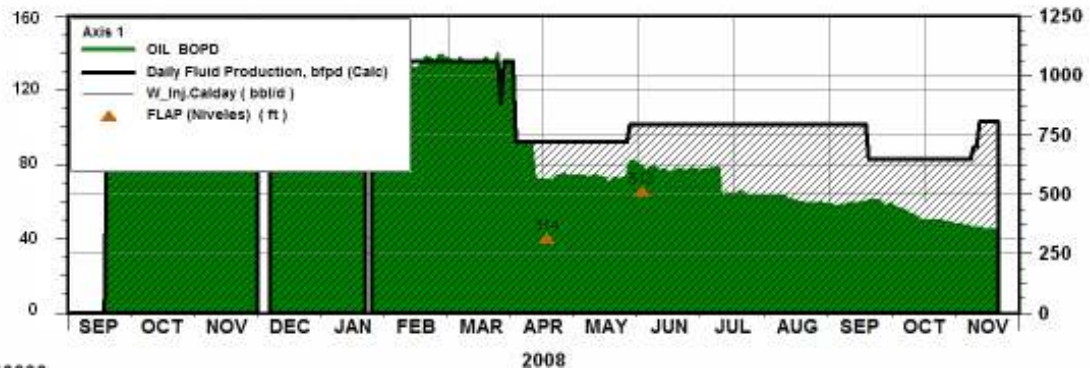
Fig. 6.7 Comportamiento de la producción en pozos aledaño C-2212. Tomado de OFM 2005.

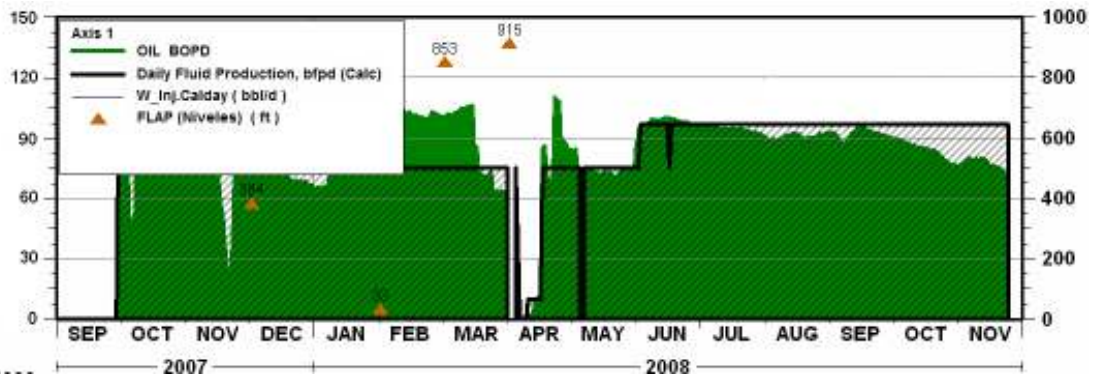
Fig. 6.8 Comportamiento de la producción en pozos aledaño C-365. Tomado de OFM 2005.

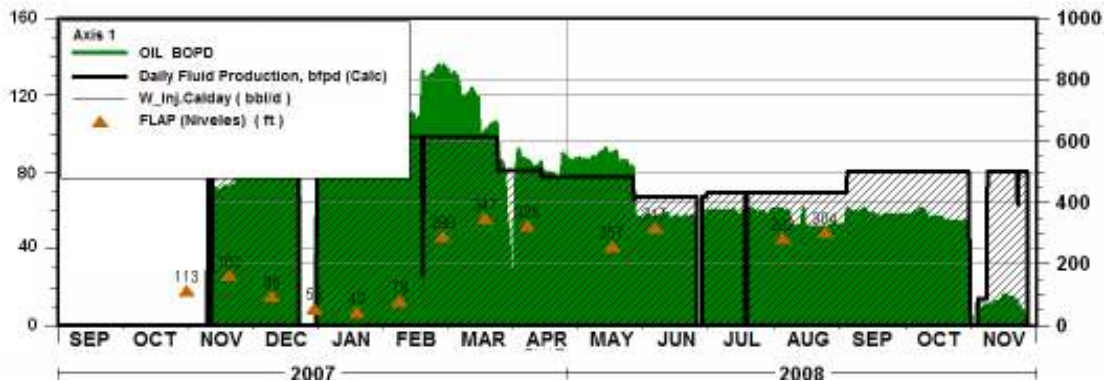
Fig. 6.9 Comportamiento de la producción en pozos aledaño C-1471. Tomado de OFM 2005.

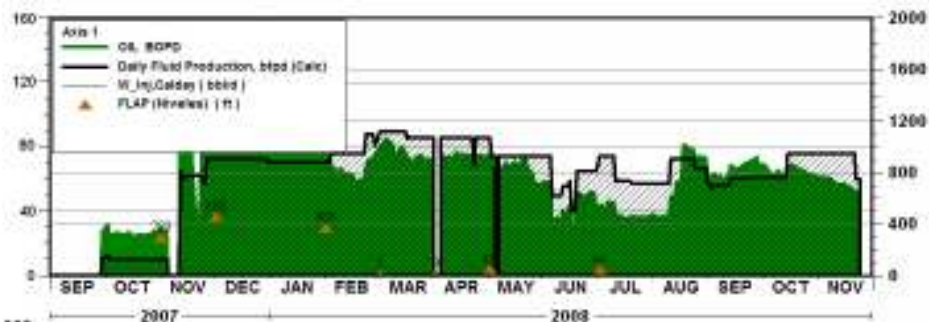
Una revisión de las curvas de producción de los pozos aledaños indica que sólo los pozos C-1793, C-1887 y C-1008 disminuyeron su caudal de aceite para el intervalo de tiempo en el que se presentó la canalización, como se observa en las figuras 6.10, 6.11 y 6.12.

Fig. 6.10 Comportamiento de la producción en pozos aledaño C-1793. Tomado de OFM 2005.

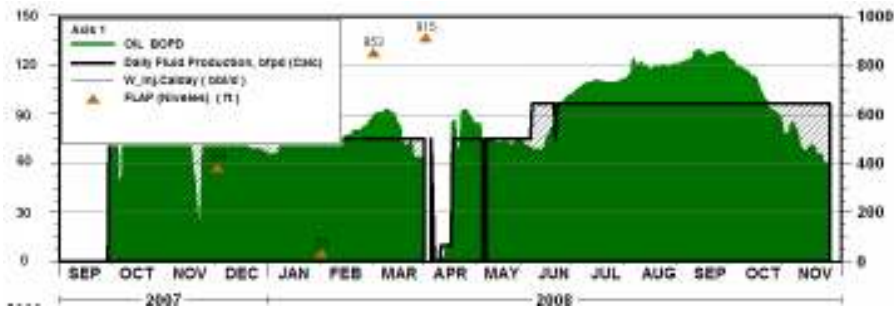
Fig. 6.11 Comportamiento de la producción en pozos aledaño C-1887. Tomado de OFM 2005.

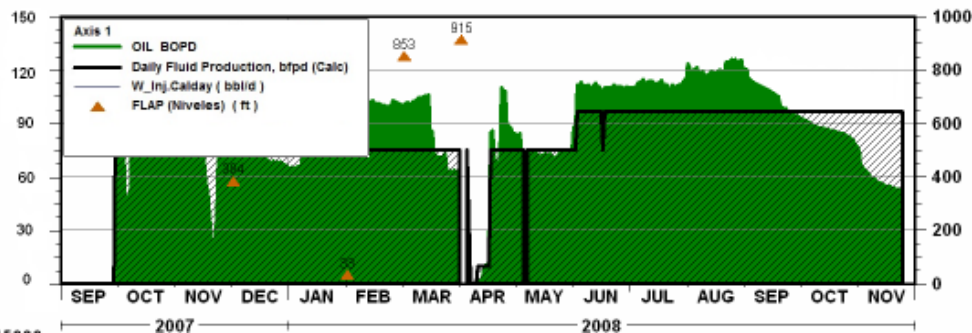
Fig. 6.12 Comportamiento de la producción en pozos aledaño C-1008. Tomado de OFM 2005.

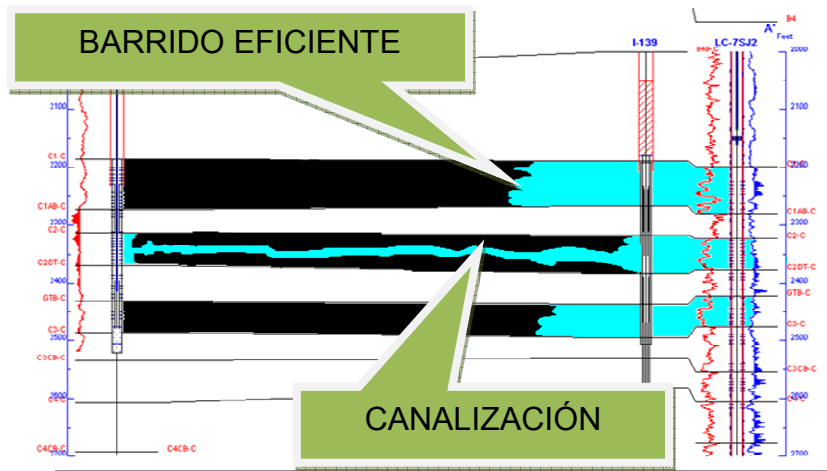
El siguiente gráfico muestra la conectividad existente entre las arenas del pozo inyector y el productor resaltando el barrido eficiente en las capas sin problema así como el intervalo canalizado.

Conectividad de arenas entre los pozos C-7SJ2 e I-261. Tomado de OFM 2005.

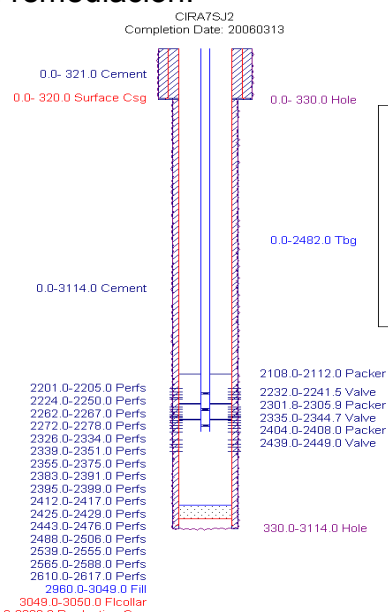
Estado mecánico del inyector C-7SJ2 luego de su intervención. Tomado de OFM 2005.

Teniendo en cuenta que el inyector C-7SJ2 se encontraba canalizado en sus arenas C2 y que este se comprende de una sarta de inyección sencilla, se tendría que ejecutar un plan para aislar la zona ya fuera con una sarta selectiva o con un trabajo de cementación remedial. Se optó por instalar una sarta selectiva que comprendiera las arenas C1, C2 y C3 ya que esta permitiría regular el flujo de agua a inyectar en cada intervalo de forma controlada, además resulta menos riesgoso y costoso que un trabajo de cementación. La siguiente imagen muestra la configuración mecánica del pozo inyector luego de su remediación.

Los intervalos C1 y C3 se dejaron abiertos mientras que se dejo un regulador ciego en las arenas C2 para evitar inyectar agua por este intervalo, esto quiere decir que la inyección en este pozo no seguirá brindando soporte de

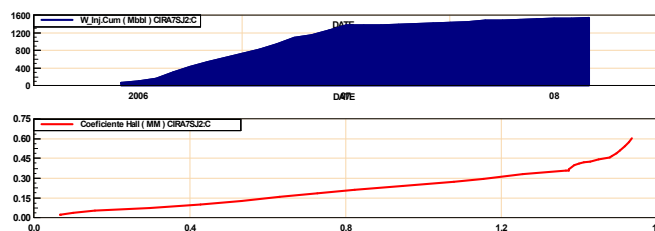
Diagrama hall luego del trabajo remedial. Tomado de OFM 2005.

El registro de perfil de inyección muestra un cambio en su comportamiento debido al cierre de las arenas C2, la distribución de caudales cambio y no muestra indicios de problema. Por otro lado la pendiente hall se incremento a partir del taponamiento del intervalo.
