**DIAGNÓSTICO Y CARACTERIZACIÓN DE COLAPSOS MECÁNICOS EN  
REVESTIMIENTOS DE POZOS EN LOS CAMPOS SOMETIDOS A INYECCIÓN  
DE AGUA EN LA COORDINACIÓN DE PRODUCCIÓN HUILA**

**UNIVERSIDAD SURCOLOMBIANA  
FACULTAD DE INGENIERIA  
PROGRAMA DE INGENIERIA DE PETROLEOS  
NEIVA  
2010**

**Trabajo de grado presentado como requisito para  
Optar al título de ingeniero de petróleos.**

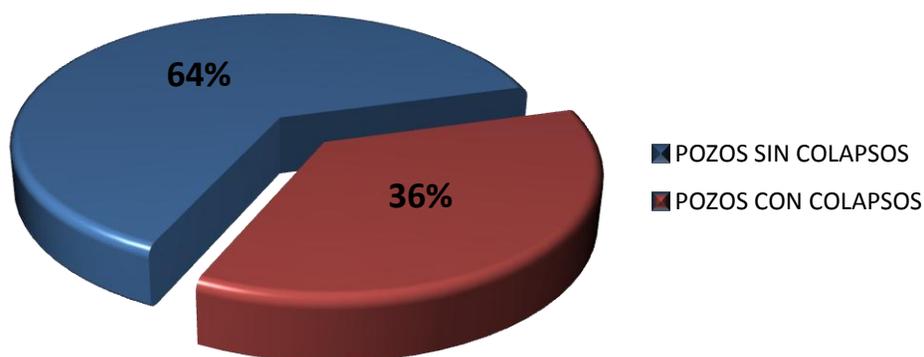
**Figura 12.** Porcentaje de pozos sometidos a la inyección de agua que presentan colapsos en la CPH.

Los tres campos cuentan con 94 pozos en total, de los cuales el 64% que corresponde a un número de 60 pozos no presentan ningún tipo de restricciones,

en comparación al 36% perteneciente a los 34 pozos restantes en donde se evidencia problemas de colapsos. Este porcentaje es muy alto considerando los pocos pozos con los que cuenta los tres campos. Afortunadamente no todos los pozos que cuentan con restricciones tienen una obstrucción total del revestimiento hasta llegar al punto de abandono del mismo. (Ver figura 13.)

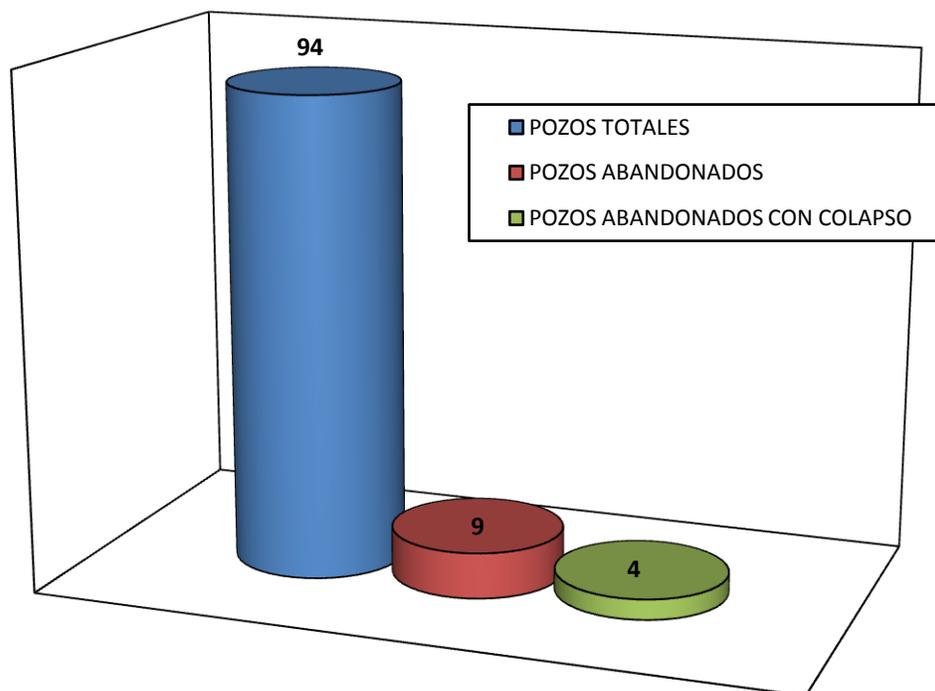
**Figura 13.** Pozos abandonados en los campos de la Coordinación de Producción Huila sometidos a la inyección de agua.

Se han abandonado 9 pozos que representan el 9.54% del total de los pozos en los campos estudiados; 2 pozos inyectoros abandonados representando el 2.12% de los pozos totales, 7 pozos productores abandonados correspondientes al 7.4% del total de los pozos, pero solo 4 de estos últimos fueron abandonados por problemas de restricciones.

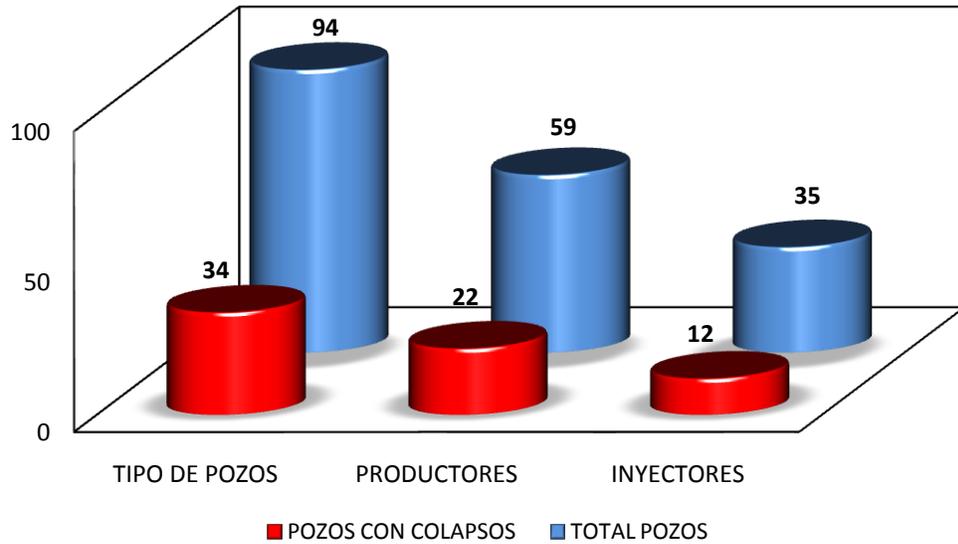
**Figura 14.** Distribución de los colapsos según el tipo de pozo en los campos Cebú-Palogrande, Dina Cretáceos y Pijao.

Como se observa en los tres campos estudiados existen 94 pozos, de los cuales 34 pozos tienen restricciones, 59 pozos son productores y 22 de esos pozos productores poseen restricciones (correspondientes al 37% de los productores). Por otro lado, de los 35 pozos inyectores, 12 presentan restricciones en el revestimiento representando así el 34.3% de ellos; además hay 14 pozos inactivos de los cuales 7 presentan problema de restricciones.

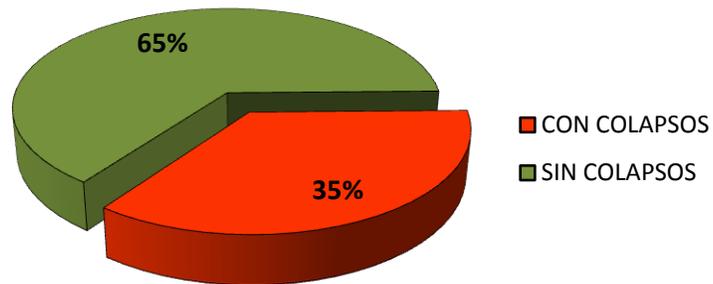
**Figura 16.** Pozos productores con problema de restricciones en el campo Cebú-Palgrande.

El 35% de los pozos productores en el campo Cebú-Palgrande presentan problemas de restricciones; 4 pozos productores inactivos, 2 de los cuales presentan restricciones en el revestimiento. Además cuenta con 2 pozos productores abandonados uno de ellos con colapsos en el casing.

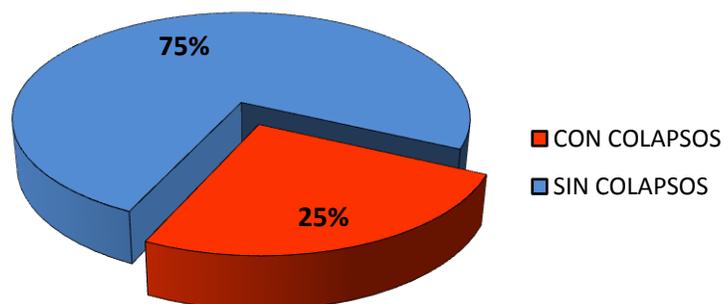
**Figura 17.** Pozos inyectoros con colapsos en el campo Cebú-Palgrande.

El 25% de los pozos inyectoros presentan problema de restricciones. Además 5 pozos inyectoros inactivos, uno de ellos con restricciones en el revestimiento, como es el caso del pozo PG-02 que actualmente se encuentra inactivo, presenta

colapsos y será abandonado para Julio del 2010. Además cuenta con 2 pozos inyectores abandonados.

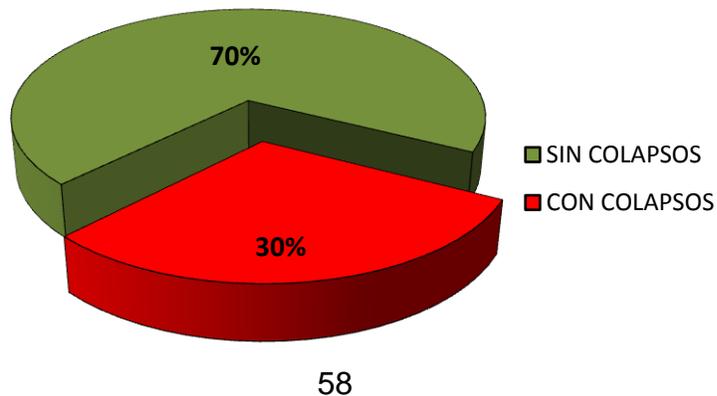
**Figura 19.** Pozos productores con colapsos en el campo Dina Cretáceos.

El 30% de los pozos productores del campo Dina Cretáceos presenta restricciones en el casing; 2 pozos inactivos se encuentran pronto a ser abandonados, este es el caso de los pozos DK-18 y DK-11 que serán abandonados para Agosto de 2010.

Cabe aclarar que el pozo DK-18 no aparece como pozo con colapso debido a que este se presentó en una fecha posterior a la base de datos de los software de DIMS y PROFILE. Además este campo presenta 4 pozos productores abandonados, 3 de ellos con problema de colapsos en el casing; claro ejemplo son los pozos DK-08, DK-10 y DK-26.

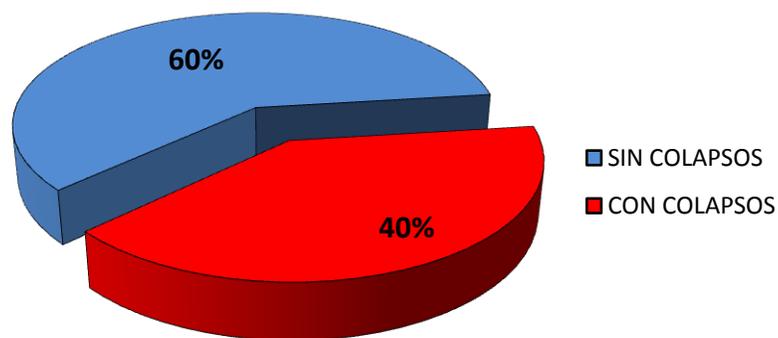
**Figura 20.** Estado pozos inyectores en el campo Dina Cretáceos.

El 40% de los pozos inyectores del campo Dina Cretáceos presentan restricciones en su revestimiento, además tiene 3 pozos inactivos todos con problema de restricciones, tal es el caso de los pozos DK-13, DK-30 y DK-33 que serán abandonados para Agosto del año 2010.

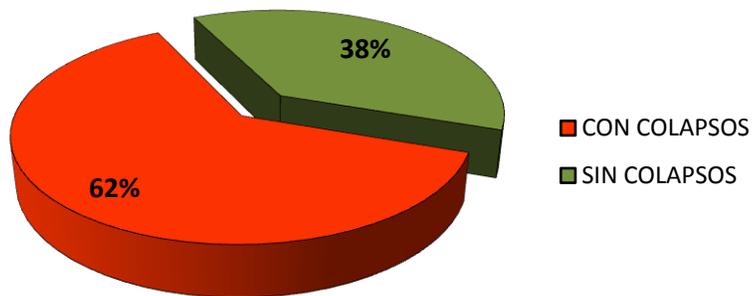
**Figura 22.** Pozos productores con restricciones en el campo Pijao.

El 62% de los pozos productores en este campo presenta problema de colapsos, siendo este el campo que presenta mayor porcentaje de pozos productores con este problema.

Además cuenta con 1 pozo abandonado por problemas de restricciones, como es el caso del pozo PJ-07.

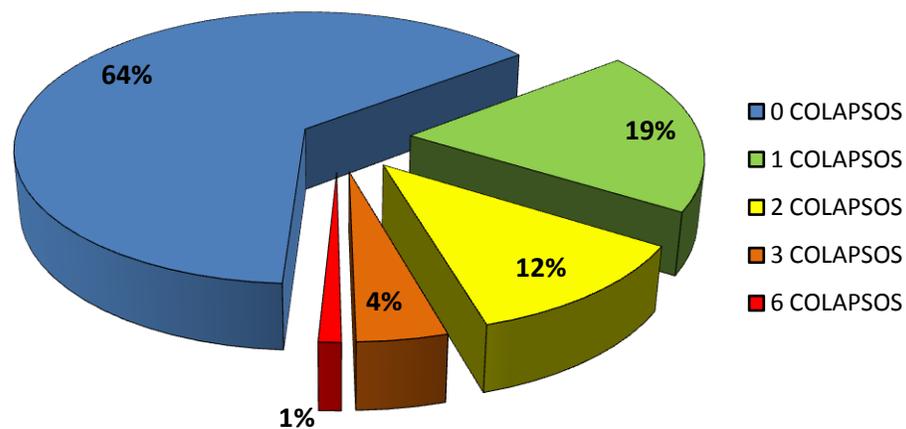
**Figura 23.** Número de colapsos por pozo en los campos estudiados.

Como ya se ha mencionado, el 64% de los pozos de los campos Cebú-Palagrande, Dina Cretáceos y Pijao no presentan problemas de colapsos en el revestimiento, entonces el 34% restante se distribuye como se observa en la figura anterior.

Existen 58 restricciones distribuidas en 34 pozos en los tres campos estudiados, siendo lo más común que se presenten 1 o 2 colapsos por pozos.

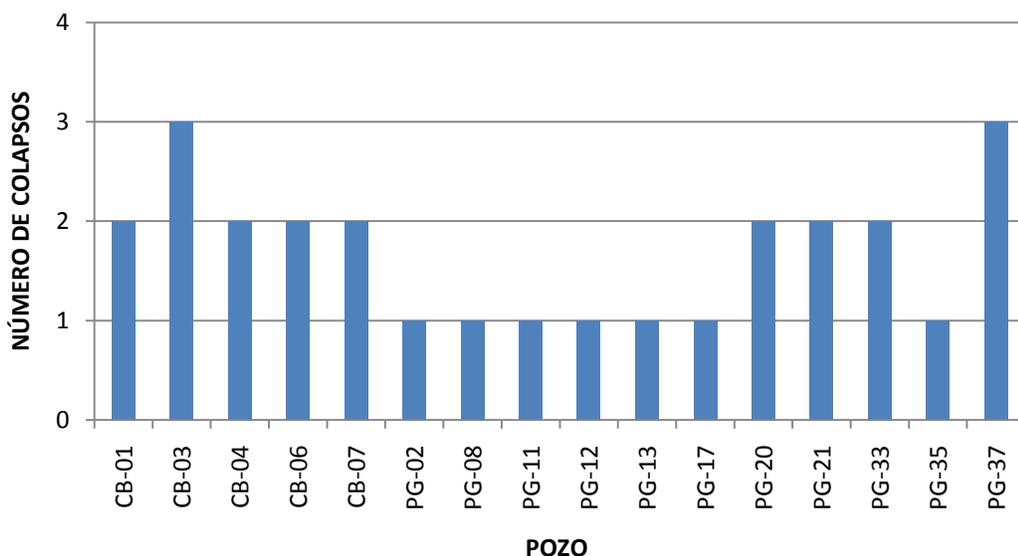
**Figura 25.** Número de Colapsos por pozo en el campo Cebú-Palgrande.

Más de la mitad de los pozos que presenta colapsos en el campo Cebú-Palgrande tiene más de una restricción en el revestimiento; un ejemplo de ello son los pozos CB-03 y CB-04 los cuales son los más críticos, ya que cuentan con 3 restricciones cada uno.

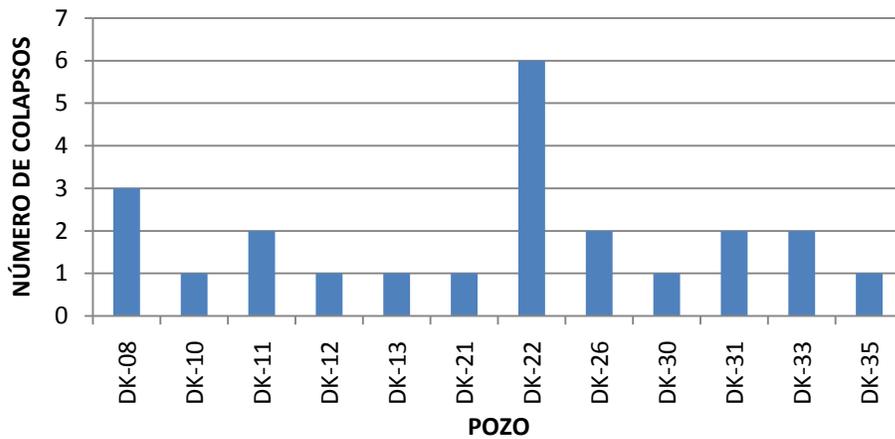
**Figura 26.** Número de restricciones por pozo en el campo Dina Cretáceos.

El 50% de los pozos que presentan colapsos tiene más de una restricción en el revestimiento; esto se puede observar en los pozos DK-08 y DK-22 con mayor cantidad de restricciones, 3 y 6 respectivamente, siendo el último el más crítico de todos los campos que fueron estudiados.

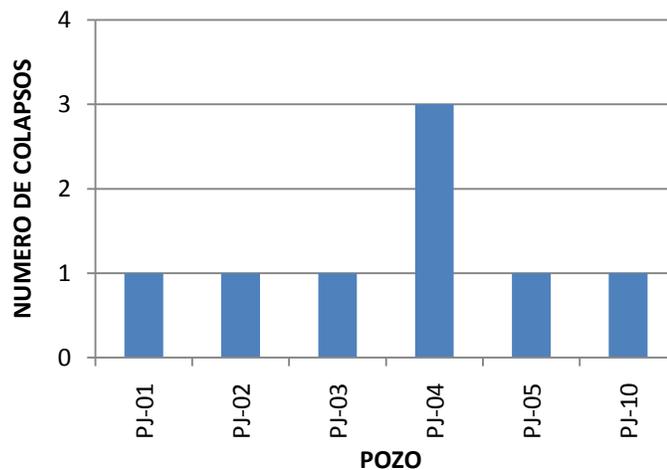
**Figura 27.** Número de restricciones por pozo en el campo Pijao.

El 83% de los pozos con colapsos de este campo presenta una restricción, sin embargo se muestra una situación un poco particular y en cierta forma crítica ya el

17% restante de los pozos con colapsos tiene 3 restricciones; tal es el caso del pozo PJ-04 el cual es el pozo con mayor aporte de fluidos y petróleo del campo, con una producción de petróleo de 151 BOPD\*. Además dado el caso de que todos los pozos productores con colapso en este campo tengan que ser abandonados por las restricciones, se reduciría la producción de petróleo del campo Pijao en un 73.3% representado en 320.83 BOPD.\*

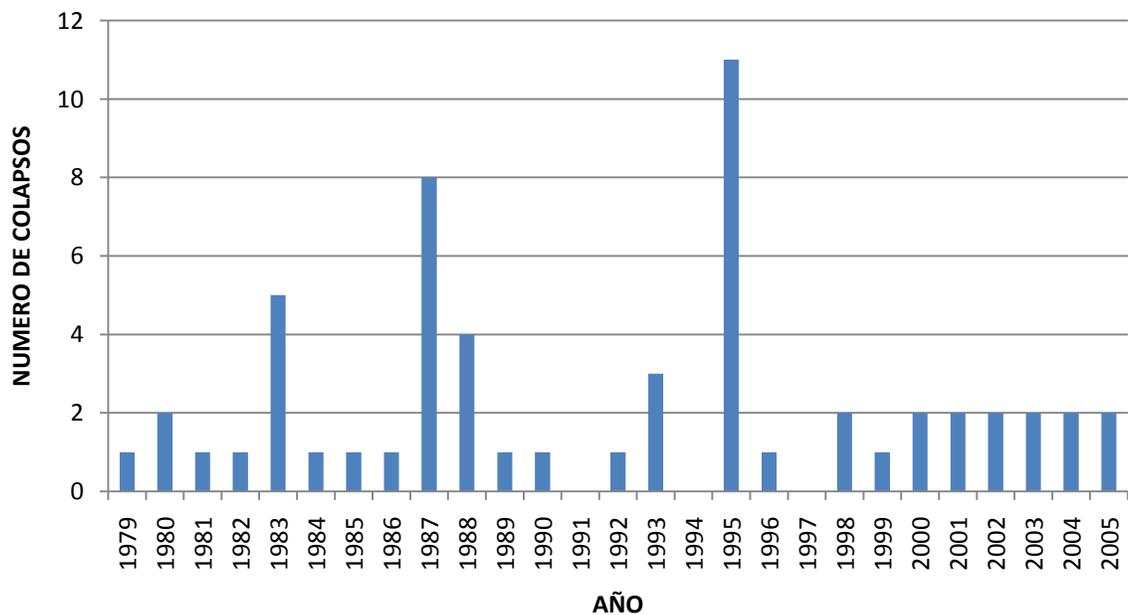
**Figura 32.** Restricciones por año en los campos Cebú-Palогrande, Dina Cretáceos y Pijao.

Se observa que los años más críticos son el año 1987 donde se presentaron 9 restricciones y el año de 1995 donde se produjeron 11 colapsos; este último, corresponde al periodo más crítico, ya que al parecer en este año fue cuando aparecieron las restricciones del pozo DK-22.

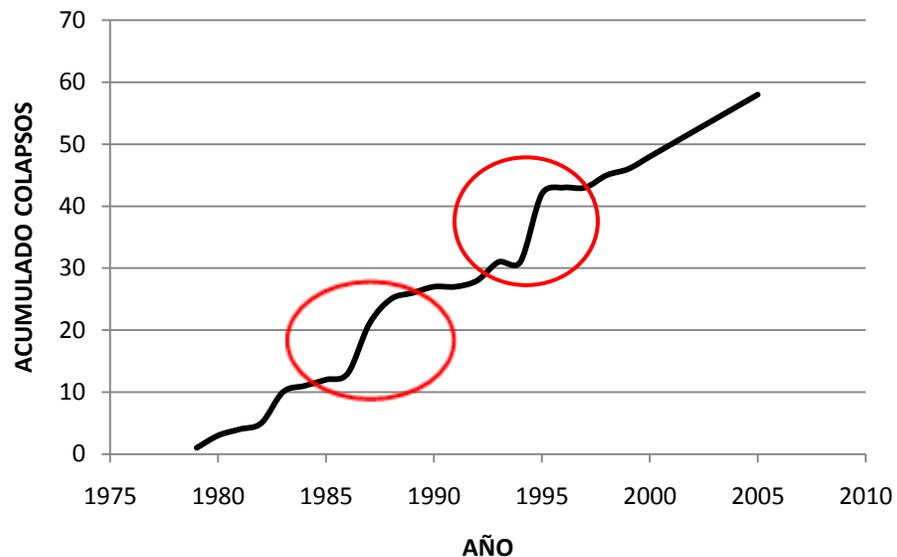
**Figura 33.** Acumulado de colapsos en los campos Cebú-Palogrande, Dina Cretáceos y Pijao.

Se puede observa que hay un aumento significativamente en la incidencia de las restricciones en los campos estudiados entre los año 1985 a 1988, donde aparecían en promedio 4 restricciones por cada 3 años; por otro parte el periodo comprendido entre los años 1991 a 1995 se presentaron en promedio 9 restricciones por cada 5 años.

Para los datos que corresponden al último periodo entre los años 2001 a 2005 se determinó una tendencia de 6 restricciones cada cinco años. Se puede llegar a pensar que las restricciones que aparecen en este último pueden ser ocasionadas por el deterioro natural de los revestimientos.

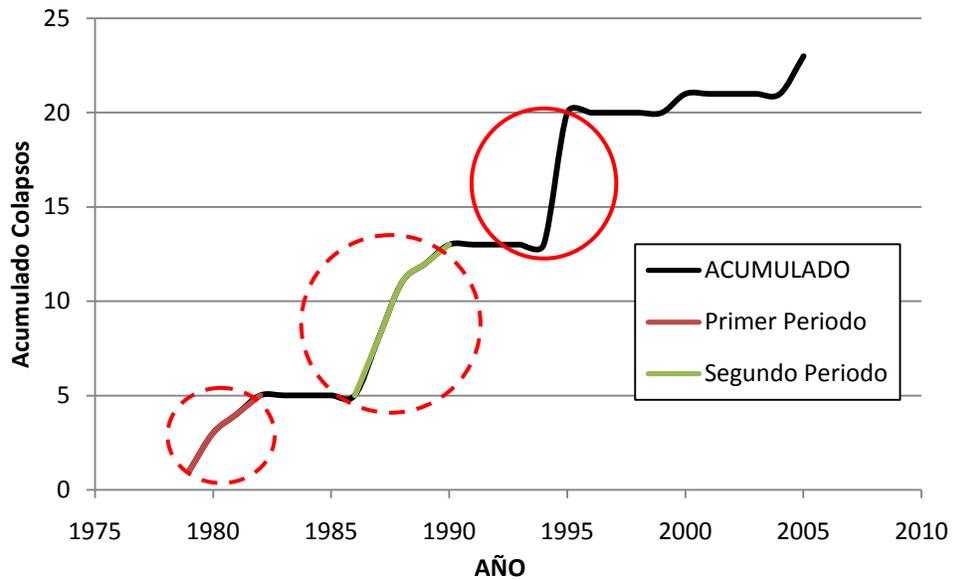
**Figura 37.** Acumulado de colapsos en el campo Dina Cretáceos.

Como se muestra en la figura anterior, los dos periodos encerrados en líneas a puntos corresponden al primer periodo en el que se presentó un aumento en las restricciones, alrededor de 4 colapsos cada tres años. Luego de un cese de los colapsos empiezan a reaparecer de nuevo a partir del año 1986 hasta el año 1991, donde en promedio existían 2 restricciones por año.

En el año de 1995, el cual se encuentra encerrado con una línea roja, aparecieron 7 restricciones equivalentes al 86% de ellas en el pozo DK-22.

Para el final del estudio se observa también que las restricciones han tendido a estabilizarse mostrando una tendencia de aproximadamente una restricción cada 3 años; se piensa que se debe al deterioro natural de los revestimientos.

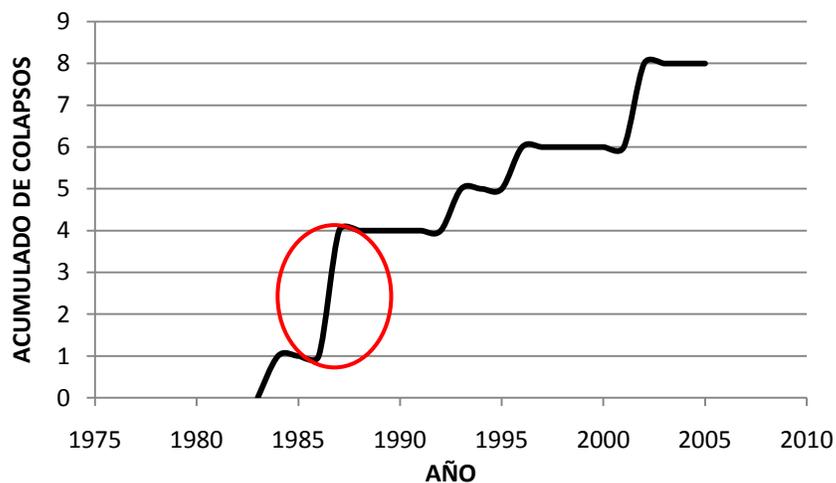
**Figura 39.** Acumulado de colapsos en el campo Pijao.

Como se muestra en la anterior figura, la mayoría de los pozos de este campo presentan problemas de restricciones y no se tiene una tendencia clara.

En el año 1986 hubo un aumento marcado de 3 restricciones por año, siendo este el periodo con mayor número de colapsos.

Se puede llegar a pensar que las restricciones encontradas en el año de 2002 pudieron presentarse por el deterioro natural del revestimiento; como no hay una tendencia clara, es necesario tener en cuenta las fecha para más adelante ser comparadas con otros parámetros.

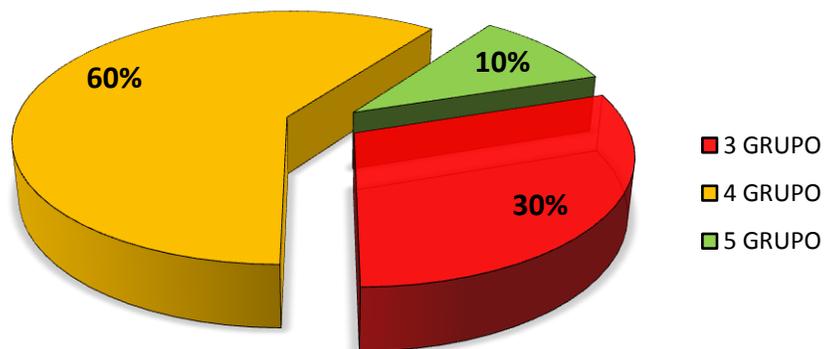
**Figura 45.** Tiempo de servicio de los revestimientos sin colapsos en los campos Cebú-Palgrande, Dina Cretáceos y Pijao.

Se observa que todos los pozos tienen un tiempo de servicio mayor a 15 años, el 30% representado por 18 pozos tienen entre 15 a 25 años de servicio, el 60% que constituyen 36 pozos tiene entre 25 a 35 años de servicio y el 10% restante está contemplado por 6 pozos que tienen más de 35 años de servicio. (Ver anexo E),

Estos últimos se esperan que sean los que mayores posibilidades de restricciones tengan para un futuro, como es el caso de los pozos DK-01, DK-02, DK-03, DK-04, DK-05 y DK-06.

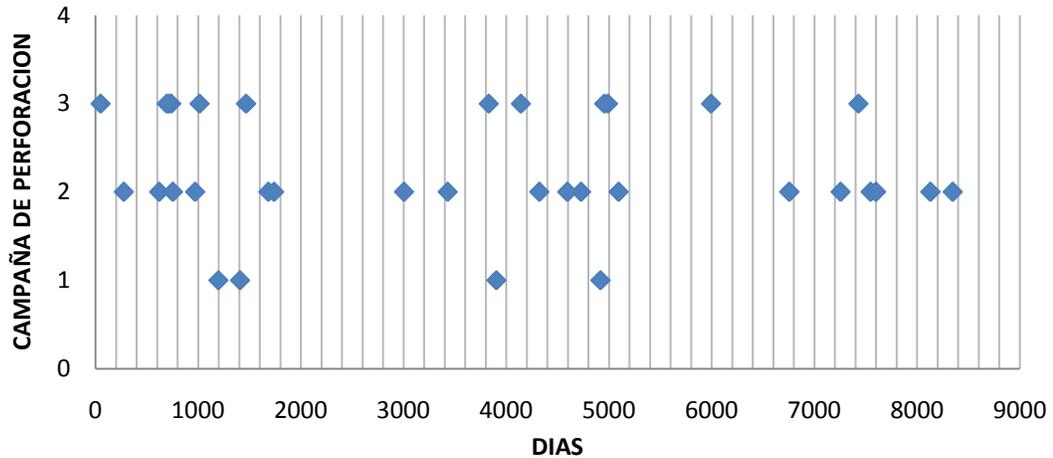
**Figura 46.** Tiempo de servicio en días hasta la fecha del colapso.

Esta grafica permitió visualizar cual fue el tiempo de servicio en días de cada pozo hasta el momento del primer colapso, además fueron separados por campaña de perforación con el fin de intentar determinar alguna relación.

Se observa un grupo pozos que tuvieron una vida de servicio inferior a cinco años, lo cual indica las restricciones en estos pozos debieron presentarse por factores ajenos al deterioro natural del casing, razón por la cual será evaluado mas adelante con factores que pudieron afectar las condiciones a las cuales está sometido normalmente el casing.

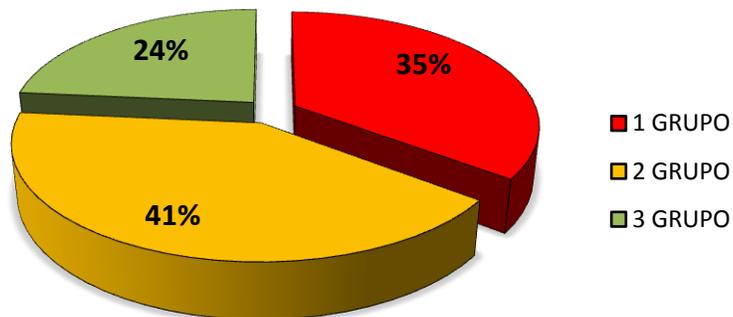
**Figura 47.** Tiempo de servicio de los casing con colapsos.

Se puede apreciar que 12 pozos que representan el 41% presentaron colapsos antes de 5 años (<2000 días), 14 pozos que corresponden al 35% mostraron restricciones de 5 a 15 años (2000 – 5500 días) y 8 pozos que hacen 24% restante aparecieron en un rango de 15 a 25 años (5500 – 9100 días). (Ver anexo E).

Por lo tanto se puede deducir que un número significativo de pozos tuvieron restricciones a tiempos tempranos de servicio, lo que puede indicar que en dicho periodo se pudieron desarrollar trabajos que de alguna forma afectaron las condiciones en las que normalmente se veía sometido el revestimiento y por esta razón fueron tomados en consideración para estudios posteriores.

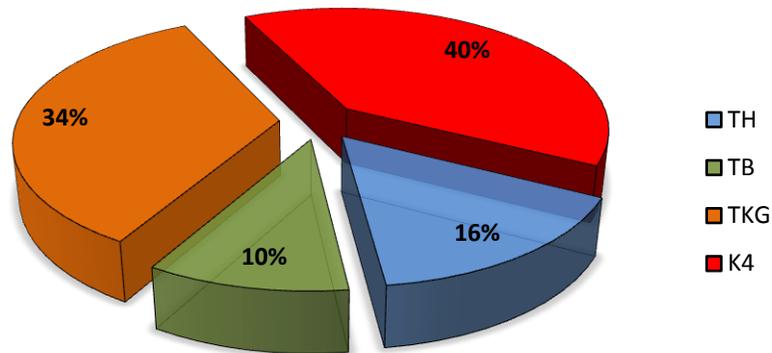
**Figura 48.** Formaciones donde se presentan las restricciones en los campos Cebú- Palogrande, Dina Cretáceos y Pijao.

El 16% representa las 9 restricciones que se encuentran en la formación Honda (TH), las cuales son de depósitos fluviales del terciario con arcillolitas rojas, cafés rojizas y grises verdosas intercaladas con areniscas algunas veces conglomeráticas. (Ver figura U).

El 10% pertenece a las 6 restricciones presentes en la formación Barzalosa (TB), las cuales son depósitos fluviales del terciario con Arcillas con intercalaciones de areniscas rojas.

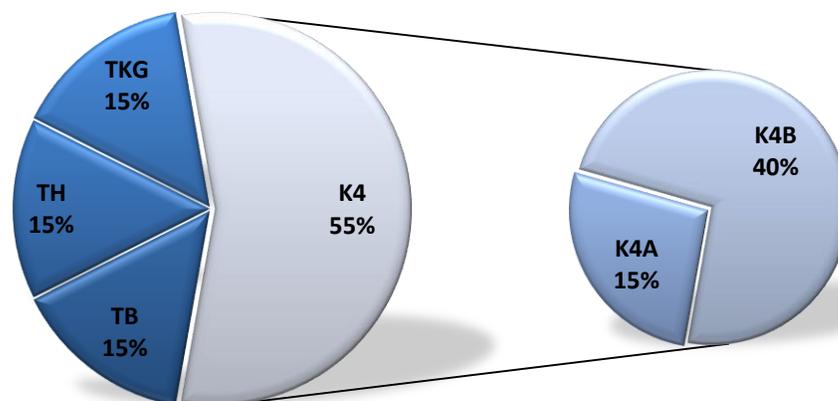
**Figura 49.** Formaciones donde se presentan colapsos en el campo Cebú-Palogrande.

Esto indica que la formación en donde más se presentaron los colapsos fue la formación Monserrate (K4) con 55% representado por 15 restricciones; además de esto la formación Monserrate se divide en tres estratos K4A, K4B y K4C, donde los estratos K4A y K4B fueron los únicos que desarrollaron estos problemas, siendo el estrato K4B con 11 restricciones el que mayor número mostro.

Cabe resaltar que la inyección de agua en este campo se desarrolla por las formaciones Monserrate (K4A, K4B, K4C) y Guaduala (TKG), razón por la cual este parámetro será evaluado más adelante con respecto a la incidencia de las restricciones en este campo. (Ver figura 50).

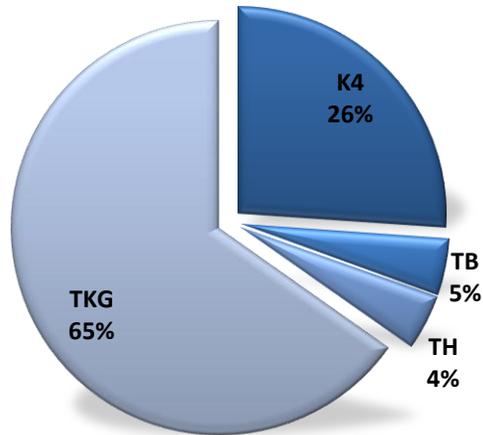
**Figura 50.** Formaciones en donde se presentan los colapsos en el campo Dina Cretáceos.

En el campo Dina Cretáceos se observa que el 65% que comprenden un número de 15 colapsos se presentaron en la formación Guaduala (TKG), seguida de la formación Monserrate (K4) específicamente en el estrato (K4B) con el 26% representado por 6 restricciones.

A diferencia del campo Cebú-Palgrande la producción e inyección de agua en este campo se desarrollan en la formación Monserrate (K4), razón por la cual se generó la hipótesis que algún factor en esta formación ajeno a la inyección de agua estaba generando las restricciones.

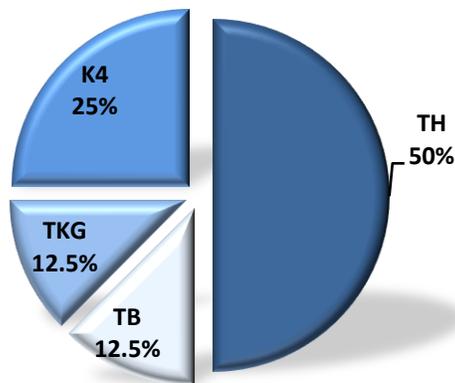
**Figura 51.** Formaciones en donde se presentan los colapsos en el campo Pijao.

En este campo el 50% que eta determinado por 4 restricciones ocurren en la formación Honda (TH), esta zona no es productora ni tiene implementado la inyección de agua.

De igual forma sucede con las formaciones Barzalosa (TB) y Guaduala (TKG), en donde ambas cuentan con el 12.5% y muestran tan solo 1 restricción; esto para cada una de ellas.

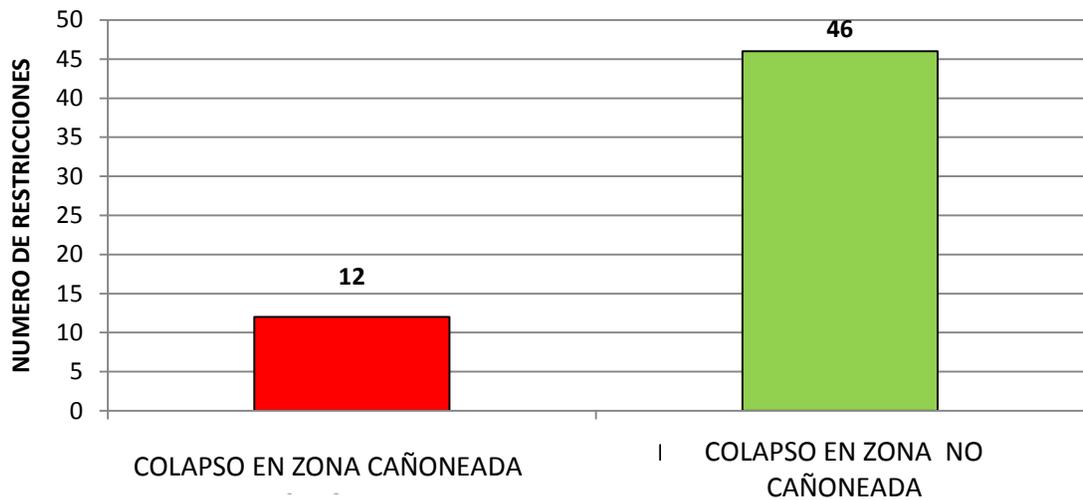
**Figura 52.** Colapsos que se encuentran en zonas cañoneadas.

El 79% de las restricciones se encuentra en zonas donde no ha sido cañoneado el casing. Solo una pequeña cantidad de los colapsos están dentro de zonas con cañoneo. El 83.33% de estas restricciones aparecieron en casing con una densidad de cañoneo de 4 tiros por pie (4 TTP) que es la más utilizada en estos campos; en las zonas donde hay una mayor densidad de disparo (6 TTP) no se presentan restricciones.

Con esto se concluye que la densidad de disparo no es influyente en la incidencia de restricciones.

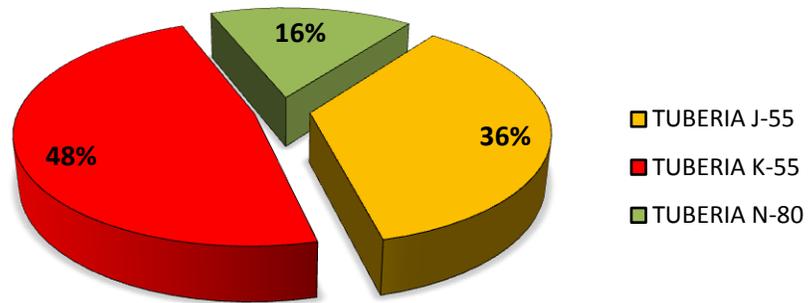
**Figura 53.** Tipos de casing utilizado en los pozos de Cebú-Palogrande, Dina Cretáceos y Pijao.

Se observa que el 48% representado en 44 pozos utiliza un casing tipo K-55, el 38% que corresponde a 33 pozos, utilizan casing tipo J-55 y 15% restante que compromete a 15 pozos, utiliza tubería tipo N-80.

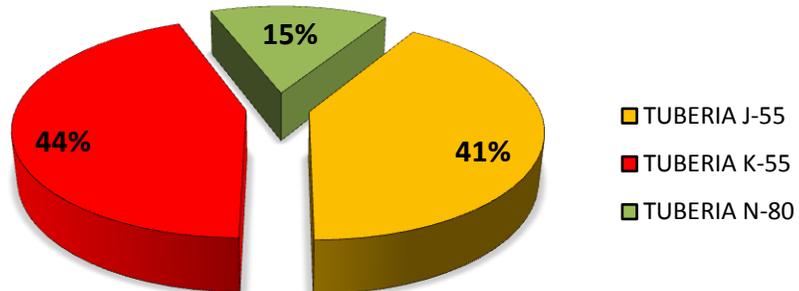
**Figura 54.** Tipos casing en los pozos colapsados.

Se observa que la proporción de los casing con colapsos en tubería tipo J-55 aumentó; parece ser que este tipo de tubería es más propensa a las restricciones. Para evaluar que rango de tubería es la que mayor incidencia de restricciones presenta, se hace necesario separar cada tipo de tubería y determinar su valor porcentual; la siguiente tabla recopila esta información.

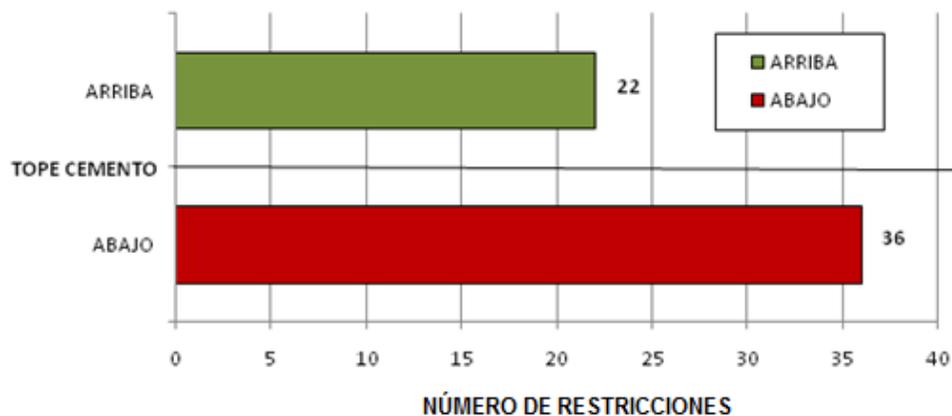
**Figura 55.** Ubicación de los colapsos respecto al tope del cemento.

El 62% de las restricciones se encuentran por debajo del tope del cemento. Aunque los resultados no fueron lo que se esperaba, cabe resaltar que hay un porcentaje significativo de restricciones que si se encuentran por encima del tope del cemento. (Ver Anexo H).

Una hipótesis de estas fallas, es que no existe una cementación representativa respecto al espesor de cada formación en donde se genera el problema, ocasionando consigo corrosión y debilitamiento del revestimiento hasta llegar al punto de colapso.

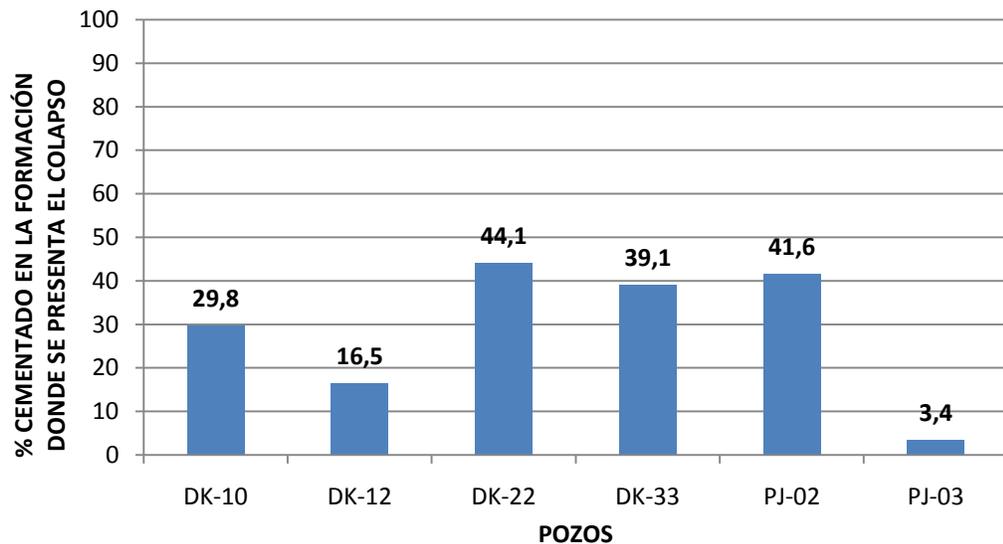
**Figura 56.** Porcentaje de formación cementada en colapsos por encima del tope del cemento.

Se observa que todas las restricciones que se presentan por encima del tope del cemento tienen un porcentaje de cementación bajo, lo que indica que una gran parte del casing está expuesto a la formación, donde generalmente se presenta los colapsos en cada pozo.

Cabe recordar que la formación en donde mayor se presentan colapsos en el campo Dina Cretáceos es la formación Guaduala (TKG) y la mayor parte de los pozos en este campo tienen el tope de cemento en esta formación (Ver anexo H), lo mismo sucede con el campo Pijao, en el cual la zona problemática es la formación Honda (TH) y los porcentajes de cemento en estas zonas son bajos o en algunos casos nulo.

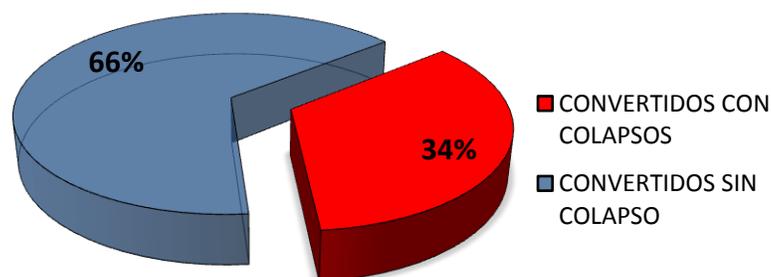
**Figura 57.** Estado pozos convertidos en los campos Cebú-Palogrande, Dina Cretáceos y Pijao.

Se observa que el 34% que representan 11 pozos convertidos, muestran problemas de colapsos; 3 de ellos se presentaron antes de la conversión, tal es el caso de los pozos (DK-13, PG-21 y PJ-02).

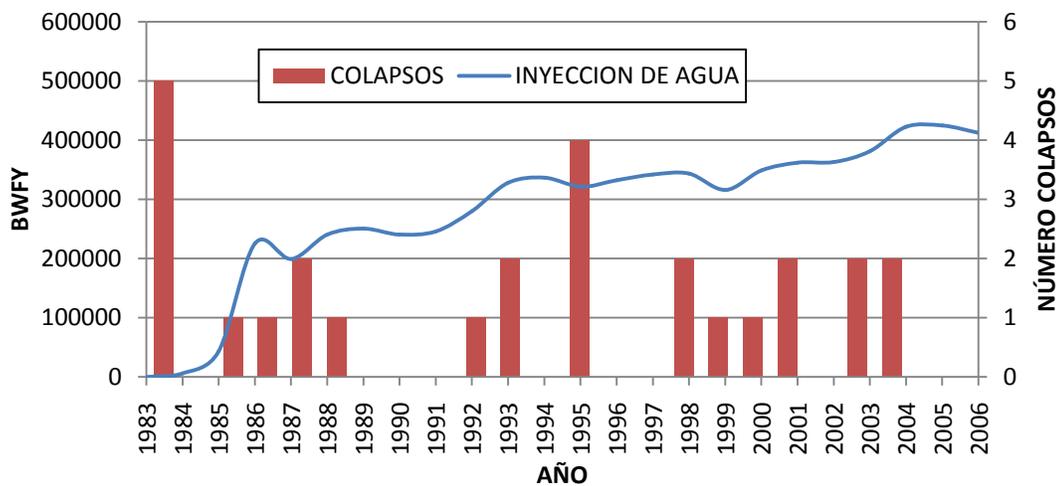
**Figura 58.** Inyección de agua vs colapsos en el campo Cebú-Palgrande.

Para el campo Cebú-Palgrande se observa que en algunas fechas cuando aumenta la inyección de agua de alguna manera también lo hace los colapsos; por

Todo esto contribuye a soportar la hipótesis que afirma que la inyección de agua está muy ligada al desarrollo de las restricciones.

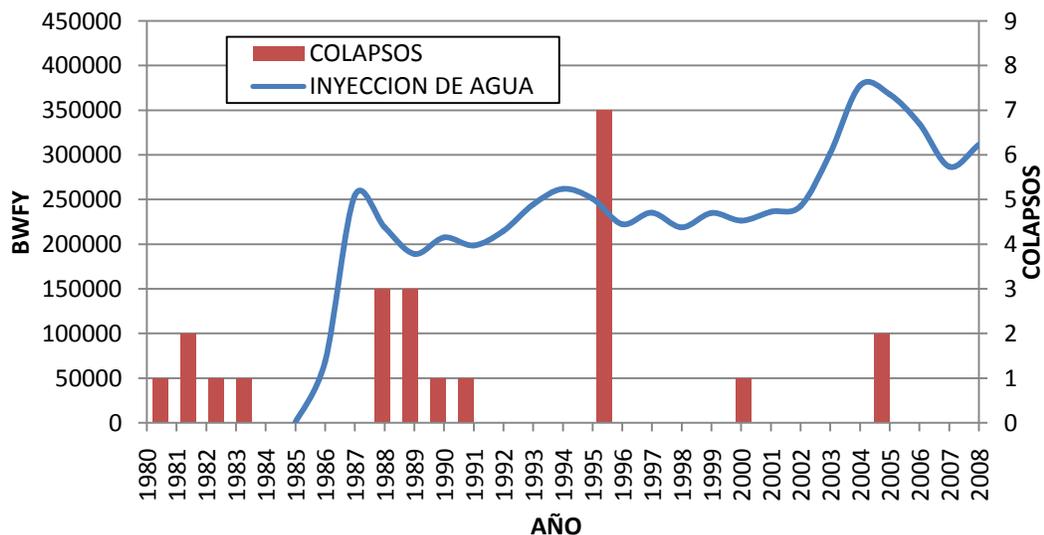
**Figura 59.** Inyección de agua vs los colapsos en el campo Dina Cretáceos.

En el campo Dina Cretáceos se observa que la inyección de agua empezó en el año de 1985 con la primera etapa de degeneración de pozos inyectoros.

Al aumentar el caudal de inyección para el año 1987, las restricciones aparecieron poco tiempo después de este suceso.

Con esto se concluye que la inyección de agua en este campo también está vinculada con las restricciones.

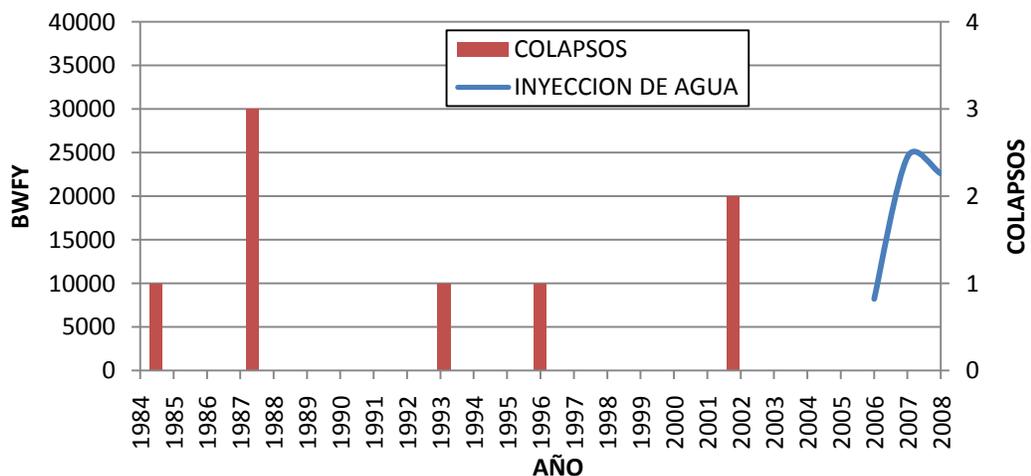
**Figura 60.** Inyección de agua vs los colapsos en el campo Pijao.

En el campo Pijao se observa que a pesar de que la inyección de agua en el campo empezó en el año 2006, las restricciones comenzaron a aparecer en el año

de 1984; aquí no se puede establecer una relación entre los colapsos y los trabajos de inyección efectuados por el pozo PJ-02.

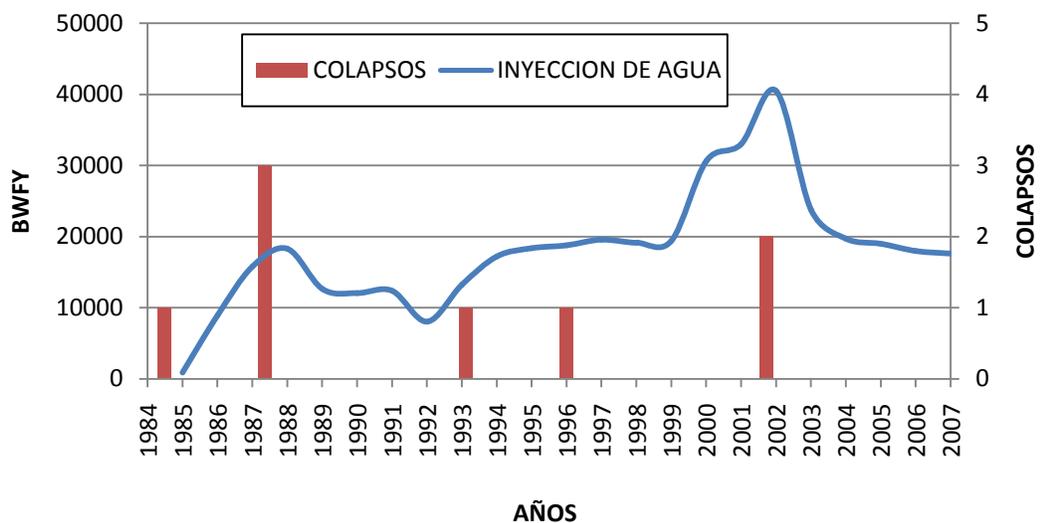
**Figura 61.** Inyección de pozos CB 05 y CB 08 con los colapsos en el campo PJ.

Es curioso, que las restricciones que aparecen en el año 1987 en el campo Pijao concuerden con las fechas de aumento en la inyección de agua en los pozos CB-05 y CB-08, los cuales se encuentran al extremo sur del campo Cebú-Palgrande. Al parecer hay una conectividad hidráulica entre las dos estructuras por medio de las fallas.

Las primeras restricciones ocurren en pozos que están muy cerca a fallas en el campo Pijao, siendo primero el pozo PJ-03, luego PJ-04, PJ-01, PJ-05, PJ-10 y por último el PJ-02.

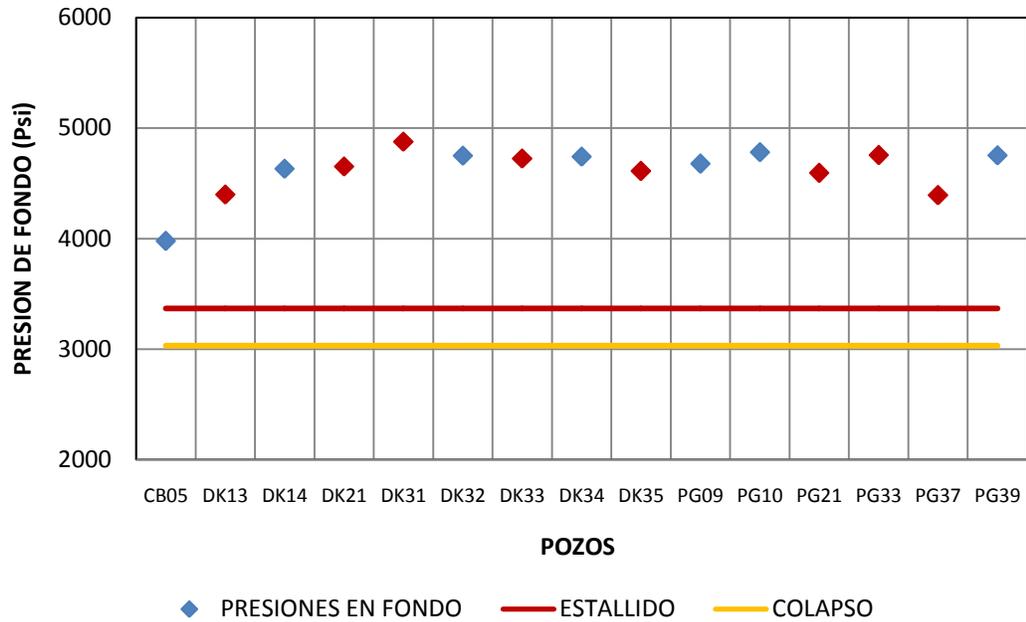
**Figura 64.** Presiones de fondo en los pozos de los campos Cebú-Pallogrande, Dina Cretáceos y Pijao con factor 70% de resistencia a esfuerzos de estallido y colapso para tuberías K-55, 5.5" de OD y 15.5 Lb/ft.

Este estudio se hizo de igual manera con los otros tipos de casing comparando los esfuerzos en fondo actuales con los datos para tuberías nuevas (ver Anexo J). Las comparaciones de las tuberías con el factor del 70% de resistencia a esfuerzos son mostradas a continuación. (Ver figura 64).

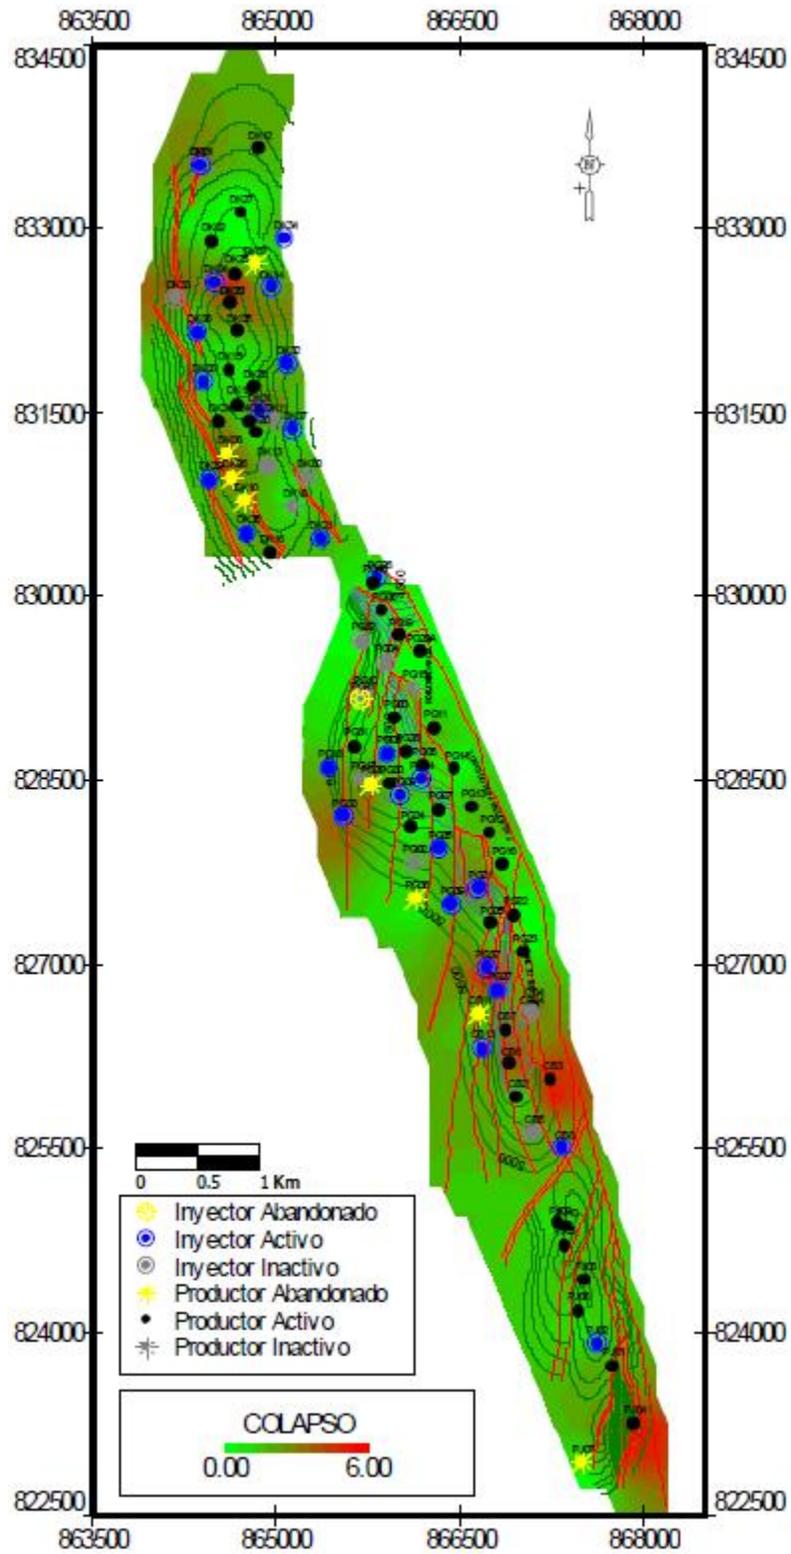
Figura 68. Mapa general de criticidad en los campos CB-PG, DK y PJ.

Los pozos que tienen la posibilidad de presentar colapso en el revestimiento según la tabla de criticidad son los siguientes: CB-05, CB-08, CB-13, DK-01, DK-03, DK-04, DK-05, DK-14, DK-16, DK-19, DK-32, DK-34, PG-04, PG-09, PG-10, PG-18, PG-26, PG27, PG-34, PG-39.

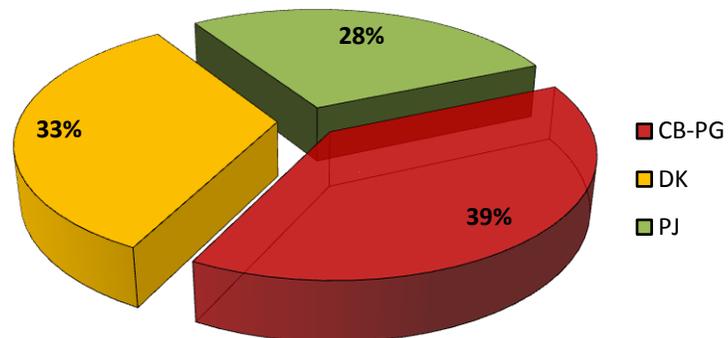
**Figura 72.** Pozos con una restricción en los campos Cebú-Palgrande (CB-PG), Dina Cretáceos (DK) y Pijao (PJ).

<b>CAMPO</b>	<b>POZO</b>
CEBÚ-PALLOGRANDE	PG-02
	PG-08
	PG-11
	PG-13
	PG-17
	PG-35
DINA CRETÁCEOS	DK-10
	DK-12
	DK-13
	DK-21
	DK-30
	DK-35
PIJAO	PJ-01
	PJ-02
	PJ-03
	PJ-05
	PJ-10

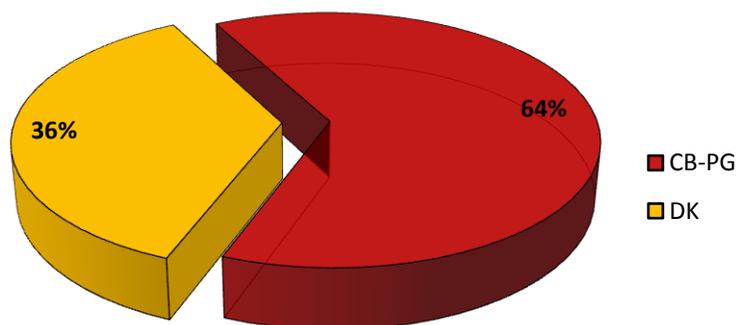
**Figura 73.** Pozos con dos restricciones en los campos Cebú-Palgrande (CB-PG), Dina Cretáceos (DK) y Pijao (PJ).

CAMPO	POZO
CEBÚ-PALGRANDE	CB-01
	CB-04
	CB-06
	CB-07
	PG-20
	PG-21
	PG-33
DINA CRETÁCEOS	DK-11
	DK-26
	DK-31
	DK-33

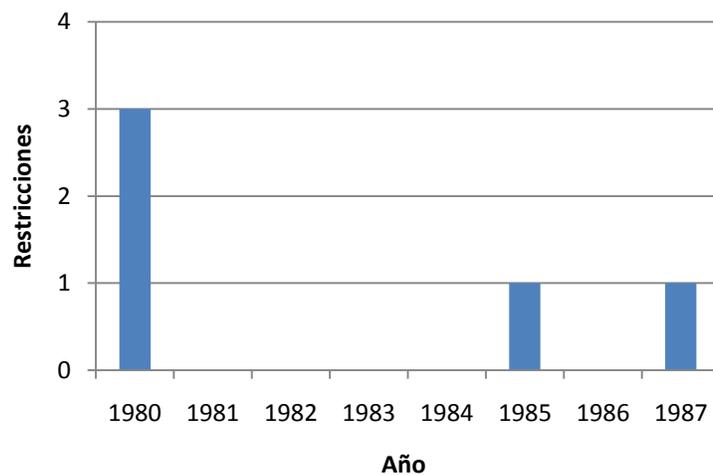
**Figura 91.** Colapsos en los pozos de la primera campaña de perforación.

De lo anterior se pudo concluir que las primeras campañas son las que mayor porcentaje de pozos colapsados tiene en relación al número de pozos que se perforaron; además, esto se debe en cierta parte al deterioro natural de los revestimientos debido a la diferencia de años que existe entre campañas, las cuales son alrededor de siete años.

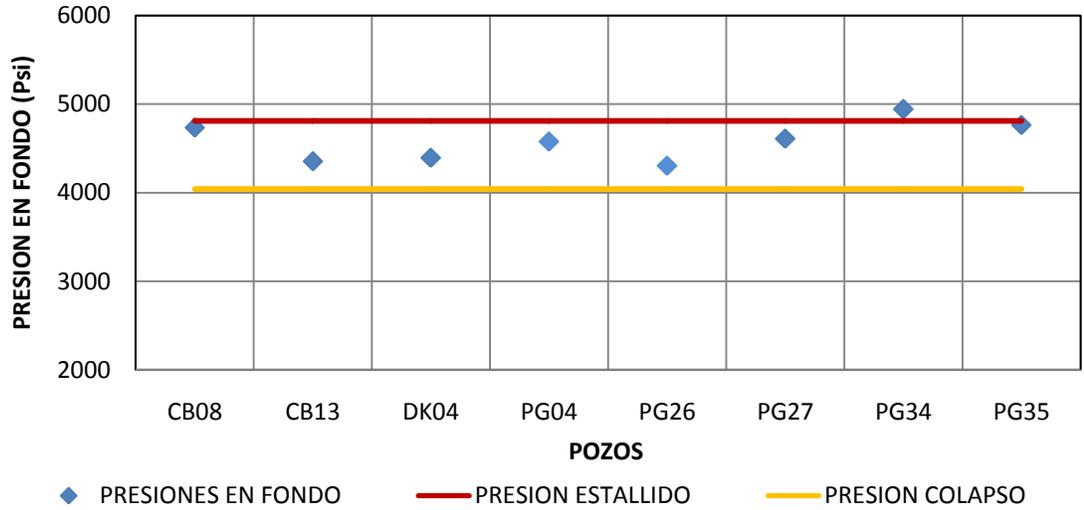
**Figura 97.** Presiones de fondo en los pozos de los campos Cebú-Palagrande, Dina Cretáceos y Pijao con factor 100% de resistencia a esfuerzos de estallido y colapso para tuberías nuevas J-55, 5.5” de OD y 15.5 Lb/ft.

Cabe resaltar que estas presiones de estallido y colapsos son para tuberías nuevas. Para el caso de estos pozos no es representativo, debido a que algunos pozos tienen más de 15 años y algunos superan los 30 años de servicio, dando consigo un deterioro natural; además si sumamos que en algunos casos no hay un porcentaje adecuado de cemento en zonas donde pueden haber presencia de acuíferos activos causando un rápido deterioro.

Se observa que todos los casing J-55, 5.5 de OD y 15.5 Lbs/ft posiblemente estén siendo sometidos a esfuerzos mayores a los cuales pueden soportar debido al deterioro de los mismos, por consiguiente es una situación crítica ya que en cualquier momento se pueden presentar problemas de restricciones en estas tuberías.
