**PRÁCTICAS CORRECTIVAS PARA POZOS DIRECCIONALES CON BOMBEO
MECÁNICO INCORPORANDO VARILLA CONTINUA Y ACCESORIOS QUE
MEJORAN EL DESEMPEÑO DE LA SARTA DE VARILLA Y LA SARTA DE
TUBERÍA**

ECOPETROL S.A.

**UNIVERSIDAD SURCOLOMBIANA
FACULTAD DE INGENIERÍA
PROGRAMA DE INGENIERÍA DE PETRÓLEOS
NEIVA, HUILA
2012**

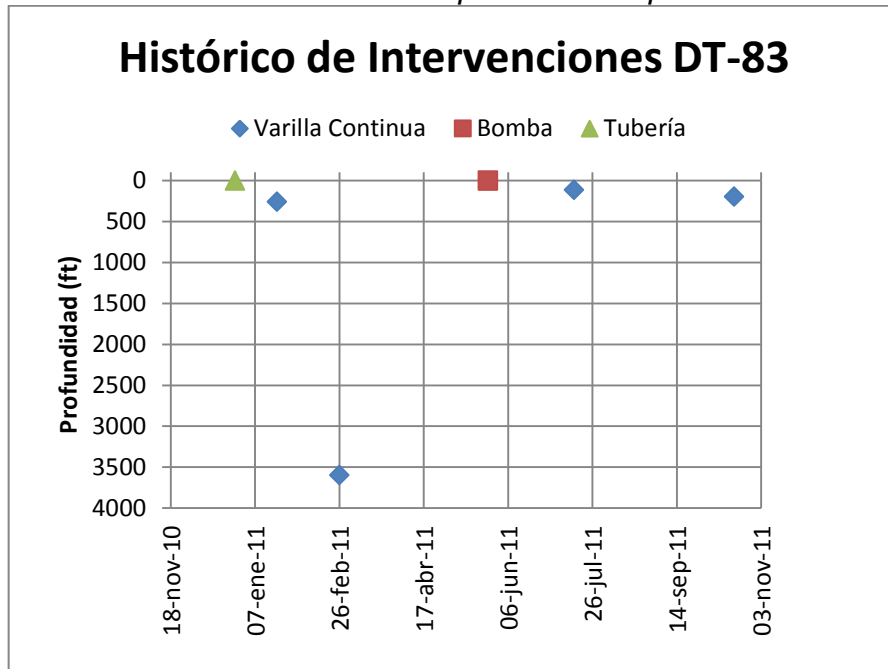
Gráfico 1. Historial de intervenciones por fallas del pozo Dina Terciarios 83.

Para este pozo se grafican los eventos desde el 1 de Diciembre de 2010, fecha en que se cambió de sistema de levantamiento (PCP @ BM) hasta el 31 de diciembre/2011.

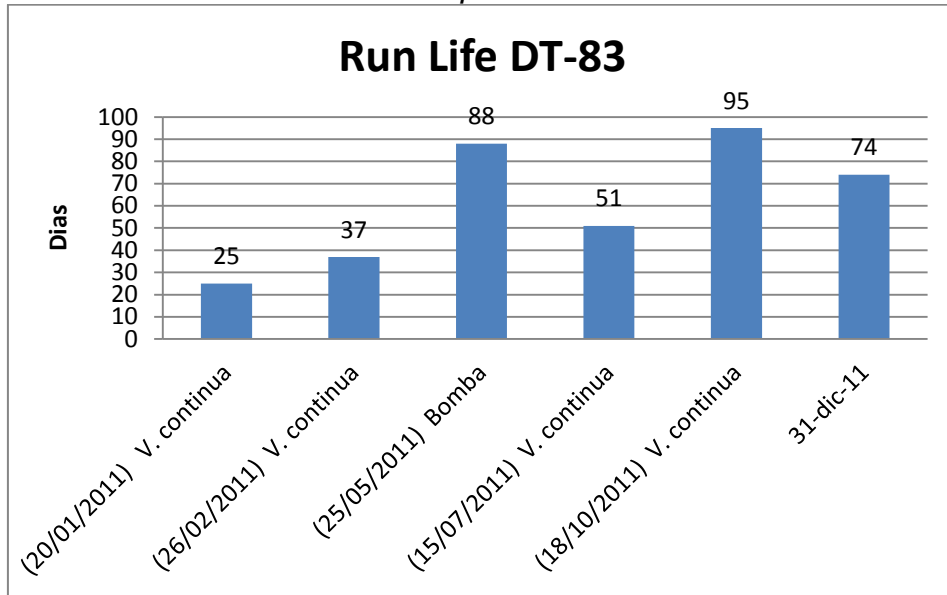
Gráfico 2. Runlife del pozo Dina Terciarios 83.

Aquí es importante resaltar que el periodo más largo entre intervención únicamente por varilla continua fue de 139 días (desde el 26 de Febrero/2010 hasta el 15 de Julio/ 2010). Cabe anotar que en la intervención del 15 de Julio/2010 los reportes indican que durante la inspección de la varilla continúa, ésta se encontraba severamente corroída.

Posterior a esto, el pozo falló nuevamente el día 18 de Octubre/2010 debido a que la varilla se partió en el mismo tramo de la fecha anterior, lo que puede ser atribuido al problema de corrosión ya mencionado.

Todo lo anterior nos podría estar indicando que la implementación de varilla continúa ha sido beneficiosa y que el reiterado número de fallas pueden ser debido a la presencia de agentes corrosivos que afectan el desempeño de la varilla continúa.

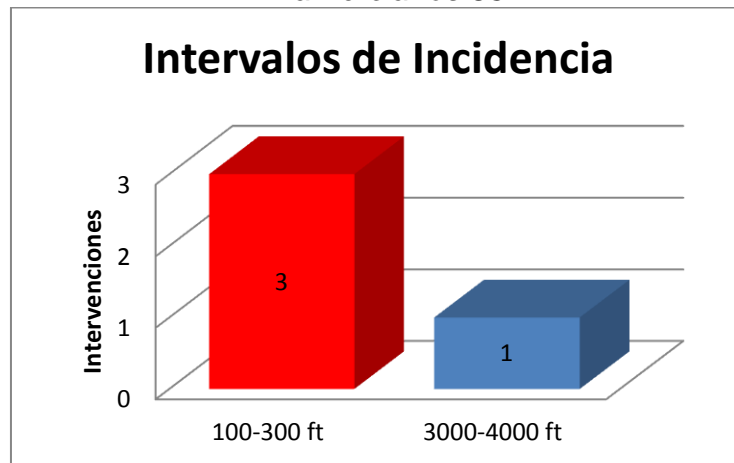
Gráfico 4. Intervalos de incidencia de intervenciones por varilla partida del pozo Dina Terciarios 83.

En este gráfico, se observa que el intervalo de mayor incidencia por varilla continúa partida se encuentra entre 100-300 ft.

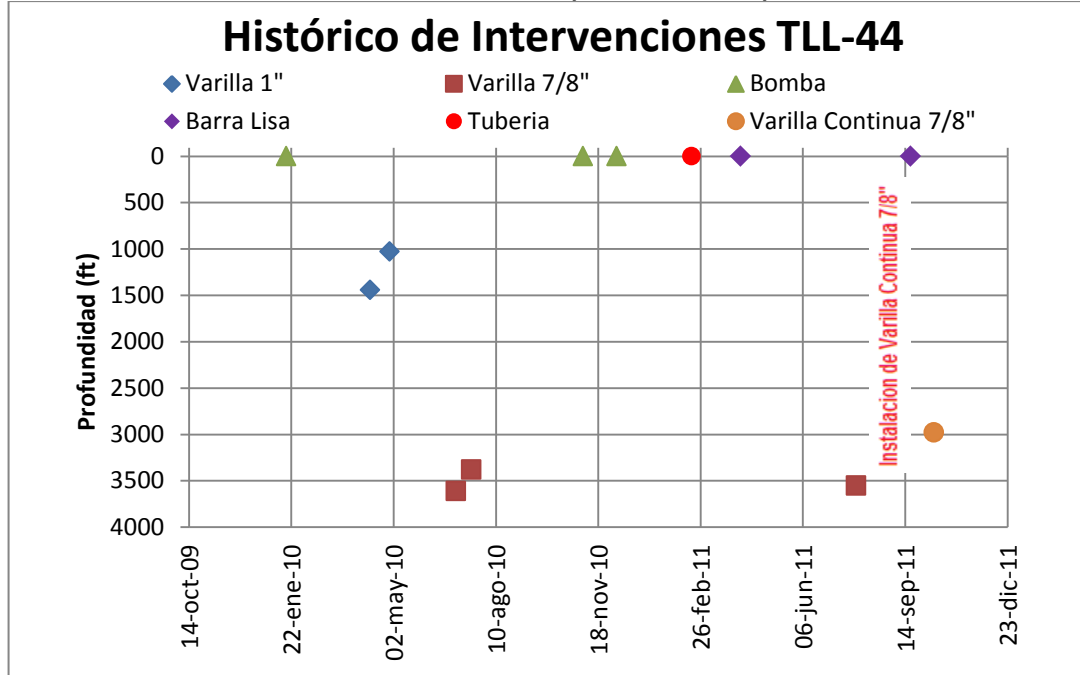
Gráfico 5. Historial de intervenciones por fallas del pozo Tello 44.

En el gráfico anterior se observan en total 12 intervenciones durante el periodo de estudio, desde finales del año 2009 hasta finales de 2011. De las cuales 5 son por varilla convencional, 3 por bomba, 2 por barra lisa, 1 por varilla continua y 1 por tubería.

En cada una de las 3 intervenciones por bomba, se presentó el mismo tipo de falla, en donde el pin superior del pistón salió partido.

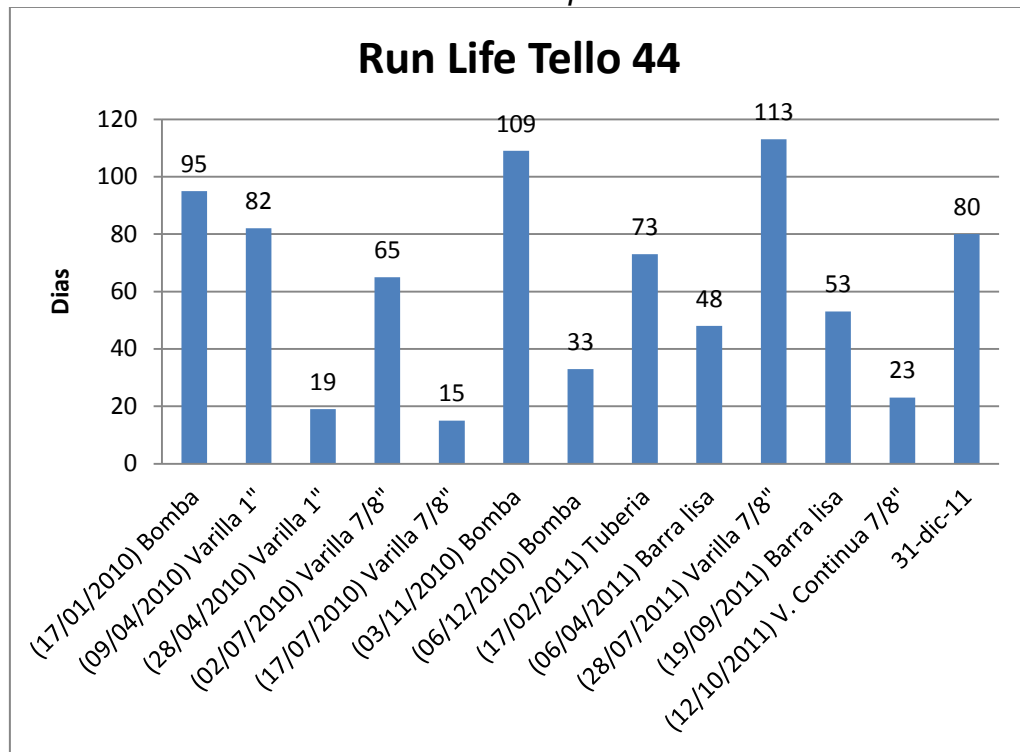
Gráfico 6. Runlife del pozo Tello 44.

Es importante resaltar que en este pozo se logró corregir el problema que presentaba la bomba, por la falla repetitiva en el pin superior del pistón, ya que a la fecha lleva 1 año sin fallar.

Pero en el caso de la varilla convencional de 7/8”, se presentó el mismo tipo de falla en cada una de las 3 intervenciones, y aunque se quiso solucionar con la instalación de varilla continúa de 7/8”, la falla se vuelve a presentar después de 76

Desde que se instaló la varilla continua hasta la fecha final de estudio, ésta ha fallado 1 sola vez. Con lo anterior es imposible asegurar que la varilla continua no sea una buena opción, pues no hay suficientes pruebas.

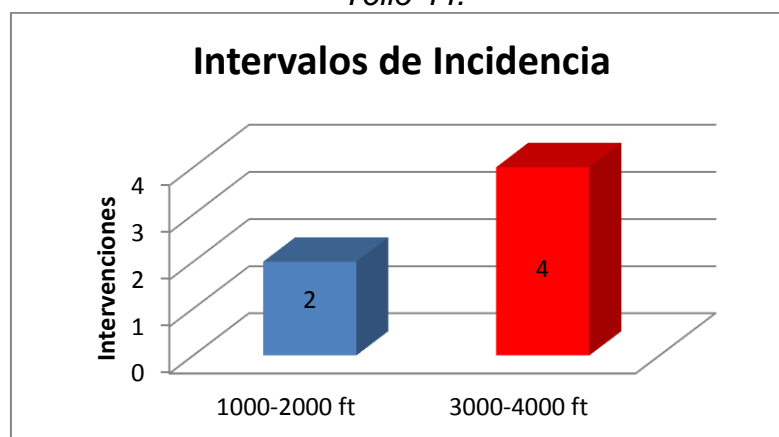
Gráfico 8. Intervalos de incidencia de intervenciones por varilla partida del pozo Tello 44.

En este gráfico, se puede observar que el intervalo de mayor incidencia por varilla partida (convencional y continua) se encuentra entre 3000-4000 ft.

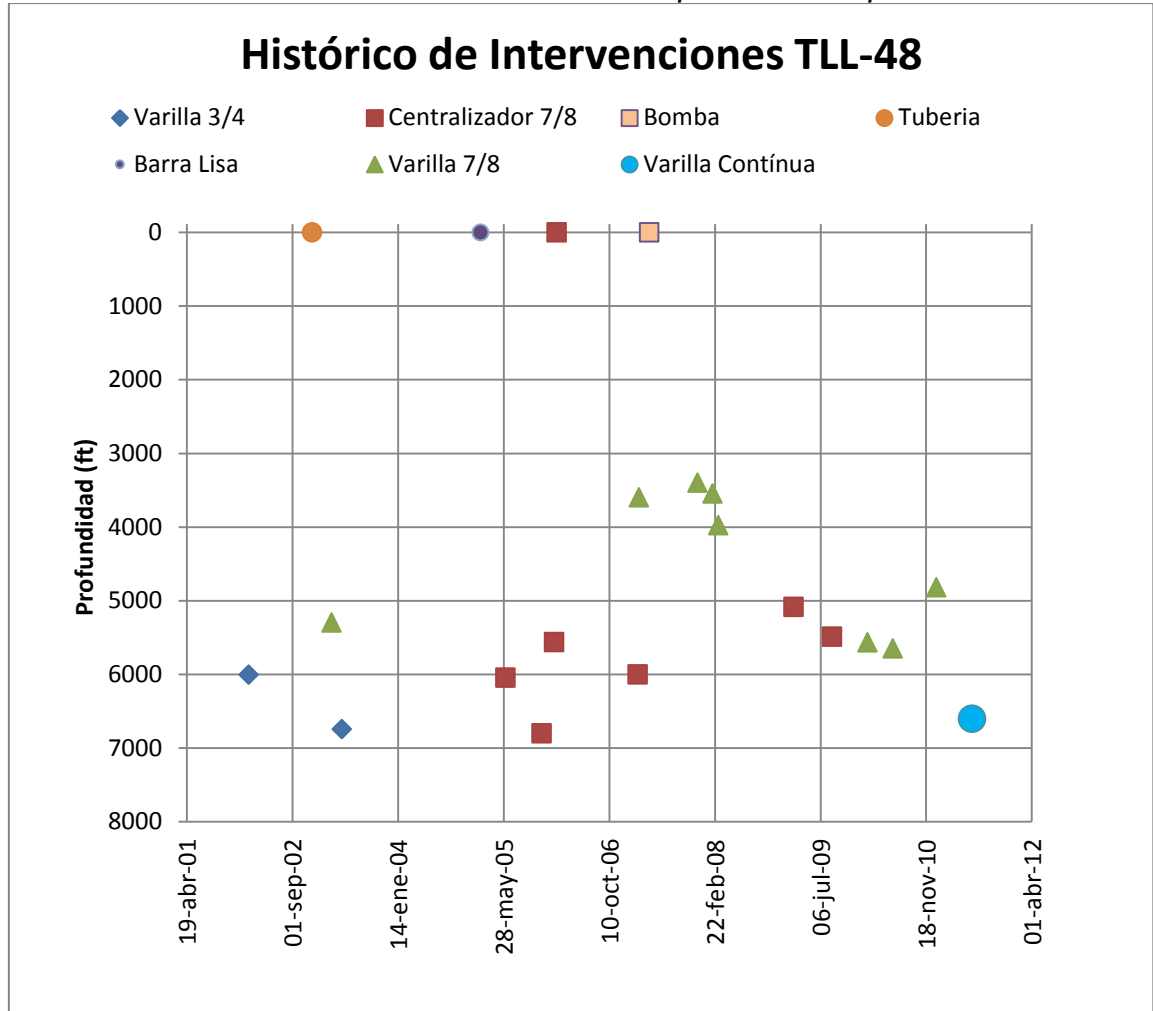
Gráfico 9. Historial de intervenciones por fallas del pozo Tello 48.

En el gráfico anterior se observan un total de 21 intervenciones durante el periodo de estudio, que va desde mediados de 2001 hasta finales de 2011, y de las cuales 7 son por centralizador de 7/8", 8 por varilla convencional de 7/8", 2 por varilla convencional de 3/4", 1 por tubería, 1 por bomba, 1 por barra lisa y 1 por varilla continua.

Para las intervenciones por centralizador de 7/8", en todos los casos son centralizadores de rodachines que se partieron debido al desgaste. Cabe anotar que de acuerdo a los reportes la mayoría de estas fallas se presentaron a profundidades cercanas, esto nos podría estar indicando que pueden estar

En conclusión, desde la fecha de su instalación hasta el 31 de Diciembre/2011 la varilla continúa ha fallado 1 sola vez, lo que estaría demostrando su eficiencia en el pozo. Además cuando se inspeccionó la varilla se encontraron indicios de corrosión.

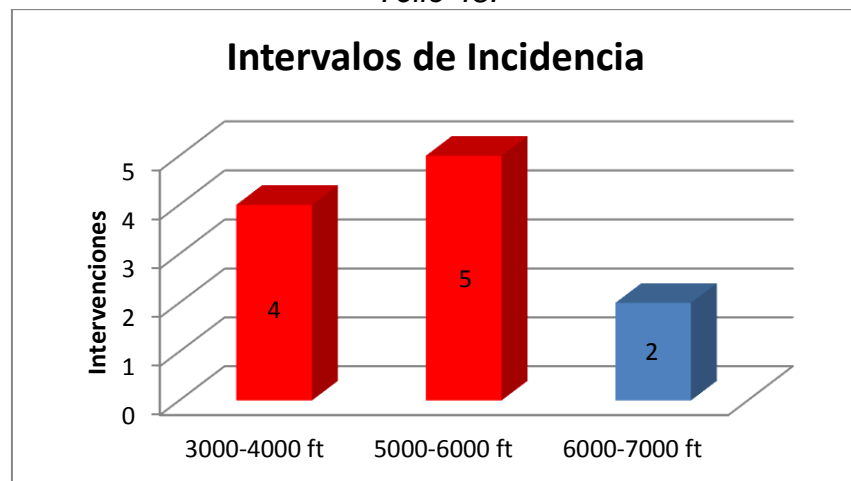
Gráfico 12. Intervalos de incidencia de intervenciones por varilla partida del pozo Tello 48.

En este gráfico, se puede observar que el intervalo de mayor incidencia por varilla partida (convencional y continua) se encuentra entre 3000-6000 ft.

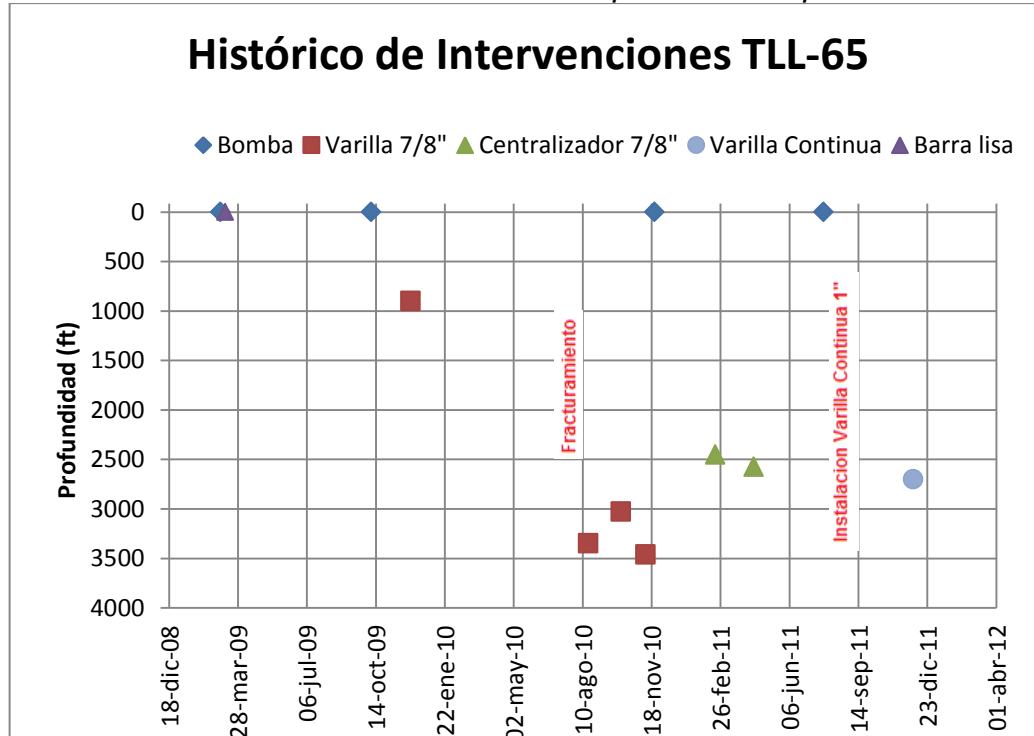
Gráfico 13. Historial de intervenciones por fallas del pozo Tello 65.

En el gráfico anterior se observan en total 12 intervenciones durante el periodo de estudio, desde finales del año 2008 hasta finales de 2011. De las cuales 4 son por varilla convencional, 4 por bomba, 1 por barra lisa, 1 por varilla continua y 2 por centralizadores.

Para los eventos de la varilla convencional, se tiene que todos son por varilla partida de 7/8" de diámetro, en donde los tres últimos sucedieron a profundidades cercanas. Todas las fallas se presentaron en el cuerpo de la varilla, y en los reportes se aclara que la sarta se encuentra en buenas condiciones, es decir, que no estaría siendo afectada por corrosión.

En 3 de las 4 intervenciones por bomba, se presentó el mismo tipo de falla repetitiva en donde la bomba se encuentra desgastada y en la última de ellas se sospechó que la bomba se había desconectado, para ello se procedió a sacar la tubería y se aseguró su posición.

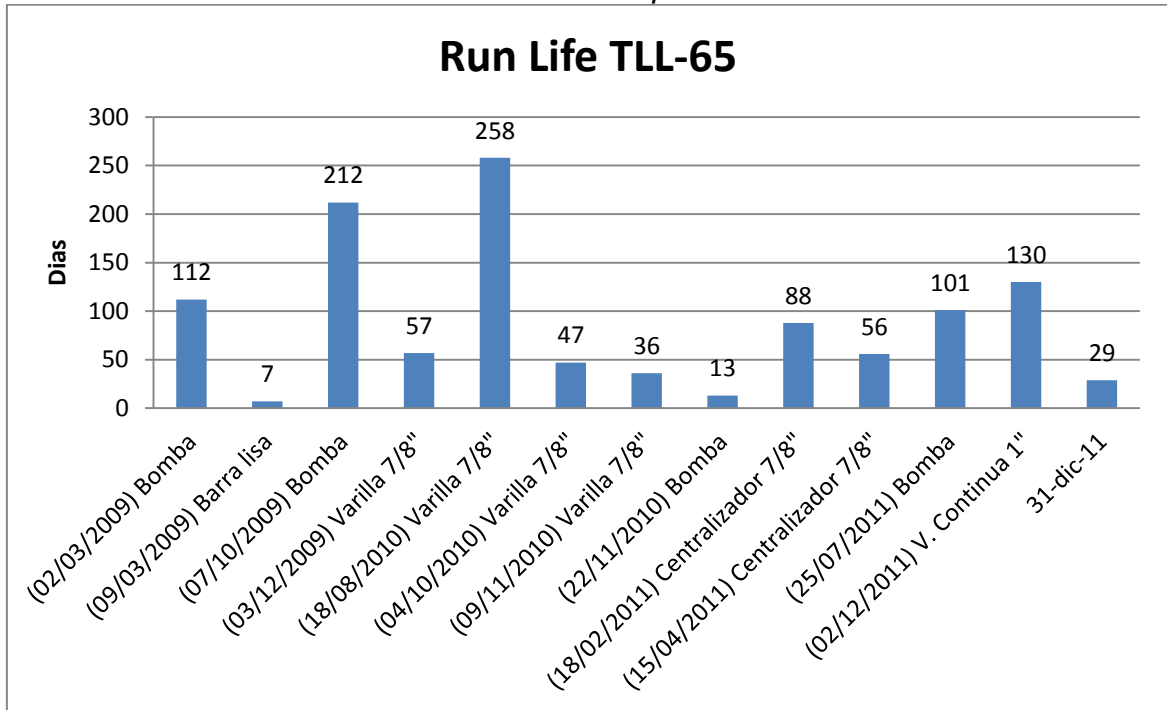
Gráfico 15. Run life del pozo Tello 65.

Para el run life es importante resaltar que en este pozo se logró corregir el problema que presentaba la bomba, ya que desde julio de 2011 no ha vuelto a fallar.

Desde que se instaló la varilla continua hasta la fecha final de estudio, es decir en cuatro meses y medio, ésta ha fallado 1 sola vez. Con lo anterior se puede decir que el tiempo no es suficiente para saber si la varilla continua ha tenido un buen desempeño.

Además cabe mencionar que las intervenciones por varilla convencional y la intervención por varilla continua se han presentado a la misma profundidad aproximadamente, lo que hace suponer que las fallas estén relacionadas con las cargas laterales.

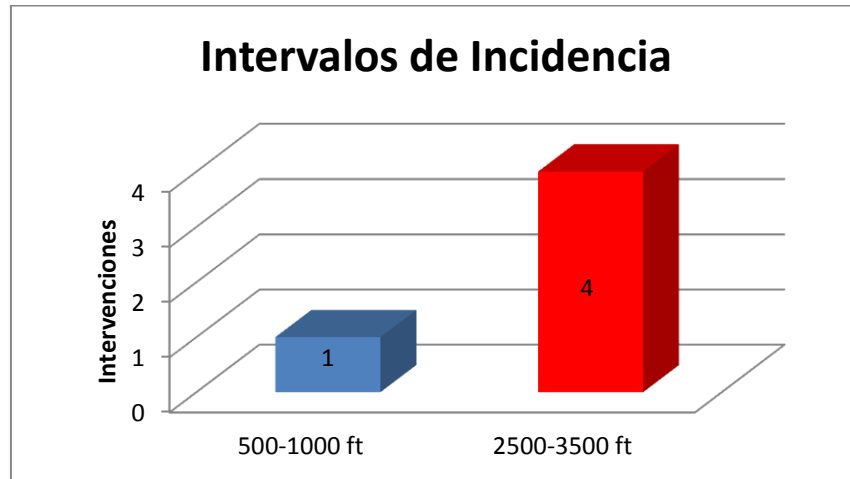
Gráfico 16. Intervalos de incidencia de intervenciones por varilla partida del pozo Tello 65.

En este gráfico, se puede observar que el intervalo de mayor incidencia por varilla partida (convencional y continua) se encuentra entre 2500-3500 ft.

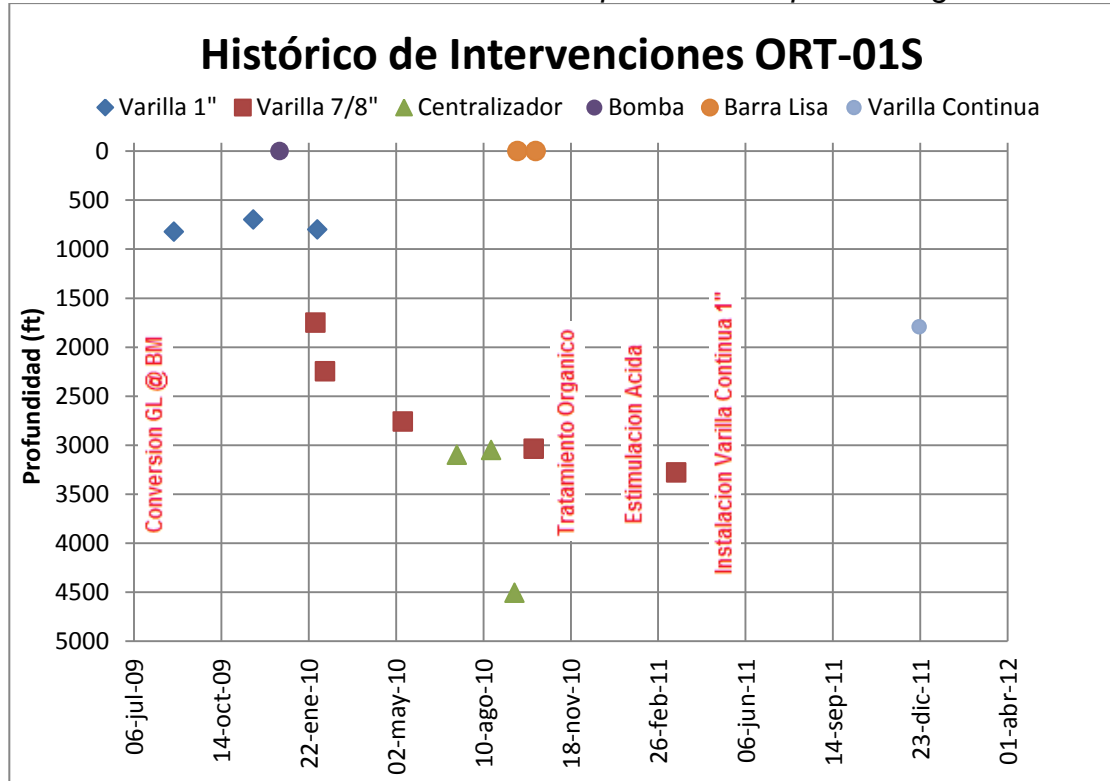
Gráfico 17. Historial de intervenciones por fallas del pozo Ortega 01 Sur.

En el gráfico anterior se observan en total 15 intervenciones durante el periodo de estudio, desde mediados del 2009 hasta finales de 2011. De las cuales 8 son por varilla convencional, 3 por centralizadores, 1 por bomba, 2 por barra lisa y 1 por varilla continúa

Las otras 5 intervenciones fueron por varilla partida de 7/8" de diámetro, en donde la sarta estaba centralizada y en buenas condiciones, lo que hace suponer que no existían problemas de corrosión.

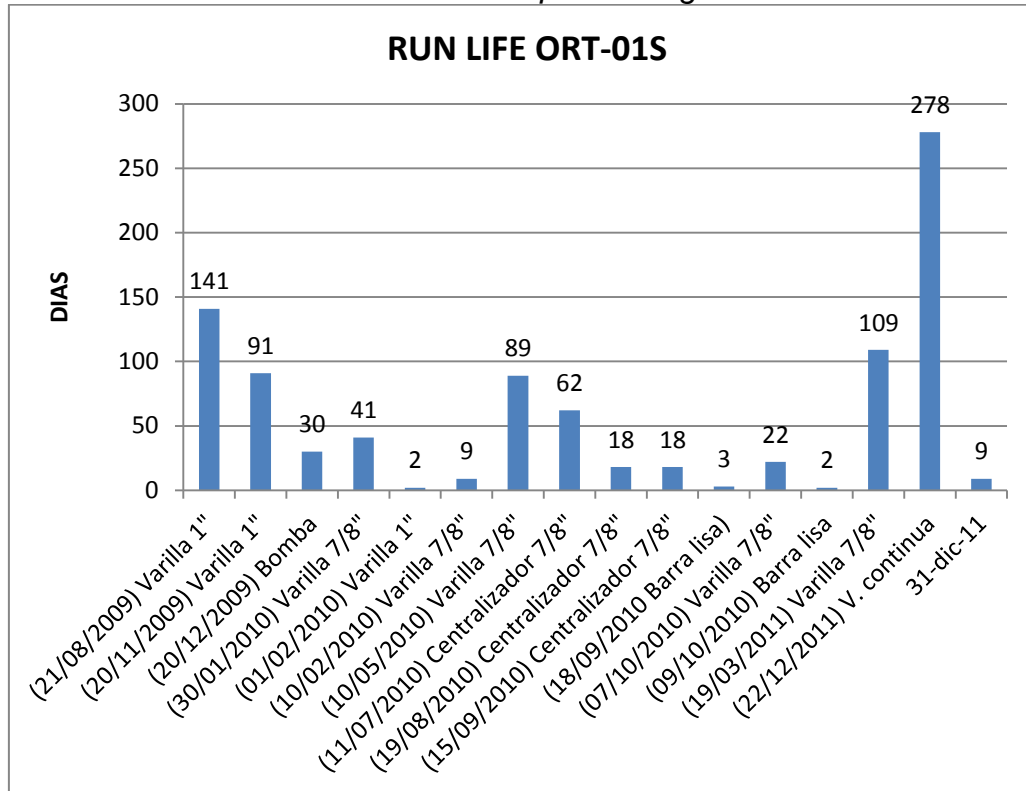
Gráfico 19. Runlife del pozo Ortega 01 Sur.

En el run life es importante resaltar que en este pozo la instalación de la varilla continua ayudó a reducir el número de intervenciones por varilla convencional. Además, con la ayuda de la varilla continua se eliminó el uso de centralizadores y por ende la necesidad de realizar intervenciones por varilla convencional y por los mismos centralizadores, sin necesidad de detener la producción del pozo.

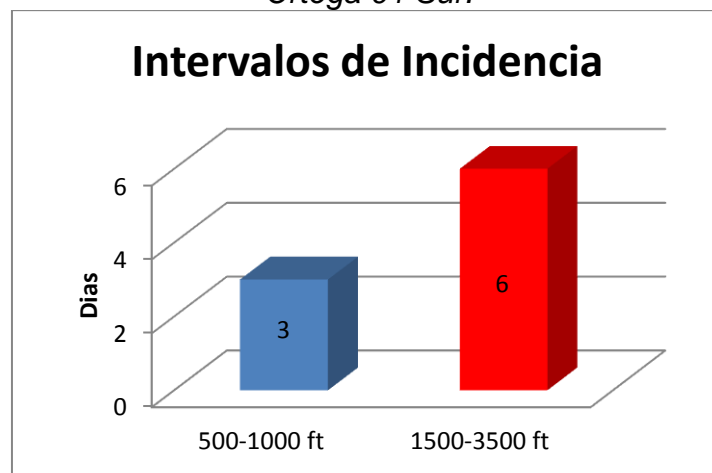
Gráfico 20. Intervalos de incidencia de intervenciones por varilla partida del pozo Ortega 01 Sur.

En este gráfico, se puede observar que el intervalo de mayor incidencia por varilla partida (convencional y continua) se encuentra entre 1500-3500 ft.

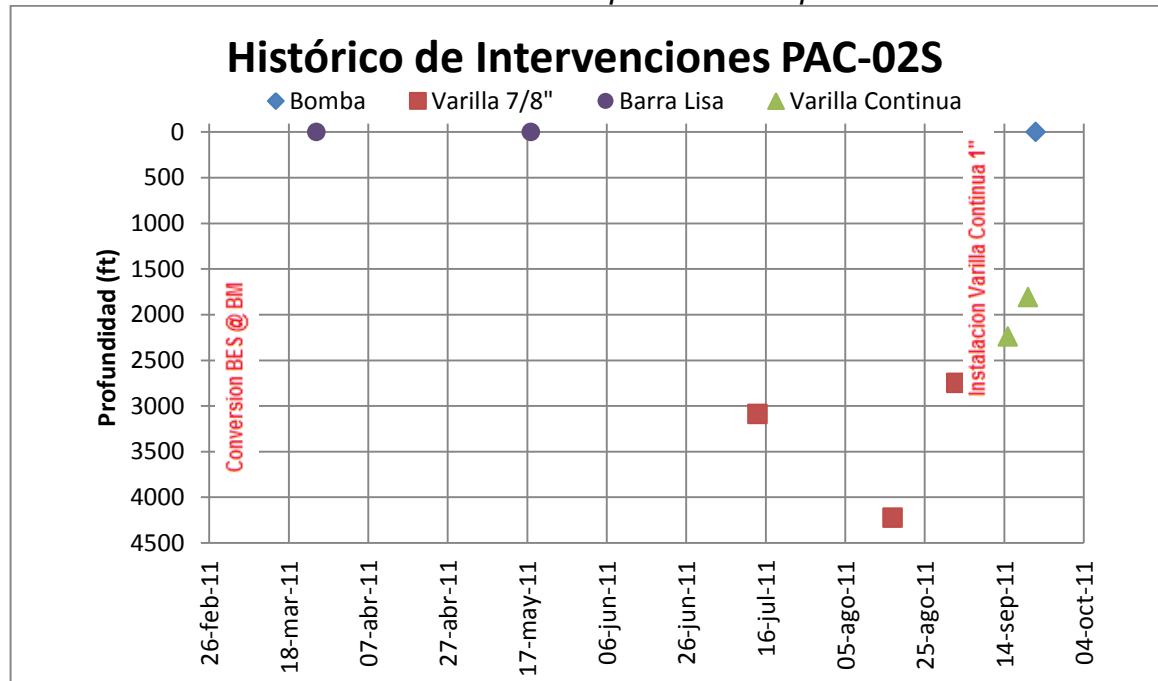
Gráfico 21. Historial de intervenciones por fallas del pozo Pacandé 02 Sur.

En el gráfico anterior se observan en total 8 intervenciones durante el periodo de estudio, desde comienzos del 2011 hasta finales del mismo año. De las cuales 3 son por varilla convencional, 2 por barra lisa, 1 por bomba y 2 por varilla continúa.

Para los eventos de la varilla convencional, se tiene que todos ellos son por varilla partida de 7/8" de diámetro y en donde la varilla presentó fatiga por corrosión.

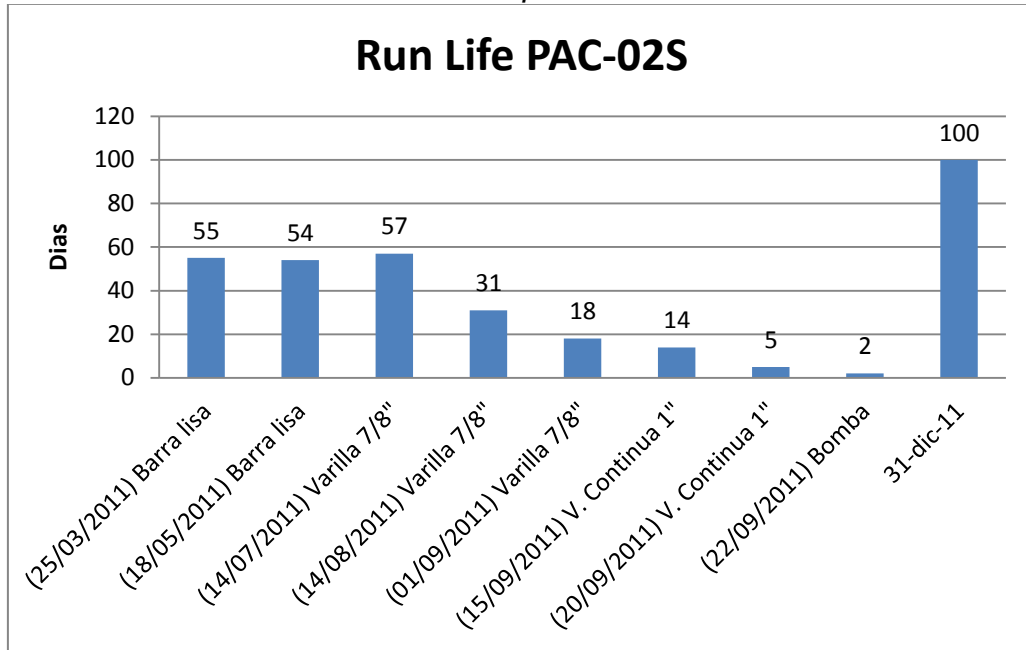
Gráfico 22. Runlife del pozo Pacandé 02 Sur.

A continuación se grafica el run life para cada una de las intervenciones. Aquí es importante resaltar que después de la última intervención, la varilla continúa lleva 102 días sin fallar hasta la fecha de estudio, dando buenas expectativas para el futuro desempeño de la sarta de varillas. Además si se compara la cantidad de

días que lleva la varilla continua sin fallar con respecto a los días entre intervención por varilla convencional, se puede concluir que ha beneficiado el run life.

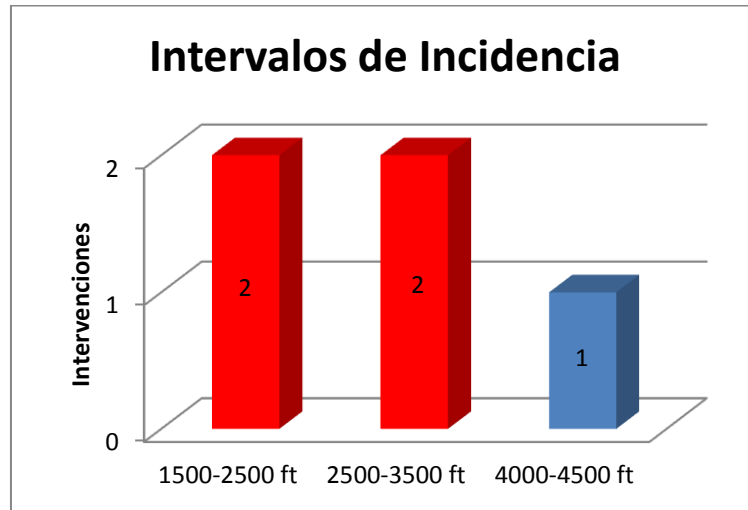
Gráfico 24. Intervalos de incidencia de intervenciones por varilla partida del pozo Pacandé 02 Sur.

En este gráfico, se puede observar que el intervalo de mayor incidencia por varilla partida (convencional y continúa) se encuentra entre 1500-3500 ft.

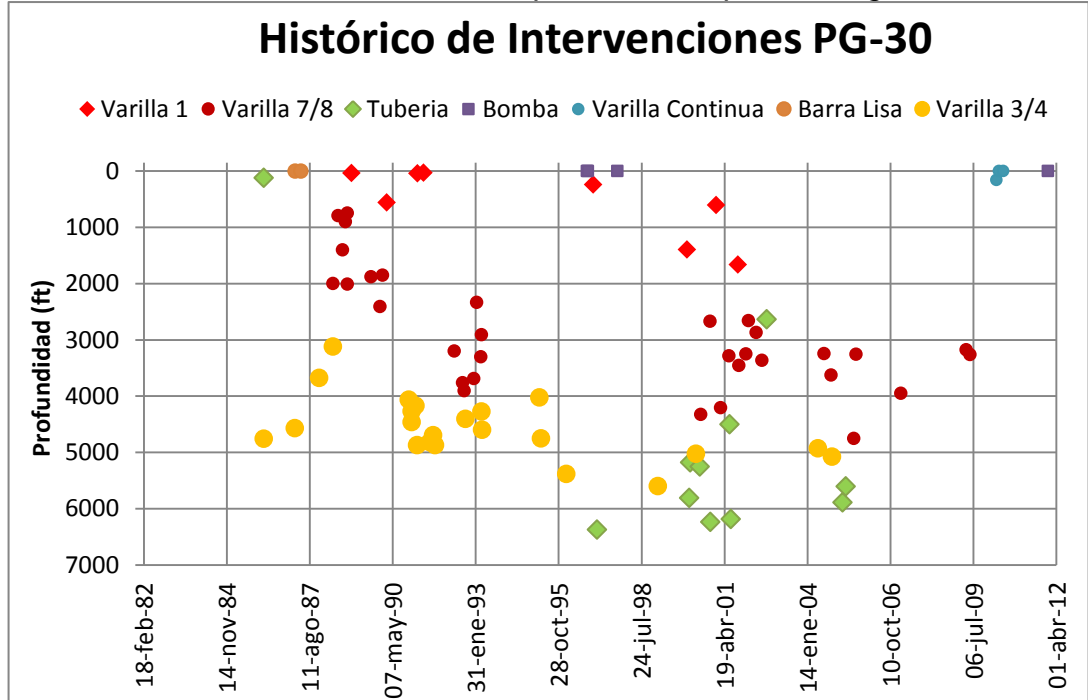
Gráfico 25. Historial de intervenciones por fallas del pozo Palogrande 30.

En el gráfico anterior se observan un total de 82 intervenciones durante el periodo de estudio, que va desde finales de 1984 hasta finales de 2011, y de las cuales 63 fueron por varilla convencional, 11 por tubería, 2 por barra lisa, 3 por bomba y 3 por varilla continua.

bomba se encontraba desgastada y la sarta de varillas convencionales tenía indicios de corrosión.

Después de que se decide colocar de nuevo la varilla convencional (29 de Junio/2010) hasta la fecha final de estudio lleva año y medio sin fallar.

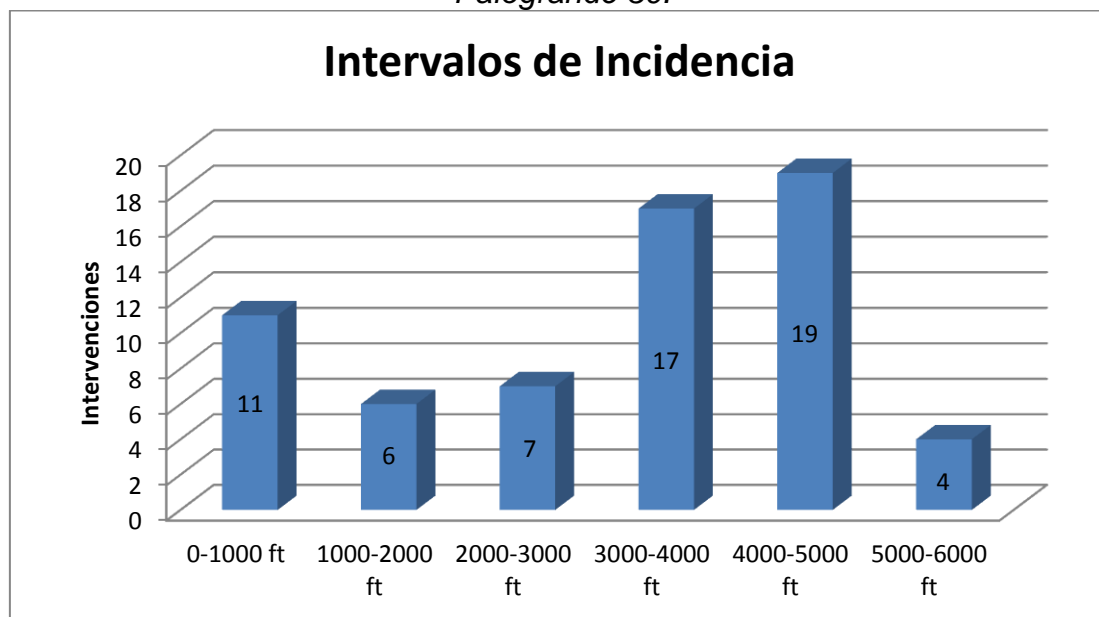
Gráfico 28. Intervalos de incidencia de intervenciones por varilla partida del pozo Palogrande 30.

En este gráfico, se puede observar que el intervalo de mayor incidencia por varilla partida (convencional y continua) se encuentra entre 3000-5000ft.

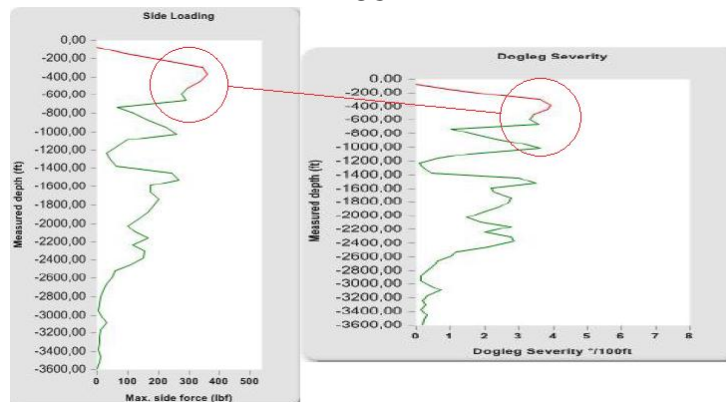
Figura 58. Cargas laterales (lbf) y valores de Dog Leg ($^{\circ}/100\text{ft}$) para el pozo DT 83.

Haciendo un comparativo con el gráfico 4 del capítulo anterior, podemos observar que el intervalo de 100 a 300 ft es el que tiene mayor incidencia de intervenciones por varilla continua partida y posee los valores más altos en cargas laterales (400 lbf) y Dog Leg ($4^{\circ}/100\text{ft}$) como se puede apreciar en la siguiente imagen.

Para este caso, el grado de desviación tan alto y las cargas laterales de valores de hasta 400 lbf que existen en los primeros 1000 pies de profundidad del pozo han hecho que la varilla continua falle en repetidas ocasiones.

Por otro lado, se encontró que la mayoría de las intervenciones del pozo ocurrieron entre los 100 ft y 300 ft (como se observa en el gráfico 4 del capítulo dos), y es allí donde se presentan los valores más elevados de cargas laterales y de dog leg, de acuerdo a la figura 58 del capítulo tres.

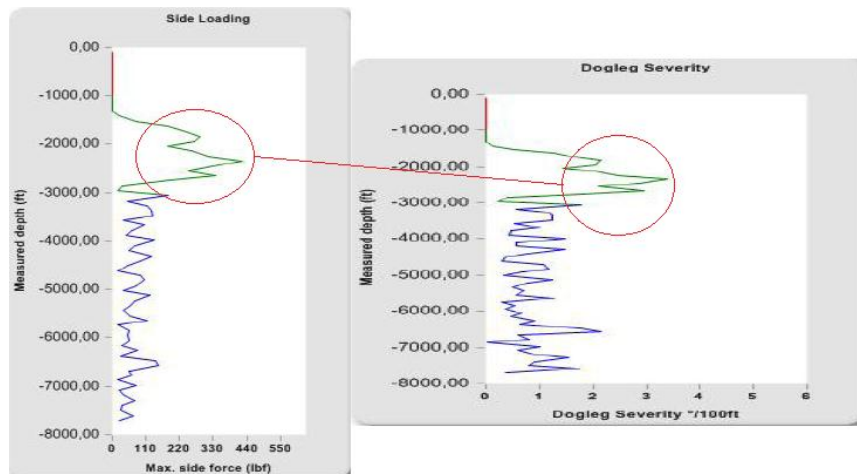
Figura 60. Cargas laterales (lbf) y valores de Dog Leg ($^{\circ}/100ft$) para el pozo Tello 44.

En relación con el gráfico 8 del capítulo anterior no se observa ninguna relación entre las fallas que se presentaron en los intervalos de mayor incidencia (3000-4000 ft) junto con los valores elevados de cargas laterales, ya que como se evidencia en la imagen anterior, los intervalos con mayores cargas laterales (440 lbf) y dog leg(3.5°/100ft) están entre los 2000 ft y 3000 ft, intervalo en el que si se observa el histórico, sólo se realizó una intervención por varilla 7/8" a la profundidad de 3000 ft.

Para el caso de este pozo las fallas se deben a un posible mal diseño de la sarta de varilla, en el reporte suministrado por Rod-Star se observa claramente que algunos de los tipos de varillas instaladas se encuentran muy cercanas o por encima del valor permisible (100%).

También se pudo demostrar que ni el grado de desviación ni las cargas laterales tienen relación alguna con las fallas, ya que los intervalos de incidencia presentes en el gráfico 8 del capítulo dos no presentan valores elevados ni de desviación ni de cargas laterales (ver figura 60 del capítulo tres).

Aquí lo que se recomienda entonces es revisar el diseño de la sarta de varillas, y si las fallas persisten, recurrir a los accesorios recomendados por el proyecto.

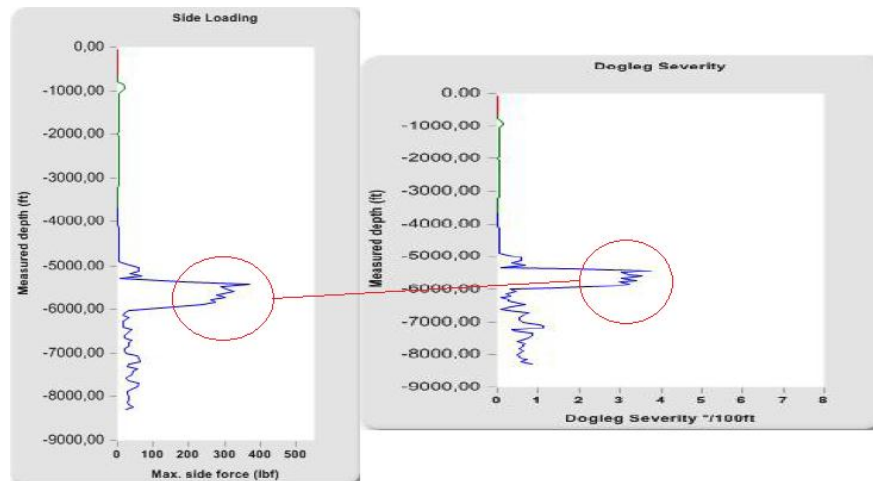
Figura 61. Cargas laterales (lbf) y valores de Dog Leg (°/100ft) para el pozo Tello 48.

Observando el gráfico 12 del capítulo anterior, podemos determinar que el intervalo de mayor número de incidencia se encuentra de 5000 ft a 6000 ft, lo que encaja perfectamente con el intervalo de mayor carga lateral (400 lbf) en la imagen anterior, que aproximadamente es de 5200 ft a 6000 ft con un dog leg de 4°/100ft.

Los otros dos intervalos presentados en el gráfico 12 no tienen relación alguna con las cargas laterales presentes en la imagen anterior, ya que en estos intervalos, las cargas son relativamente pequeñas en relación con la de mayor carga.

De igual forma se pudo establecer que las profundidades en donde se realizaron la mayoría de las intervenciones en el pozo fueron de 5000 ft a 6000 ft (ver el gráfica 12 del capítulo dos), y que en relación con la figura 61 del capítulo tres, este intervalo de intervención es el que posee los valores de cargas laterales y de desviación más elevados.

Para este pozo también se recomienda revisar el diseño de la sarta de varillas, y si las fallas persisten, se debe prestar atención a los agentes corrosivos.

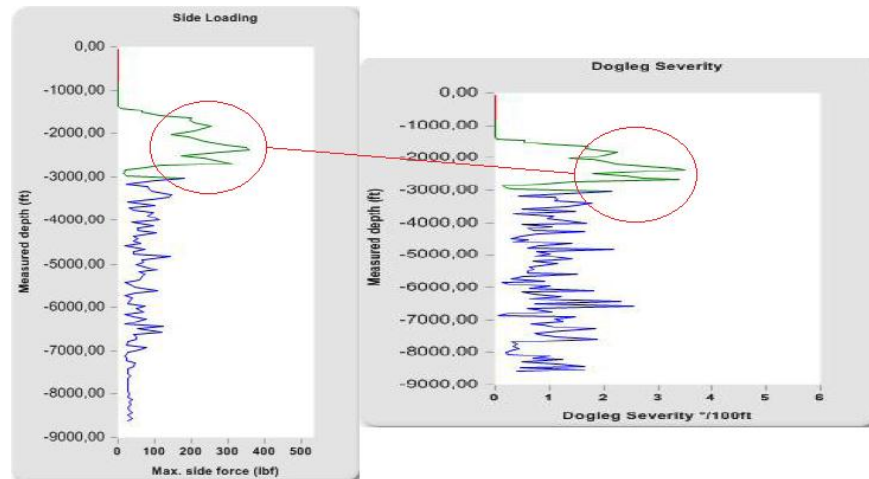
Figura 64. Cargas laterales (lbf) y valores de Dog Leg ($^{\circ}/100\text{ft}$) para el pozo Tello 65.

A partir del gráfico 16 del capítulo anterior se observa que el intervalo de mayor incidencia de intervenciones por varilla partida se encuentra entre 2500 ft a 3500 ft, y en relación con la imagen anterior podemos afirmar que coinciden con los valores de cargas laterales (400lbf) y dog leg más elevados ($4^{\circ}/100\text{ft}$), esto quiere decir que a estas profundidades la sarta de varillas se encuentra sometida a cargas de contacto, que están afectando su desempeño.

Lo que sí es cierto es que la mayoría de las fallas se dieron en un intervalo de 2500 ft a 3500 ft (ver grafico 16 del capítulo dos) y que relacionando estas profundidades con la figura 64 del capítulo tres, en ese intervalo es donde se localizan los valores más elevados de desviación y cargas laterales.

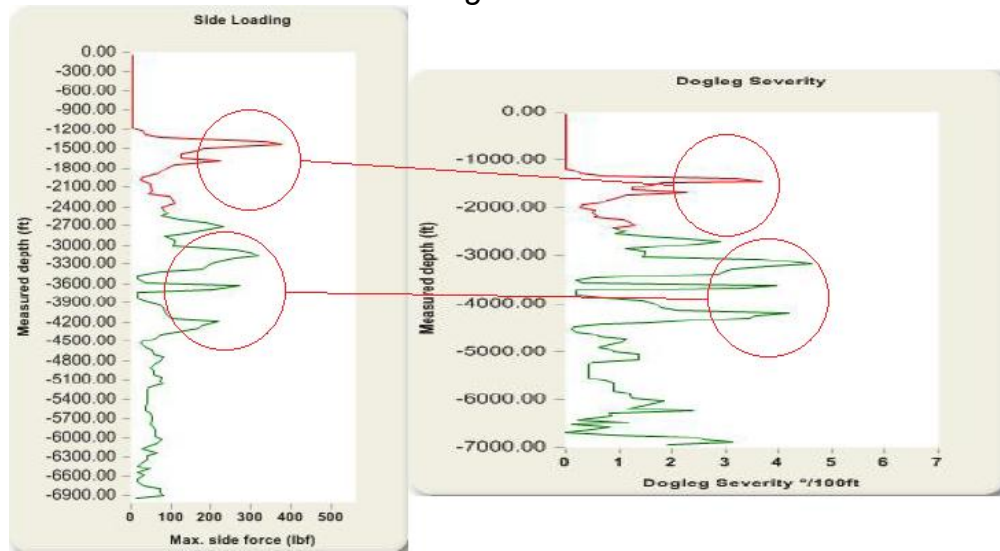
Figura 66. Cargas laterales (lbf) y valores de Dog Leg ($^{\circ}/100\text{ft}$) para el pozo Ortega 01 Sur.

Si se observa el intervalo de 1500 ft a 3500 ft, el motivo de las intervenciones han sido por varilla convencional y por centralizadores, causadas por las altas cargas laterales entre otros factores.

Lo que sí es claro es que la mayoría de las intervenciones se dieron de 1500 ft a 3500 ft como se ilustra en el grafico 20 del capítulo dos, profundidades que poseen los picos más elevados en valores de desviaciones y cargas laterales (ver figura 66 capítulo tres).

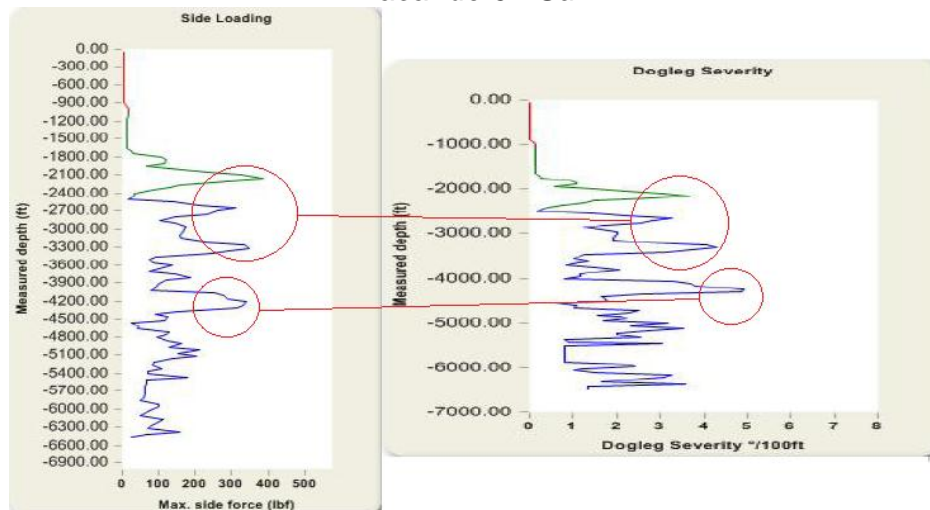
Figura 68. Cargas laterales (lbf) y valores de Dog Leg (°/100ft) para el pozo Pacandé 02 Sur.

Al observar el gráfico de dog leg y la imagen 3D, se tiene que a lo largo de todo el pozo hay zonas críticas en las que muy seguramente se presentarán inconvenientes.

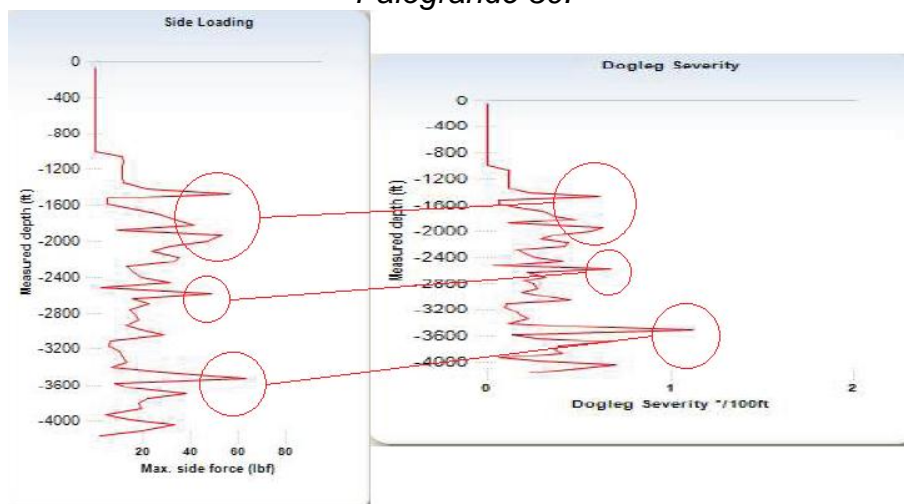
Figura 70. Cargas laterales (lbf) y valores de Dog Leg (°/100ft) para el pozo Palgrande 30.

Al revisar el gráfico 28 del capítulo anterior los intervalos de mayor incidencia de intervenciones se encuentran entre los 4000 ft a 5000 ft, y al compararlo con la siguiente imagen no coinciden. Las cargas laterales y el dog leg son bajos con valores de 60 lbf y 1°/100ft respectivamente.

En el año 2010 se toma la decisión de retirar el tramo de varilla continua al ver que aun se estaban presentando problemas en la sarta. Muy posiblemente la causa de las fallas se trate de factores como la corrosión, que se salen de las manos del diseño del sistema.
