“BASE DE DATOS PARA EL DIAGNÓSTICO DE FALLAS EN POZOS CON SISTEMAS DE  
LEVANTAMIENTO ARTIFICIAL MEDIANTE INDICE DE EXTRACCIÓN, INDICE DE FALLA Y  
MTBF DE CAMPO ZETA Y CAMPO ZAFÍR”.

presentado y aprobado en el año 2017 como requisito para optar al título de Ingeniero de  
Petróleos.

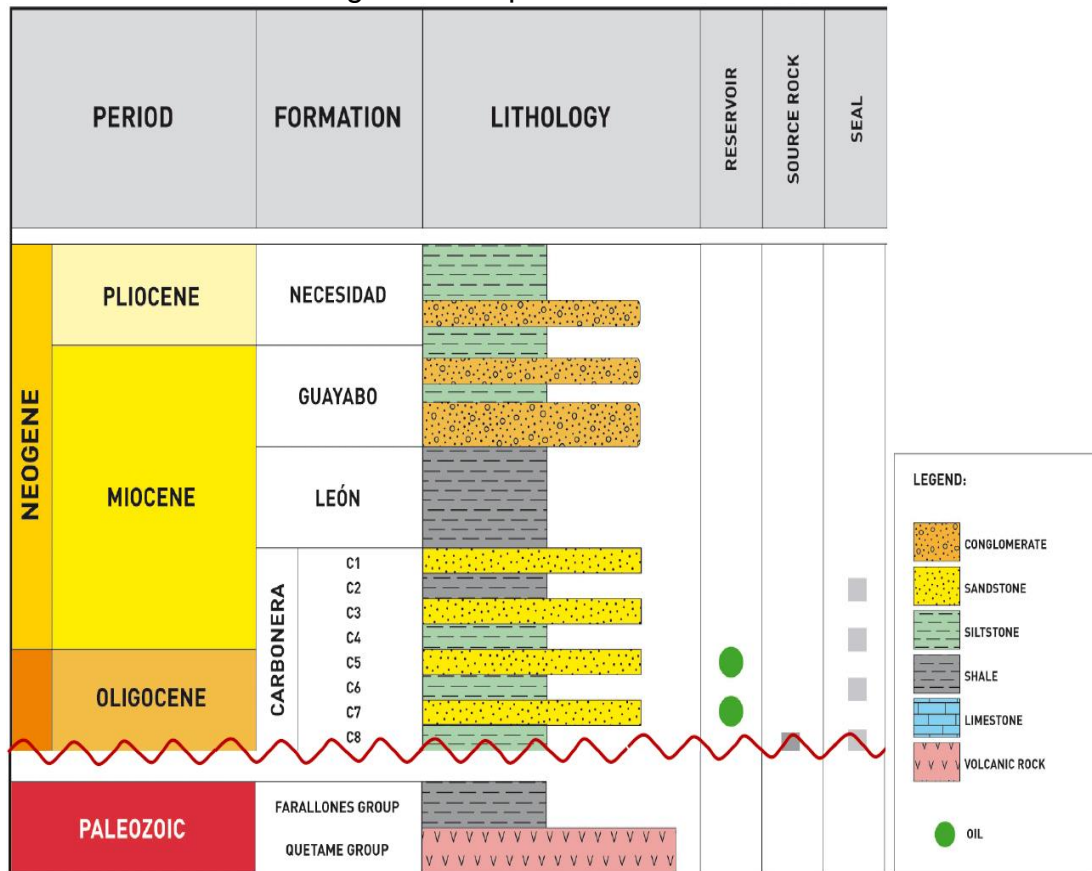
**Gráfico 1.** Columna estratigráfica Bloque ZZ.

**Fuente:** Oil Distribution in the Carbonera Formation, Arenas Basales Unit. A Case Study in the Zeta and Rubiales Fields, Eastern Llanos Basin, Colombia. 2014.

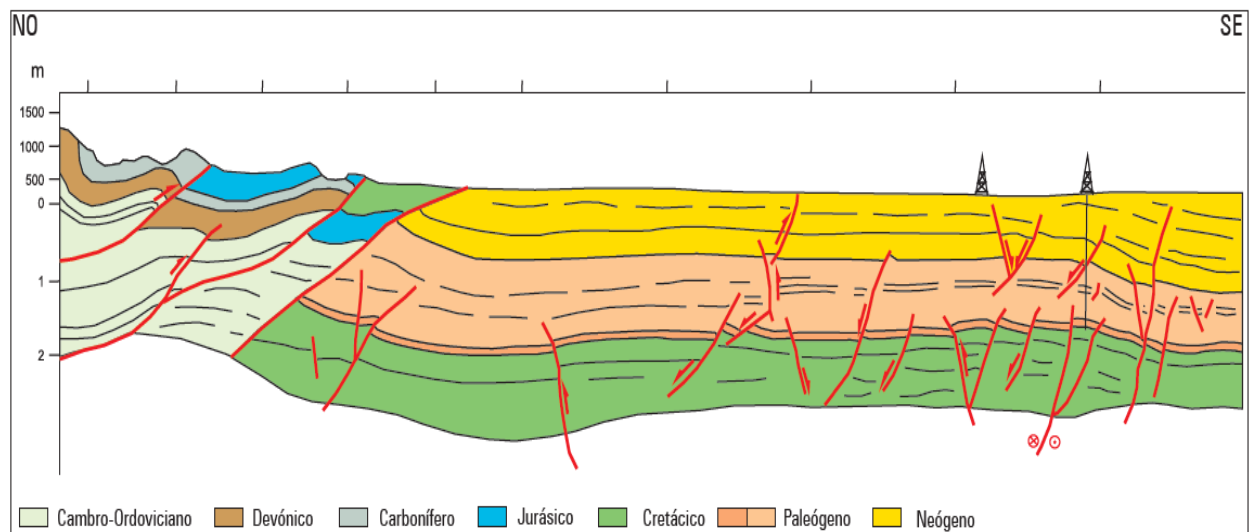
**Gráfico 2.** Corte Estructural Cuenca de los Llanos Orientales.

El sistema petrolífero puede explicarse por la intercalación de sedimentos finos de inundación, que generaron barreras de permeabilidad situando en diferentes niveles estructurales el contacto agua-aceite, este fenómeno puede observarse en las diferencias que existen de decenas de pies en pozos separados por cientos de metros a un par de kilómetros.

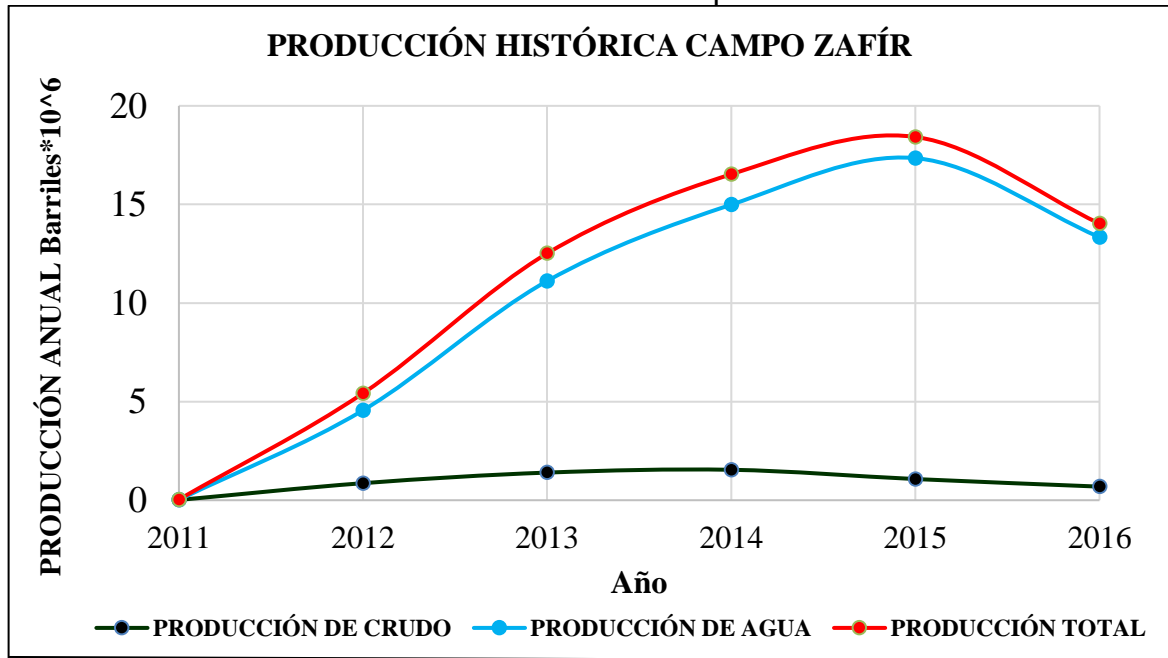
**Gráfico 4.** Producción histórica de fluidos de Campo Zafír.

variación de producción de aceite fue mínima, lo que indica que la mayor producción es agua como lo corroboran sus valores de BS&W y WOR.

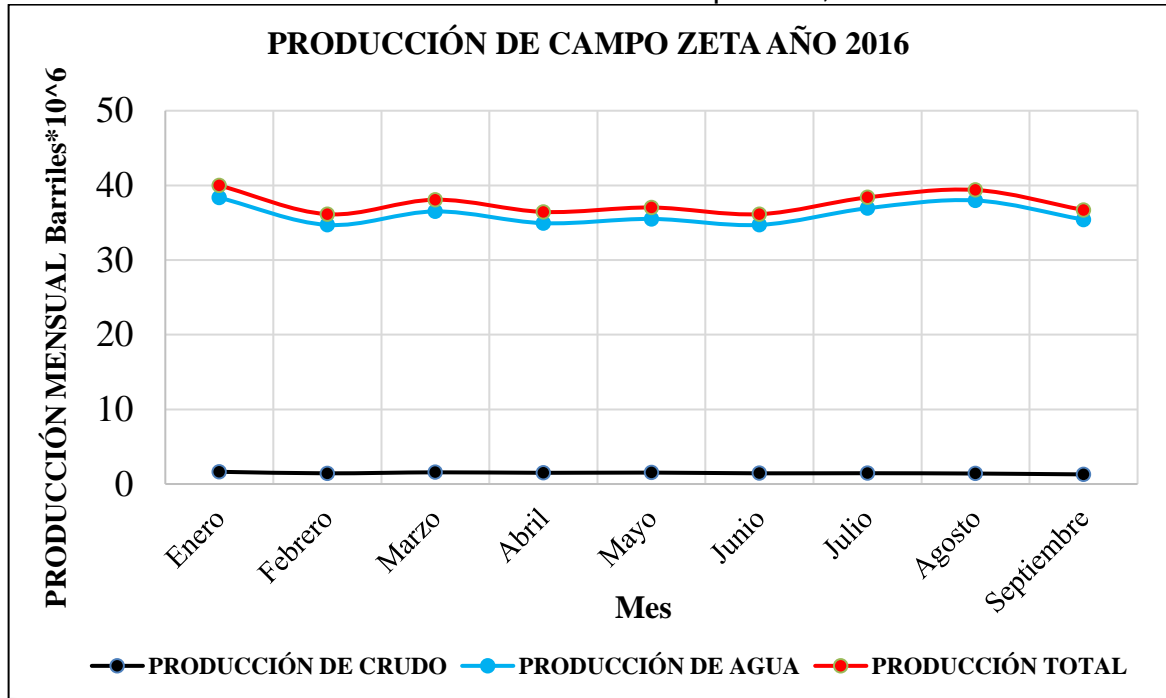
**Gráfico 5.** Producción mensual de fluidos en Campo Zeta, año 2016.

A continuación, en el gráfico 5, se representa la producción mes a mes en Campo Zeta, en base a la tabla 5; desde el 01 enero hasta el 30 de septiembre del año 2016.

La producción diaria estimada promedio mensual de petróleo con corte a 30 de septiembre de 2016 en campo Zeta, alcanzó los 42.995 BOPD, con una producción de agua de 1.180.468 BWPD, con un BS&W de 96,49% y una relación agua-aceite 27,46 (tabla 5).

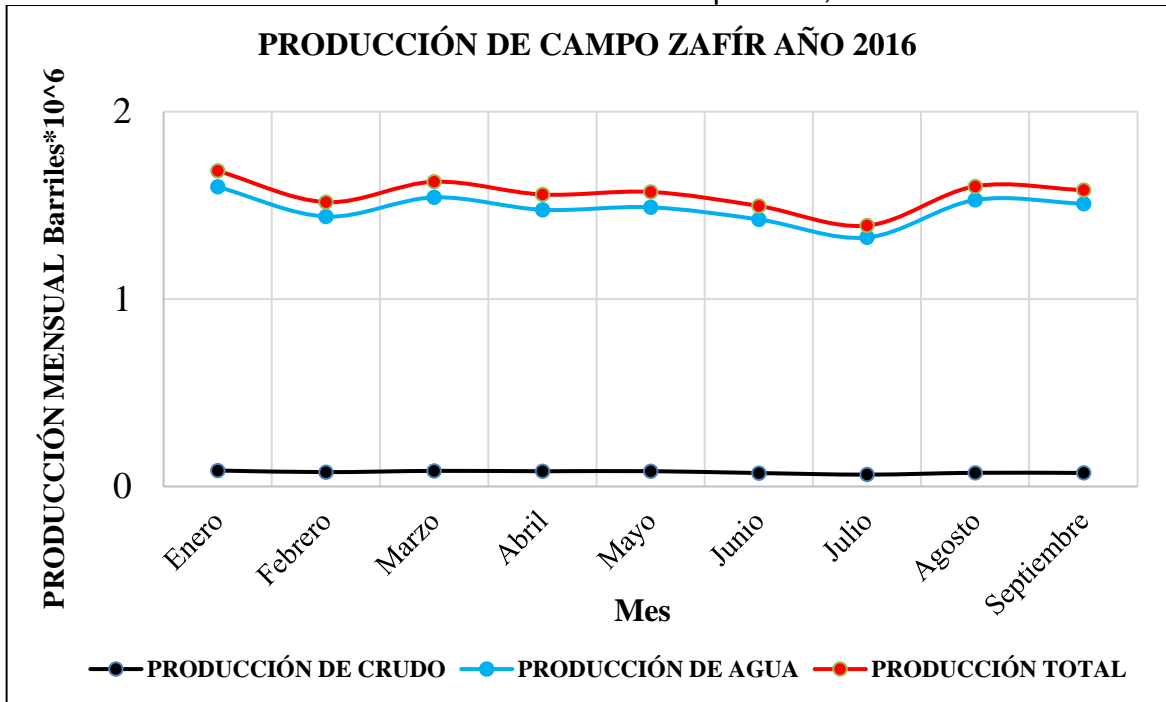
**Gráfico 6.** Producción mensual de fluidos en Campo Zafír, año 2016.

El gráfico 6, muestra la producción mes a mes en Campo Zafír, desde el 01 enero hasta el 30 de septiembre del año 2016.

Se evidencia en los dos campos una producción de agua significativamente alta, que aumenta con el tiempo. Si bien en los dos últimos años la producción de agua bajo, la proporción que se produce de agua-aceite o WOR, ha ido creciendo mes a mes.

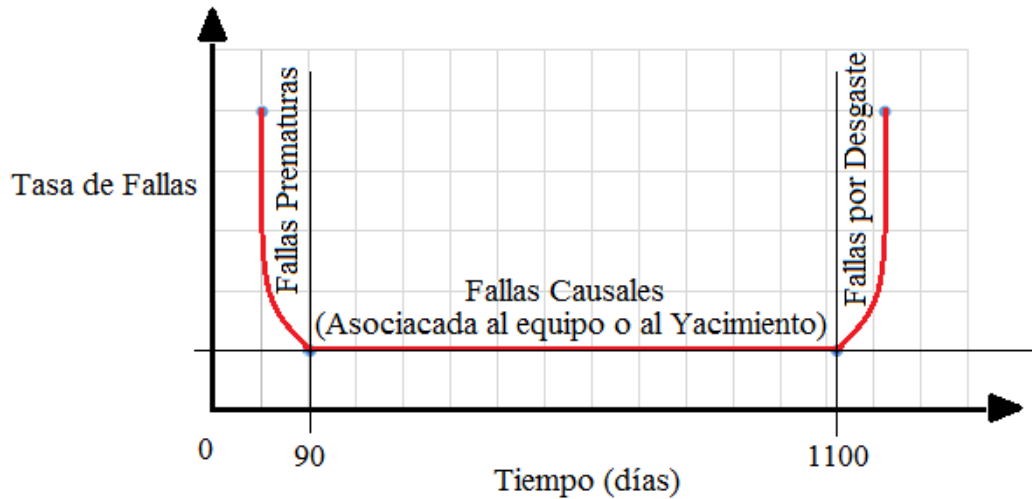
**Gráfico 7.** Curva de bañera, tipos de fallas vs tiempo de operación.

El gráfico 7, representa la curva de bañera, con valores específicos para todos los SLA en el Bloque ZZ. De acuerdo al tiempo de operación de los equipos, las fallas se clasifican en: fallas prematuras, fallas causales y fallas por desgaste. Las definiciones que a continuación serán descritas están sujetas a valores y rango de

**4.1.1. Fallas Prematuras.** Se denominan fallas prematuras, a las que ocurren en equipos con tiempos de operación menores a los 90 días, en este lapso de tiempo se espera que el equipo instalado presente posibles anomalías en su funcionamiento principalmente por:

Las fallas prematuras a su vez se clasifican en: Falla prematura infantil y falla prematura normal, donde la falla prematura infantil es la que se produce en equipos con tiempos de operación entre los 0 y 30 días de funcionamiento; y la falla prematura normal a la ocurrida en equipos con tiempos entre los 30 y 90 días.

**4.1.2. Fallas Causales.** Este tipo de fallas son las que se producen en el lapso de tiempo de operación del equipo entre los 90 y los 1100 días, en este periodo se espera que la tendencia del número de fallas sea menor y constante, en el Bloque ZZ, estas fallas se clasifican en: falla causal asociada al equipo y falla causal asociada al yacimiento.

**4.1.3. Fallas por Desgaste Operativo.** Después de determinado tiempo todos los equipos empiezan a presentar un desgaste o deterioro natural, el cual es inevitable, este desgaste es asociado a las características especiales para las cuales se diseñó el equipo, en los equipos instalados en el bloque ZZ este periodo inicia a partir de los 1100 días de operación.

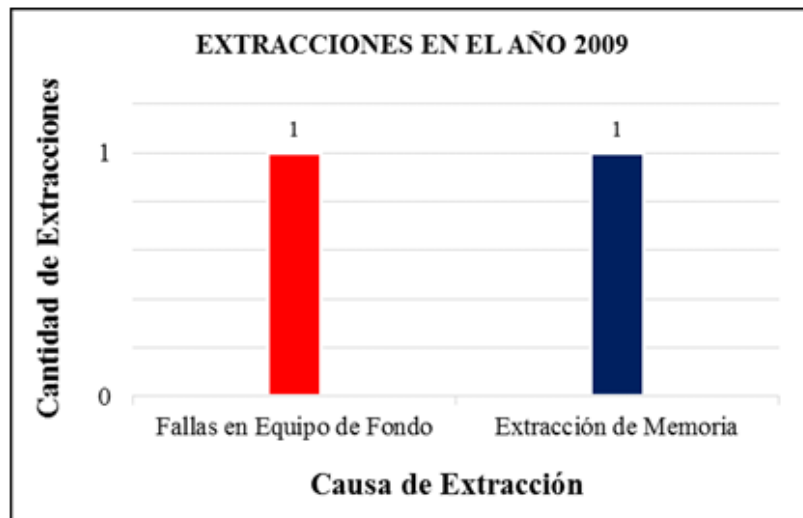
**Gráfico 8.** Causa principal de las Extracciones en Campo Zeta realizadas en el año 2009.

En el año 2009 como se observa en el gráfico 7, se realizaron 2 intervenciones a los pozos, 1 fue por falla en el equipo de fondo, para un porcentaje de falla del 50% con respecto al numero de extracciones realizadas, la otra intervencion fue para extraer una memoria que se habia instalado para verificar las condiciones del yacimiento.

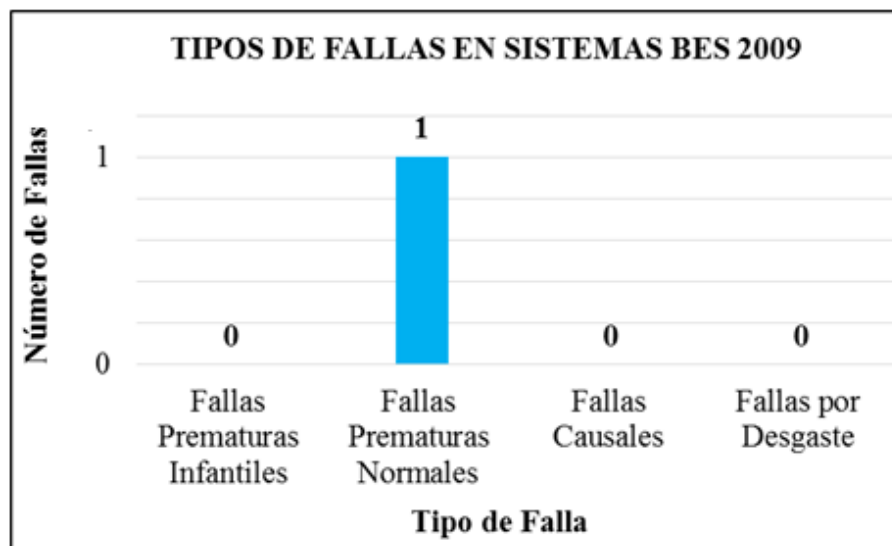
**Gráfico 9.** Tipo y numero de fallas en Campo Zeta presentadas en equipos del sistema BES año 2009.

El gráfico 8, indica que la única falla reportada en el año 2009 fue en un pozo con sistema de levantamiento BES, esta falla fue prematura. Los pozos con sistema de levantamiento BCP no presentaron fallas en fondo.

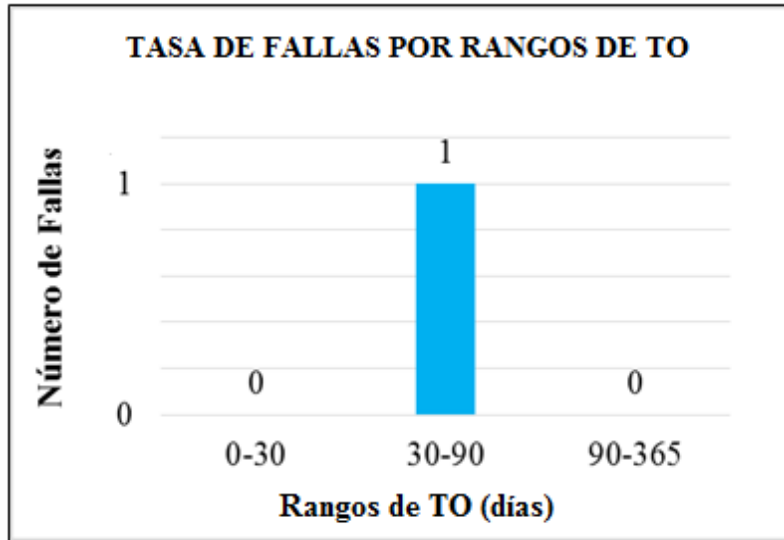
**Gráfico 10.** Número de fallas en Campo Zeta de acuerdo a los TO en el año 2009.

Según datos históricos del pozo, al mes de diciembre del 2009 solo había 10 pozos corriendo, 4 del sistema BES y 6 del sistema BCP, con tiempos de operación no mayores a los 160 días, el campo estaba en sus inicios de producción y la única falla reportada tuvo lugar en el periodo de fallas prematuras (0-90 días), fue en un pozo con sistema BES a los 55 días de operación (gráfico 9). Los equipos del sistema BCP no reportaron ninguna falla.

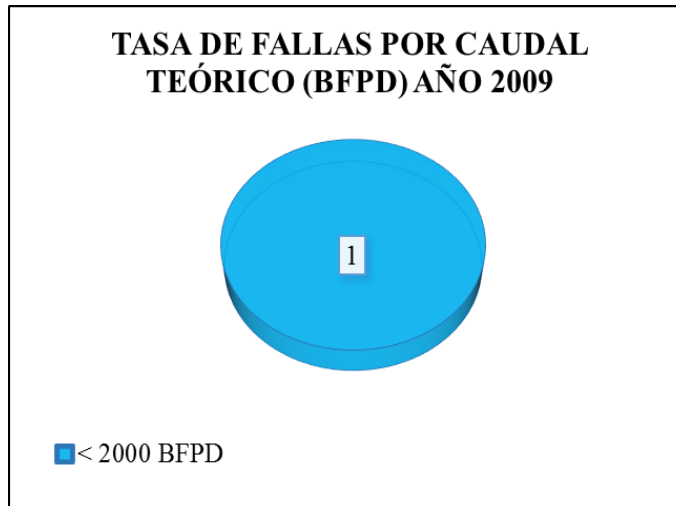
**Gráfico 11.** Numero de fallas de acuerdo al caudal teórico en el año 2009.

La única falla ocurrida en el 2009 (gráfico 10), se presentó en un pozo con caudal menor a los 2000 BFPD, con sistema de bombeo electrosumergible, afectando al sensor por bajo aislamiento.

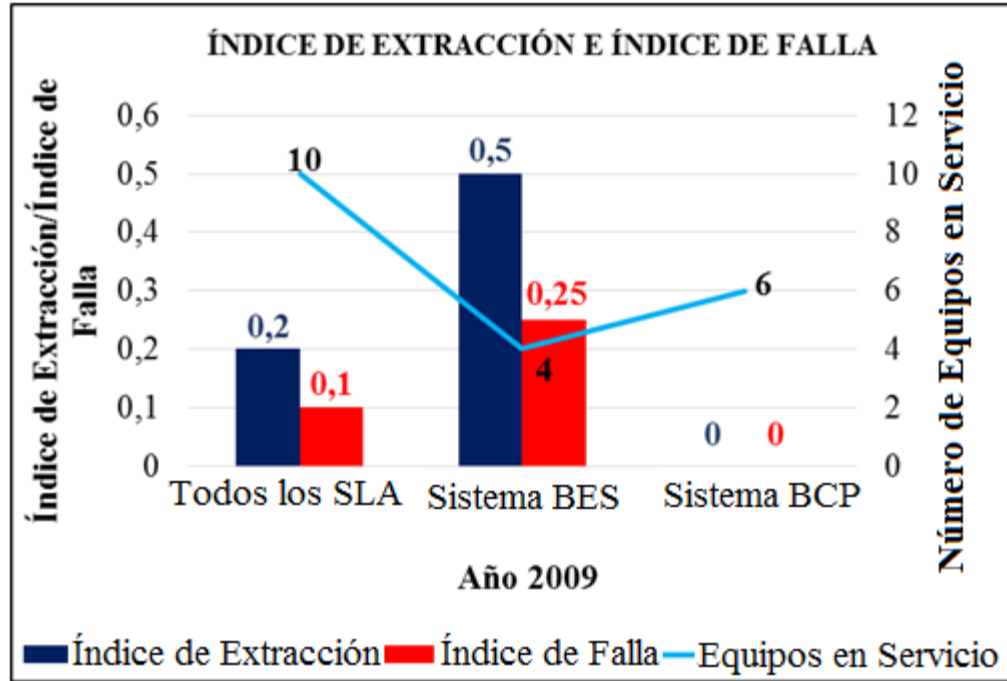
Gráfico 12. IE e IF en Campo Zeta de acuerdo al SLA en el año 2009.

En el gráfico 11, se observa como el IE de los equipos del sistema BES es el doble del IF, esto se debe a que solo se presentó una falla en equipo de fondo respecto a las dos extracciones, también se puede ver que no hubo fallas ni se realizaron intervenciones en los pozos con sistemas BCP, lo que hizo que los indicadores para todo el campo en general disminuyeran.

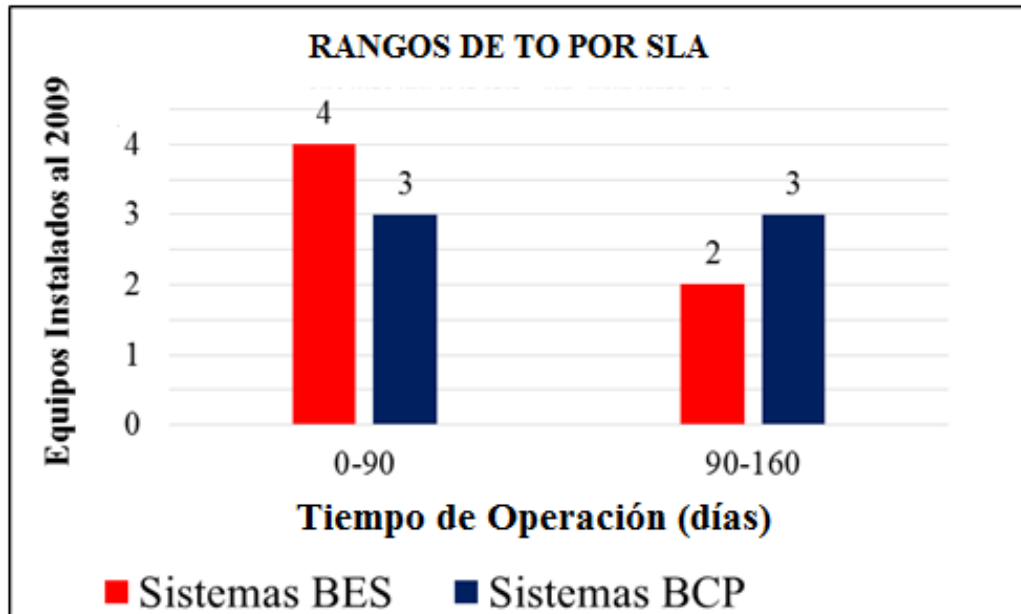
Gráfico 13. Rango de TO por tipo de SLA Campo Zeta año 2009

**7.1.1.6. Tasa de instalaciones acumuladas por SLA agrupadas en rangos de TO, año 2009.** Al 31 de diciembre del año 2009, se habían realizado un total de 12 instalaciones, 6 de equipos BES y 6 de equipos con sistema BCP, como se observa en el gráfico 12, el 58% de los equipos no sobrepasa los 90 días de operación y el 43% restantes estaban entre los 90 y 160 días, esta tendencia es de esperarse ya que los primeros pozos de producción, fueron instalados en el segundo semestre de 2009.

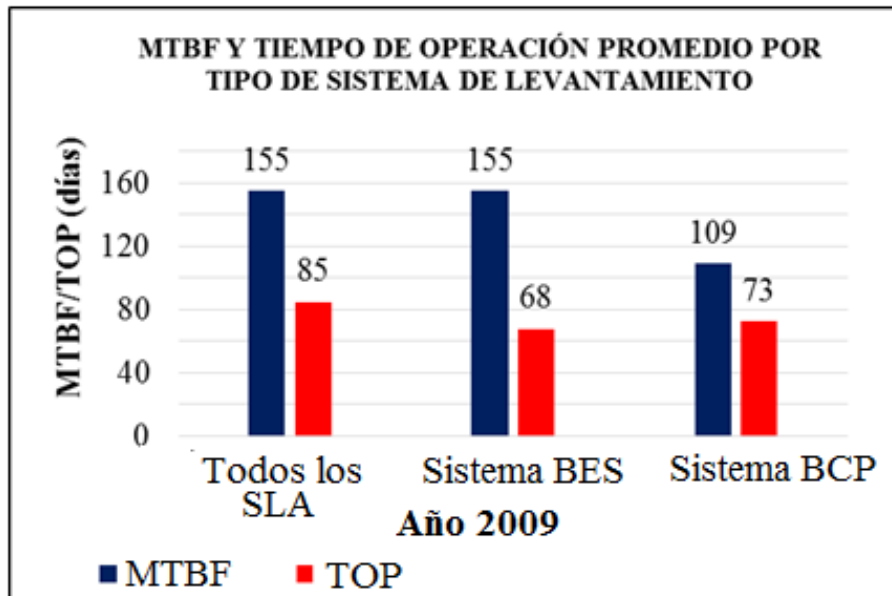
**Gráfico 14.** MTBF y TOP en Campo Zeta de acuerdo al SLA en el año 2009.

En la gráfica 13, observamos que el MTBF es significativamente mayor que el tiempo de operación promedio, cabe aclarar que este indicador de confiabilidad no representa el tiempo de operación de los equipos, sino que se basa en la tasa de fallas la cual la asume como constante al momento de realizar el cálculo, por esta razón el indicador varia a través del tiempo y es significativamente mayor que el TOP de los equipos.

En los BCP al 2009 no se reportó ninguna falla, y de las 6 instalaciones el 100% (6 pozos) estaban en funcionamiento, esto favorece el incremento en estos dos indicadores.

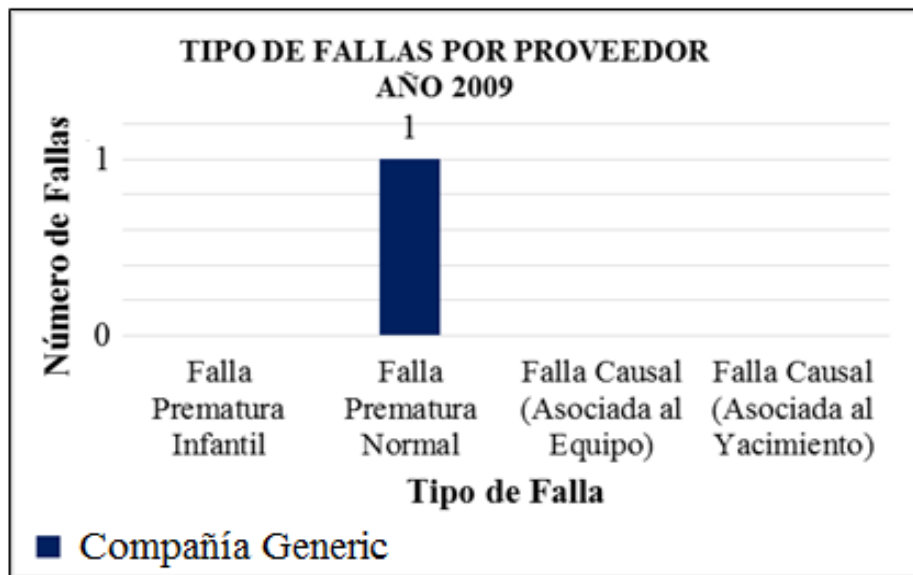
**Gráfico 15.** Número y tipo de fallas por compañía proveedora del equipo en el año 2009.

Para el año 2009 el Campo Zeta estaba comenzando su etapa de desarrollo, por lo tanto, se encontraban muy pocos pozos en servicio, algunos de ellos se encontraban en fase de completamiento y otros apenas estaban siendo perforados. Por esta razón a medida que avancemos en el tiempo año por año, vamos a evidenciar mayor cantidad de fallas de diferente tipo que será analizadas en su debido momento y que permitirán tener una mejor idea, de que es lo que en realidad quiere expresar cada gráfico. Así mismo el contenido de cada gráfico ira aumentando en el tiempo (año a año) conforme van entrando en servicio pozos.

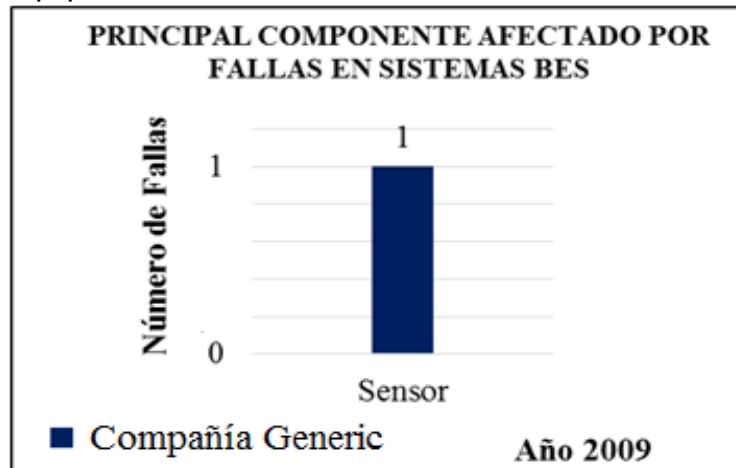
**Gráfico 16.** Principal componente afectado en las fallas según compañía proveedora en equipos del sistema BES año 2009.

La única falla reportada en este año fue en un equipo de la compañía Generic (gráfico 15), esta falla fue considerada prematura con 55 días de operación, el principal componente afectado fue el sensor encontrándose agua en su interior, por bajo aislamiento.

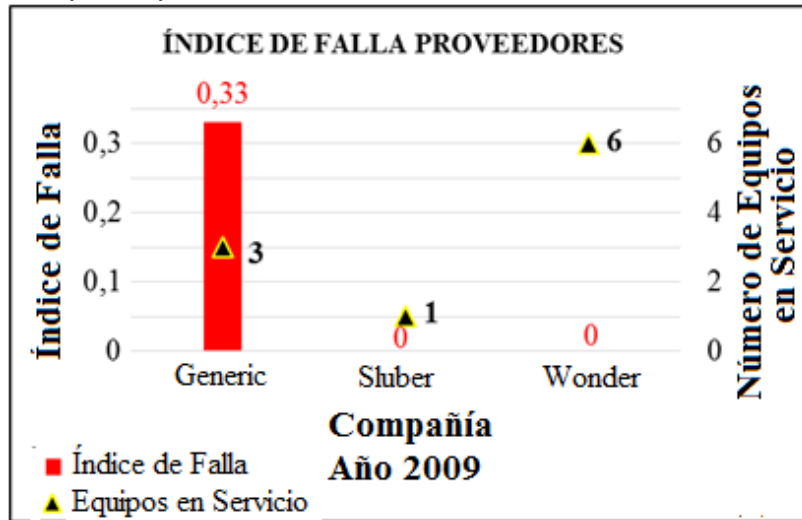
**Gráfico 17.** Índice de falla y número de equipos operando en Campo Zeta de acuerdo a la compañía proveedora en el año 2009

**7.1.1.10. IF por proveedor en el año 2009.** De acuerdo al gráfico 16, el proveedor que presentó un valor de índice de falla diferente a cero fue Generic, con una falla respecto a 3 equipos en funcionamiento. El único equipo en funcionamiento de la compañía Sluber no presentó ninguna falla. Los 6 equipos en funcionamiento de la compañía Wonder también presentaron un buen comportamiento en el campo con un índice de falla de cero.

De la compañía Sluber, sólo hay un equipo en funcionamiento, el cual ya superó los 90 días de operación.

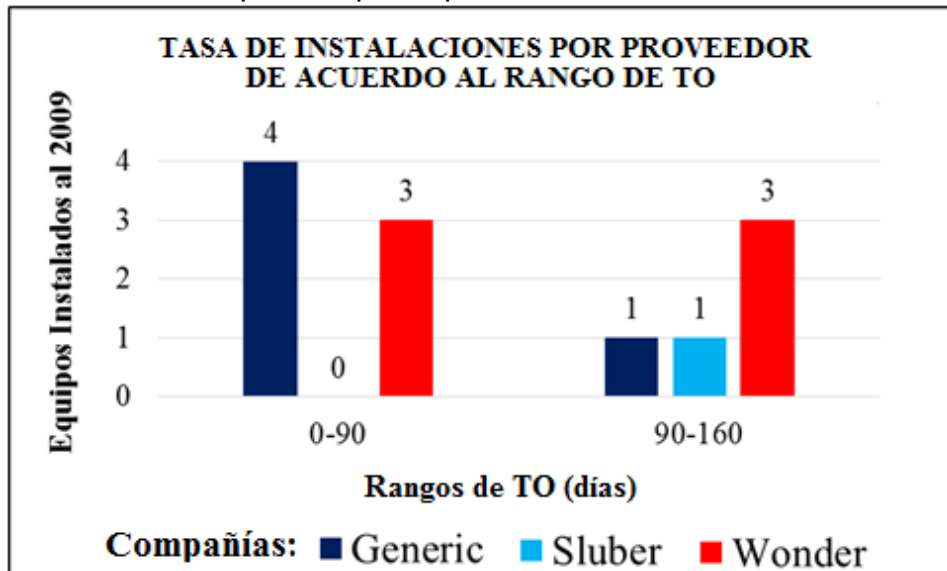
**Gráfico 18.** Número de equipos instalados en Campo Zeta de acuerdo a los TO alcanzados al año 2009 por compañía proveedora.

El 50% del total de los equipos instalados pertenecen al sistema BES. El otro 50% al sistema BCP de la compañía Wonder, el 50% de estos equipos no sobrepasan los 90 días de operación y el otro 50% que lo sobrepasó, aun no supera los 160 días de estar funcionando (gráfico 17).

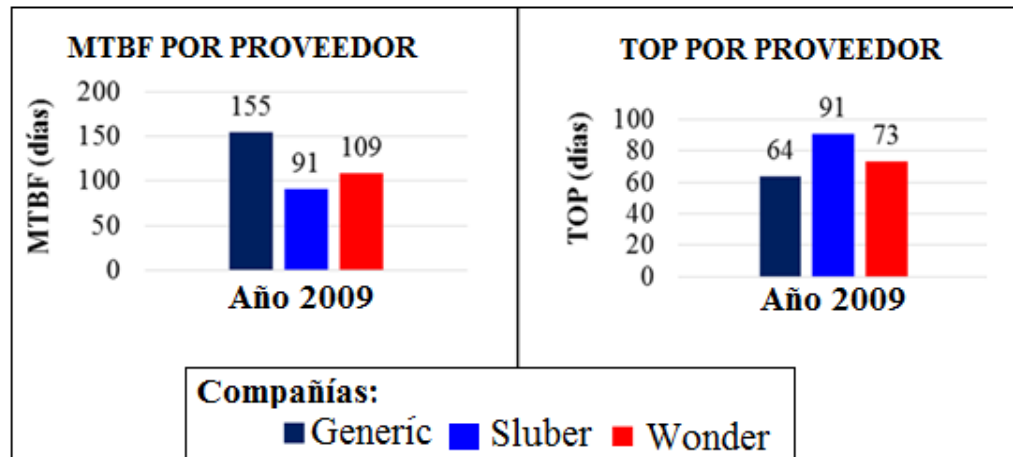
**Gráfico 19.** MTBF y TOP en Campo Zeta por compañía proveedora, año 2009.

Al analizar el MTBF y TOP por proveedor, observamos en el gráfico 18, que al 2009 por ser el año en el que se reportan las primeras instalaciones de pozos productores en campo Zeta, se tienen valores bajos de estos indicadores y aun no son representativos.

En la compañía Generíc de 5 equipos instalados, al 2009 3 estaban en funcionamiento, esto influye en que su valor de TOP sea menor que las demás compañías, ya que de Sluber la instalación que se realizó, estuvo en funcionamiento, al igual que los 6 equipos instalados de la compañía Wonder.

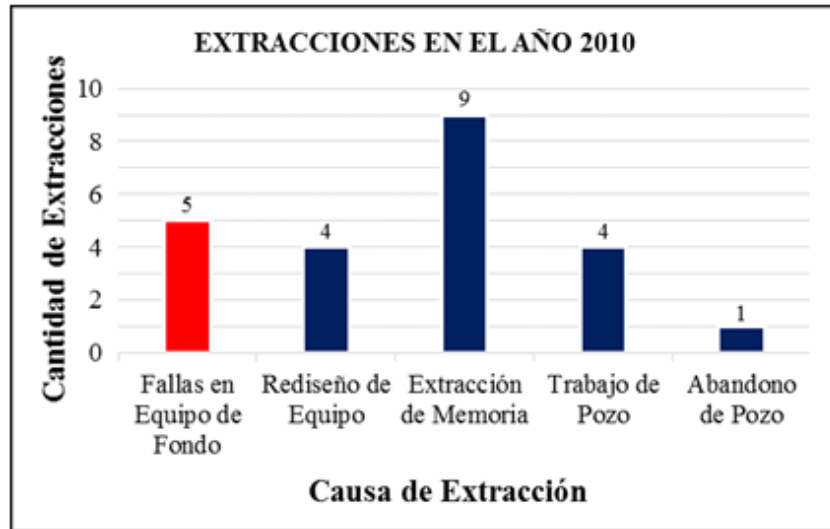
**Gráfico 20.** Causa principal de las Extracciones en Campo Zeta realizadas en el año 2010.

**7.1.2.1. Tasa y Causa de las Extracciones Realizadas en el Año 2010.** En el año 2010 de 23 intervenciones realizadas a los pozos 5 fueron a causa de fallas en el equipo de fondo (gráfico 19), para un porcentaje de fallas de aproximadamente el 22%, en este año se realizaron también 4 intervenciones por rediseños de equipo, 9 por extracciones de la memoria gauge, 4 intervenciones por trabajos realizados a los pozos y una extracción por abandono de pozo. Para este año las extracciones por razones diferentes a fallas siguen siendo significativamente altas.

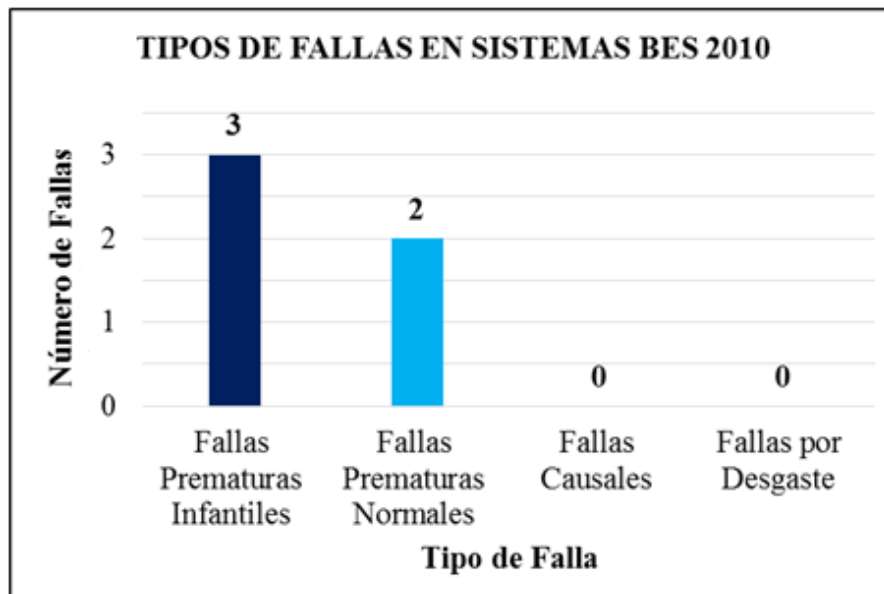
**Gráfico 21.** Tipo y numero de fallas en Campo Zeta presentadas en equipos del sistema BES año 2010.

El 100% de las fallas reportadas en el año 2010 acontecieron en pozos con sistema de levantamiento BES, del total de 5 fallas, el 40% se clasificaron como fallas

prematuras (2 fallas) y el 60% fueron fallas prematuras infantiles (3 fallas), como lo muestra el gráfico 20, estas fallas serán explicadas más adelante.

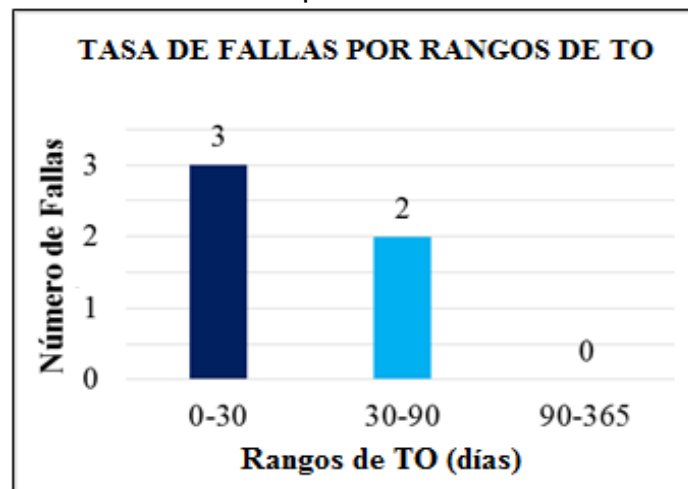
**Gráfico 22.** Número de fallas en Campo Zeta de acuerdo a los TO en el año 2010.

En el año 2010 el periodo de fallas prematuras (0-90 días), fue crítico, pues en este lapso de tiempo fue donde se presentaron el 100% de las fallas reportadas, tal y como lo muestra el gráfico 21, en este año se tenían 42 equipos en funcionamiento, 30 del sistema BES y 12 del sistema BCP el cual no reportó ninguna falla (ver gráfico 23).

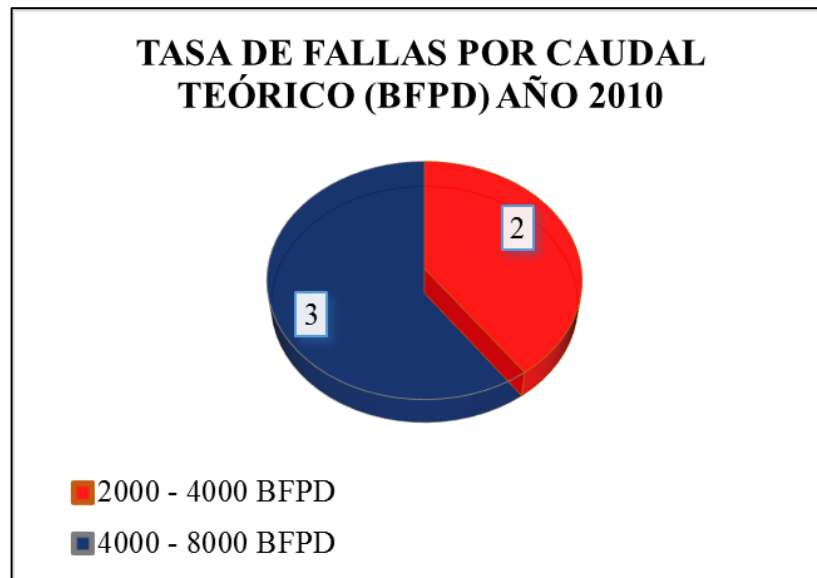
**7.1.2.4. Tasa de Fallas totales por Caudal teórico en el año 2010.** El 100% de las fallas ocurridas en el año 2010 se dieron en pozos con SLA tipo BES, el 60% en pozos con caudales entre los 4000 y 8000 BFPD, el 40% con caudales menores a los 2000 BFPD; como se aprecia en el gráfico 22. Del mismo 100% de fallas, el 40% de estas afectaron la bomba por arenamiento, el 20% el motor por fase a tierra y el otro 40% el sensor por bajo aislamiento.

**Gráfico 23.** Numero de fallas de acuerdo al caudal teórico en el año 2010.

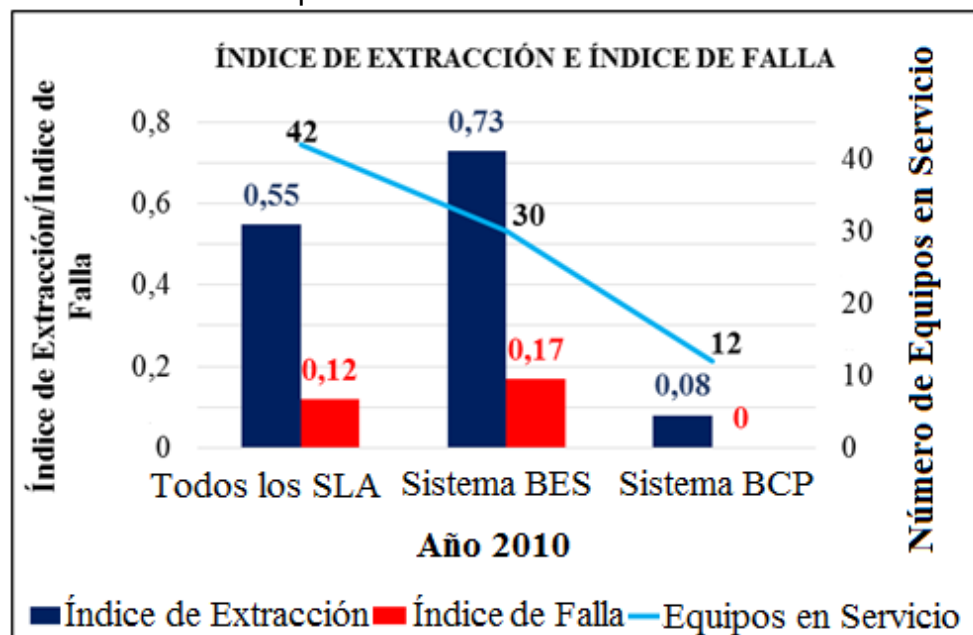
**7.1.2.5. IE e IF por SLA en el año 2010.** En el gráfico 23, se observa como el índice de extracción de todo el campo, al igual que en el año 2009 sigue siendo significativamente mayor al índice de falla, en los equipos del sistema BES el índice de falla disminuyó con respecto al año anterior, paso de 0,25 a 0,17 aunque el número de fallas aumento de 1 a 5, lo que hizo menor el índice de falla fue el aumento en los equipos en servicio, en el 2009 del sistema BES se tenían 4 mientras

que al 2010 ya estaban en funcionamiento 30. En el sistema BCP aunque no se reportaron fallas, el índice de extracción fue de 0,08, esto se debe a que las intervenciones al campo no solo se realizaron por eventos de fallas presentadas en este año, sino también para tratamientos al pozo, rediseños en los equipos de fondo, entre otras (ver gráfico 19).

**Gráfico 24.** IE e IF en Campo Zeta de acuerdo al SLA en el año 2010.

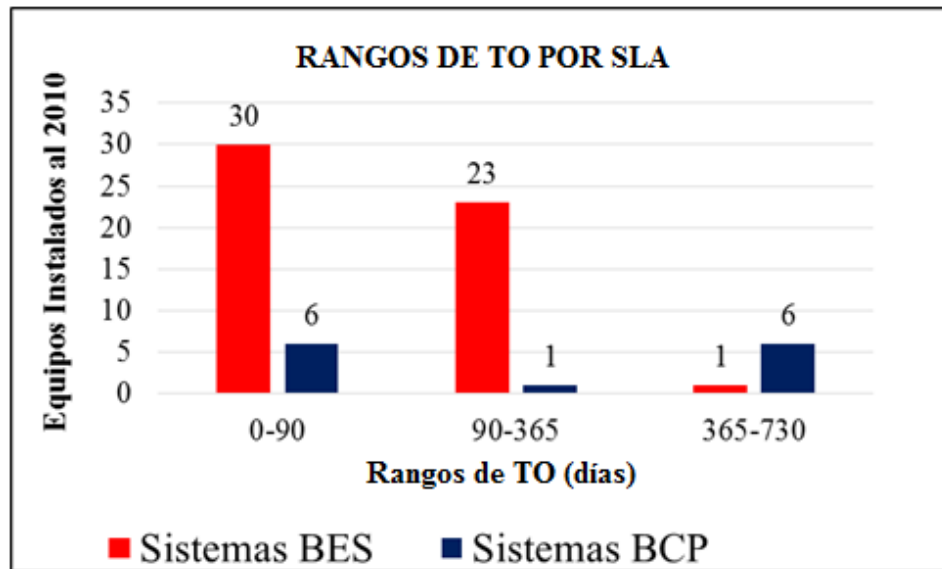
**Gráfico 25.** Rango de TO por tipo de SLA Campo Zeta año 2010

Al 31 de diciembre del año 2010, se habían realizado un total de 67 instalaciones, 54 de equipos BES y 13 de equipos con sistema BCP, como se observa en el gráfico 24; el 52% de los equipos no sobrepasa los 90 días de operación, solo el 10,4% de los equipos alcanzaron el año de funcionamiento con 6 del sistema BCP y solo 1 del sistema BES.

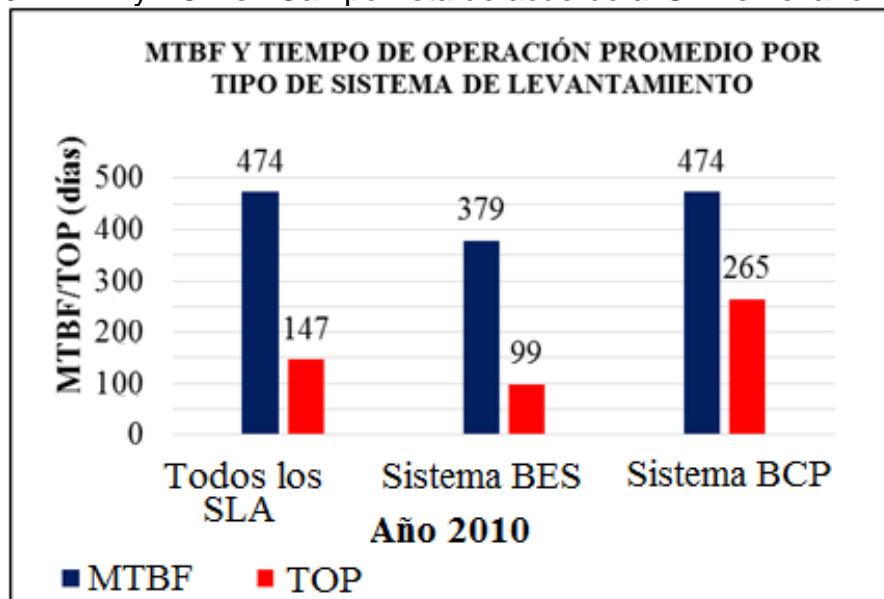
**7.1.2.7. MTBF y TOP acumulado al año 2010 por SLA.** En la gráfica observamos que tanto el MTBF como el tiempo de operación promedio acumulados tuvieron un incremento favorable para ambos sistemas de levantamiento, el TOP aumento más en los equipos del sistema BCP que en los BES.

En los BCP al 2010 no se reportó ninguna falla, y de las 13 instalaciones el 92,3% (12 pozos) estaban en funcionamiento, esto favorece el incremento en estos dos indicadores.

En los equipos BES la presencia de fallas y el bajo porcentaje de equipos corriendo 55,55% (30 equipos) respecto a las 54 instalaciones realizadas al 2010 hace que disminuya el tiempo de operación promedio acumulado.

El MTBF tuvo un aumento más demarcado, cabe aclarar que este indicador de confiabilidad no representa el tiempo de operación de los equipos, sino que se basa en la tasa de fallas, la cual se asume como constante al momento de realizar el cálculo. Por esta razón este indicador varía a través del tiempo y es significativamente mayor que el TOP de los equipos. Debido a la continuidad en el funcionamiento de los equipos del sistema BCP (pocas fallas) este valor es mayor que el del sistema BES.

**Gráfico 26.** MTBF y TOP en Campo Zeta de acuerdo al SLA en el año 2010.

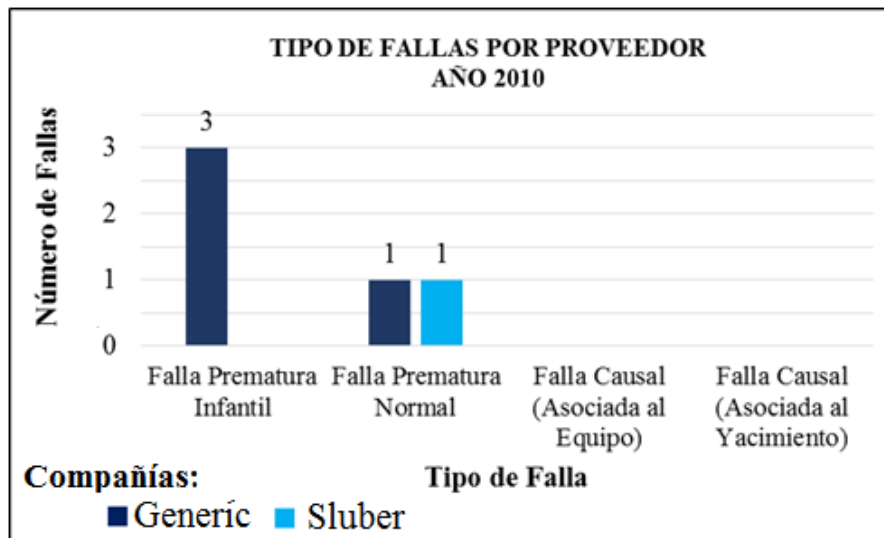
**7.1.2.8. Tasa y tipos de Falla por proveedor en el Año 2010.** De los 5 Equipos que fallaron, 4 son de la compañía Generic y solo 1 de la compañía Sluber (ver gráfico 26).

De la compañía Generic, las 4 fallas fueron prematuras, 3 de ellas consideradas fallas infantiles pues ocurrieron el mismo día del servicio a pozo por una mala instalación y 1 a los 43 días de estar operando por arenamiento en el pozo. Los principales componentes afectados por la mala instalación del equipo (fallas infantiles), fueron el motor y el sensor, en una falla se afectó el motor por fase a tierra y dos veces el componente afectado fue el sensor encontrándose agua en su interior, por bajo aislamiento. En la falla prematura se afectó la bomba en general por obstrucción con presencia de sólidos (ver gráfico 27).

La falla reportada de la compañía Sluber (gráfico 27) ocurrió a los 69 días de iniciar a operar el equipo, esta falla también clasificada como prematura se produjo a causa del arenamiento en el pozo y afectó a la bomba en general por obstrucción.

**Gráfico 27.** Número y tipo de fallas por compañía proveedora del equipo en el año 2010.

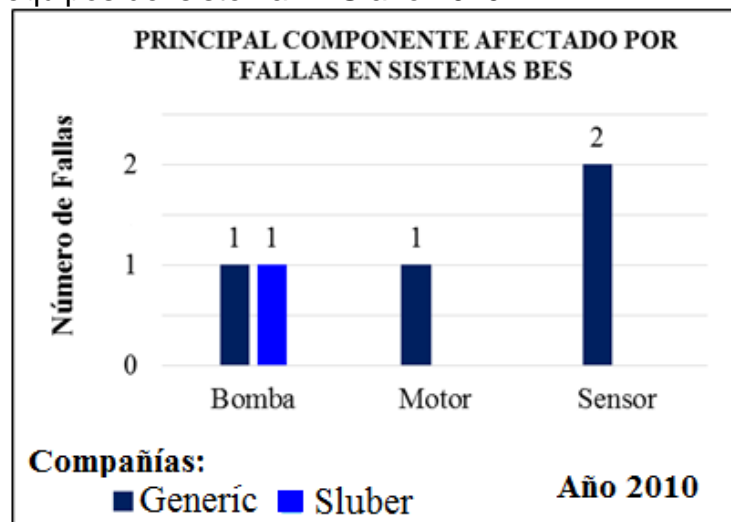
**Gráfico 28.** Principal componente afectado en las fallas según compañía proveedora en equipos del sistema BES año 2010.

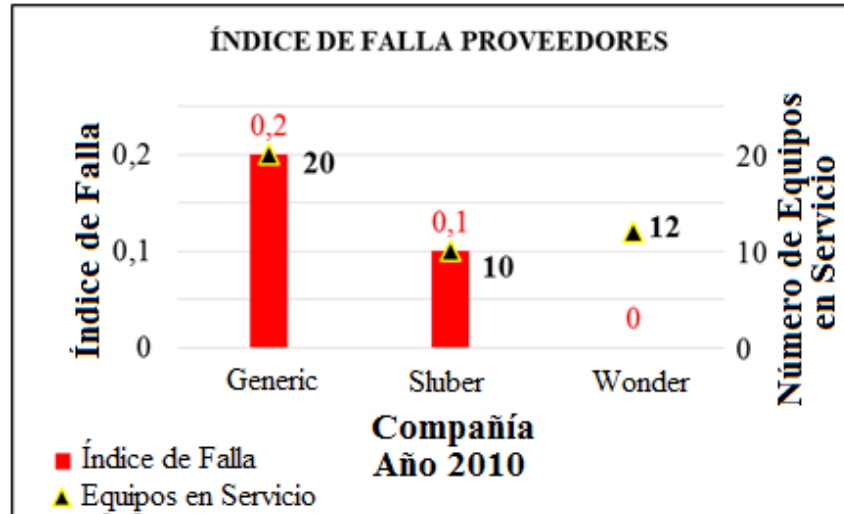
**Gráfico 29.** Índice de falla y número de equipos operando en Campo Zeta de acuerdo a la compañía proveedora en el año 2010.

De acuerdo al gráfico 28, el índice de falla para la compañía Generic fue favorable, pues disminuyó de 0,33 en el 2009 (ver este mismo gráfico en el año 2009, gráfico 16) a 0,2 en el 2010 aunque el número de fallas reportadas aumentará de 1 a 4, esto debido a que en el 2009 solo había 3 equipos en servicio, mientras que al 2010 ya había 20 en operación.

En la compañía Sluber ocurrió lo contrario paso de tener un índice de falla de 0 en el 2009 a un índice de falla de 0,1 en el 2010, sin embargo, no es representativo ya que el número de equipos en servicio el año 2009 fue de 1 mientras que al 2010 ya tenía 10 en funcionamiento.

Los equipos de la compañía Wonder al igual que en año 2009 sigue sin presentar fallas, por lo tanto, su IF es cero y los equipos en funcionamiento pasaron de 6 a 12.

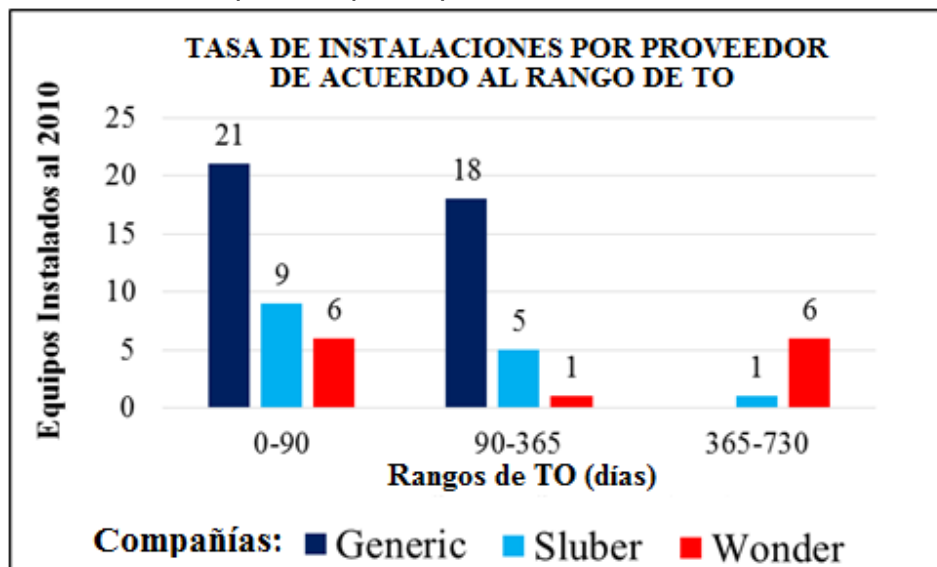
El 19,4% del total de los equipos instalados pertenecen al sistema BCP de la compañía Wonder, el 46,15% no sobrepasan los 90 días de operación e igual porcentaje ya superó el año de estar funcionando.

**Gráfico 30.** Número de equipos instalados en Campo Zeta de acuerdo a los TO alcanzados al año 2010 por compañía proveedora.

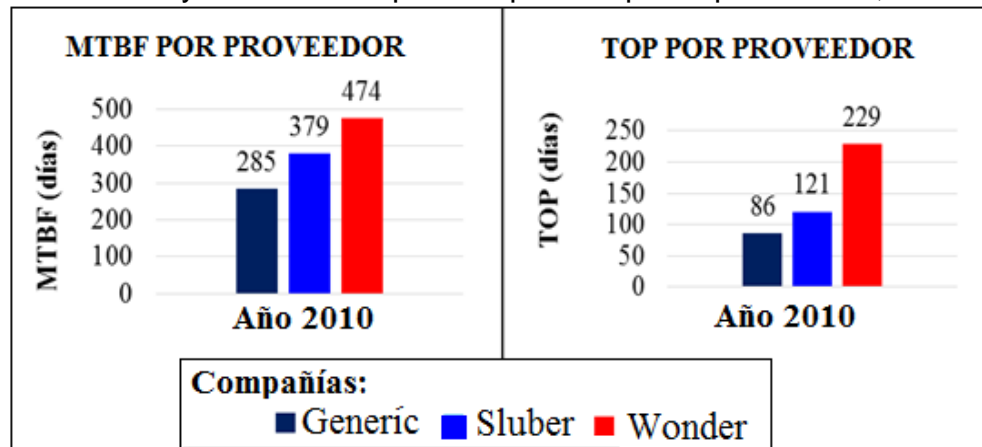
**7.1.2.12. MTBF y TOP al año 2010 por proveedor.** Al analizar el MTBF y TOP por proveedor, observamos que al 2010 la compañía que mejores indicadores reporta es Wonder, esto es de esperarse, ya que a esta compañía pertenecen todos los equipos BCP instalados hasta ahora en campo Zeta y hasta el momento de este sistema no se han presentado fallas en los equipos de fondo, por lo tanto el MTBF y el TOP tuvieron un buen incremento, además de esto, al no tener un incremento tan grande en el número de instalaciones de equipos nuevos hace que su TOP sea mayor.

El MTBF en este año aumento para todos los proveedores (gráfico 30), ya que las fallas que se presentaron fueron fallas prematuras, que para el análisis de MTBF no son tenidas en cuenta o se censuran. Por ello, aunque los equipos de las compañías Generic y Sluber reportaron fallas su MTBF en este año sigue siendo mayor al tiempo de operación entre sus equipos.

**Gráfico 31.** MTBF y TOP en Campo Zeta por compañía proveedora, año 2010.

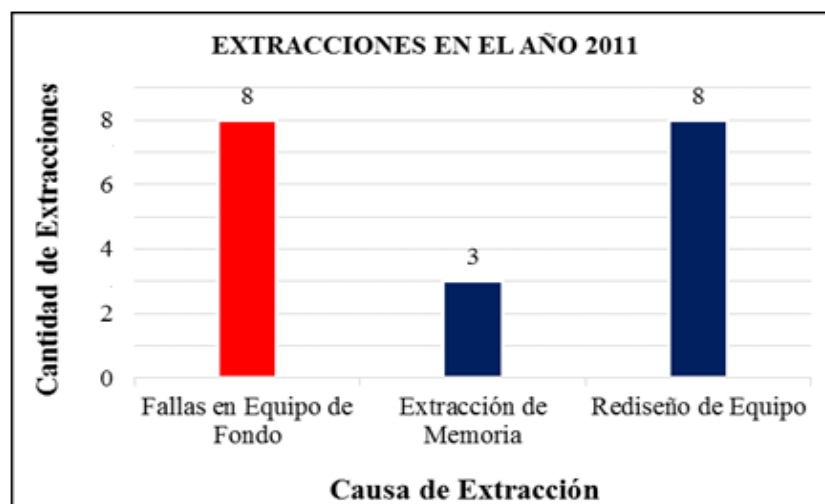
**Gráfico 32.** Causa principal de las Extracciones en Campo Zeta realizadas en el año 2011.

En el año 2011 de 19 intervenciones realizadas a los pozos, 8 fueron por fallas en el equipo que representa un porcentaje de falla de 42,1%, 8 (42.1%) extracciones por rediseño de equipo y 3 (15,8%) por extracción de memoria (ver gráfico 31).

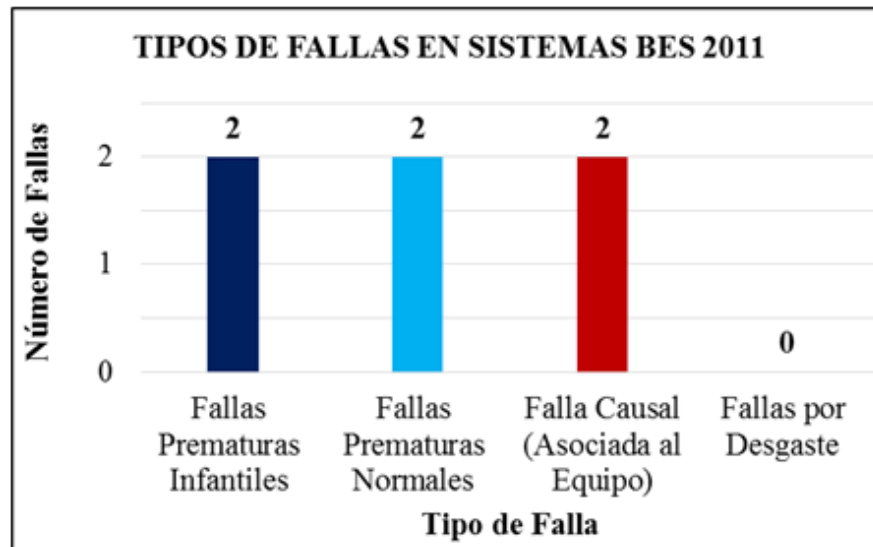
**Gráfico 33.** Tipo y numero de fallas en Campo Zeta presentadas en equipos del sistema BES año 2011.

De las 8 fallas que se presentaron en el año 2011, el 75% (6) se presentaron en pozos con sistemas BES (gráfico 32). De estas 6 fallas, 2 corresponden a fallas prematuras infantiles, 2 son fallas prematuras normales y 2 son fallas causales asociadas al equipo.

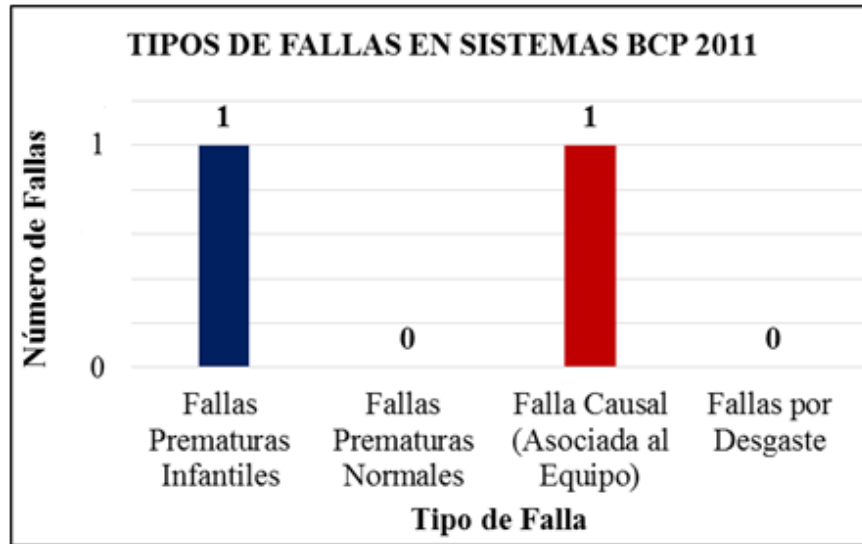
Las dos fallas restantes (25%) corresponden a pozos con sistemas BCP (gráfico 33). Una falla prematura infantil y una falla causal asociada al equipo.

**Gráfico 34.** Tipo y numero de fallas en Campo Zeta presentadas en equipos del sistema BCP año 2011.
