“BASE DE DATOS PARA EL DIAGNÓSTICO DE FALLAS EN POZOS CON SISTEMAS DE  
LEVANTAMIENTO ARTIFICIAL MEDIANTE INDICE DE EXTRACCIÓN, INDICE DE FALLA Y  
MTBF DE CAMPO ZETA Y CAMPO ZAFÍR”.

presentado y aprobado en el año 2017 como requisito para optar al título de Ingeniero de  
Petróleos.

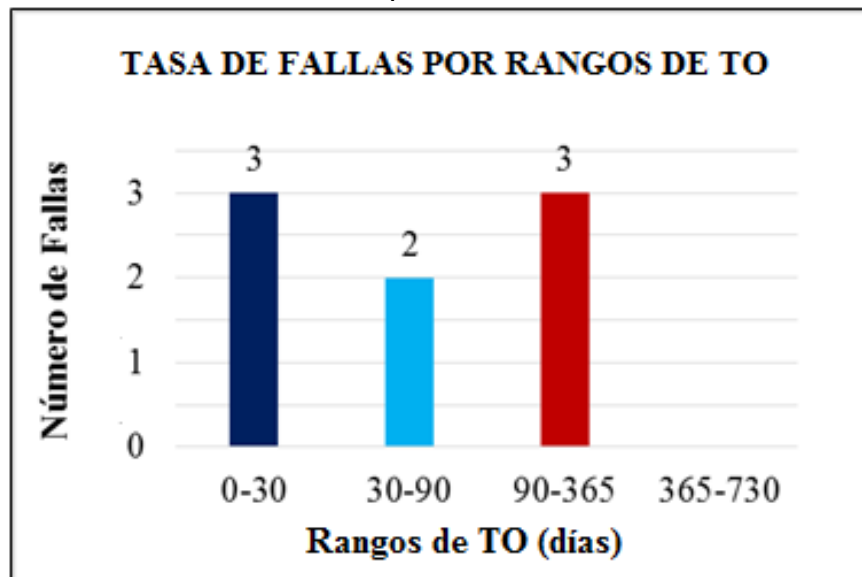
**7.1.3.3. Tasa de Fallas totales en el año 2011 por rangos de TO.** Para el año 2011 el 62,5% (5) de las fallas fueron prematuras pues están en el rango de 0-90 días, que podría considerarse el tiempo crítico para este año, ya que la mayoría de fallas se presentaron en este lapso de tiempo. El 37,5% (3) restante fueron fallas en un tiempo de operación mayor a los 90 días y corresponden a daños directos en el equipo de fondo (gráfico 34).

**Gráfico 35.** Número de fallas en Campo Zeta de acuerdo a los TO en el año 2011.

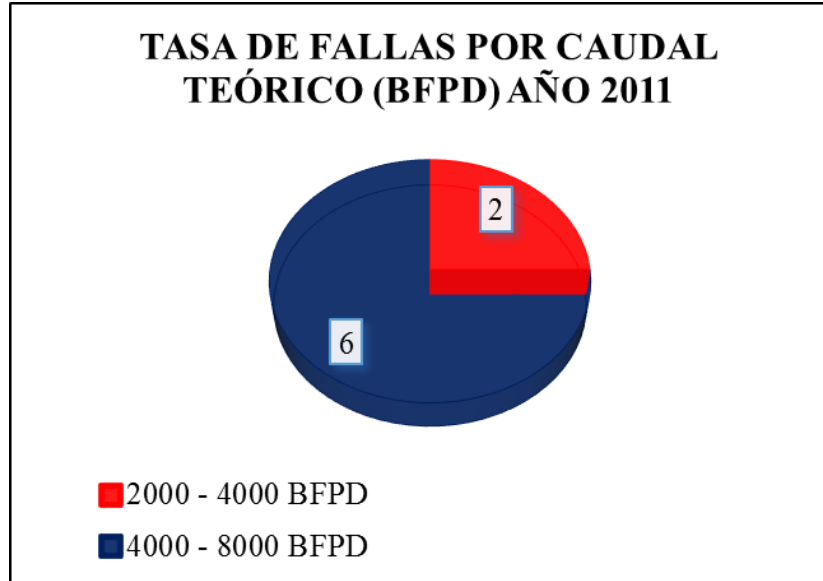
**7.1.3.4. Tasa de Fallas totales por Caudal teórico en el año 2011.** El 75% de las fallas ocurridas en el año 2011 se dieron en pozos con caudales entre los 4000 y 8000 BFPD, todos con SLA tipo BES, el 80% por fallas mecánicas y el 20% por fallas eléctricas. En las fallas mecánicas generalmente se presentaron rupturas, desplazamiento de ejes en la bomba y el motor. En las fallas eléctricas, el motor por fase a tierra (gráfico 35).

El otro 25% de las fallas se presentó en pozos con caudales inferiores a los 2000 BFPD, todos con SLA tipo BCP por desconexión de la varilla de bombeo (gráfico 35).

**Gráfico 36.** Numero de fallas de acuerdo al caudal teórico en el año 2011.

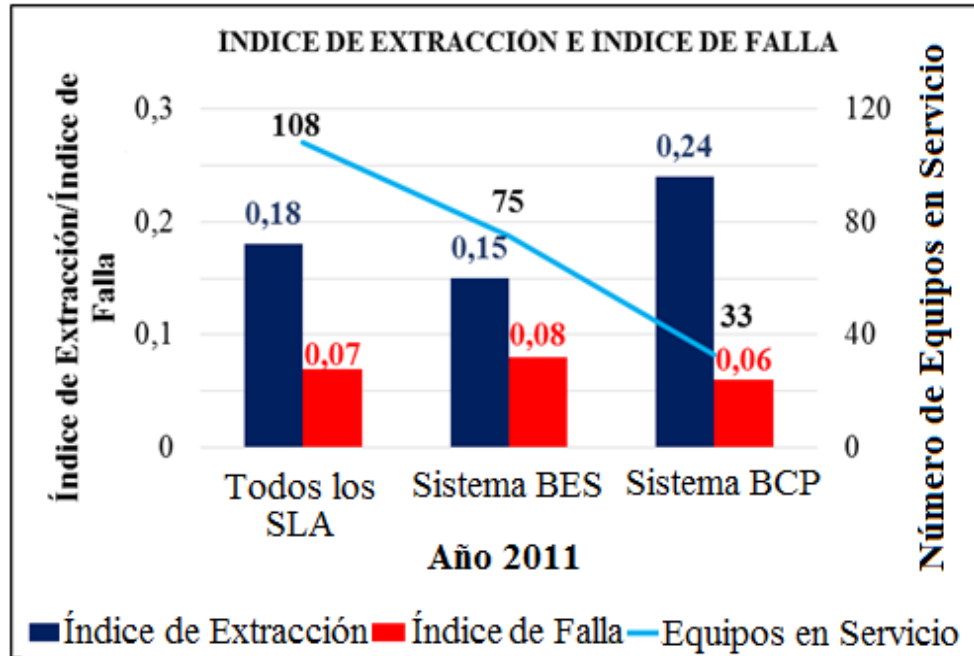
**7.1.3.5. IE e IF por SLA en el año 2011.** En comparación con el año 2010 los índices de falla y de extracción bajaron de manera significativa en el año 2011, la razón principal es que entraron más pozos en operación (108); debido a que el cálculo de estos índices se realiza en relación a las fallas o extracciones y el total de pozos en servicio. De acuerdo a esto, a pesar de que las fallas aumentaron los índices disminuyeron. Es importante resaltar que en este año 2011 se presentaron las primeras fallas en sistemas BCP por lo que en la gráfica 36, ya es posible observar el índice de falla para estos sistemas.

**Gráfico 37.** IE e IF en Campo Zeta de acuerdo al SLA en el año 2011.

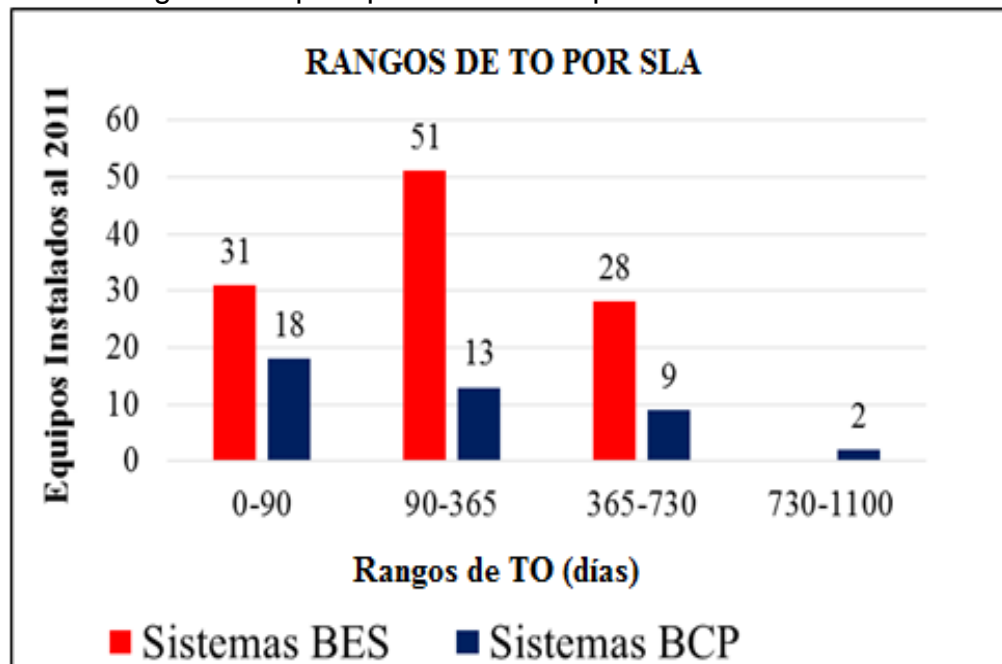
**7.1.3.6. Tasa de instalaciones acumuladas por SLA agrupadas en rangos de TO, año 2011.** Al finalizar el año 2011, se contaba con 152 equipos instalados y funcionando correctamente (gráfico 37). El 72,4% (110) de sistemas BES y el 27,6% (42) de sistemas BCP. El 32,2% (39) de los equipos se encuentra en la etapa prematura de 0-90 días, el 42,1% (64) no supera el año de operación, el 24,3% (37) se encuentra entre uno y dos años de operación y el 1,3% (2) de los equipos ha superados los dos años en operación y este último corresponde únicamente a 2 sistemas BCP.

**Gráfico 38.** Rango de TO por tipo de SLA Campo Zeta año 2011.

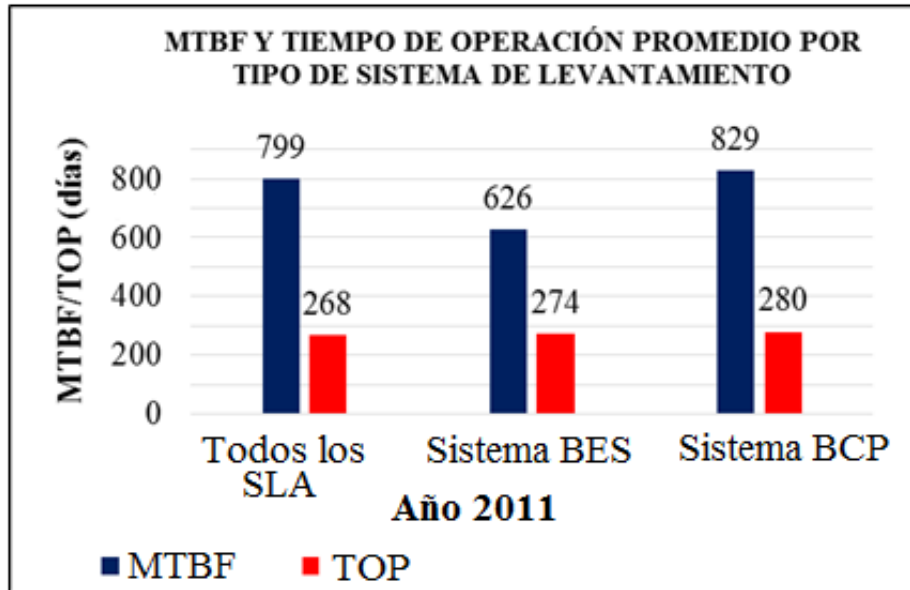
**Gráfico 39.** MTBF y TOP en Campo Zeta de acuerdo al SLA en el año 2011.

El gráfico 38, permite ver como a medida que aumenta el tiempo de producción del campo, tanto el MTBF como el tiempo de operación promedio acumulado presentan un crecimiento en sus valores. Debido a que los sistemas BCP han presentado menor cantidad de fallas, su MTBF es significativamente más alto que los sistemas BES. Así mismo el tiempo de operación promedio de los sistemas BES aumento en gran cantidad, la razón principal es la instalación de este sistema en más pozos. Si bien el MTBF sigue creciendo de manera considerable con el paso de los años, en los dos sistemas, este valor que se da en días no representa un tiempo de operación esperado para los mismos.

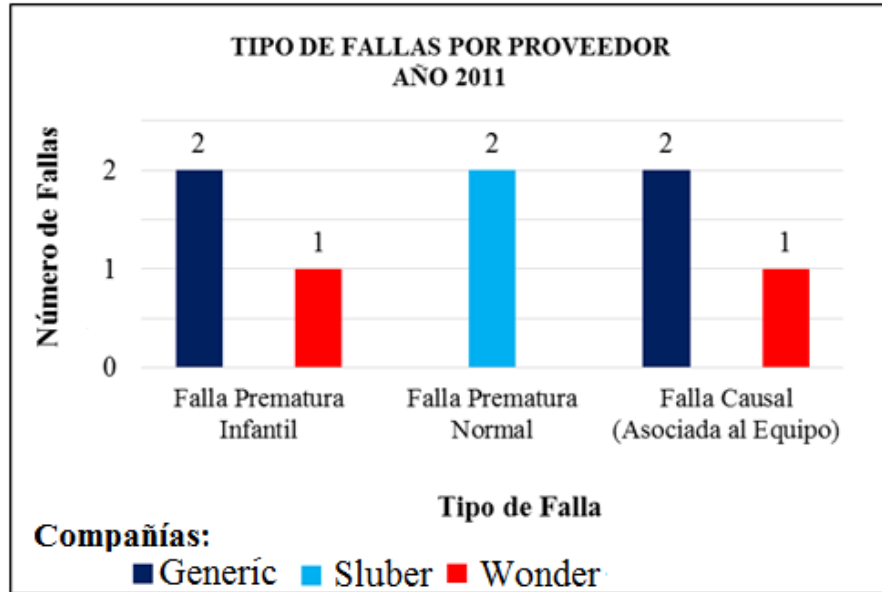
**7.1.3.8. Tasa y tipos de Falla por proveedor en el Año 2011.** De las 8 fallas reportadas, el 75% (6) pertenecen al sistema BES, 4 de la compañía Generic y 2 de la compañía Sluber; el otro 25% (2) de las fallas se reportan a equipos de bombeo por cavidades progresivas de la compañía Wonder (ver gráfico 39).

De la compañía Generic, 2 fallas fueron prematuras ocurriendo el mismo día por una mala instalación, una presentó motor aterrizado y la segunda falla fue por bajo aislamiento en el sensor encontrándose con agua tal y como ocurrió en el 2009 en una instalación realizada por esta misma compañía, de las otras 2 fallas que se reportaron, una ocurrió a los 342 días de operación, el daño se encontró en el eje

del motor y la última falla se presentó con un tiempo de operación de 253 días por daño en el cable MLE; estas dos últimas fallas fueron asociadas al equipo de fondo.

**Gráfico 40.** Número y tipo de fallas por compañía proveedora del equipo en el año 2011.

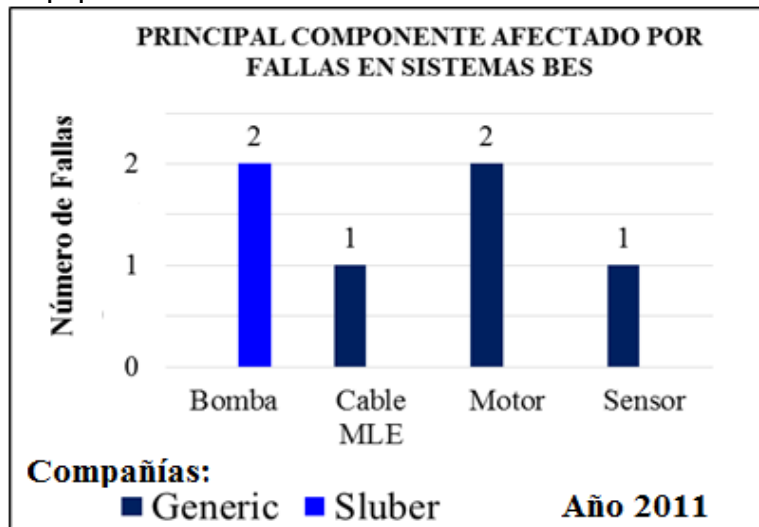
**Gráfico 41.** Principal componente afectado en las fallas según compañía proveedora en equipos del sistema BES año 2011.

Las 2 fallas encontradas en equipos de la compañía Sluber ocurrieron a los 64 y 69 días de iniciar la operación, estas fallas clasificadas como prematuras afectaron directamente la bomba, una de ellas con ruptura de eje y la otra presento restricción total del equipo (gráfico 40).

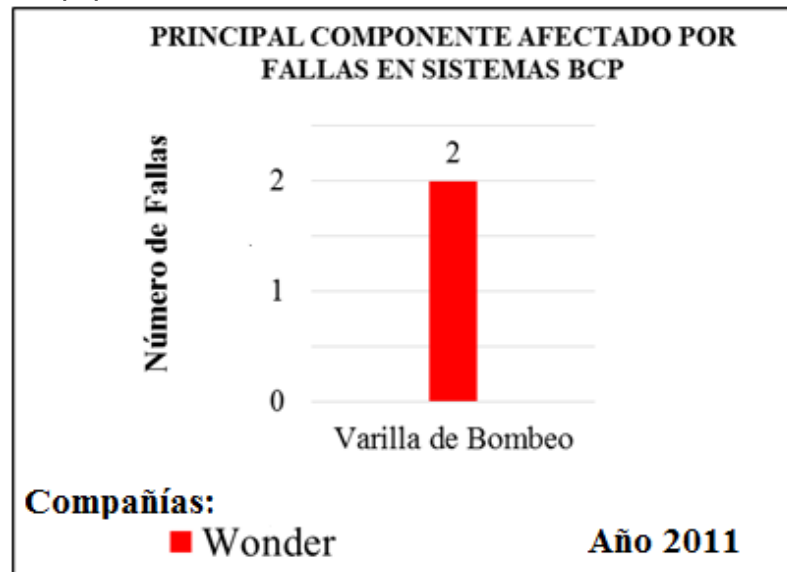
**Gráfico 42.** Principal componente afectado en las fallas según compañía proveedora en equipos del sistema BCP año 2011.

En cuanto a las fallas en los dos equipos BCP reportadas de la compañía Wonder en el gráfico 41, ambas ocurrieron por una desconexión en las varillas de bombeo, una fue falla prematura con 10 días de operación y la otra se considera falla normal con 293 días de operación del equipo.

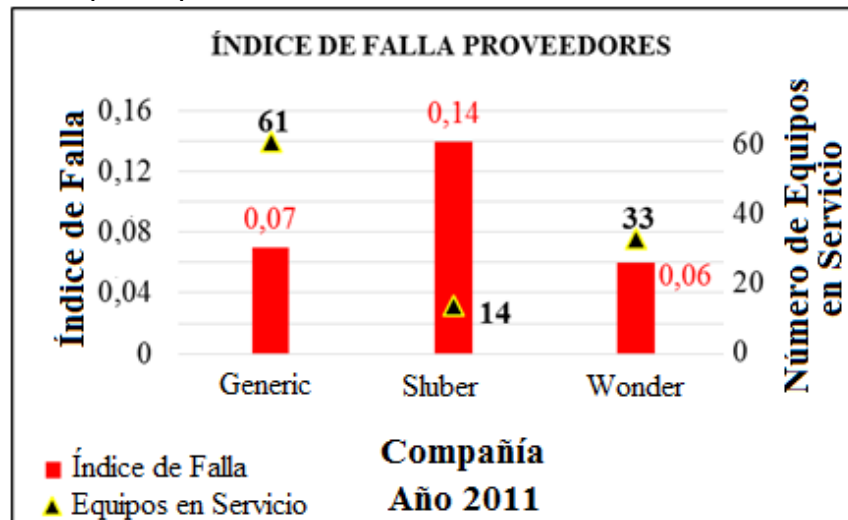
**7.1.3.10. Índice de Falla por proveedor en el año 2011.** El índice de falla para la compañía Generic fue favorable, pues disminuyó de 0,2 en el 2010 a 0,07 en el 2011, el número de fallas reportadas fue igual al año anterior (4), pero en el 2010 había 20 equipos corriendo, mientras que en el 2011 se aumentaron a 61 equipos de esta compañía en funcionamiento lo que explica porque este índice bajo (gráfico 42).

En la compañía Sluber paso de tener un índice de falla de 0,1 el año anterior a un índice de falla de 0,14 en el 2011, este indicador sin embargo sigue sin ser tan representativo ya que el número de equipos corriendo en el año 2010 fue de 10 mientras que al 2011 ya se tenían 14 en funcionamiento y las 3 fallas reportadas hasta ahora, fueron prematuras de las cuales 1 fue asociada al yacimiento.

De acuerdo al gráfico 42, el índice de falla para la compañía Wonder en el 2011 aumentó levemente, venía de ser cero en el 2009 cuando tenía 6 equipos corriendo, fue de cero en el 2010 cuando de 6 aumento a 12 los equipos en funcionamiento. Se incrementó a 0,06 en el 2011 por las 2 fallas reportadas, sin embargo, este índice es muy bajo debido a que en este año se tenían 33 equipos de esta compañía en funcionamiento.

**Gráfico 43.** Índice de falla y número de equipos operando en Campo Zeta de acuerdo a la compañía proveedora en el año 2011.

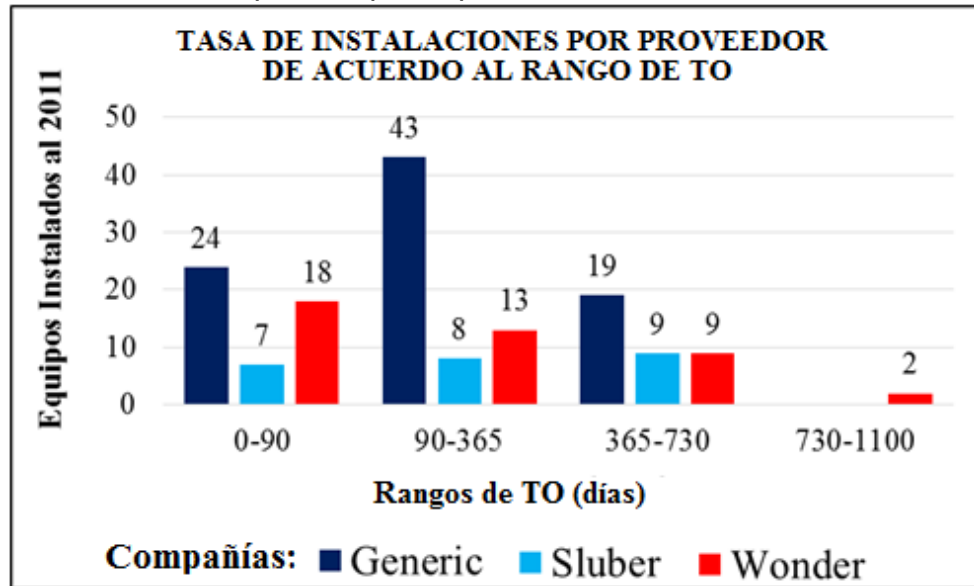
**7.1.3.11. Tasa de instalaciones acumuladas por proveedor de acuerdo al rango de TO alcanzados al año 2011.** Como se observa en el gráfico 43, para el año 2011 el 56,6% de todos los equipos instalados pertenecen a la compañía Generic; de estos el 28% aun no sobrepasa los 90 días de funcionamiento, el 50% se encuentra entre 90 días y un año de operación, entre uno y dos años de operación se encuentra el 22%.

El 15,8% del total de los equipos instalados son de la compañía Sluber; en un rango menor a 90 días se encuentra el 29,2% de estos, 33,3% corresponde a equipos entre 90 días y un año de operación, y el 37,5% a equipos operando entre uno y dos años.

El 27,6% del total de los equipos instalados pertenecen al sistema BCP de la compañía Wonder; el 42,8% no sobrepasan los 90 días de operación, el 31% se encuentran entre 90 días y un año de operación, el 21,4% de equipos entre uno y dos años de funcionamiento, y el 4,8% en un rango mayor a dos años de operación.

**Gráfico 44.** Número de equipos instalados en Campo Zeta de acuerdo a los TO alcanzados al año 2011 por compañía proveedora.

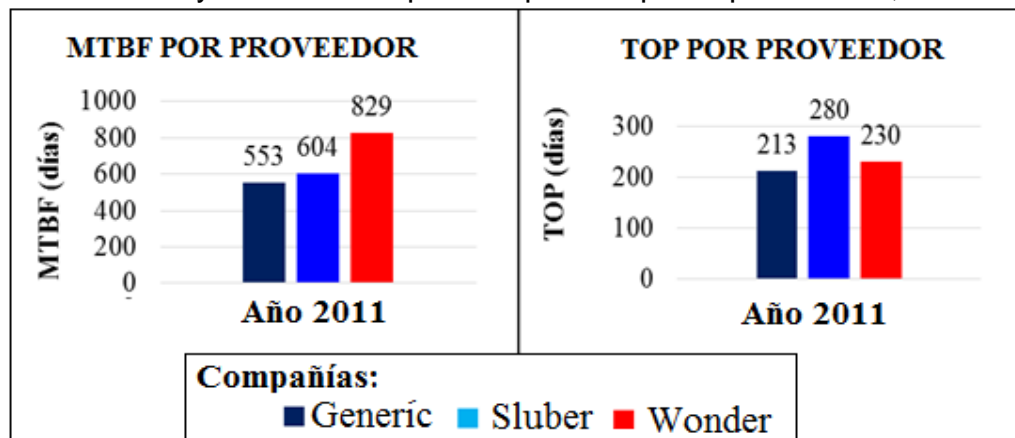
**Gráfico 45.** MTBF y TOP en Campo Zeta por compañía proveedora, año 2011.

En el año 2011 el MTBF como es de esperarse ha aumentado de manera significativa (gráfica 44). Nuevamente Wonder es quien obtiene el valor más alto para este indicador, debido a que los sistemas BCP son los que hasta el momento han presentado menos fallas; pero así mismo el TOP no aumento (solo creció dos días) porque en este año se instalaron más sistemas BCP de los cuales, 18 hasta el cierre del año 2011 se encuentran en etapa prematura de operación. El tiempo de operación promedio para Generic y Sluber aumento de manera considerable, ya

que, en este año en proporción son menos los equipos corriendo en etapa prematura que los que se encuentran en un tiempo entre uno y dos años de operación.

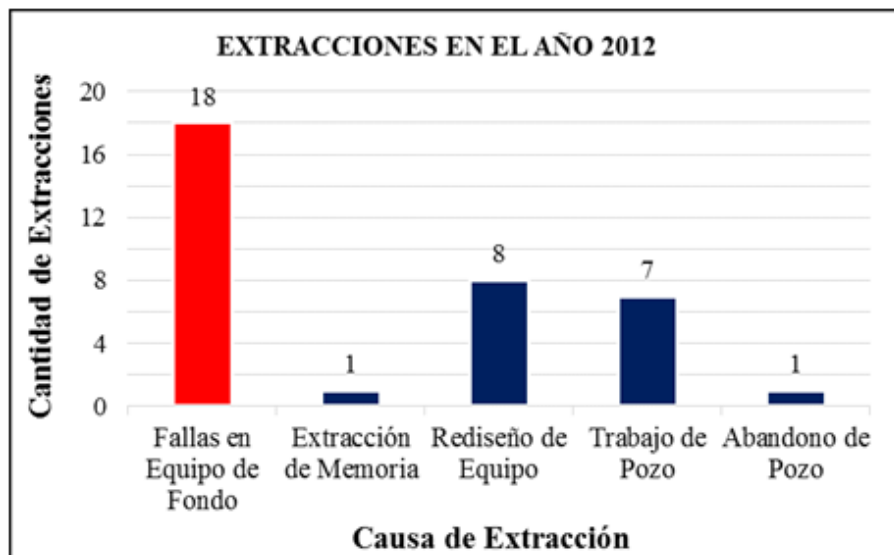
**Gráfico 46.** Causa principal de las Extracciones en Campo Zeta realizadas en el año 2012.

Al finalizar el año 2012 se habían realizado un total de 35 intervenciones a los pozos, de las cuales, el 2,8% (1) fue por abandono de pozo, el 20% (7) de las extracciones por trabajos realizados a los pozos, el 22% (8) por rediseños en el equipo de fondo, el 2,8% (1) por extracción de la memoria que se instaló con el fin de verificar las condiciones del yacimiento y casi la mitad de las extracciones en este año se realizaron por fallas en equipos de fondo, para un porcentaje de fallas del 51,4% (18) del total de las extracciones realizadas en este año (gráfico 45).

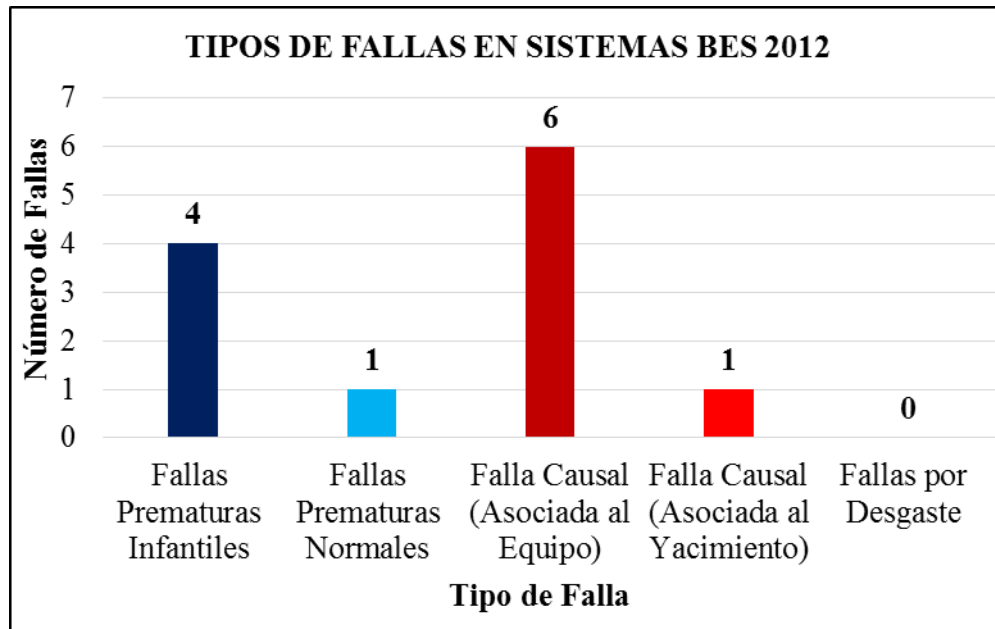
**Gráfico 47.** Tipo y numero de fallas en Campo Zeta presentadas en equipos del sistema BES año 2012.

**7.1.4.2. Tasa y tipos de Fallas por SLA en el año 2012.** De un total de 18 fallas reportadas en el 2012, el 66,7% (12 fallas) ocurrieron en pozos con SLA tipo BES (gráfico 46), de las cuales el 33,3% (4) de estas fallas fueron prematuras infantiles por presentarse en un tiempo menor a los 30 días de operación, el 8,3% (1) fue falla

prematura normal, el 50% (6) de las fallas fueron causales asociadas directamente al equipo de fondo y solo el 8,3% (1 falla) fue causal asociada al yacimiento del campo.

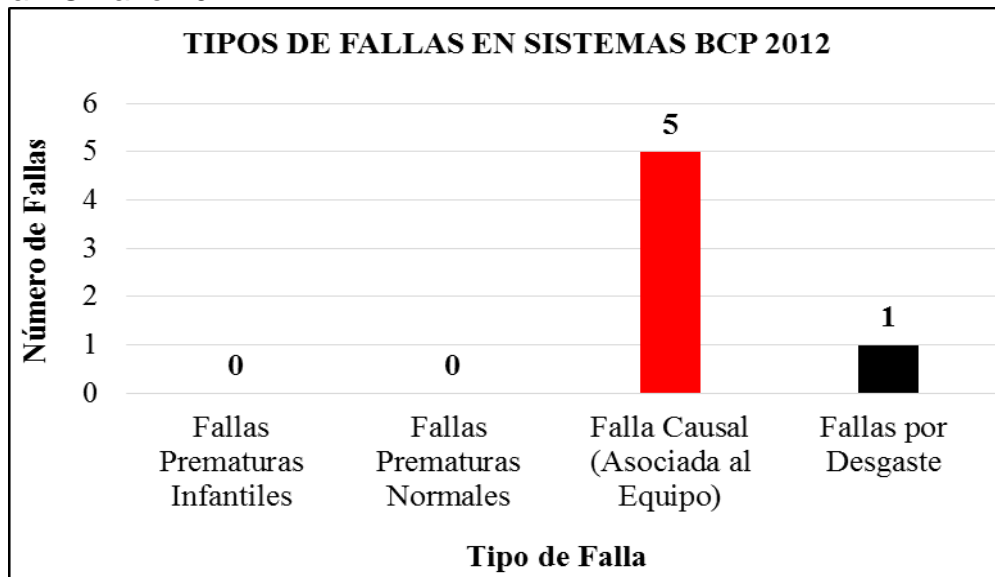
**Gráfico 48.** Tipo y numero de fallas en Campo Zeta presentadas en equipos del sistema BCP año 2012.

En pozos con sistema BCP, se reportaron un total de 6 fallas en equipos de fondo (gráfico 47), el cual corresponde al 33,3% de las fallas totales presentadas en el año 2012, el 83,3% (5 fallas) fueron de tipo causal asociadas directamente el equipo de fondo y solo el 16,7% se debió a una falla por desgaste operativo, pues el equipo que falló ya tenía más de 1100 días de funcionamiento.

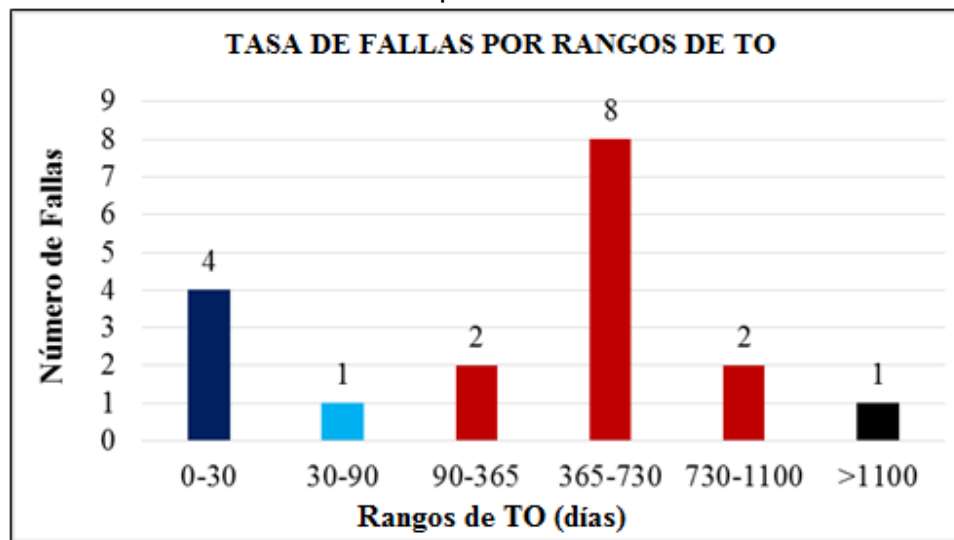
**Gráfico 49.** Número de fallas en Campo Zeta de acuerdo a los TO en el año 2012.

En este año se observa un tiempo de falla mucho mas equilibrado, se espera que las fallas ocurran en un tiempo prolongado propio del desgaste de los equipos.

Sin embargo el gráfico 48, permite observar que en el tiempo prematuro (0-90 días) se presentó el 27,8% (5) de las fallas, de las cuales 4 fueron fallas prematuras infantiles; el 61,1% (11) de las fallas ocurrieron en un tiempo superior al año de operación, destacando el rango de 365-730 días con el 44,4% del total de las fallas, ya a este año 3 de los equipos que fallaron tenían mas de dos años de funcionamiento e incluso uno de ellos ya sobrepasaba los 1100 días operando.

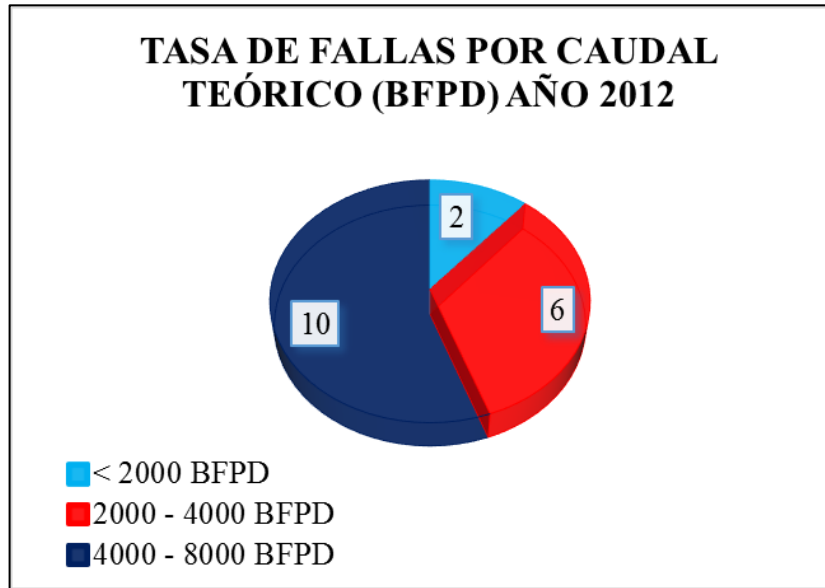
**Gráfico 50.** Numero de fallas de acuerdo al caudal teórico en el año 2012.

**7.1.4.4. Tasa de Fallas totales por Caudal teórico en el año 2012.** El 56% de las fallas ocurridas en el año 2012 se dieron en pozos con caudales entre los 4000 y 8000 BFPD, el 33% en pozos con caudales entre los 2000 y 4000 BFPD y el 11%

En los pozos de menor caudal (< 2000 BFPD), una falla fue mecánica afectando el estator de un equipo BCP por desgarre de elastómero y otra eléctrica en un equipo BES por motor aterrizado.

En pozos con caudales entre los 2000 y 4000 BFPD, el 66% se dio por desconexión de varilla de bombeo, el 17% por desgarre de elastómero en sistemas BCP y en sistemas BES el otro 17% por falla en el sensor debido al bajo aislamiento.

En pozos con caudales entre los 4000 y 8000 BFPD, el 50% fueron fallas mecánicas generalmente por desgaste en las etapas de la bomba y rupturas de eje en bomba y sello, el 40% por fallas eléctricas en el cable de potencia y motor por fase a tierra, el 20% fue una falla mixta, mecánicamente se golpea el cable MLE ocasionando una falla eléctrica.

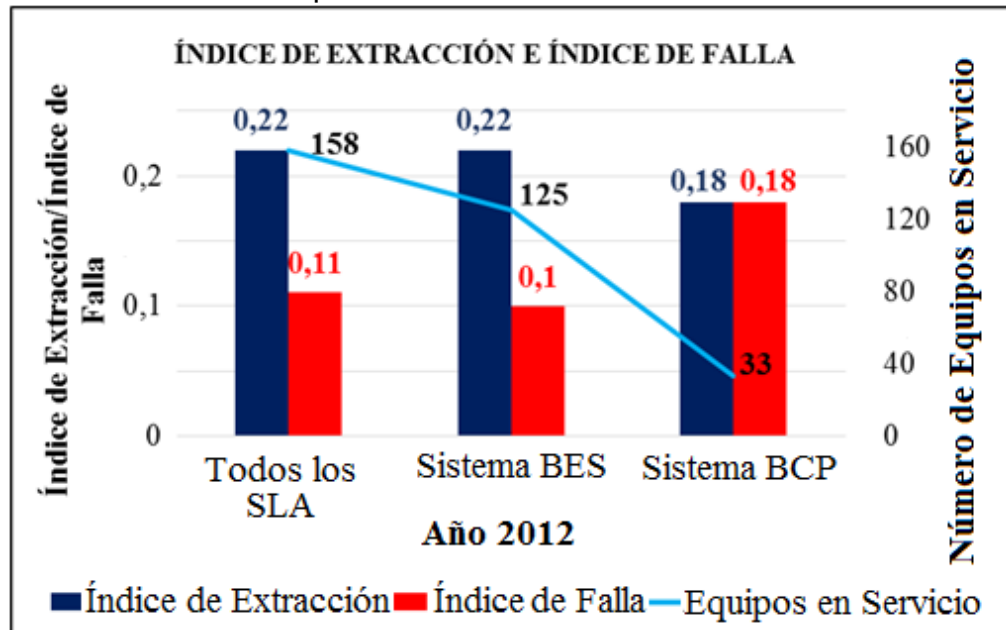
**Gráfico 51.** IE e IF en Campo Zeta de acuerdo al SLA en el año 2012.

**7.1.4.5. IE e IF por SLA en el año 2012.** En el año 2012 los índices de falla y de extracción aumentaron considerablemente. Debido a que se realizaron varias extracciones ajenas a fallas en los equipos de fondo y las fallas reportadas en este año tuvieron un incremento, comparado con el año inmediatamente anterior, se

pasó de 8 a 18 fallas y el número de equipos en funcionamiento también aumento de 108 a 158 (gráfico 50).

En los sistemas BCP el IE y el IF son iguales, este sería el comportamiento en el que cada extracción corresponde a una falla presentada en pozo.

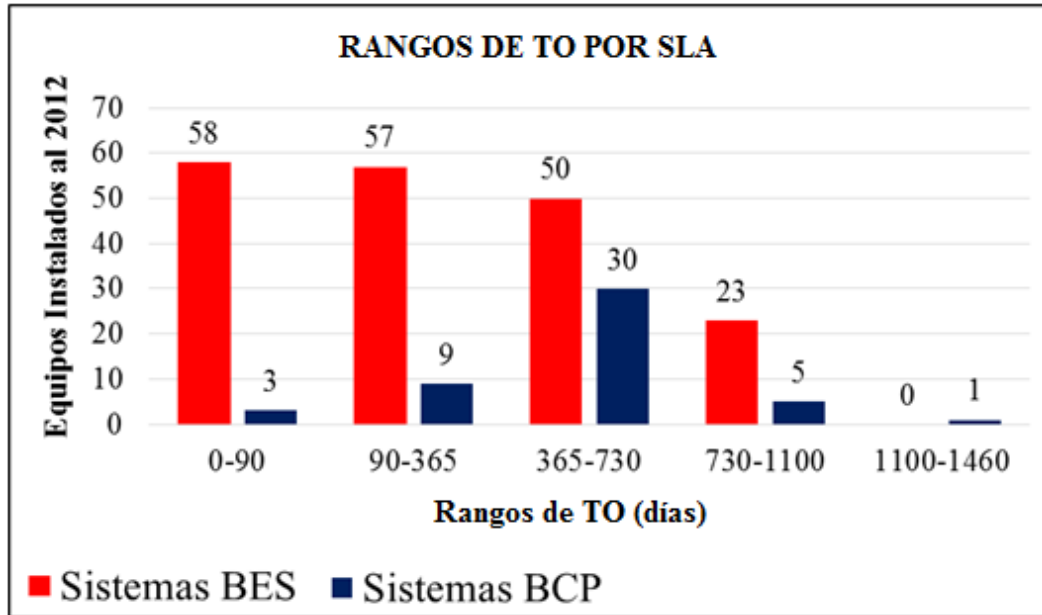
**Gráfico 52.** Rango de TO por tipo de SLA Campo Zeta año 2012.

**7.1.4.6. Tasa de instalaciones acumuladas por SLA agrupadas en rangos de TO, año 2012.** Terminado el año 2012 se habían instalado 236 equipos en fondo, de los cuales 48 (20,3%) corresponden a sistemas BCP y 188 (79,7%) a sistemas BES.

En este año el 25,8% (61) de los equipos instalados aun no sobrepasaba el periodo prematuro (0-90 días), entre 90-365 días se encuentra el 28% (66) de los sistemas de levantamiento, el 33,9% (80) de los sistemas se encuentra entre uno y dos años, de dos a tres años el 11,8% (28) de los sistemas y solo un equipo (0,42%) del sistema BCP superaba los tres años de funcionamiento (gráfico 51).

Sin embargo, en este año ya se hace evidente la diferencia entre el gran número de instalaciones de sistemas BES y las instalaciones de sistemas BCP en el campo.

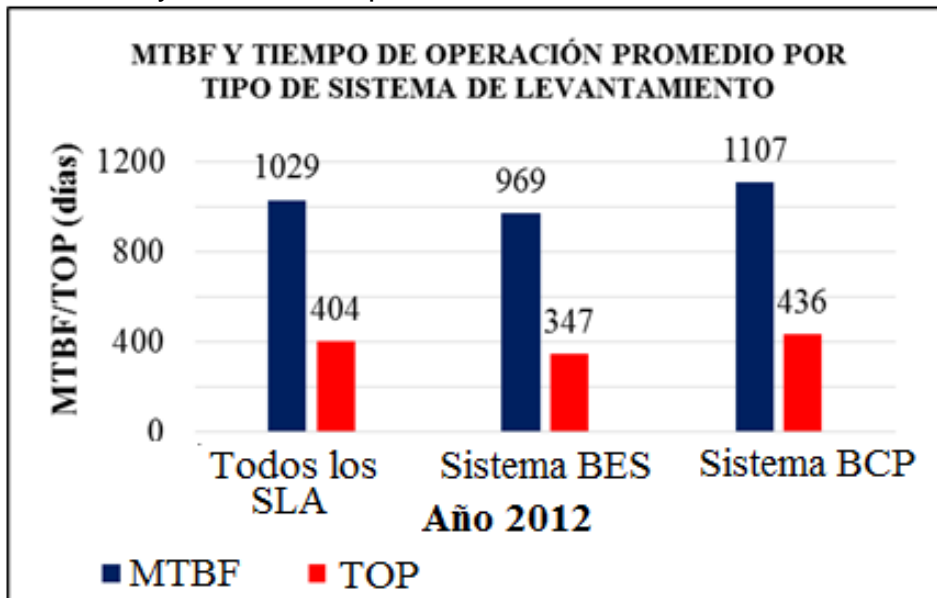
**Gráfico 53.** MTBF y TOP en Campo Zeta de acuerdo al SLA en el año 2012.

El TOP de los sistemas BCP es más alto que los sistemas BES y de un año a otro aumento de manera considerable (gráfico 52), como resultado de las pocas fallas

que se han presentado en los sistemas BCP. Así mismo el MTBF es significativamente más alto para los sistemas BCP y concuerda con las gráficas de los años anteriores, donde se puede observar que los equipos del sistema BCP históricamente han funcionado sin fallas por más días.

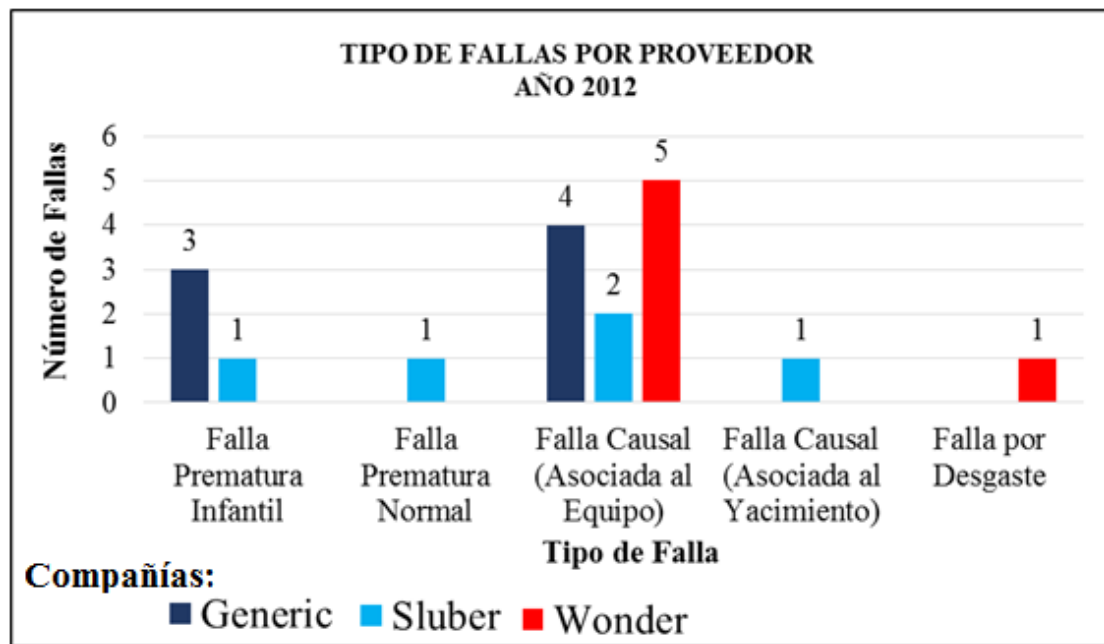
**Gráfico 54.** Número y tipo de fallas por compañía proveedora del equipo en el año 2012.

De las 12 fallas ocurridas en los equipos con sistema BES (gráfico 53), el 58% (7 fallas) se reportan en equipos que pertenecen a la compañía Generic y el 42% (5) de la compañía Sluber.

De la compañía Generic 3 fallas fueron prematuras, una se presentó a los 4 días de operación, por pérdida de la herramienta Y-Tool (pescado) en fondo de pozo, al tratar de recuperar esta herramienta se desencadenó en el mismo pozo (Q IV) otra falla eléctrica por motor aterrizado a los 5 días de operación, y la tercer falla prematura fue por bajo aislamiento en el sensor encontrándose con agua el mismo

día de la instalación, tal y como ocurrió en el 2009 y en el 2010 en dos instalaciones realizadas por esta misma compañía. De las otras 4 fallas que se reportaron y que fueron asociadas al equipo de fondo, una ocurrió a los 422 días de operación por daño en las etapas de la bomba, otra a los 555 días por motor aterrizado y las otras 2 fallas por daño en el cable de potencia a los 503 y 576 días de operación (gráfico 54).

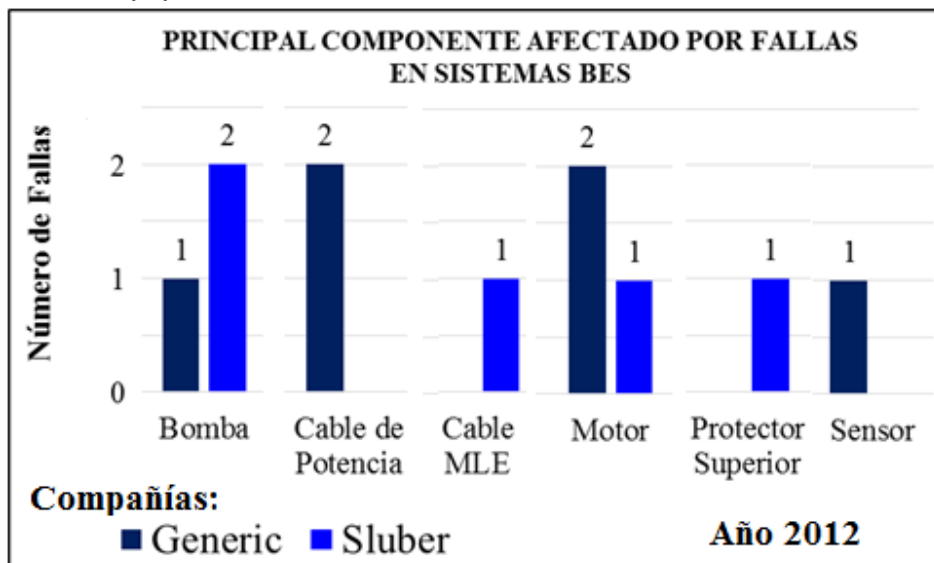
**Gráfico 55.** Principal componente afectado en las fallas según compañía proveedora en equipos del sistema BES año 2012.

De las 5 fallas presentadas en equipos de la compañía Sluber, una fue durante la instalación del equipo, el cable MLE presento daño mecánico por arrastre debido a la desviación del pozo ZT-164, se dañó la coraza del cable afectando la capa de plomo dando lugar a una falla a tierra. Otras 2 fallas prematuras ocurrieron en el pozo ZT-194, una a los 96 días de operación donde se encontró que el eje de la bomba estaba partido y la otra en el mismo pozo a la siguiente instalación con 36 días de operación evidenciando ruptura en el eje del protector superior, ambos equipos en su instalación estaban nuevos, lo que evidenciaría que algún factor podría estar haciendo restricción en el pozo posiblemente presencia de sólidos.

En agosto tuvo lugar una falla causando ruptura en el eje de la bomba en el ZT-66 a causa de una obstrucción por arenas de la formación decantadas en el fondo del pozo, esta falla ocurrió a los 640 días de operar el equipo, la última falla en equipos de la compañía Sluber se reportó en septiembre por motor aterrizado con 981 días de operación.

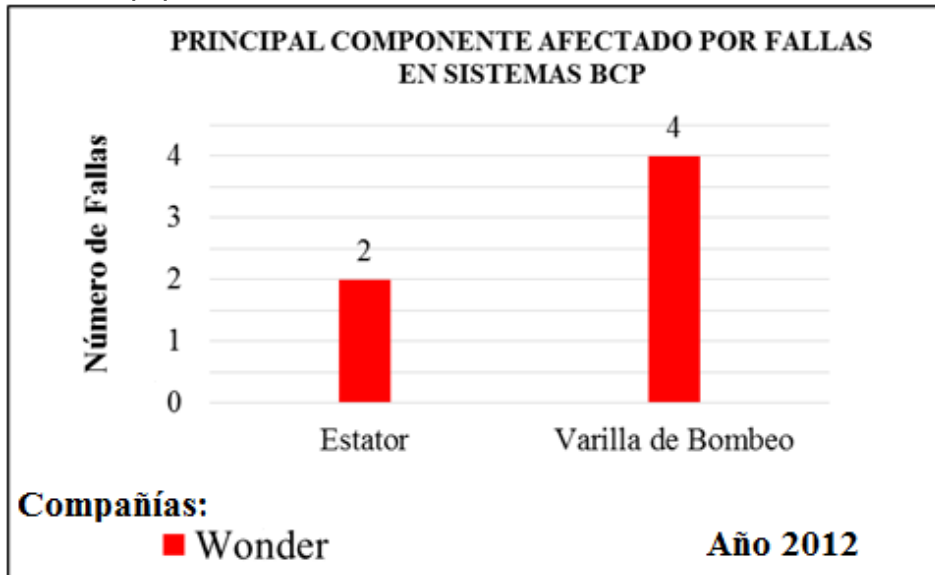
**Gráfico 56.** Principal componente afectado en las fallas según compañía proveedora en equipos del sistema BCP año 2012.

De las 6 fallas en sistemas BCP el 100% se reportan a equipos de la compañía Wonder (gráfico 55). Dos ocurrieron en el estator de la bomba por desgarramiento del elastómero; una ocurrió a los 1158 días de operación del equipo, por lo cual esta falla se atribuye al periodo de desgaste y se encontraba por fuera de garantía del proveedor, la segunda falla ocurrió a los 972 días de operación, la cual aún se atribuye al equipo de fondo por tener un tiempo menor a 1100 días y no tener ninguna afectación del yacimiento.

Las otras 4 fallas, también asociadas al equipo, se dieron por desconexión de la varilla de bombeo, a los 112, 622, 505 y 593 días de operación, las dos últimas ocurrieron en el mismo pozo ZT-39 una en el mes de mayo la cual se solucionó y la otra en el mes de septiembre, después de estas fallas al ZT-39 se le realizó cambio de sistema de levantamiento de BCP a BES.

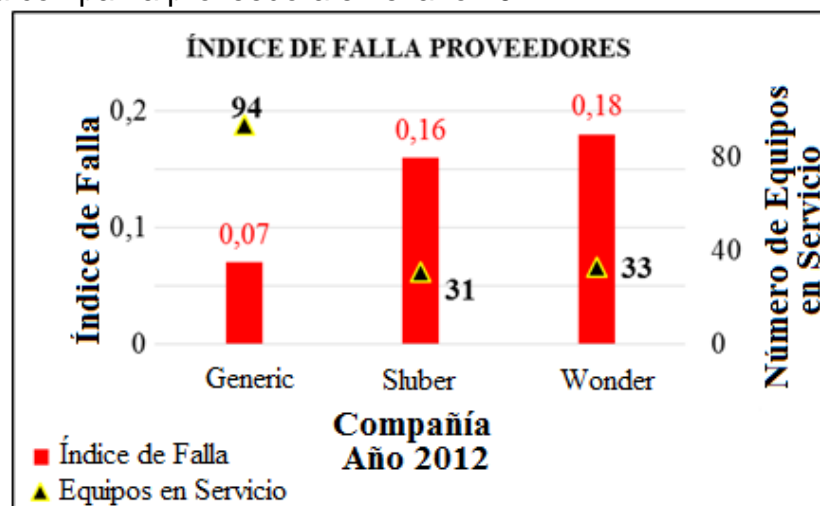
**Gráfico 57.** Índice de falla y número de equipos operando en Campo Zeta de acuerdo a la compañía proveedora en el año 2012.

**7.1.4.10. Índice de Falla por proveedor en el año 2012.** En 2012 el IF para la compañía Generic se mantuvo estable en 0,07 con respecto al año 2011, aunque el número de fallas aumentará de 2 a 5, los equipos en funcionamiento de esta compañía también aumentaron de 61 en el 2011 a 94 en el año 2012.

En la compañía Sluber al igual que en los años anteriores el IF aumentó, de 0,14 en 2011 a 0,16 en el 2012 y el número de equipos en funcionamiento paso de 14 a 31, aun así, se tiene en cuenta que, de las 5 fallas reportadas, 2 fueron fallas

prematuras, 1 falla causal asociada al yacimiento y solo 2 fueron fallas causales asociadas directamente al equipo de fondo.

El IF para la compañía Wonder en 2012, tuvo un aumento significativo, pasó de presentar 2 fallas en el 2011 a reportar 6 en el año 2012 con 33 equipos corriendo en ambos años, del total de las fallas, 5 fueron causales asociadas al equipo por desconexión de varilla de bombeo, y desgarrar del elastómero generalmente. Solamente una fue falla por desgaste operativo en el estator, pues el equipo ya tenía 1158 días de estar funcionando en el campo (gráfico 56).

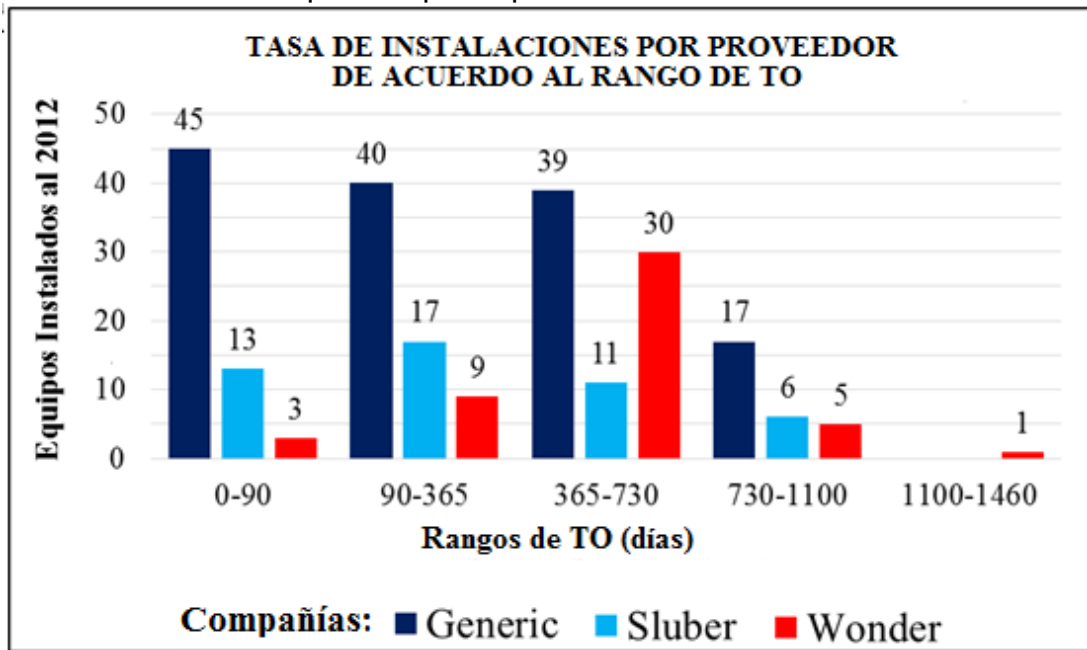
**Gráfico 58.** Número de equipos instalados en Campo Zeta de acuerdo a los TO alcanzados al año 2012 por compañía proveedora.

**7.1.4.11. Tasa de instalaciones acumuladas por proveedor de acuerdo al rango de TO alcanzados al año 2012.** Finalizado el año 2012 el 59,7% de equipos instalados pertenecen a la compañía Generic. De estos, el 31,9% de los equipos están en un rango menor a 90 días, entre 90 días y un año se encuentra el 28,4% de los sistemas, 27,6% se encuentra entre uno y dos años, el 12,1% restante de los equipos tiene un tiempo de operación mayor a dos años.

El 19,9% de los equipos instalados al 2012 son de la compañía Sluber. De los cuales el 27,7% no supera los 90 días de operación, 36,1% se encuentra entre 90 días y un año de operación, el 23,4% está entre un año y dos años de funcionamiento, y 18,8% sobrepasó los dos años de funcionamiento.

los equipos, el 18,7% en un tiempo mayor a 90 días y menor a un año, 62,5% de los sistemas está en un rango de 1 a 2 años, el 10,4% de equipos se encuentra entre 2 y 3 años de operación, y el 2,1% sobrepasa los tres años de funcionamiento (gráfico 57)

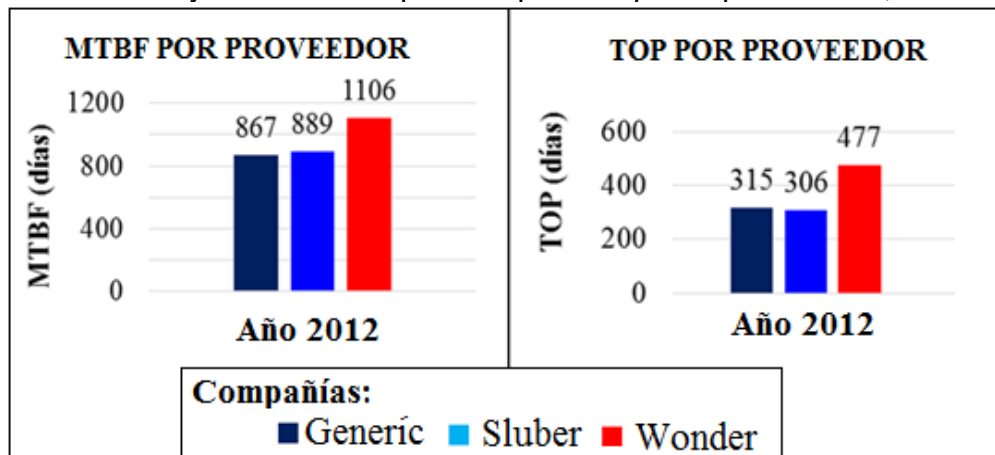
**Gráfico 59.** MTBF y TOP en Campo Zeta por compañía proveedora, año 2012.

En el año 2012 el MTBF continúa incrementando (gráfico58), teniendo así el comportamiento esperado; comparado con los años anteriores su aumento es más lento con el paso del tiempo, la razón principal es que se han presentado más fallas en todos los sistemas y que la mayoría de las fallas son causales directas del equipo.

El tiempo de operación promedio para Generic y Sluber aumentó, pero no de manera significativa, porque se siguen realizando instalaciones que hacen disminuir el tiempo promedio. Contrario a esto, el TOP de Wonder si incrementó de forma considerable porque se realizaron pocas instalaciones y la mayoría de sus equipos se encuentran en una etapa de operación mayor a un año.

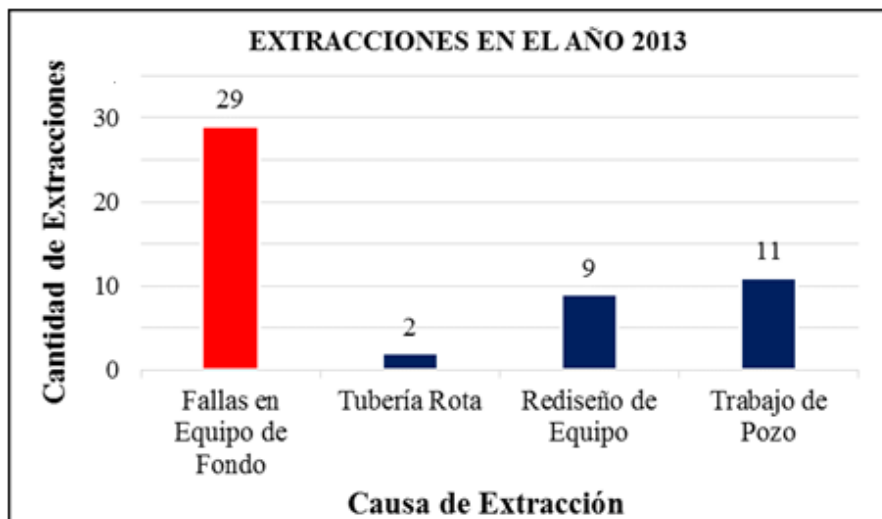
**Gráfico 60.** Causa principal de las Extracciones en Campo Zeta realizadas en el año 2013.

En el año 2013 se realizaron 9 (17,6%) extracciones por rediseño de equipo, 11 (21,6%) intervenciones por trabajos en el pozo, 2 (4%) extracciones por tubería rota y 29 (56,8%) por fallas en el equipo para un porcentaje de falla de 56,8% (gráfico 59).

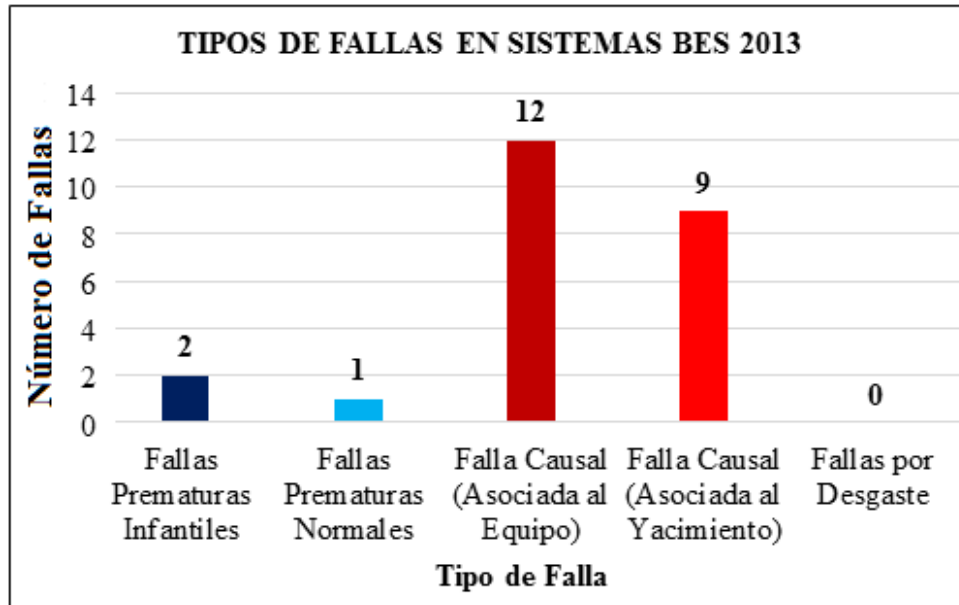
**Gráfico 61.** Tipo y numero de fallas en Campo Zeta presentadas en equipos del sistema BES año 2013.

De las 29 fallas reportadas en el año 2013, el 82,7% (24) ocurrieron en pozos con SLA tipo BES. Distribuidas en tipos de falla así: 2 fallas prematuras infantiles, 1 falla prematura normal, 12 fallas causales asociadas al equipo y 9 fallas causales asociadas al yacimiento (gráfico 60).

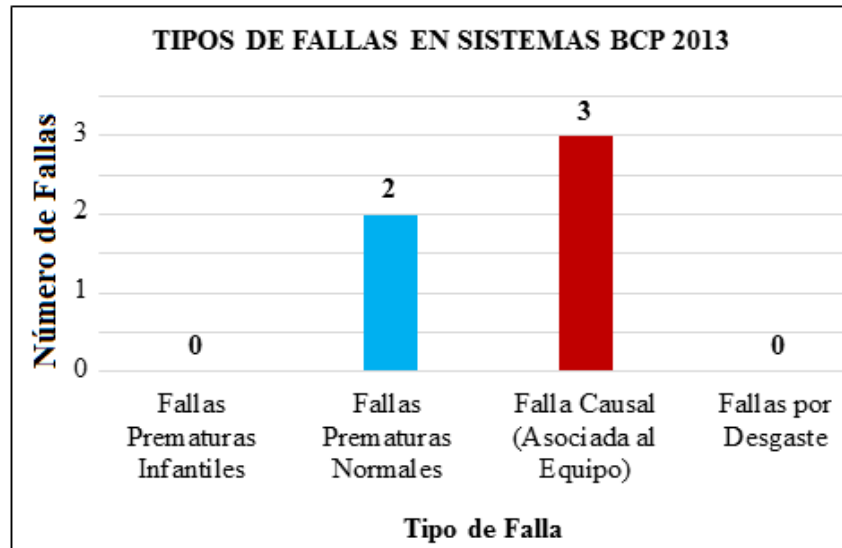
**Gráfico 62.** Tipo y numero de fallas en Campo Zeta presentadas en equipos del sistema BCP año 2013.

Las 5 fallas restantes 17,3%, corresponden a pozos con equipos de levantamiento BCP. 40% fallas prematuras normales y 60% fallas causales asociadas al equipo (gráfico 61).

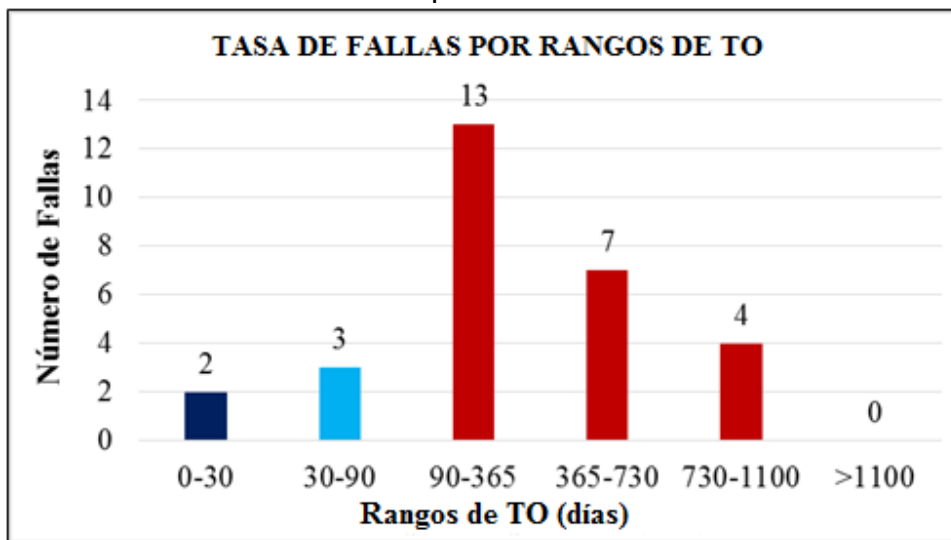
**Gráfico 63.** Número de fallas en Campo Zeta de acuerdo a los TO en el año 2013.

**7.1.5.3. Tasa de Fallas totales en el año 2013 por rangos de TO.** En el año 2013, el periodo de fallas prematuras (0-90 días) represento el 6,9% del total de fallas, en el tiempo de operación de 30-90 días ocurrieron el 10,3% de las fallas, el tiempo de operación critico fue de 90-365 días con el 44,8% de las fallas totales, para el tiempo de operación de 356-730 días se presentó el 24,1% de las fallas y para el tiempo de operación de 730-1100 días el 14% de las fallas totales (gráfico 62).

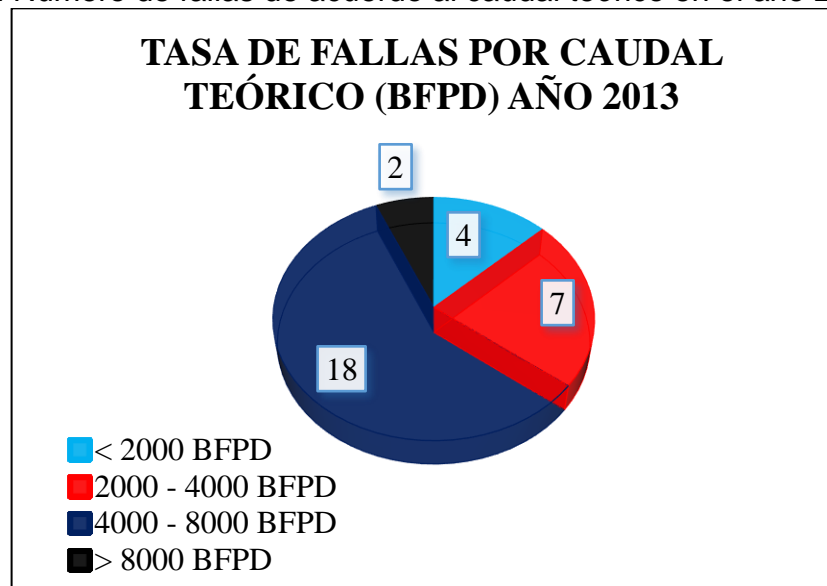
**Gráfico 64.** Numero de fallas de acuerdo al caudal teórico en el año 2013.

**7.1.5.4. Tasa de Fallas totales por Caudal teórico en el año 2013.** El 13% de las fallas ocurridas en el año 2013 se dieron en pozos con caudales menores a los 2000 BFPD, el 23% en pozos con caudales entre los 2000 y 4000 BFPD, el 58% con

caudales entre los 4000 y 8000 BFPD y el 6% con caudales mayores a los 8000 BFPD.

En los pozos de menor caudal (< 2000 BFPD), el 50% de las fallas fue en equipos BCP por desgarre de elastómero, el 25% falla por ruptura de eje en un equipo BES, y el otro 25% corresponde a una parada por tubería rota.

En pozos con caudales entre los 2000 y 4000 BFPD, el 57% de las fallas fue en pozos con sistemas BES (gráfica 63), afectando principalmente el motor por fase a tierra, aunque se tuvo también una falla por arenamiento y otra mixta por daño mecánico en el cable MLE ocasionando falla eléctrica.

En pozos con caudales entre los 4000 y 8000 BFPD, el 44,4% fueron fallas mecánicas generalmente por presencia de arenamiento y corrosión en los equipos de fondo, el 33,3% por daños en el cable MLE, y el 17% por motor aterrizado.

En pozos con caudales mayores a 8000 BFPD, una fue falla eléctrica en equipo BES por motor aterrizado y otra fue falla mecánica en BCP por desgarre de elastómero.
