“BASE DE DATOS PARA EL DIAGNÓSTICO DE FALLAS EN POZOS CON SISTEMAS DE  
LEVANTAMIENTO ARTIFICIAL MEDIANTE INDICE DE EXTRACCIÓN, INDICE DE FALLA Y  
MTBF DE CAMPO ZETA Y CAMPO ZAFÍR”.

presentado y aprobado en el año 2017 como requisito para optar al título de Ingeniero de  
Petróleos.

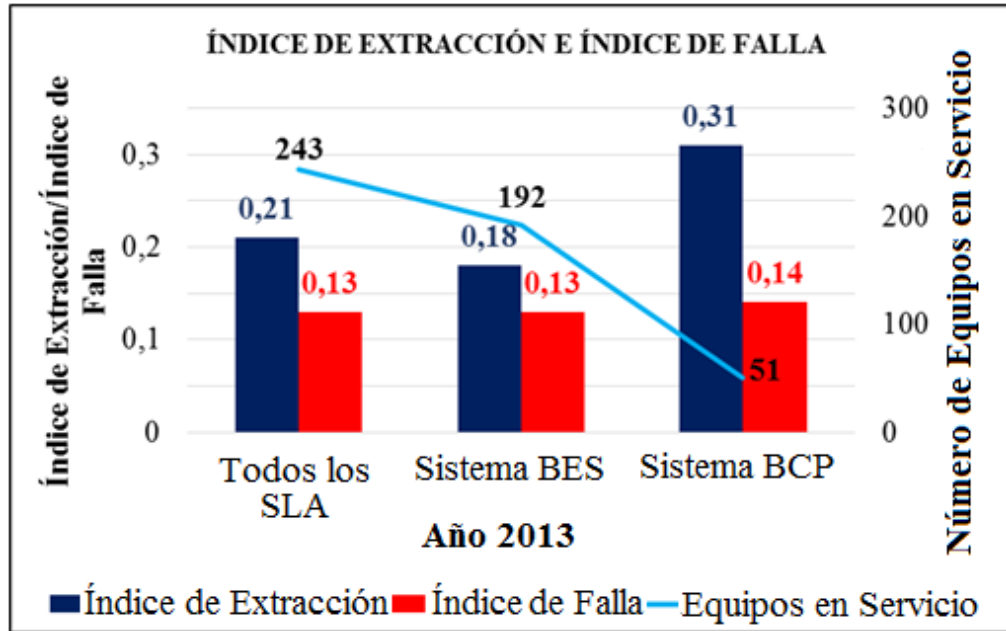
**Gráfico 65.** IE e IF en Campo Zeta de acuerdo al SLA en el año 2013.

**7.1.5.5. IE e IF por SLA en el año 2013** En el gráfico 63, se observa como en comparación con años anteriores el IE y el IF tienen valores cada vez más aproximados el uno al otro, la razón principal es que las extracciones realizadas son en mayor proporción por fallas de los equipos que por cualquier otra razón. En los equipos del sistema BCP el IF es más alto que en los equipos BES, a pesar de que en general los sistemas BCP fallen menos. El IE es más alto para estos sistemas, porque en este año se realizaron más extracciones por razones diferentes a una falla.

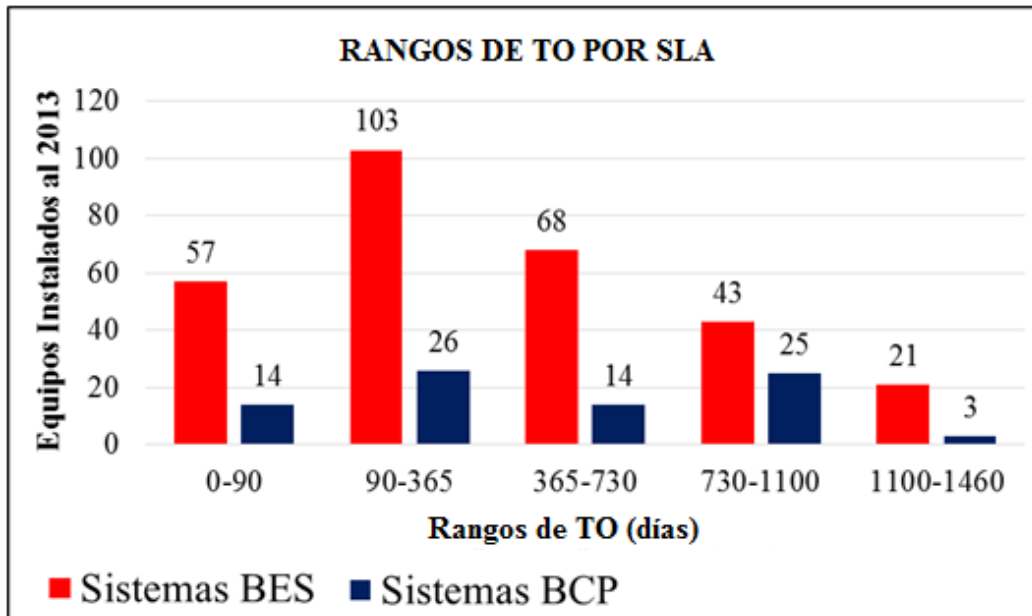
**Gráfico 66.** Rango de TO por tipo de SLA Campo Zeta año 2013.

Al 31 de diciembre del año 2013, en total se contabilizaron 374 SLA instalados (gráfica 65), 292 (78,1%) BES y 82 (21,9%) BCP. De los cuales el 19% (71) se encuentra en un rango de 0 a 90 días, el 34,5% (129) de equipos esta entre 90 a 365 días, en un rango de uno a dos años se encuentra el 21,9% (82) de sistemas y el 24,6% (92) de equipos está en una etapa mayor a los dos años.

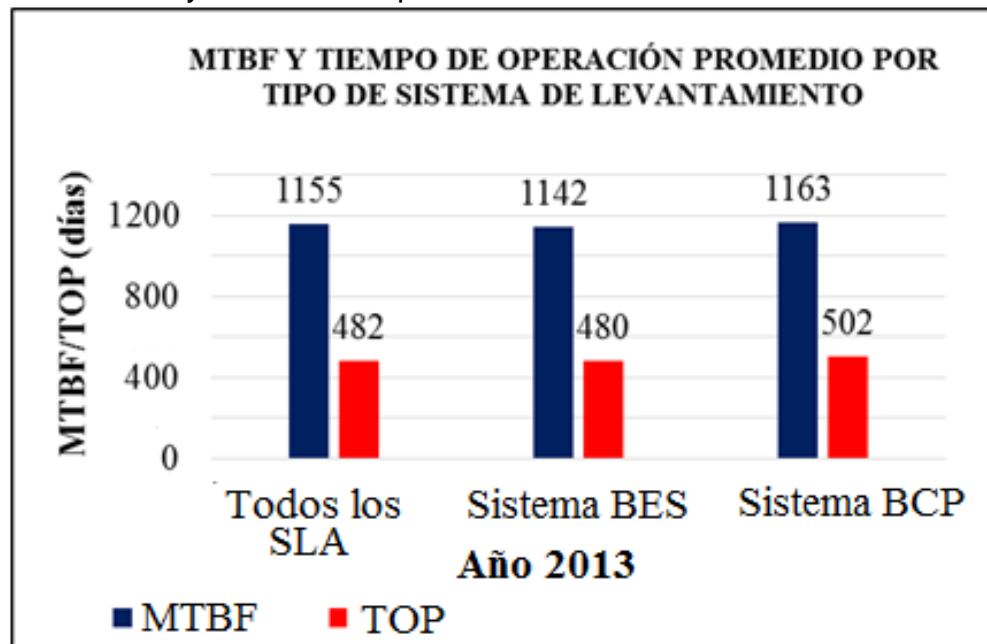
**Gráfico 67.** MTBF y TOP en Campo Zeta de acuerdo al SLA en el año 2013.

Se puede observar en el gráfico 66, que el MTBF y el TOP, continuando con la tendencia observada en las gráficas de los años anteriores, aumentan; pero ambos valores no aumentan en la misma proporción acostumbrada año tras año, ya que si comparamos el año 2013 con el año 2012 tenemos un aumento mayor al 100% en la cantidad de fallas ocurridas en el mismo lapso de tiempo.

El año 2013 se reportaron la mayor cantidad de fallas en los dos sistemas de levantamiento utilizados en campo Zeta hasta el 31 de diciembre. Con gran cantidad de equipos sin funcionamiento el tiempo de operación promedio se vio seriamente afectado.

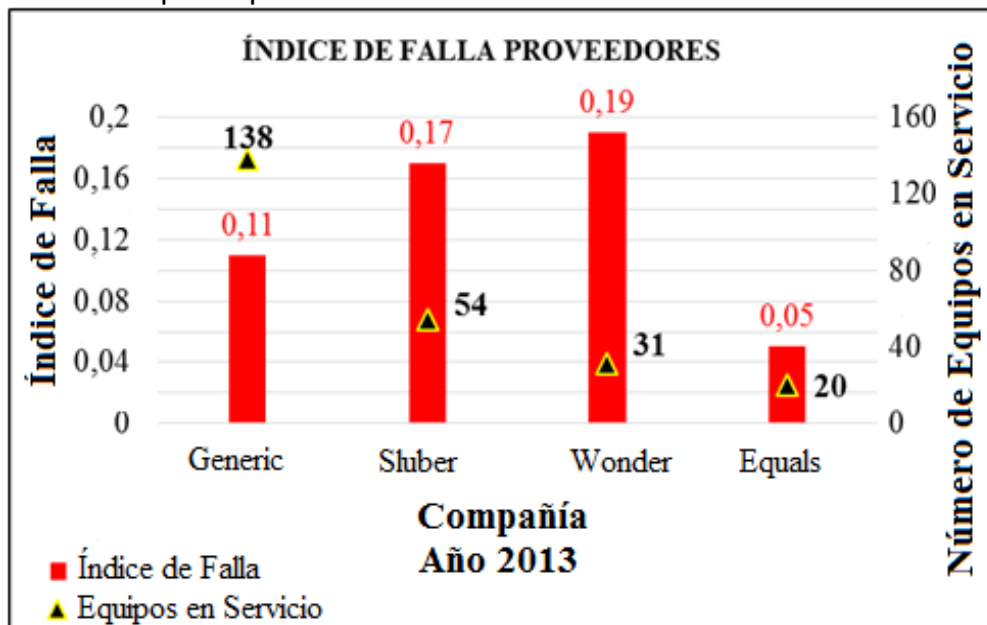
**Gráfico 71.** Índice de falla y número de equipos operando en Campo Zeta de acuerdo a la compañía proveedora en el año 2013.

En el año 2013 se presenta la primera falla en equipos de la compañía Equals de 20 sistemas instalados para un índice de falla de 0,05

El año 2013 el índice de falla para la compañía Generic aumento, paso de 0,07 en 2012 a 0,11 en 2013 hecho que concuerda con el aumento considerable de fallas para este año que fue mucho mayor en proporción al aumento de sistemas corriendo que aumento a 134 equipos (gráfico 70).

En la compañía Sluber al igual que en los años anteriores el índice de falla aumentó, de 0,16 en 2012 a 0,17 en el 2013 y el número de equipos en funcionamiento paso de 31 a 54, de esta forma se observa un aumento considerable en las fallas para esta operadora.

Para la compañía Wonder en 2013 el índice de falla aumento hasta 0,19 a pesar de que se presentaron el mismo número de fallas, es importante resaltar que en este año el número de equipos corriendo disminuyo hasta 31.

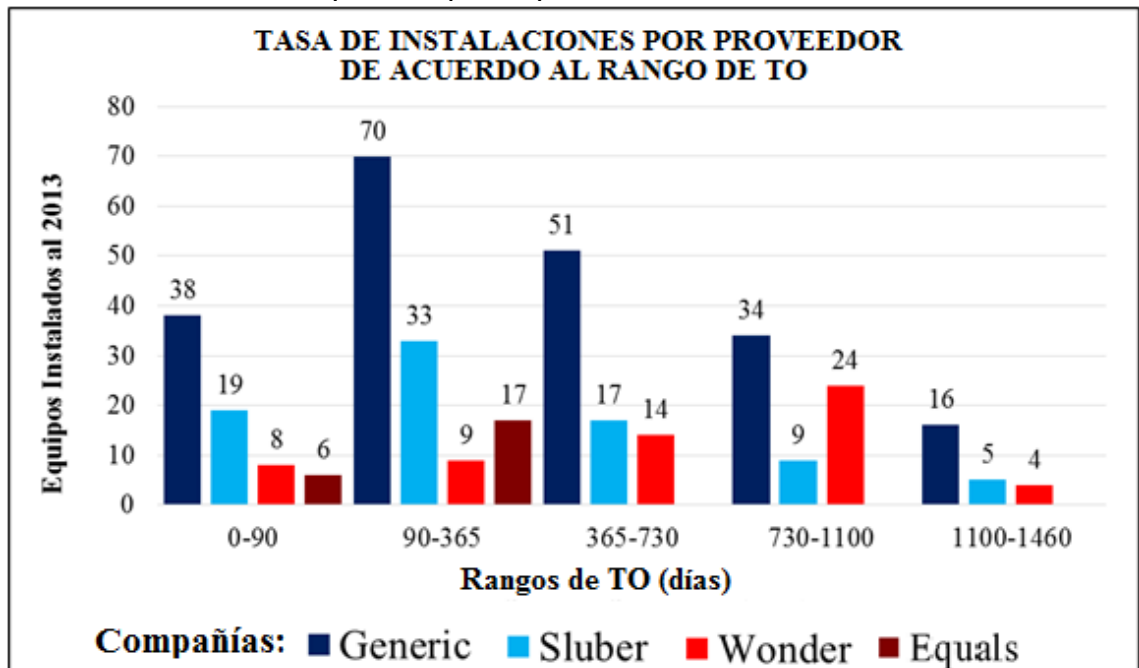
**Gráfico 72.** Número de equipos instalados en Campo Zeta de acuerdo a los TO alcanzados al año 2013 por compañía proveedora.

Al terminar el año 2013 el 55,9% de todos los equipos instalados corresponden a la compañía Generic (gráfico 71). El 18,2% se encuentran en un rango de 0 a 90 días, en el rango entre 90 días y un año de instalación está el 33,5%, el 24,4% se encuentra en un tiempo entre uno a dos años de operación, el 24% restante de los equipos tiene un tiempo de operación mayor a dos años.

Por su parte la compañía Sluber cuenta con el 22,2% de todas las instalaciones. De estas el 22,9% no supera los 90 días de operación, el 39,7% se encuentra entre 90 días y un año de operación, en un rango mayor a un año y menor a dos años está el 20,5% de los equipos y el 16,9% sobrepasa los dos años de funcionamiento.

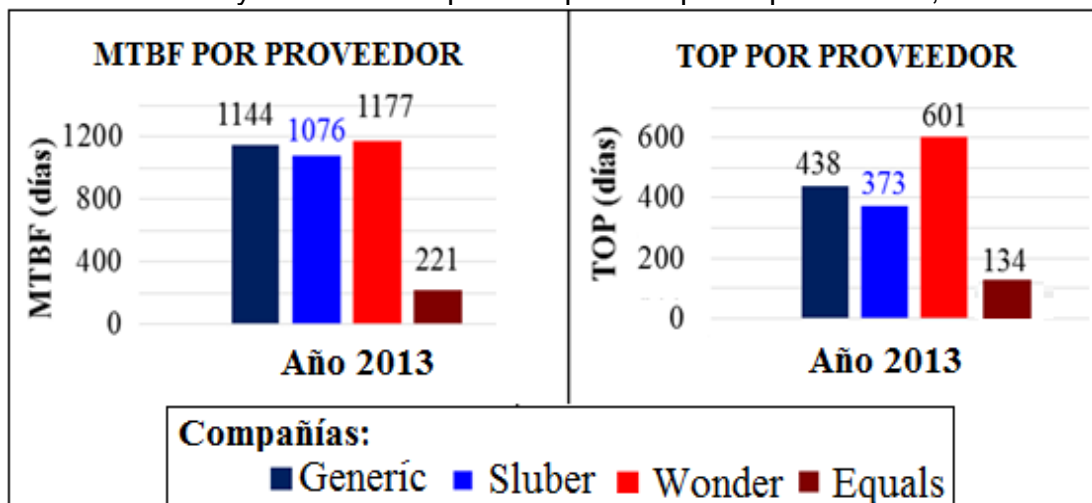
**Gráfico 73.** MTBF y TOP en Campo Zeta por compañía proveedora, año 2013.

Para el año 2013 el MTBF sigue teniendo un incremento constante (gráfico 72), como aparece un nuevo proveedor se puede observar en él, el comportamiento que tuvieron inicialmente las otras operadoras. En comparación entre MTBF y TOP se puede evidenciar que son valores muy alejados, pero que se tiene una relación entre ellos, la compañía Wonder tiene el tiempo de operación promedio más alto y también el MTBF más alto, aunque este último solo aumento 71 días.

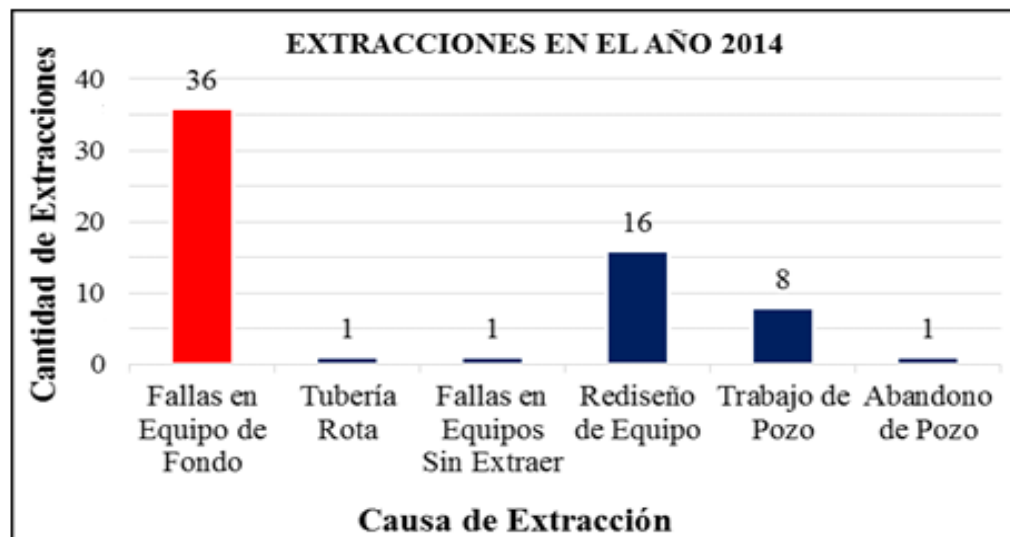
**Gráfico 74.** Causa principal de las Extracciones en Campo Zeta realizadas en el año 2014.

En el año 2014 se realizaron 16 extracciones por rediseño de equipo, 8 intervenciones por trabajos en el pozo, 1 extracción por tubería rota, 1 extracción para abandono de pozo y 36 por fallas en el equipo de fondo para un porcentaje de falla de 57,1% respecto al número de extracciones. En este año también se presentó 1 falla sin embargo a la fecha de este estudio no se le había realizado la extracción del equipo de fondo (gráfico 73).

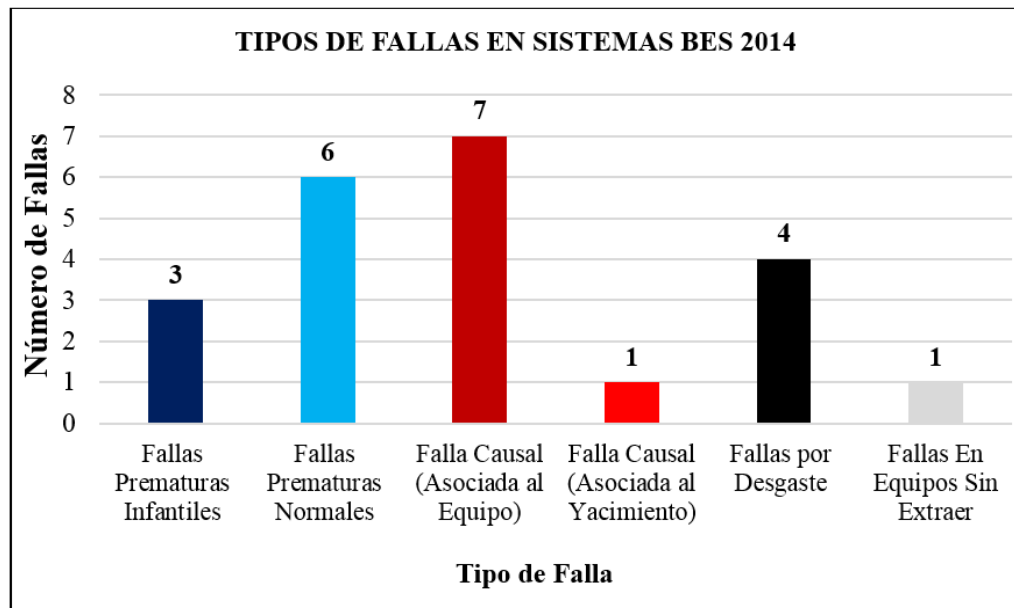
**Gráfico 75.** Tipo y numero de fallas en Campo Zeta presentadas en equipos del sistema BES año 2014.

**7.1.6.2. Tasa y tipos de Fallas por SLA en el año 2014.** De las 36 fallas reportadas, el 58,3 % (21) ocurrieron en pozos con sistemas de levantamiento BES. Distribuidas en tipos de falla así: 3 fallas prematuras infantiles, 6 falla prematura

normal, 7 fallas causales asociadas al equipo, 1 falla causal asociada al yacimiento, 4 fallas por desgaste (en equipos con tiempos de operación mayor a los 1100 días) y 1 falla en un equipo que aún se encuentra en fondo del pozo (gráfica 74).

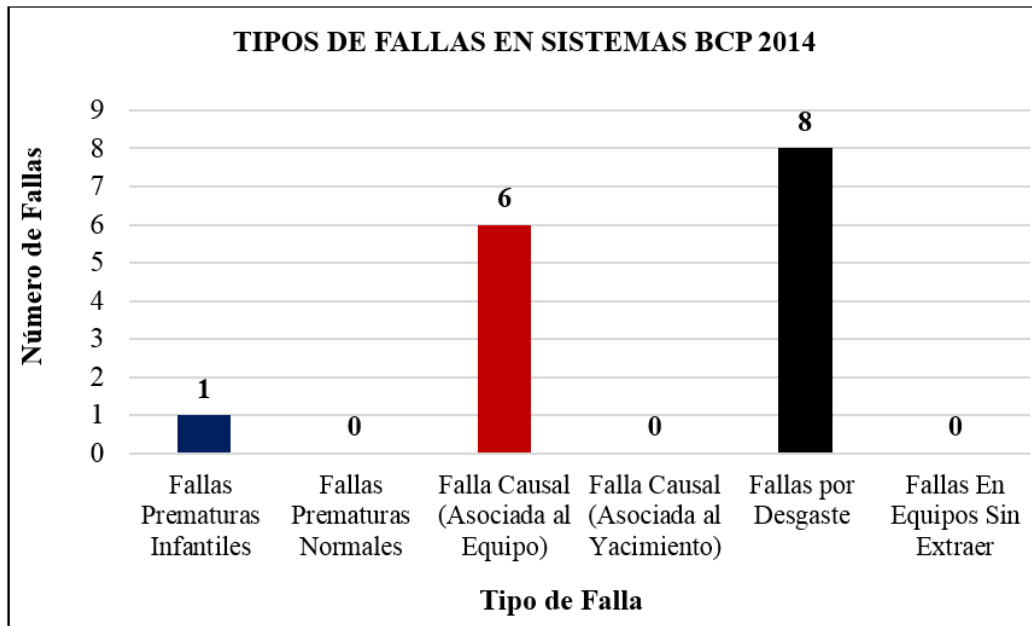
**Gráfico 76.** Tipo y numero de fallas en Campo Zeta presentadas en equipos del sistema BCP año 2014.

De las 15 fallas restantes el 41,7% de las fallas totales, corresponden a pozos con equipos de levantamiento BCP. 53,33% (8) fallas por desgaste operativo, el 40% fallas causales asociadas al equipo y 6,67% (1) falla prematura infantil (gráfico 75).

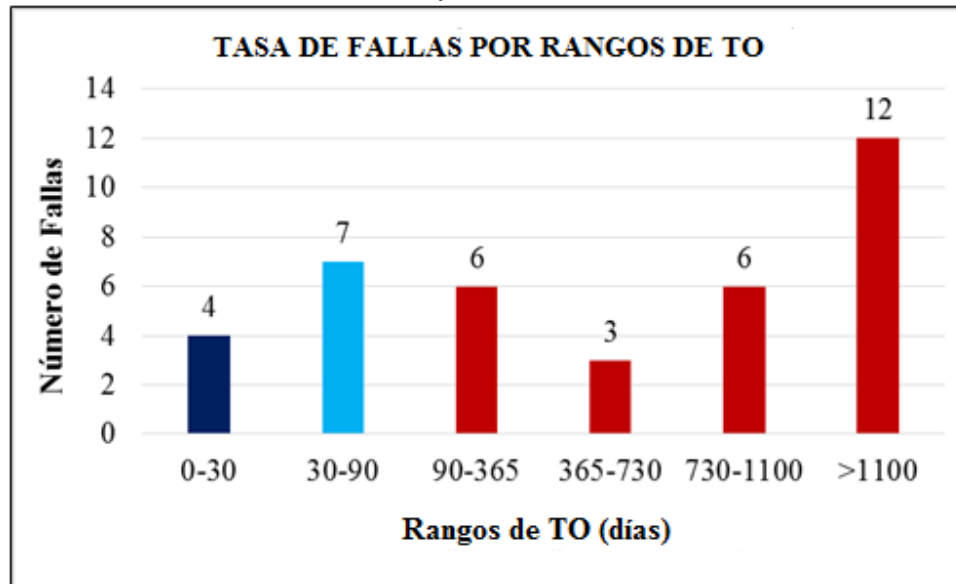
**Gráfico 77.** Número de fallas en Campo Zeta de acuerdo a los TO en el año 2014.

Según el gráfico 76, en el año 2014, el periodo de fallas prematuras (0-90 días) represento el 29% del total de fallas, en el TO de 90 -365 días ocurrieron el 15,8% de las fallas, en el rango de 365-730 días el porcentaje de fallas fue de 7,9%, para el TO de 730-1100 días 15,8% de las fallas totales y el periodo crítico de fallas en este año fue en equipos con TO mayor a los 1100 días fue de 31,6%. Sin embargo, se tuvo también un alto porcentaje de fallas en el periodo de fallas prematuras.

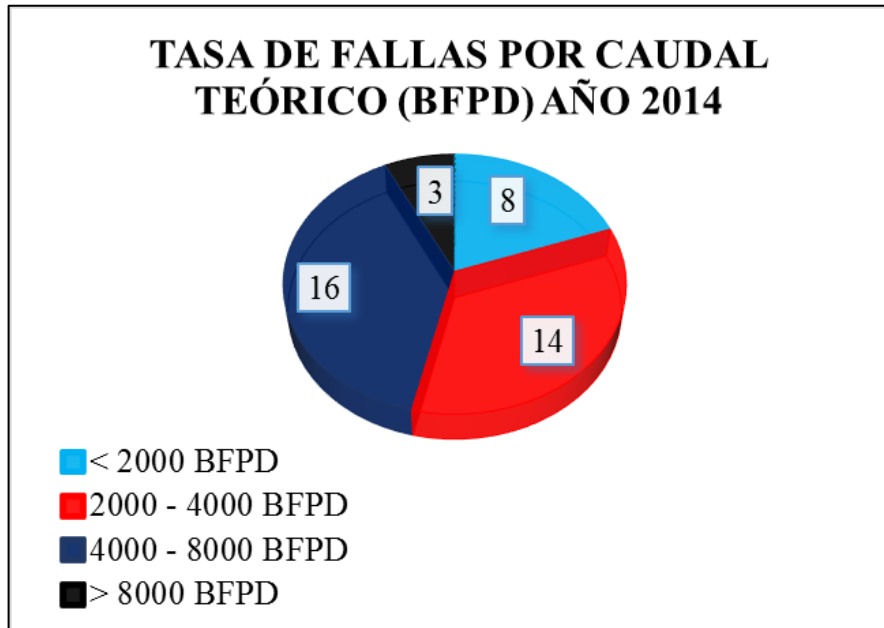
**Gráfico 78.** Numero de fallas de acuerdo al caudal teórico en el año 2014.

**7.1.6.4. Tasa de Fallas totales por Caudal teórico en el año 2014.** El 20% de las fallas ocurridas en el año 2014 se dieron en pozos con caudales menores a los 2000 BFPD, el 34% en pozos con caudales entre los 2000 y 4000 BFPD, el 39% con caudales entre los 4000 y 8000 BFPD y el 7% con caudales mayores a los 8000 BFPD (gráfico 77).

de la varilla de bombeo, el otro 12,5% fueron fallas en pozos con sistemas BES, por daño en el cable MLE.

En pozos con caudales entre los 2000 y 4000 BFPD, el 64% ocurrió en pozos con sistema BCP, donde el 43% fueron fallas en el estator por desgarramiento de elastómero, el 14% por desconexión de varilla de bombeo, el 7% por tubería rota, el otro 36% fue en equipos de BES donde el 14% de las fallas fueron mecánicas por presencia de arena en el pozo, el 8% por falla eléctrica en el cable de potencia y 14% por fallas mixtas en el cable MLE.

En pozos con caudales entre los 4000 y 8000 BFPD, el 100% de las fallas fue en pozos con sistema BES, donde el 31% fueron fallas eléctricas en el motor, el 46% fallas mecánicas por ruptura de ejes en la bomba, intake y sellos, el 15% por fallas en el cable MLE y el 8% por fallas en equipos que aún no se han extraído, por lo tanto son fallas indeterminadas.

En pozos con caudales mayores a 8000 BFPD, el 100% de las fallas fue en pozos con sistema BES, el 66.66% por daños en el cable MLE y el 33.33% por ruptura de eje del Intake.

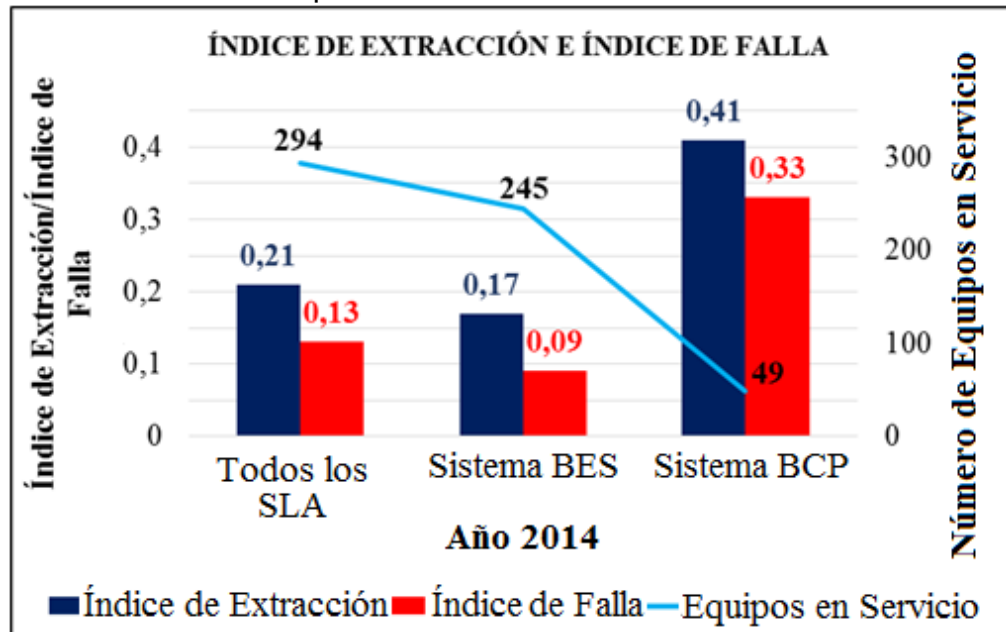
**Gráfico 79.** IE e IF en Campo Zeta de acuerdo al SLA en el año 2014.

En el gráfico 78, se observa que el valor de IF e IE se mantuvo constante con respecto al año anterior, sin embargo, en el año 2014 el porcentaje de extracciones debido a fallas aumentó de 56,8% a 57,1%, así mismo el número de pozos en servicio también aumento lo que permitió una estabilización de los indicadores en todos los SLA, por esta razón es favorable estudiar cada SLA por separado. Los equipos del sistema BCP los cuales en el año anterior reportaron 5 fallas, en el año 2014 reportaron 15, lo que concuerda con el gráfico donde notamos que el IF en este sistema fue el que tuvo un mayor incremento acercándose al IE, incremento que también se encuentra relacionado al número de equipos en funcionamiento el cual paso de 51 en el 2013 a 49 en el 2014.

En este año en una de las fallas reportadas, el equipo de fondo se encontraba sin extraer como lo muestra el gráfico de extracciones 2014.

En los sistemas BES el número de fallas casi que estuvo constante ya que paso de reportar 22 en el 2013 a 23 en el 2014, no obstante, el IF disminuyo notablemente relacionado a los equipos en funcionamiento que en el 2013 fue de 192 y en el 2014 esta cifra aumentó a 245.

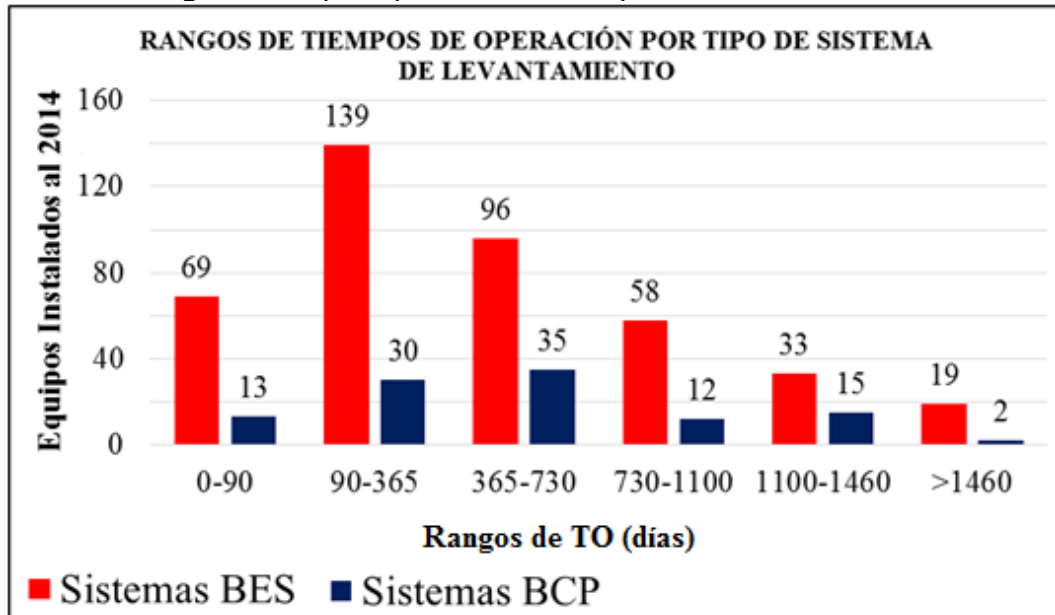
**Gráfico 80.** Rango de TO por tipo de SLA Campo Zeta año 2014.

Terminado el año 2014 se habían realizado un total de 491 equipos en fondo, de los cuales 107 (21,8%) corresponden a sistemas BCP y 384 (78,2%) a sistemas BES. En este año el 16,7% (82) de los equipos instalados aun no sobrepasaba el periodo prematuro (0-90 días), entre 90-365 días se encuentra el 34,4% (169) de los SLA, el 26,7% (131) de los sistemas se encuentra entre uno y dos años, de dos a tres años el 14,25% (70) de los sistemas, el 9,7% (48) ya tenían TO entre los tres y cuatro años; y solo el 4% (21) sobrepasaba tiempos mayores a los cuatro años de funcionamiento (gráfico 79).

La tendencia de esta grafica nos confirma que el sistema de levantamiento de preferencia en este campo es el de bombeo electrosomergible.

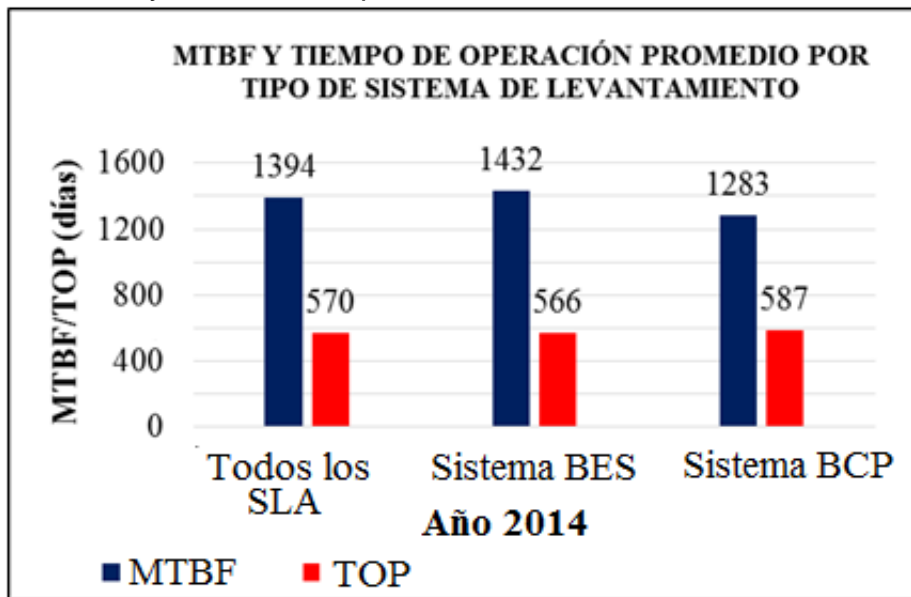
**Gráfico 81.** MTBF y TOP en Campo Zeta de acuerdo al SLA en el año 2014.

El bajo aumento de estos indicadores en equipos BCP tiene relación generalmente a la cantidad de fallas que fue 3 veces mayor que las reportadas en el 2013.

Los equipos del sistema BES aunque disminuyó un poco el número de fallas con respecto al año anterior, tuvieron un aumento significativo de equipos en funcionamiento, lo que minimizó el impacto sobre el MTBF, no obstante debido a estos nuevos TO hizo que el aumento en el TOP fuera bajo.

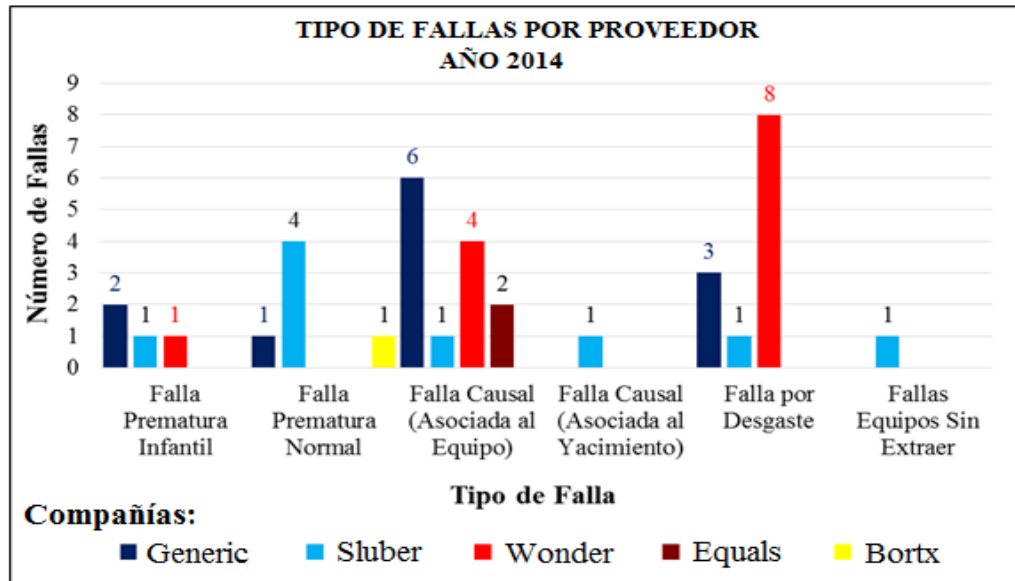
**Gráfico 82.** Número y tipo de fallas por compañía proveedora del equipo en el año 2014.

**7.1.6.8. Tasa y tipos de Falla por proveedor en el Año 2014.** De las 22 fallas reportadas en los pozos con SLA tipo BES, el 54,5% (12 fallas) ocurrieron en equipos de la compañía Generic, el 41% (9) en equipos de la compañía Sluber y solo el 4,5 % (1) en equipo de la compañía Bortx (gráfico 81).

De las 16 fallas reportadas en los pozos con BCP, el 87,5% (14 fallas) se presentaron en equipos de la compañía Wonder y solo el 12,5% en la compañía Equals, esto era de esperarse debido a que los equipos de Wonder llevan mucho más tiempo de operar en este campo.

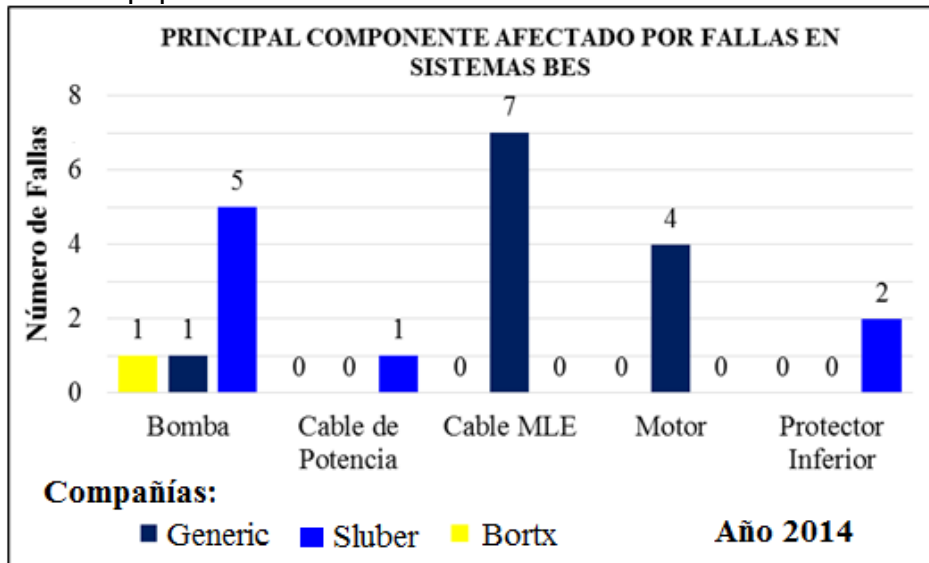
**Gráfico 83.** Principal componente afectado en las fallas según compañía proveedora en equipos del sistema BES año 2014.

**7.1.6.9. Principal componente afectado en las Fallas por tipo de SLA en el Año 2014.** De la compañía Generic 2 fallas fueron prematuras infantiles, una sucedió a los 24 días de operación como componente afectado fue la bomba por ruptura en

su eje y la segunda fue el mismo día de la instalación afectando el cable MLE por golpes en la bajada de la tubería por la curvatura del pozo. Otra de las fallas reportadas fue de tipo prematuro normal, ocurrida a los 36 días de operación viéndose afectado el cable MLE por abolladura (gráfico 82).

También se presentaron 6 fallas causales asociadas directamente al equipo, donde 3 afectaron al cable MLE y las otras 3 fueron en el motor por fase a tierra. Por último en equipos de esta misma compañía se presentaron 3 fallas por desgaste operativo, 2 de estas ocurrieron a los 1152 y 1203 días afectando el cable MLE y otra a los 1275 días por motor aterrizado (gráfico 82).

De las 9 fallas presentadas en equipos de la compañía Sluber, una fue de tipo prematura infantil a los 27 días de operación, en este evento la bomba presentaba restricción que fue asociada a la presencia de arena de la formación. Otras 4 fallas fueron de tipo prematuras normales, una de ellas fue por problemas eléctricos afectando el cable de fondo, otra de tipo mecánico por ruptura en los bujes del Intake, y otras dos presentadas en un mismo pozo ZT-046, fueron por problemas mecánicos; ocurridas una en el mes de junio por ruptura en el eje de la bomba y la segunda fue en el mes de septiembre por ruptura en el eje del protector, los equipos instalados eran nuevos. En equipos de esta misma compañía se presentó también una falla causal asociada al equipo con 161 días de operación por ruptura en el eje del sello inferior, otra falla fue causal asociada al yacimiento, ya que la bomba presentó restricción y al extraerla la encontraron con presencia de arena de la formación, otra de las fallas fue por desgaste operativo ocurrida a los 1190 días de operación por ruptura en el eje del Intake, por último de la compañía Sluber hubo una falla en este año que a la fecha de este estudio, el equipo que falló aún se encontraba en fondo sin extraer.

Otra falla ocurrida en pozos con sistemas BES fue en un equipo de la compañía Bortx, esta falla fue de tipo prematura normal ocurrida a los 68 días de funcionamiento, y el componente afectado fue el Intake por ruptura de eje (gráfico 82).

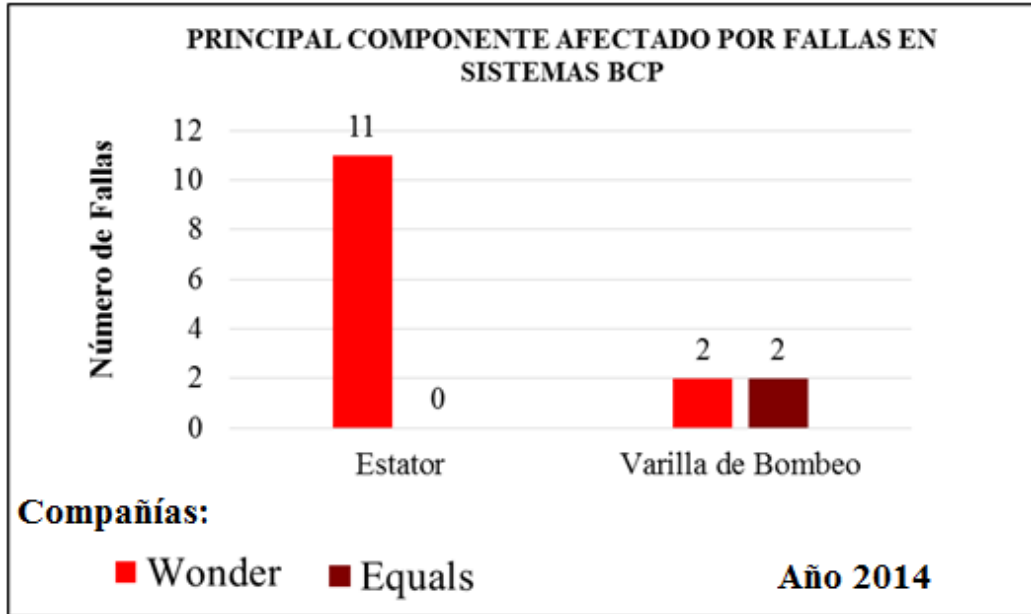
**Gráfico 84.** Principal componente afectado en las fallas según compañía proveedora en equipos del sistema BCP año 2014.

El 29% de las fallas presentadas en los equipos de la compañía Wonder, fueron causales asociadas al equipo 3 afectaron el estator por desgarre del elastómero y solo 1 fue por desconexión de la varilla de bombeo. El 57% fueron fallas por desgaste operativo en pozos con TO mayor a los 1100 días, en 7 de estas fallas se encontró el elastómero desgarrado y solo una fue por desconexión de varilla de bombeo. Solo el 7% fue una falla prematura infantil (18 días de operación) por desgarre de elastómero. Y una última falla presentada en un pozo con equipo de esta compañía fue por tubería rota (gráfico 83).

En la compañía Equals se presentaron 2 fallas causales por desconexión en la varilla de bombeo (gráfico 83).

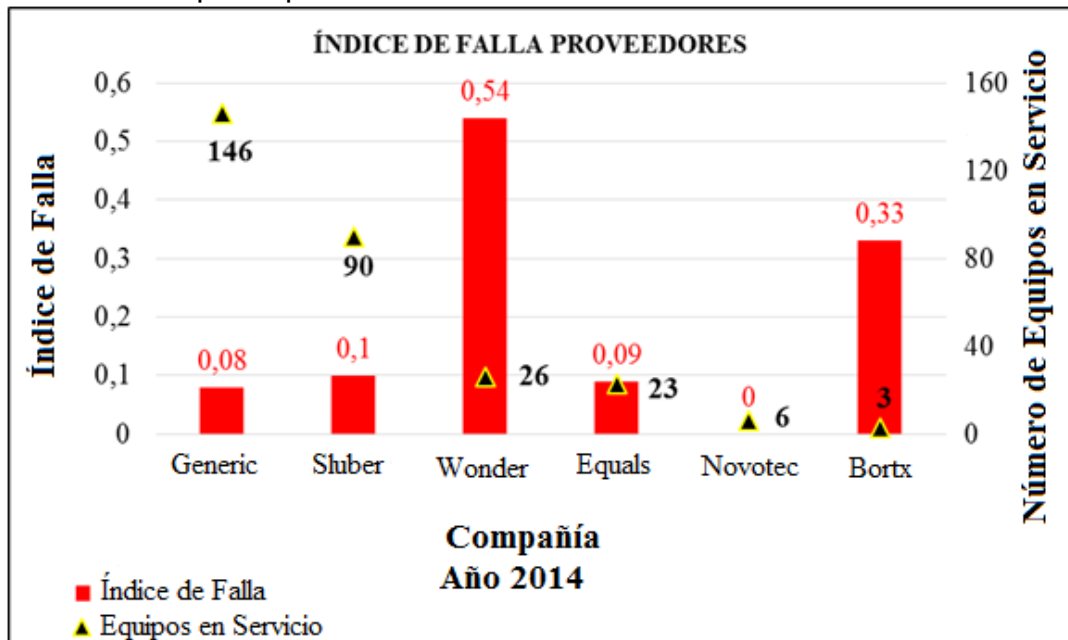
**Gráfico 85.** Índice de falla y número de equipos operando en Campo Zeta de acuerdo a la compañía proveedora en el año 2014.

En el gráfico 84, se representa la variación del IF para el año 2014, en el cual: el IF para la compañía Generic disminuyó de 0,11 a 0,08 con respecto al año anterior, la tasa de fallas también bajó en un 20% (de 15 reportadas en el 2013 a 12 en el 2014), los equipos en funcionamiento aumentaron de 138 a 146 lo que favoreció que este indicador tuviera menor valor.

En la compañía Sluber en este año el IF decreció de 0,17 a 0,1, aunque reportaron igual número de fallas que en el año anterior, los equipos en funcionamiento aumentaron en un 40%.

El IF para la compañía Wonder en 2014, tuvo un aumento de 0,19 a 0,54 lo que es relativamente alto, las fallas en los equipos de esta compañía aumentaron de 4 a 13 y los equipos en funcionamiento a su vez disminuyeron de 31 a 26.

La compañía Equals aumentó su IF de 0,05 a 0,09, las fallas reportadas fueron 2 mientras que el año anterior fue de 1 y los equipos en funcionamiento también aumentaron levemente de 20 en el 2013 a 23 en el 2014.

La compañía Novotec en este año no reportó falla alguna por ello su indicador fue de cero, cabe resaltar que en el año 2014 se empezaron a correr equipos de esta empresa por ende su número de equipos en funcionamiento hasta el 31 de diciembre de 2014 fue solo de 6.

La compañía Bortx al igual que Novotec inició sus instalaciones en el 2014, de sus tres equipos instalados, uno de ellos presentó una falla.

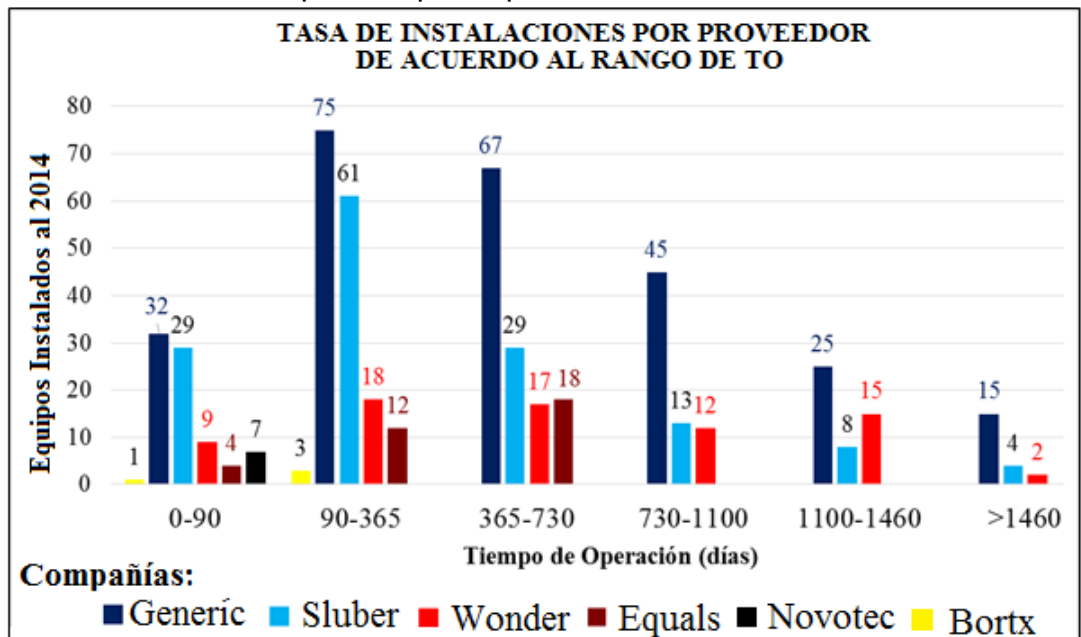
**Gráfico 86.** Número de equipos instalados en Campo Zeta de acuerdo a los TO alcanzados al año 2014 por compañía proveedora.

La compañía Bortx inicio con 4 instalaciones en este mismo año, donde solo el 25% no superaba los 90 días de operación, mientras que el 75% se encontraba funcionando entre 90 y 365 días.

La compañía Novotec inició instalaciones de equipos en este campo a finales del año 2014, por lo tanto el 100% de estos equipos al finalizar el año aun no sobrepasaban el límite de los 90 días.

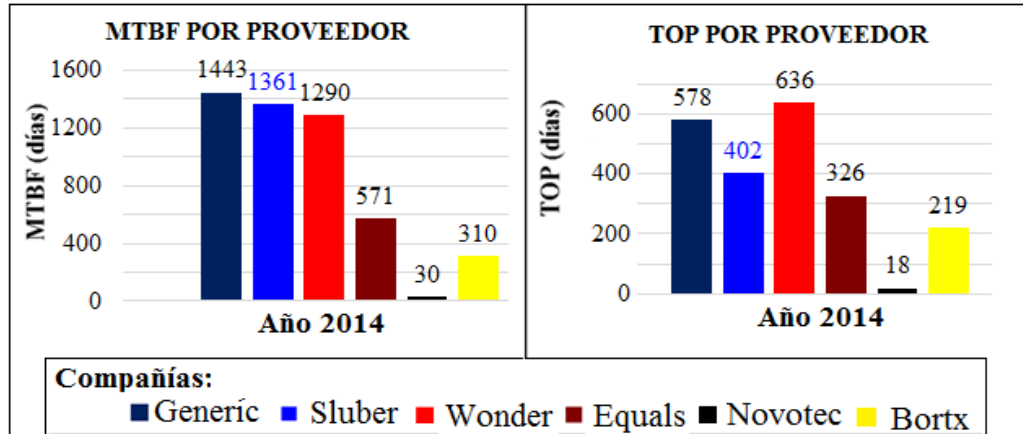
**Gráfico 87.** MTBF y TOP en Campo Zeta por compañía proveedora, año 2014.

En el gráfico 86, la compañía Generic tuvo un mejor comportamiento que en el año anterior, el MTBF aumentó 299 días y el TOP 140 días, esto es coherente ya que el IF de esta compañía también disminuyó.

En la compañía Sluber, el valor de MTBF tuvo un alto incremento de 285 días, este fue mayor que en el año 2013, mientras que el aumento del TOP fue menor con respecto al año anterior, pues sólo aumentó en 29 días. Estos valores son aceptables, ya que el índice de falla en este año fue mucho menor que en el año anterior lo que favorece el aumento de MTBF, por otro lado el 40% de los equipos son nuevos lo que implica bajos incrementos en los tiempos de operación promedio.

En los equipos de la compañía Wonder, el MTBF aumento 113 días, este valor fue mayor que el del año anterior aun cuando el IF fue casi cinco veces mayor, sin embargo, la mayoría de fallas presentadas fueron por desgaste operativo en equipos con altos TO. El TOP solo aumento 35 días, valor mucho menor que los 124 días que aumento en el 2013, pues en este año se realizaron un mayor número de nuevas instalaciones.

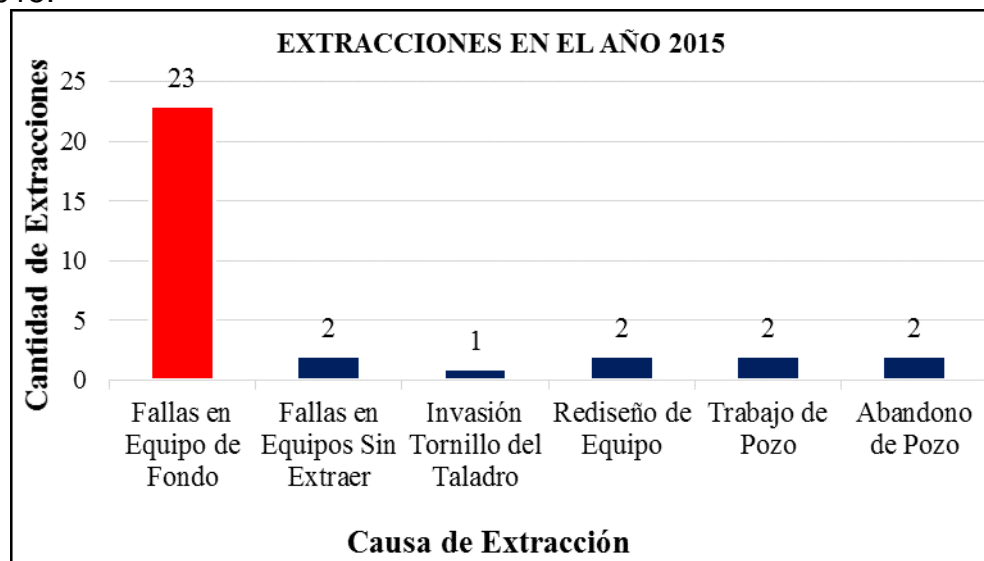
**Gráfico 88.** Causa principal de las Extracciones en Campo Zeta realizadas en el año 2015.

En el año 2015 se realizaron 2 extracciones por rediseño de equipo, 2 intervenciones por trabajos en el pozo, 1 extracción por la caída accidental de un tornillo perteneciente al taladro el cual perforo la coraza del cable MLE, 2 extracciones por abandono de pozo y 23 por fallas en el equipo de fondo para un porcentaje de falla de 83,33% respecto al número de extracciones. En este año también se reportaron 2 fallas sin embargo a la fecha de este estudio no se le habían realizado la extracción de los equipos de fondo (gráfico 87).

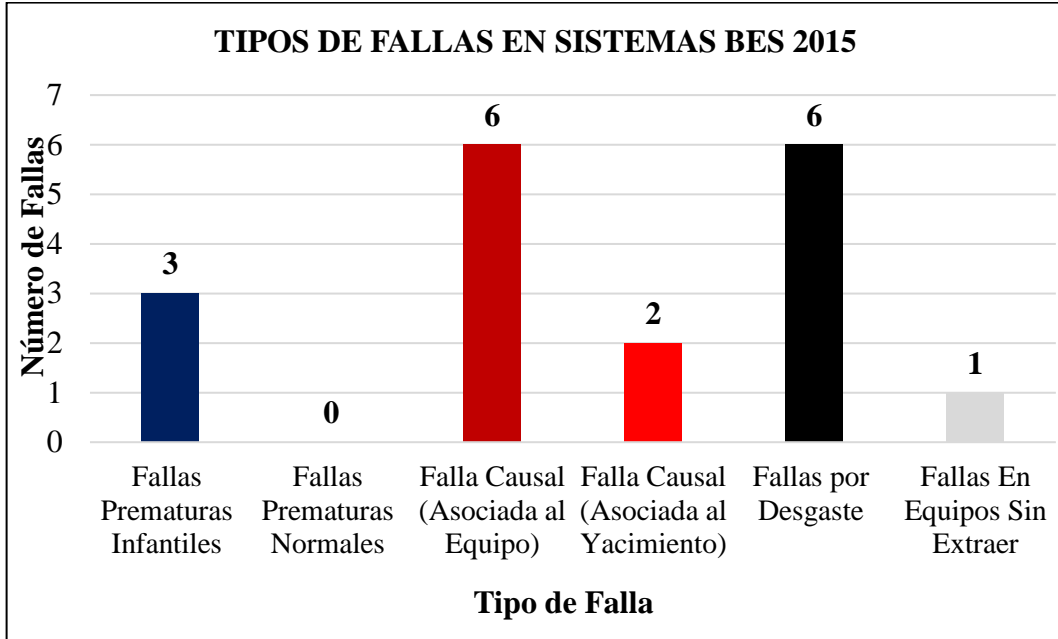
**Gráfico 89.** Tipo y numero de fallas en Campo Zeta presentadas en equipos del sistema BES año 2015.

**7.1.7.2. Tasa y tipos de Fallas por SLA en el año 2015.** De las 25 fallas reportadas, el 72 % (18) ocurrieron en pozos con sistemas de levantamiento BES (gráfico 88). Distribuidas en tipos de falla así: 3 fallas prematuras infantiles, 6 fallas causales asociadas al equipo, 2 fallas causales asociadas al yacimiento, 6 fallas por

desgaste (en equipos con tiempos de operación mayor a los 1100 días) y 1 falla en un equipo que aún se encuentra en fondo del pozo.

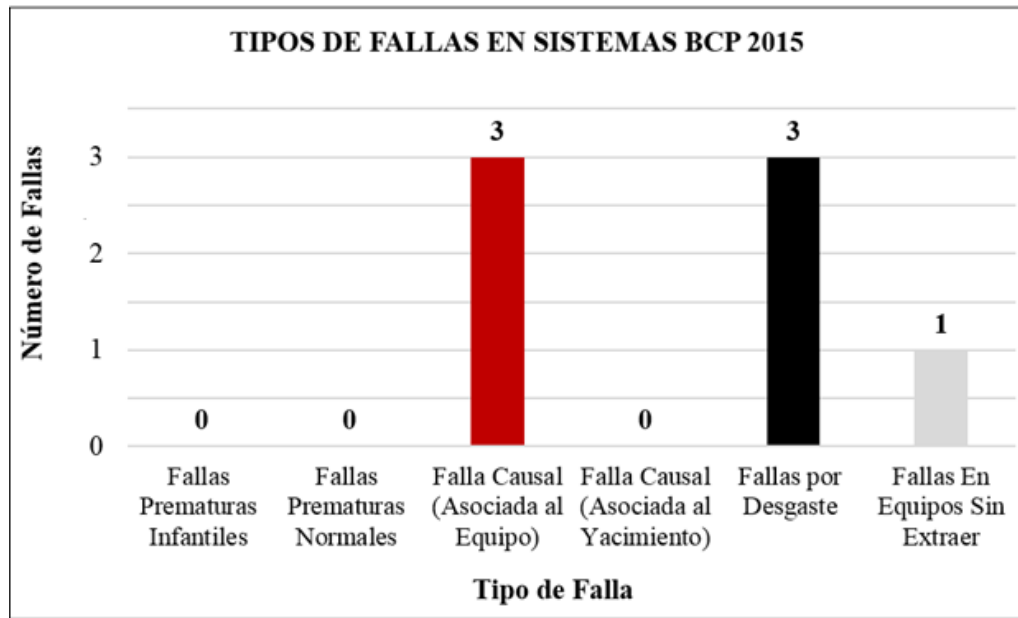
**Gráfico 90.** Tipo y numero de fallas en Campo Zeta presentadas en equipos del sistema BCP año 2015.

Las 7 fallas restantes 28% del total de las fallas corresponden a pozos con equipos de levantamiento BCP (gráfico 89). El 42,85% (3) fallas por desgaste operativo, el 42,85% (3) fallas causales asociadas al equipo y el 14,3% (1) falla en un equipo que aún se encuentra en fondo del pozo.

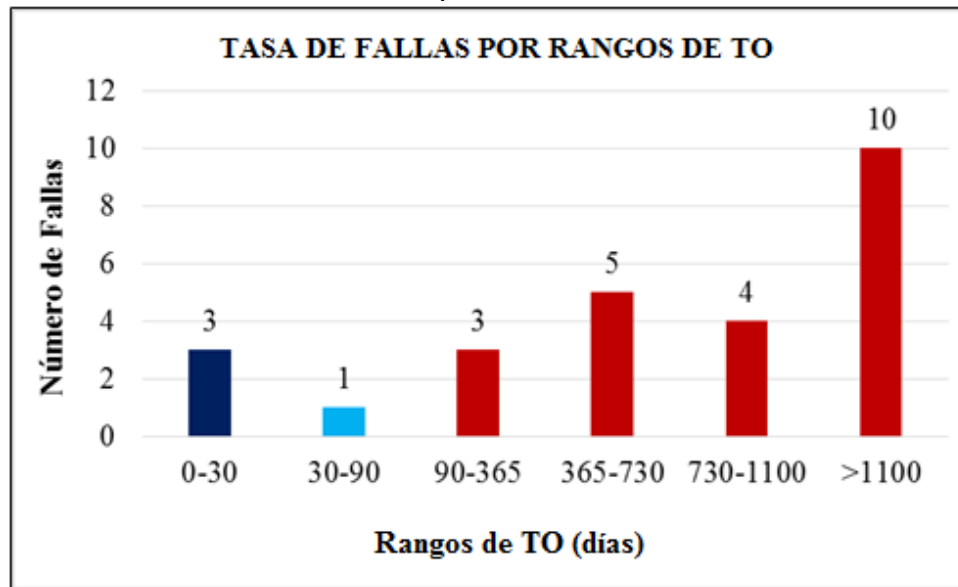
**Gráfico 91.** Número de fallas en Campo Zeta de acuerdo a los TO en el año 2015.

En el año 2015 el gráfico 90, muestra que el periodo de fallas prematuras (0-90 días) represento el 15,4% (4) del total de fallas, en el tiempo de operación de 90 -365 días ocurrieron el 11,5% de las fallas, en el rango de 365-730 días el porcentaje de fallas fue de 19,23%, para el TO de 730-1100 días 11,5% de las fallas totales y el periodo crítico de fallas en este año al igual que en el 2014 fue en equipos con tiempos de operación mayor a los 1100 días fue de 38,46%.

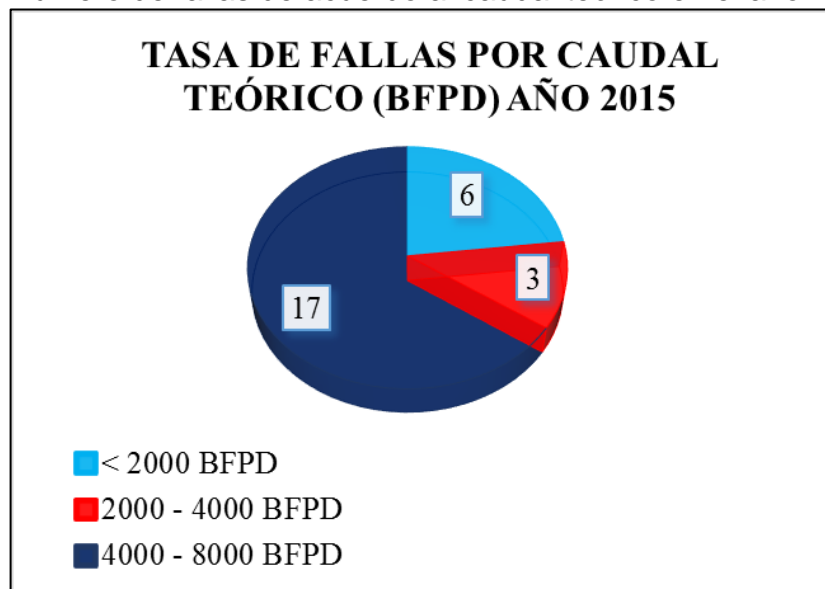
**7.1.7.4. Tasa de Fallas totales por Caudal teórico en el año 2015.** El 23% de las fallas ocurridas en el año 2015 se dieron en pozos con caudales menores a los 2000 BFPD, el 12% en pozos con caudales entre los 2000 y 4000 BFPD, y el 65% con caudales entre los 4000 y 8000 BFPD, en este año no se reportaron fallas en los pozos con caudales mayores a los 8000 BFPD (gráfico 91).

En los pozos de menor caudal (< 2000 BFPD), el 100% de las fallas fueron en pozos con sistema BCP, donde el 83% fueron por desgarramiento del elastómero y el 17% fue falla en equipo que aún se encuentra sin extraer, por lo tanto, esta falla esta sin determinar.

En pozos con caudales entre los 2000 y 4000 BFPD, el 66,66% fue en pozos con sistemas BES, una falla fue eléctrica por motor aterrizado y la otra fue de tipo mecánico por ruptura del eje de la bomba. El otro 33,33% fue en un pozo con sistema BCP por elastómero desgarrado.

En pozos con caudales entre los 4000 y 8000 BFPD, el 100% de las fallas fue en pozos con sistema BES, donde el 18% fueron por arenamiento y corrosión afectando la bomba y el cable de potencia principalmente, el 24 % por daños en el cable MLE, el 35,3% por fallas eléctricas afectando generalmente al motor seguido del cable de potencia, el 12% a fallas mecánicas por daño en las etapas de la bomba y ruptura de eje del sello, el 6% fue falla en equipo aun sin extraer y el otro 6% fue por una falla ocasionada en el cable MLE por la caída accidental de un tornillo perteneciente al taladro.

**Gráfico 92.** Numero de fallas de acuerdo al caudal teórico en el año 2015.

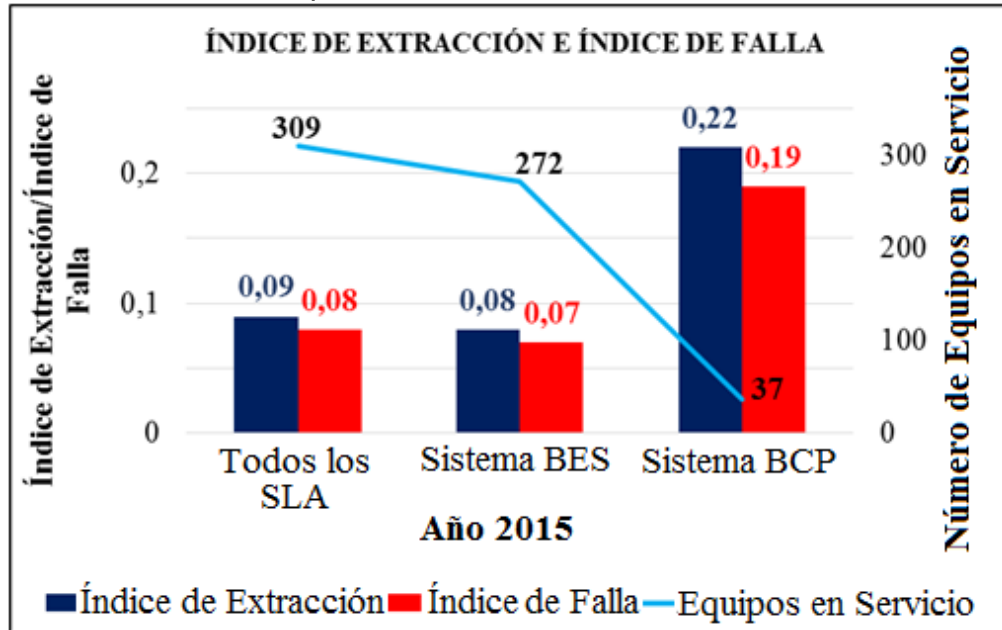
**Gráfico 93.** IE e IF en Campo Zeta de acuerdo al SLA en el año 2015.

En el gráfico 92, se observa que el valor de estos indicadores disminuyó con respecto al año anterior, el número de fallas reportadas en ambos sistemas disminuyeron, sin embargo en el año 2014 el porcentaje de extracciones debido a fallas aumentó de 57,1% a 83,3%, ya que en el 2015 los altos costos en intervenciones y los bajos precios del barril de petróleo en el mercado, conllevó a que las extracciones se limitaran más a los eventos de fallas que a otras causales en el pozo, e incluso en este año en 2 de las fallas presentadas los equipos aún se encontraban en fondo sin extraer.

El número de equipos del sistema BCP siguieron disminuyendo de 49 a 37, mientras que los del sistema BES tuvieron mayor preferencia en el campo aumentando de 245 a 272.

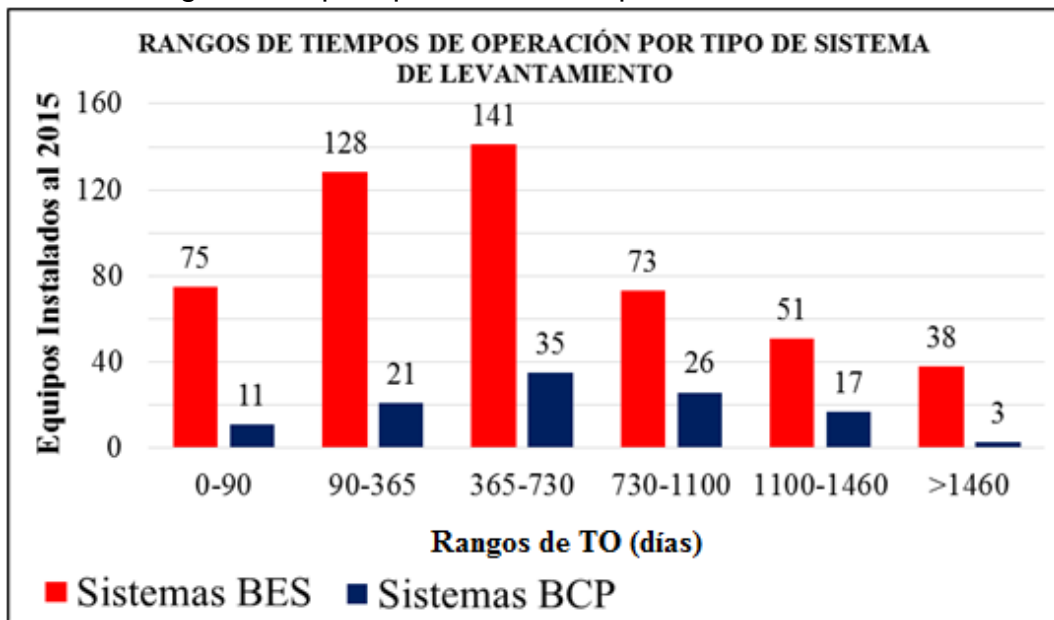
Las instalaciones realizadas confirman, que el sistema de levantamiento de preferencia en este campos sigue siendo el de bombeo electrosumergible.

**Gráfico 94.** Rango de TO por tipo de SLA Campo Zeta año 2015.
