“BASE DE DATOS PARA EL DIAGNÓSTICO DE FALLAS EN POZOS CON SISTEMAS DE  
LEVANTAMIENTO ARTIFICIAL MEDIANTE INDICE DE EXTRACCIÓN, INDICE DE FALLA Y  
MTBF DE CAMPO ZETA Y CAMPO ZAFÍR”.

presentado y aprobado en el año 2017 como requisito para optar al título de Ingeniero de  
Petróleos.

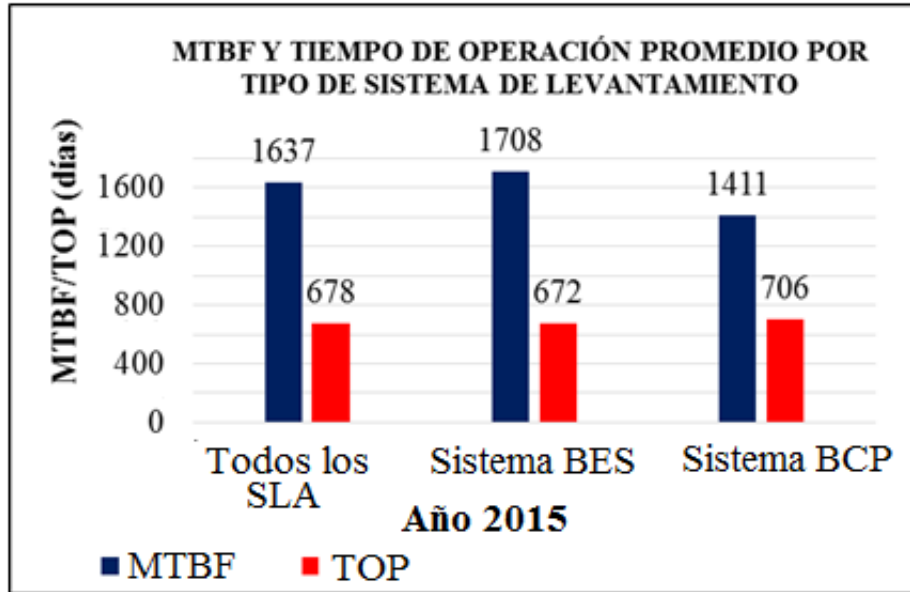
**7.1.7.7. MTBF y TOP acumulado al año 2015 por SLA.** En el gráfico 94 al igual que en los años anteriores observamos que tanto el MTBF como el TOP acumulados aumentaron para ambos sistemas de levantamiento, el TOP nuevamente tuvo casi que la misma tasa de aumento en los equipos BES que en los del sistema BCP.

El comportamiento del MTBF en los equipos BES ha tenido una buena evolución en este campo ya que, si comparamos el histórico, hasta el año 2013 este valor fue mayor en los equipos del sistema BCP.

Los equipos del sistema BES disminuyeron de 21 a 18 el número de fallas con respecto al año anterior y tuvieron un incremento en cuanto al número de equipos

en servicio, lo que minimizó el impacto sobre el MTBF, no obstante, debido a estos nuevos tiempos de operación, hizo que el aumento en el TOP fuera poco.

**Gráfico 95.** MTBF y TOP en Campo Zeta de acuerdo al SLA en el año 2015.

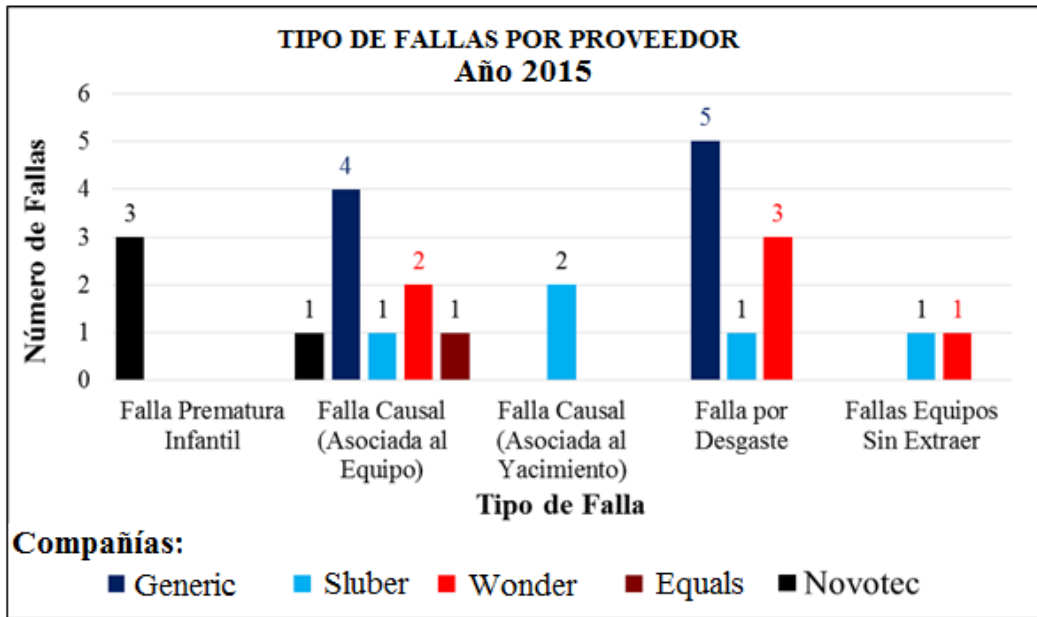
**7.1.7.8. Tasa y tipos de Falla por proveedor en el Año 2015.** De las 19 fallas reportadas en los pozos con sistema de levantamiento por bombeo electrosumergible, el 52,6% (10 fallas) ocurrieron en equipos de la compañía Generic, el 26,3% (5) en equipos de la compañía Sluber y el 21 % (4) en equipo de la compañía Novotec (gráfico 95).

De las 7 fallas ocurridas en pozos con sistema de bombeo por cavidades progresivas, el 85,7% ocurrieron en equipos de la compañía Wonder y solo el 14,3% en equipos de la compañía Equals.

**Gráfico 96.** Número y tipo de fallas por compañía proveedora del equipo en el año 2015.

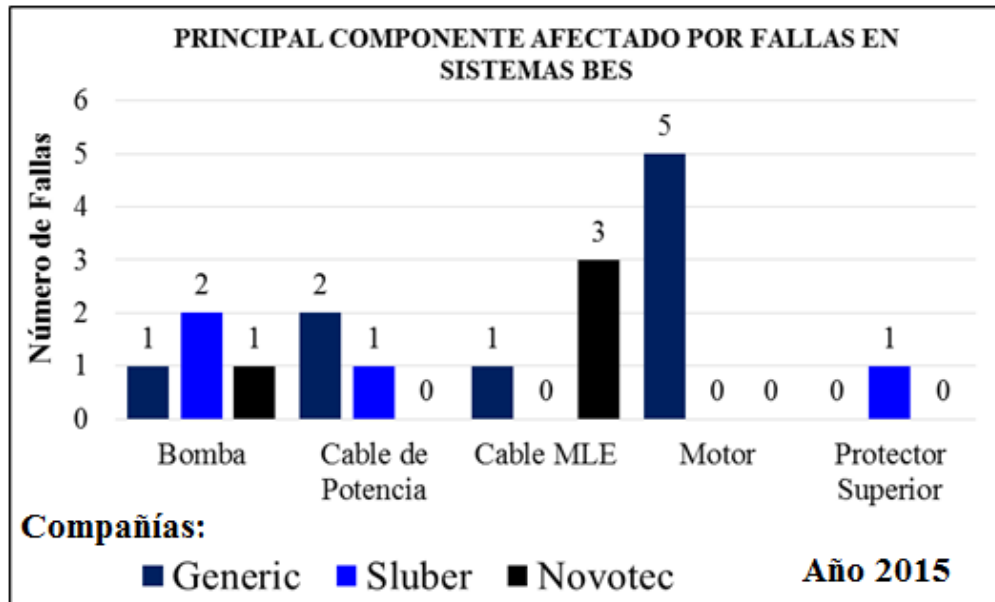
**7.1.7.9. Principal componente afectado en las Fallas por tipo de SLA en el Año 2015.** En la compañía Generic en este año no se reportaron fallas en el periodo de tiempo prematuro (0-90 días), presentó 4 fallas causales asociadas al equipo 3 por problemas electricos; una afectó el cable de potencia, otra afecto el cable MLE y la ultima fue en el motor por fase a tierra, las otra falla causal fue por problemas mecanicos afectando las etapas de la bomba. Otra falla en un equipo de esta misma compañía se dio por un mal manejo del personal encargado ya que por accidente, uno de los tornillos pertenecientes al taladro cayó al pozo incrustandose en la coraza del cable MLE causando daños que terminaron en la extraccion del equipo. Por

ultimo se presentaron en este mismo año cinco fallas por desgaste operativo por problemas electricos, donde 4 fueron por motor aterrizado en una de sus fases y solo 1 fue por daños en el cable de potencia (gráfico 96).

**Gráfico 97.** Principal componente afectado en las fallas según compañía proveedora en equipos del sistema BES año 2015.

De las 5 fallas presentadas en equipos de la compañía Sluber, el 40% (2) fueron por problemas con fluidos del yacimiento, una afectó en un equipo la descarga de la bomba y la otra falla fue por daños en el cable de potencia debido a la corrosión, el 20% (1) fue falla causal asociada al equipo afectando la bomba por ruptura en su eje, el 20% (1) fue por desgaste operativo aunque en esta falla tuvo afección por arena del yacimiento causando daños en la entrada de la bomba, el otro 20% (1) fue una falla que aun esta sin determinar ya que el equipo a la fecha de este estudio se encontraba en fondo sin extraer.

Ya en este año se reportaron 4 fallas de la compañía Novotec, cabe resaltar que fue solo a partir del 2014 que en este campo se iniciaron las instalaciones de equipos de esta compañía, el 75% de estas fallas fueron durante la instalación de los equipos, por curvatura del pozo hubo arrastre del cable MLE en la bajada de tubería, 2 fueron en un mismo pozo (ZT-460). El otro 25% de fallas en equipos de esta compañía fue de tipo causal asociada al equipo a los 257 días de funcionamiento, esta falla fue por problemas mecánicos ocasionando ruptura en el eje de la bomba.

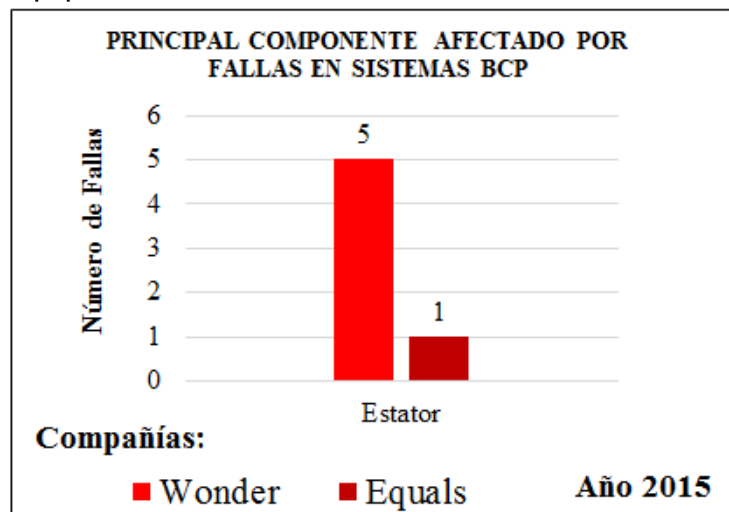
**Gráfico 98.** Principal componente afectado en las fallas según compañía proveedora en equipos del sistema BCP año 2015.

El 43% (3) de las fallas presentadas en equipos de la compañía Wonder fueron de tipo causal asociadas al equipo, el otro 43% (3) fueron por desgaste operativo en equipos con tiempos de operación por encima de los 1100 días, todas estas fallas tuvieron afectaciones sobre el estator por desgarrar de elastómero. Por ultimo solo el 14% (1) fue una falla indeterminada en equipo sin extraer (gráfico 97).

En equipos de la compañía Equals solo se reportó una falla la cual también afecto el estator por desgarre de elastómero.

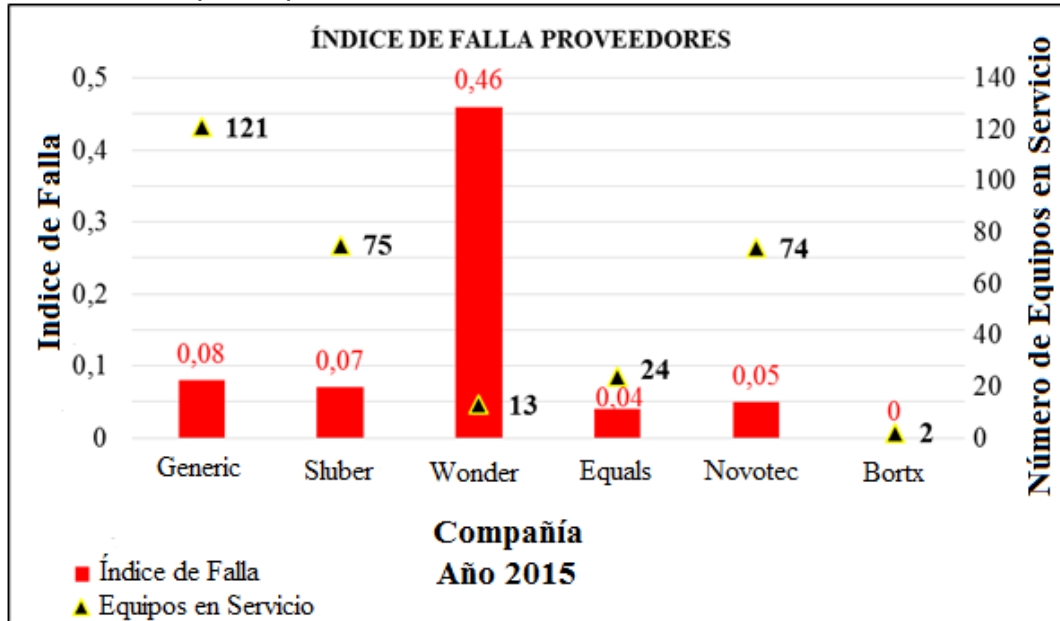
**Gráfico 99.** Índice de falla y número de equipos operando en Campo Zeta de acuerdo a la compañía proveedora en el año 2015.

Al terminar el año 2015 (gráfico 98), el IF en los equipos de la compañía Generic no vario con respecto al año anterior, el número de fallas siguieron disminuyendo con respecto a años anteriores ya que se reportaron 9 fallas en el 2015 respecto a las 12 y 15 reportadas en los años 2014 y 2013 respectivamente, el número de equipos en funcionamiento de esta compañía también disminuyó de 146 a 121 con respecto al año anterior.

En el año 2015 el IF de la compañía Sluber disminuyó de 0,1 a 0,07, las fallas reportadas pasaron de 9 en el 2014 a sólo 5 en el 2015 y los equipos en funcionamiento también disminuyeron de 90 a 75 con respecto al año anterior.

En los equipos de la compañía Wonder, este indicador, aunque disminuyó de 0,54 a 0,46 sigue siendo alto, las fallas reportadas pasaron de 13 en el 2014 a 6 en el 2015 y sus equipos en funcionamiento disminuyeron a la mitad, de 26 pasaron a solo 13. Esto era de esperarse ya que la tendencia a través de los años en este

Este indicador para los equipos de la compañía Equals fue positivo, ya que disminuyó de 0,09 a 0,04 aun cuando sus equipos en funcionamiento solo aumentarían de 23 a 24 con respecto al año anterior, en el 2015 solo se reportó una falla.

La compañía Novotec en este año reportó cuatro fallas (tres en el momento de la instalación y una en un rango de tiempo menor a los 90 días de operación), así que este indicador fue de 0,05, aun así, fue un indicador bajo con respecto al aumento en los equipos en funcionamiento que en el año anterior fue de 6 y al 2015 ya esta cifra era de 74.

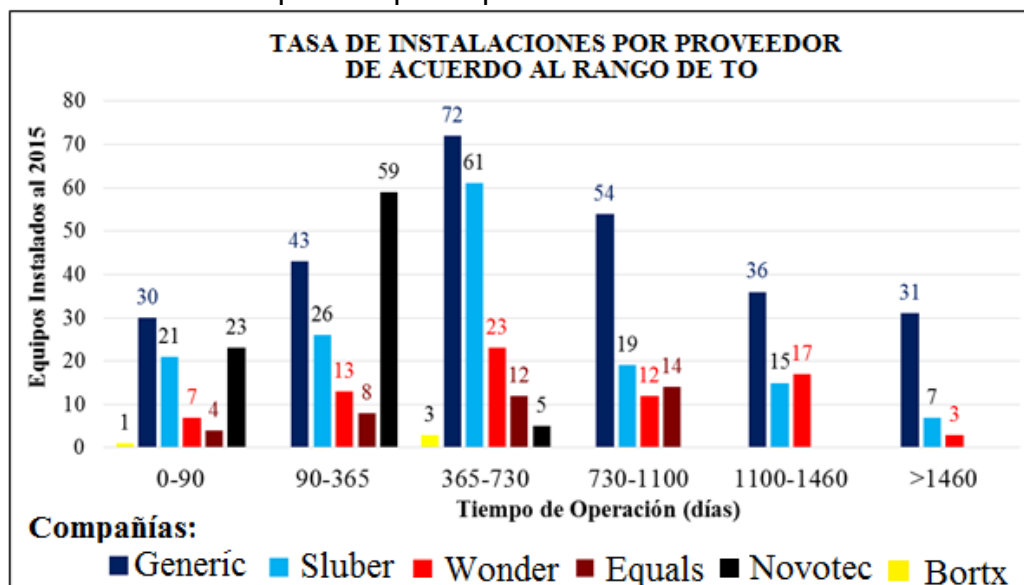
**Gráfico 100.** Número de equipos instalados en Campo Zeta de acuerdo a los TO alcanzados al año 2015 por compañía proveedora.

Al finalizar el año 2015, el 11% de los equipos instalados por la compañía Generic operaron por debajo del umbral del periodo prematuro, el 16% sobrepasaba este límite, pero no alcanzaban el año de operación, la mayor cantidad de equipos (27%) operaron entre uno y dos años, el 20% entre los 730 y 1100 días, el 26% superaron los 1100 días de funcionamiento de los cuales el 12% funcionó con tiempos mayores a los 1460 días (5 años) (gráfico 99).

El 14% de los equipos instalados de la compañía Sluber operaron en el rango de 0 a 90 días, el 17% de 90 a 365, y al igual que en la compañía Generic, su mayor cantidad de equipos (41%) operaron entre uno y dos años, el 13% entre los 730 y 1100 días, el 15% operó con tiempos mayores a los 1100 días, donde solo el 5% superó los cinco años.

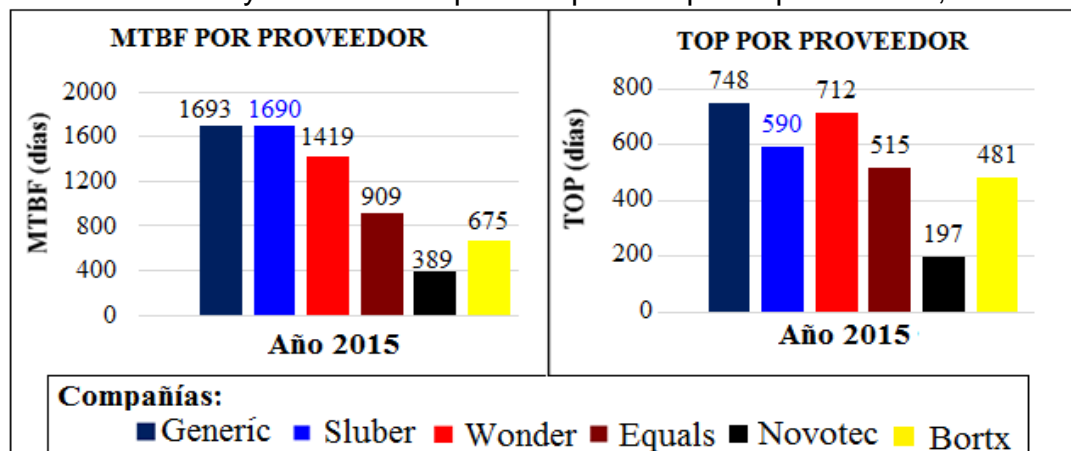
**7.1.7.12. MTBF y TOP al año 2015 por proveedor.** En el 2015, la compañía Generic tuvo un buen comportamiento, el MTBF aumentó 250 días y el TOP 170 días, esto es coherente ya que el índice de fallas se mantuvo estable con respecto al año anterior, más del 50% de las fallas fueron por desgaste operativo con altos tiempos de operación y su número de instalaciones aumentó en solo 7 (gráfico 100).

En la compañía Sluber, el valor de MTBF tuvo un alto incremento de 329 días, este fue mayor que en el año 2014, el incremento del TOP fue también mucho mayor con respecto al año anterior (29 días), pues aumentó 188 días. Estos valores son aceptables, ya que el índice de falla en este año fue mucho menor que en el año anterior lo que favorece el valor de MTBF, por otro lado, esta compañía realizó pocas instalaciones (5) lo que favorece el aumento en los tiempos de operación promedio.

En los equipos de la compañía Wonder, el MTBF aumento 129 días, este valor fue mayor que el del año anterior, el índice de fallas fue menor y en su mayoría fueron por desgaste operativo en equipos con altos tiempos de operación. El TOP solo aumento 76 días que es un aumento bajo, aunque mayor a los 35 días que aumento en el 2014 (gráfico 100).

**Gráfico 101.** MTBF y TOP en Campo Zeta por compañía proveedora, año 2015.

La compañía Equals al igual que el año anterior tuvo un incremento alto en el MTBF y su TOP es favorable, su IF disminuyó y se realizaron pocas instalaciones.

Las instalaciones de las compañías Novotec y Bortx siguen presentando incrementos muy positivos en MTBF y TOP, Novotec tuvo un menor incremento en el TOP debido a que en este año realizó un gran número de instalaciones mientras que Bortx no realizó ninguna.

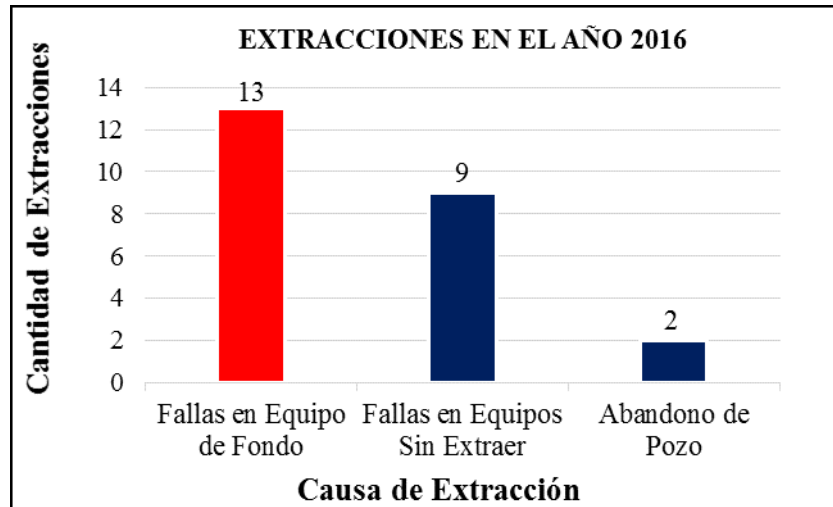
**Gráfico 102.** Causa principal de las Extracciones en Campo Zeta realizadas en el año 2016.

Desde el 1 enero hasta el 30 de septiembre del año 2016 se habían realizado 2 extracciones por abandono de pozos y 13 extracciones por fallas en los equipos de fondo. En este año también se reportaron 9 fallas sin embargo a la fecha de este estudio no se habían realizado las extracciones de los equipos de fondo, para un porcentaje de falla de 91,66% respecto al número de extracciones (gráfico 101).

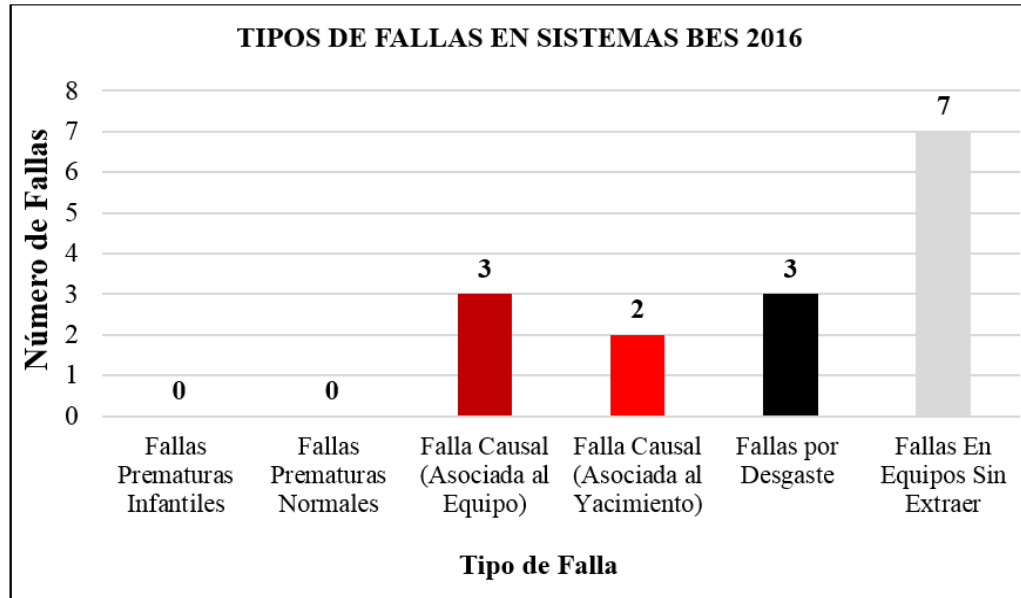
**7.1.8.2. Tasa y tipos de Fallas por SLA en el año 2016.** De las 22 fallas reportadas, el 68,2 % (15) ocurrieron en pozos con sistemas de levantamiento BES. Distribuidas en tipos de falla así: 3 fallas causales asociadas al equipo, 2 fallas causales asociadas al yacimiento, 3 fallas por desgaste (en equipos con tiempos de operación mayor a los 1100 días y 7 fallas en equipos que a la fecha de este estudio aún se encontraban en fondo del pozo (gráfico 102).

**Gráfico 103.** Tipo y numero de fallas en Campo Zeta presentadas en equipos del sistema BES año 2016.

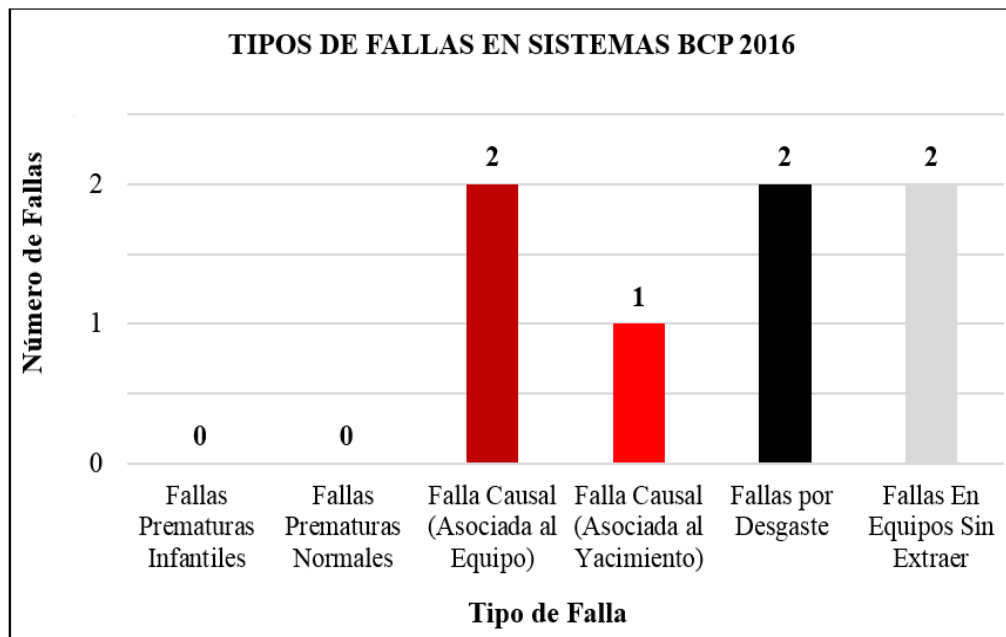
Las 7 fallas restantes 31,8% del total de las fallas corresponden a pozos con equipos de levantamiento BCP. Donde el 28,57% (2) fueron fallas por desgaste operativo, el 28,57% (2) fueron fallas causales asociadas al equipo, el 14,29% (1) fue falla causal

asociada al yacimiento y el 28,57% (2) fueron fallas reportadas en equipos que a la fecha de este estudio aún se encontraban en fondo del pozo (gráfico 103).

**Gráfico 104.** Tipo y numero de fallas en Campo Zeta presentadas en equipos del sistema BES año 2016.

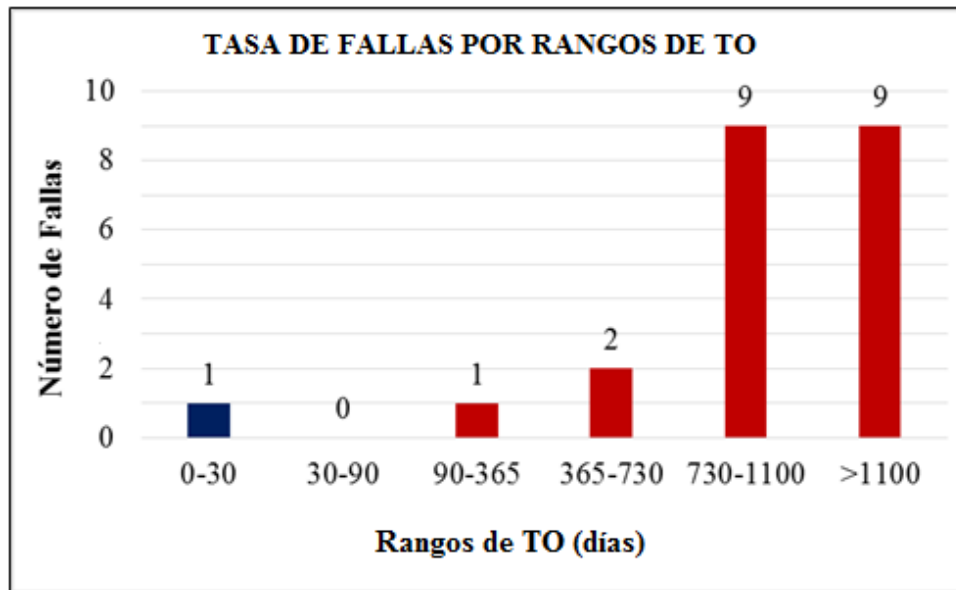
**Gráfico 105.** Número de fallas en Campo Zeta de acuerdo a los TO en el año 2016.

En el año 2016, el periodo de fallas prematuras (0-90 días) representó solo el 4,5% del total de fallas igual porcentaje que en el tiempo de operación de 90 -365 días 4,5% de las fallas, en el rango de 365-730 días el porcentaje de fallas fue de 9%, y como periodos críticos en este año fueron las fallas ocurridas en los rangos de tiempos de operación de 730-1100 días y mayor a 1100 días con porcentajes de fallas del 41% para cada rango (gráfico 104).

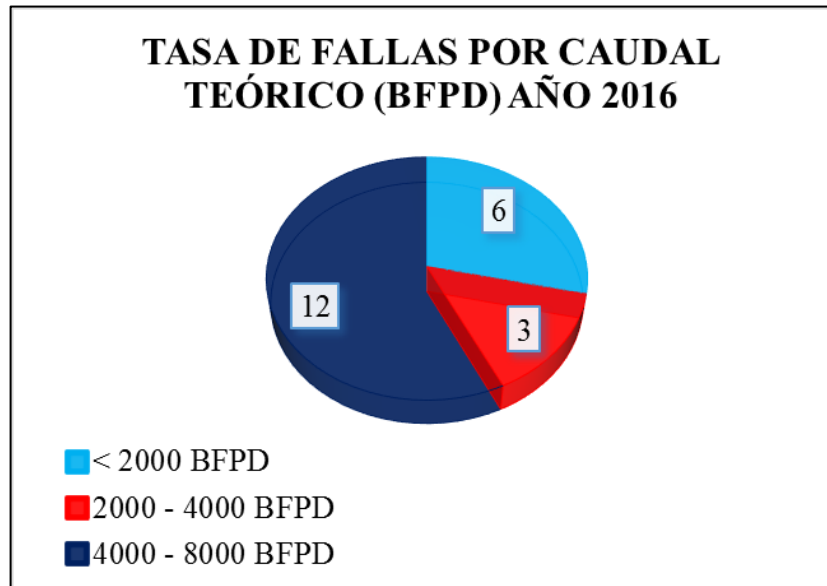
**7.1.8.4. Tasa de Fallas totales por Caudal teórico en el año 2016.** El 29% de las fallas ocurridas en el año 2016 se dieron en pozos con caudales menores a los 2000 BFPD, el 14% en pozos con caudales entre los 2000 y 4000 BFPD, el 57% con caudales entre los 4000 y 8000 BFPD, en este año no se reportaron fallas en los pozos con caudales mayores a los 8000 BFPD (gráfico 105).

En los pozos de menor caudal (< 2000 BFPD), el 67% de las fallas fue por desgarre de elastómero donde el 17% fue por arenamiento, el 17% fue en un pozo con sistema BCP que a la fecha de este estudio aún se encontraba sin extraer, y el otro 17% fue por motor aterrizado en equipo BES.

En pozos con caudales entre los 2000 y 4000 BFPD, el 33,33% ocurrió en pozos con sistema BCP por desgarramiento de elastómero, y el 66,66% de las fallas, los equipos aún se encontraban sin extraer, por lo tanto, son falas indeterminadas.

En pozos con caudales entre los 4000 y 8000 BFPD, el 50% de los equipos aún no se les ha realizado la extracción, así que son fallas que aún se desconocen, el 17% fueron fallas ocasionadas por corrosión, el 17% fallas mecánicas por daños en las etapas de la bomba y ruptura de eje en el Intake, y el otro 17% fallas eléctricas en cable de potencia y cable MLE.

**Gráfico 106.** Numero de fallas de acuerdo al caudal teórico en el año 2016.

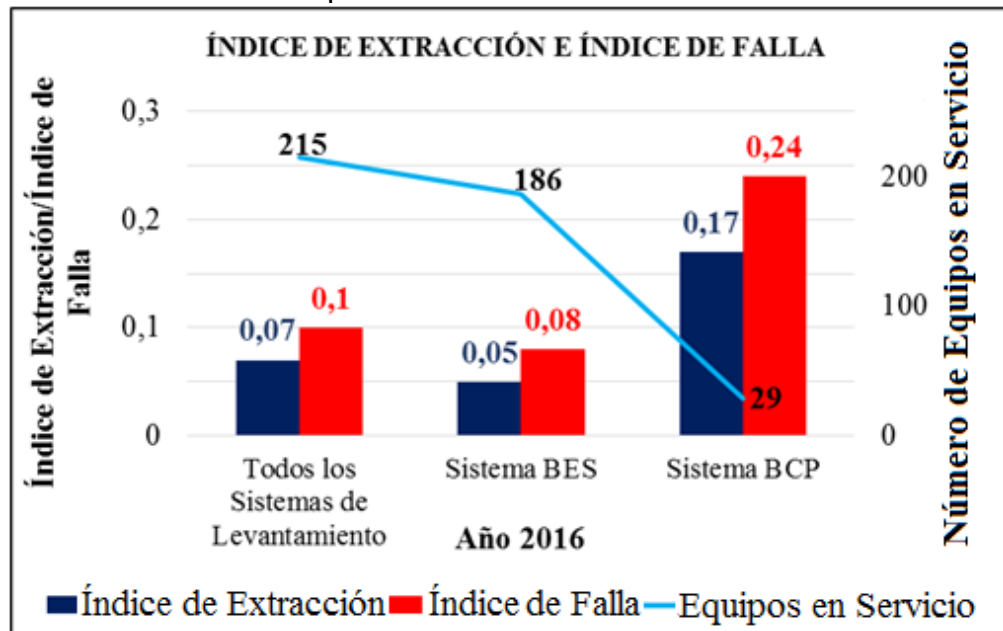
**7.1.8.5. IE e IF por SLA en el año 2016.** Con relación al gráfico 106, en años anteriores observábamos como desde el 2009 el IE fue siempre mayor al IF, como lo explicábamos se debía a las intervenciones que se realizaban en los pozos por razones diferentes a eventos de fallas, mientras pasaban los años observamos también como los valores en estos indicadores tendían a igualarse, sin embargo, hasta el año 2015 el IE aunque muy cercano al IF seguía siendo levemente mayor. En el año 2016 vemos que el IF no solo igualó, sino que superó al IE, como fue explicado en este mismo gráfico del año 2015, los altos costos en intervenciones a pozos, sumado a los bajos precios del barril de petróleo en el mercado, influyó en que se limitaran las extracciones de los equipos de fondo, tanto así que en el 2016

de 22 equipos con fallas reportadas (hasta el 30 de septiembre), solo a 13 se les realizó la extracción, los 9 restantes aún estaban en fondo de pozo pese a la falla.

Así también el número de equipos corriendo a nivel general decreció, muchos pozos fueron apagados por poca viabilidad económica, otros quedaron inactivos por presentar problemas en fondo y los altos costos de intervención.

**Gráfico 107.** IE e IF en Campo Zeta de acuerdo al SLA en el año 2016.

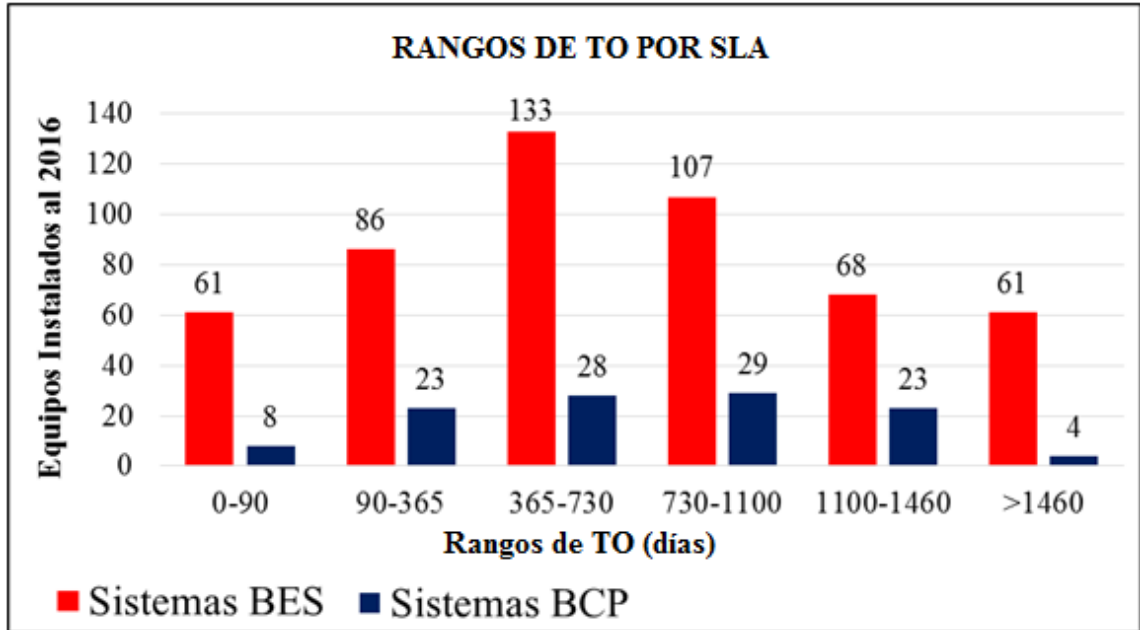
**7.1.8.6. Tasa de instalaciones acumuladas por SLA agrupadas en rangos de TO, año 2016.** Al 30 de septiembre del año 2016 se habían realizado un total de 631 instalaciones de equipos en fondo, de los cuales solo 115 (18%) corresponden a sistemas BCP y 516 (82%) a sistemas BES (gráfico 107).

El 11% (69) de los equipos instalados no sobrepasaba el periodo prematuro (0-90 días), entre 90-365 días se encuentra el 17,3% (109) de los SLA, el 25,5% (161) de los sistemas se encuentra entre uno y dos años, de dos a tres años el 21,5% (136) de los sistemas, el 14,4% (91) ya tenían tiempos de operación entre los tres y cuatro años; y el 10,3% (65) sobrepasaba tiempos mayores a los cuatro años de funcionamiento.

Las instalaciones realizadas confirman la tendencia del Campo Zeta por SLA tipo BES.

**Gráfico 108.** Rango de TO por tipo de SLA Campo Zeta año 2016.

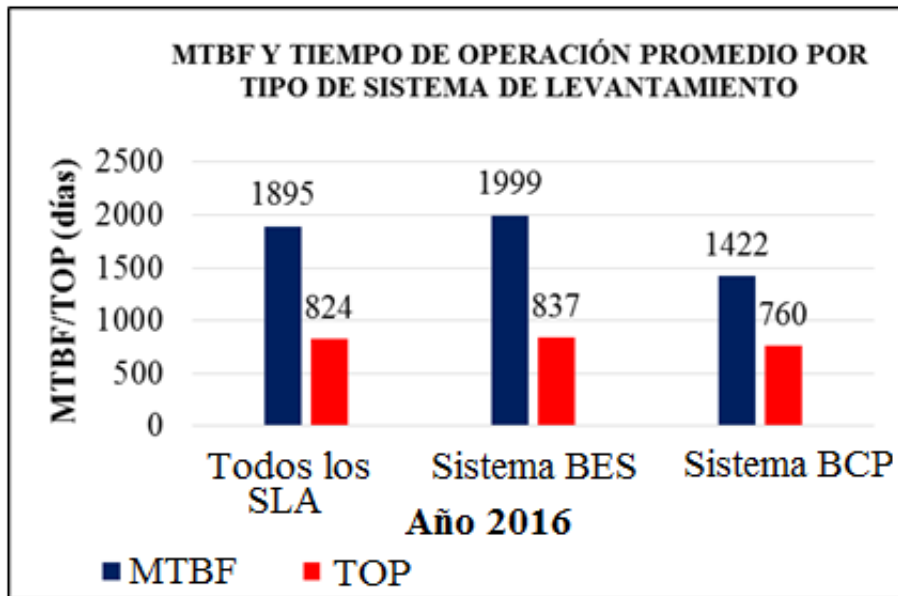
**Gráfico 109.** MTBF y TOP en Campo Zeta de acuerdo al SLA en el año 2016.

En el gráfico 108, al igual que en los años anteriores observamos que tanto el MTBF como el TOP acumulados aumentaron para ambos SLA, el TOP tuvo un buen incremento para los equipos del sistema BES, mientras que para los del sistema BCP no fue así, esto por la cantidad de fallas presentadas.

El comportamiento del MTBF en los equipos BES en este año fue mejor que en los anteriores, aunque el número de fallas en este año fue de 15, el 50% de estas aún no se pueden asociar ya que los equipos fallados aún se encuentran en fondo de pozo. Por otra parte, el número de equipos en funcionamiento cayó de 272 a 186, al no haber nuevas instalaciones favoreció el aumento del tiempo de operación promedio en este sistema.

En los equipos de sistema BCP estos indicadores no son tan favorables, pues como lo muestra la gráfica anterior al 2016 tuvieron un aumento mínimo comparado con el año anterior, aunque el número de fallas reportadas fue el mismo, el número de equipos disminuyó el 22% sin embargo esto era de esperarse ya que en este campo el sistema de preferencia a instalar fue el BES, por esta razón a medida que pasaban los años el número de equipos BCP fue disminuyendo, unos fueron reemplazados por equipos BES, mientras que otros se inactivaron por poca viabilidad económica, sin embargo esta última razón también afectó el número de equipos BES.

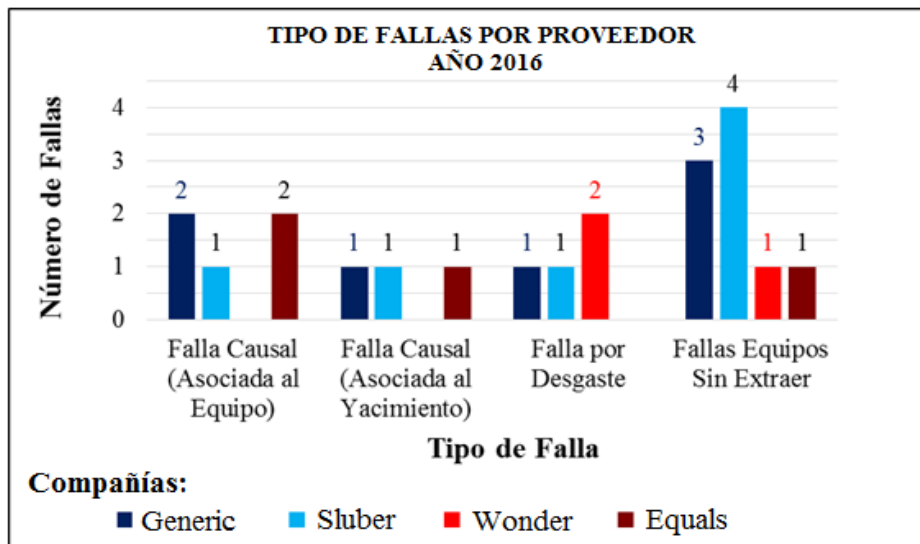
**Gráfico 110.** Número y tipo de fallas por compañía proveedora del equipo en el año 2016.

De las 14 fallas reportadas en los pozos con sistema de levantamiento por bombeo electrosumergible, el 50% (7 fallas) ocurrieron en equipos de la compañía Generic y el otro 50% (7) en equipos de la compañía Sluber (gráfico 109).

De las 7 fallas presentadas en los pozos con bombeo por cavidades progresivas, el 57% se reportaron en equipos de la compañía Equals y el 43% en equipos de la compañía Wonder.

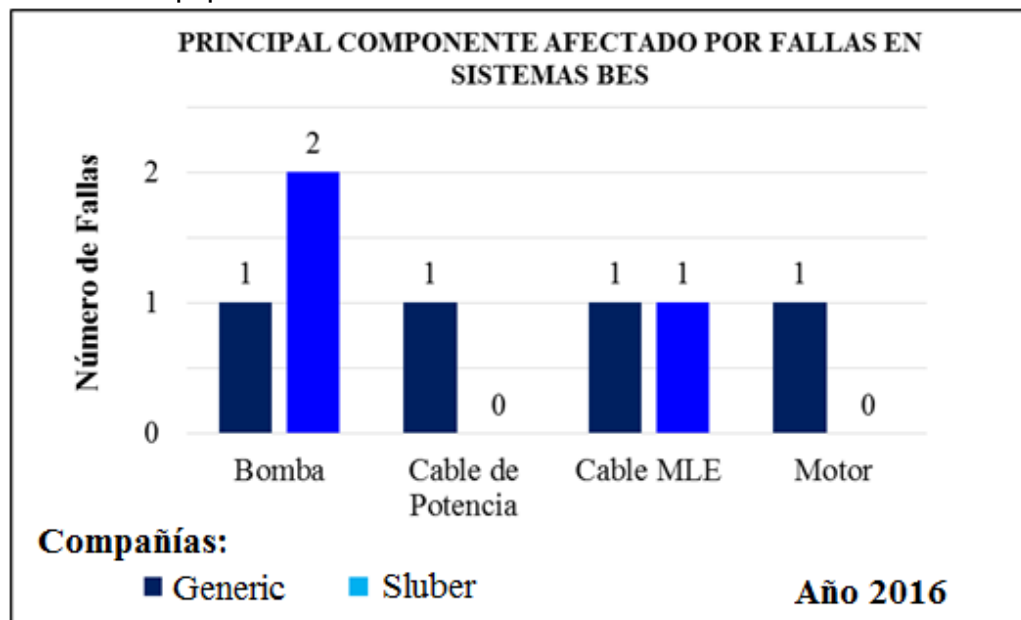
**Gráfico 111.** Principal componente afectado en las fallas según compañía proveedora en equipos del sistema BES año 2016.

De las 7 fallas reportadas en equipos de la compañía Generic, el 43% (3) a la fecha de este estudio se encontraban sin determinar, ya que los equipos fallados aún se encontraban en fondo sin extraer, otras dos fallas fueron de tipo causal asociadas al equipo, una por motor aterrizado y otra por daños en el cable MLE, otra falla fue causal asociada al yacimiento ya que la bomba presentó restricción por arenamiento y la última fue falla por desgaste operativo con 1820 días de funcionamiento, por problemas eléctricos presentando daños en el cable de potencia.

De las 7 fallas en equipos de la compañía Sluber, el 57% (4) de los equipos fallados se encontraban en fondo sin extraer, otra falla fue causal asociada al equipo la cual al extraerlo se encontró que los bujes del Intake se encontraban rotos ocasionando que el eje se desplazara, otra de las fallas fue causal asociada al yacimiento donde se encontraron daños en el cable MLE por corrosión, y otra fue por desgaste operativo en un equipo con 1214 días de funcionamiento donde se encontraron daños en las etapas de la bomba.

Desde el 01 de enero hasta el 30 de septiembre del año 2016 no se habían reportado ninguna falla de los equipos de la compañía Novotec.

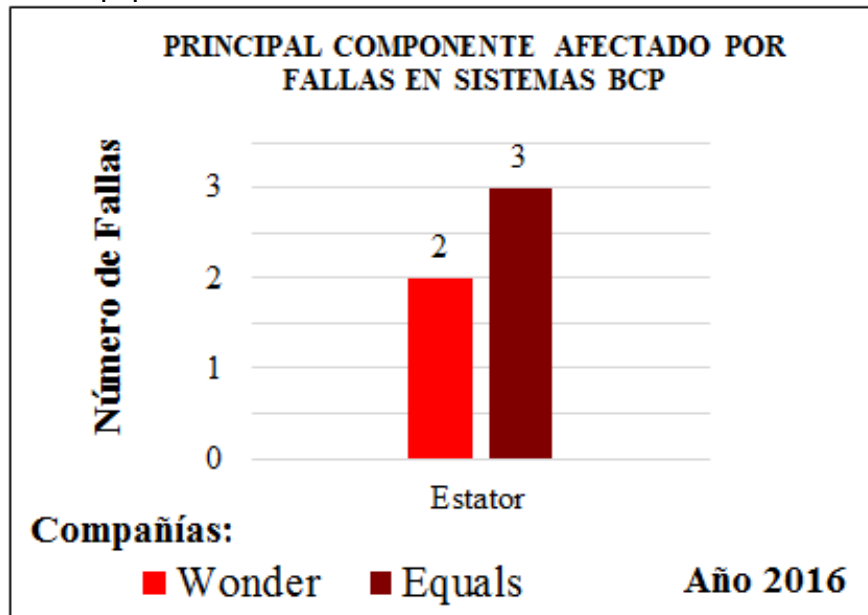
**Gráfico 112.** Principal componente afectado en las fallas según compañía proveedora en equipos del sistema BES año 2016.

El 50% de las fallas presentadas en pozos de los equipos de la compañía Equals, fueron causales asociadas al equipo afectando el estator por desgarramiento del elastómero, el otro 25% fue causal asociada al yacimiento ya que también se encontró desgarramiento del elastómero por la presencia de arena de la formación, el otro 25% fue una falla reportada pero que aún el pozo no se ha intervenido así que esta sin determinar.

En pozos con equipos de la compañía Wonder se reportaron solo 3 fallas, en donde 2 de ellas fueron por desgaste operativo en equipos con tiempos de operación

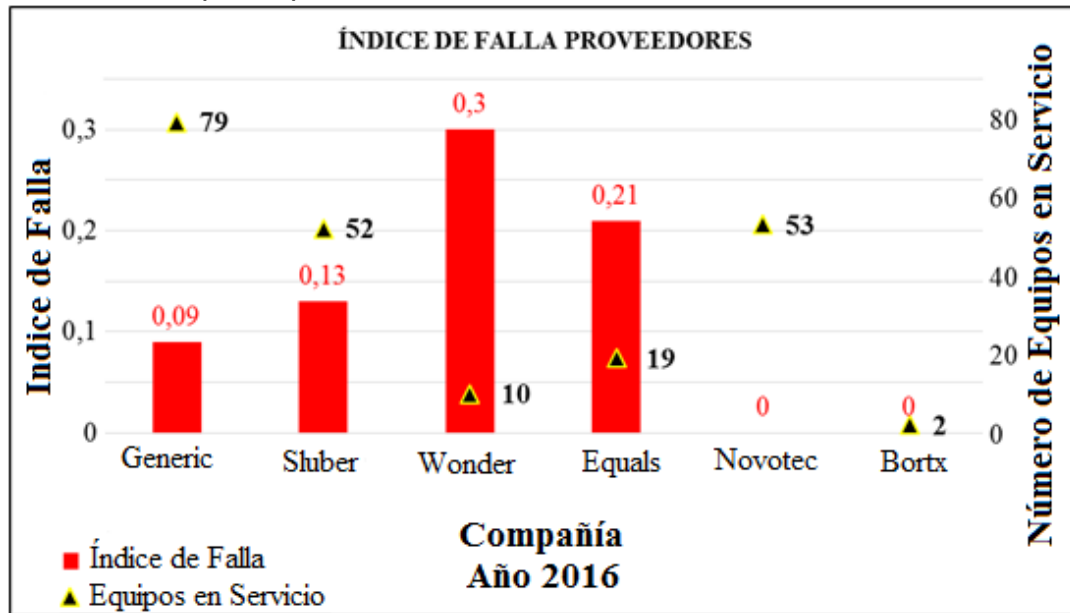
**Gráfico 113.** Índice de falla y número de equipos operando en Campo Zeta de acuerdo a la compañía proveedora en el año 2016.

El gráfico 112, corresponde al comportamiento del IF en el año 2016. Este indicador en los equipos de la compañía Generic solo incrementó de 0,08 a 0,09, aunque las fallas disminuyeron de 9 a 7 respecto al año anterior, sus equipos en funcionamiento disminuyeron casi al 35%, pasaron de 121 a 79.

En los equipos de la compañía Sluber, este indicador no fue favorable, pues aumento de 0,07 a 0,13, las fallas pasaron de 5 en el año anterior a 7 en el 2016 y sus equipos en funcionamiento también disminuyeron casi al 31%, de 75 operando en el 2015 solo había 52 en funcionamiento en el 2016.

En los pozos con equipos de la compañía Wonder se reportaron la mitad de las fallas que, en el 2015, de 6 pasaron a 3 fallas, los equipos en funcionamiento de 13 disminuyeron a 10, el IF, aunque disminuyó de 0,46 a 0,3 sigue siendo un valor grande.

En este año el mayor impacto fue para los equipos de la compañía Equals la cual venía mostrando unos indicadores favorables en años anteriores, pero en el 2016 aumento más del 80%, pues paso de ser 0,04 en el 2015 a ser de 0,21 en el 2016, sus fallas aumentaron de 1 a 4 fallas reportadas y sus equipos en funcionamiento disminuyeron de 24 a 19.

La compañía Novotec tuvo índices favorables al 2016, al 30 de septiembre (fecha de este estudio) no reportó ninguna falla, sin embargo, sus equipos en funcionamiento si se vieron reducidos casi al 25%, pasaron de ser 74 a 56.

De la compañía Bortx al igual que en el año 2015 no se reportaron nuevas instalaciones y los únicos dos equipos no presentaron fallas, por ende, este indicador fue de cero.

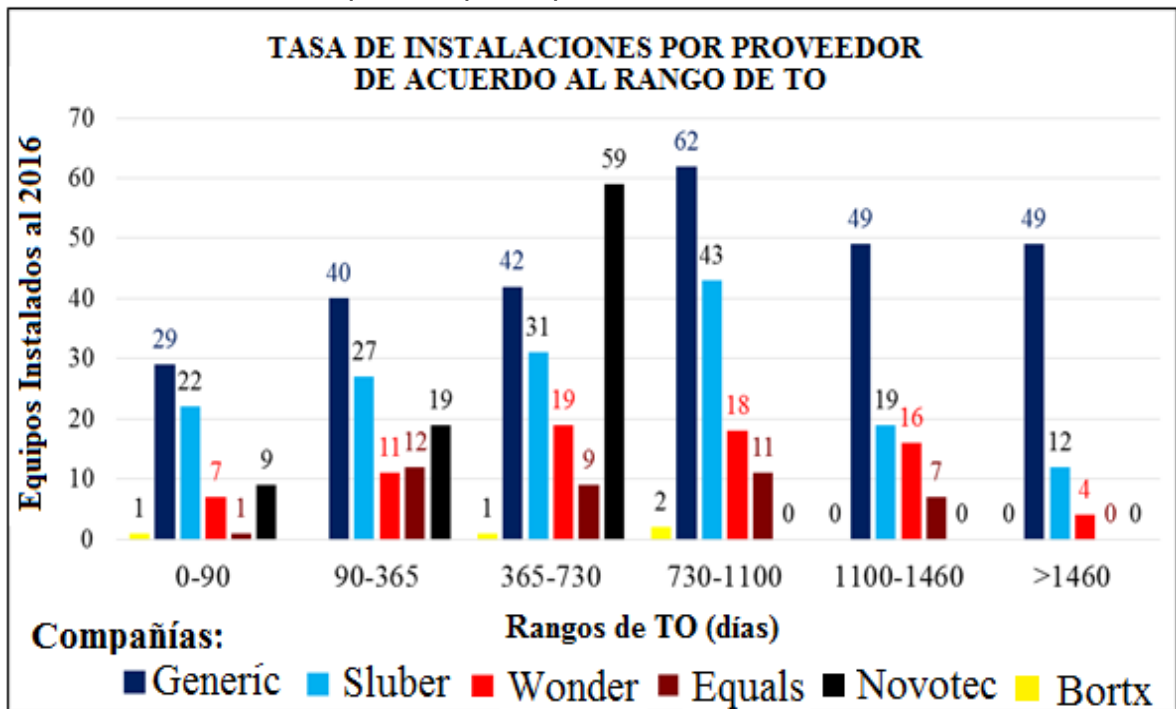
**Gráfico 114.** Número de equipos instalados en Campo Zeta de acuerdo a los TO alcanzados al año 2016 por compañía proveedora.

Al finalizar el mes de septiembre del año 2016 los datos de los TO por proveedor se encuentran en el gráfico 113. El 11% de los equipos instalados de la compañía Generic no sobrepasaron los 90 días de operación, el 15% operaron entre los 90 y los 365 días, el 15% sobrepasó los 365 días, pero sus tiempos eran menores a los 730, el mayor porcentaje de sus equipos (23%) se encontraban en el rango de 730 a 1100 días, el 18% operaron en el rango de 1100 a 1460 días y el 18% con tiempos mayores a los cinco años.

De la compañía Sluber, el 14% de las instalaciones realizadas a la fecha de este estudio, no sobrepasó el periodo prematuro, el 18% operaron en rangos de 90 a 365 días, el 20% tenían TO entre 365 y 730 días, el mayor porcentaje de equipos instalados (28%) operaban entre los 730 y 1100 días, el 12% de 1100 a 1460 días y solo el 8% con tiempos superiores a los cinco años.

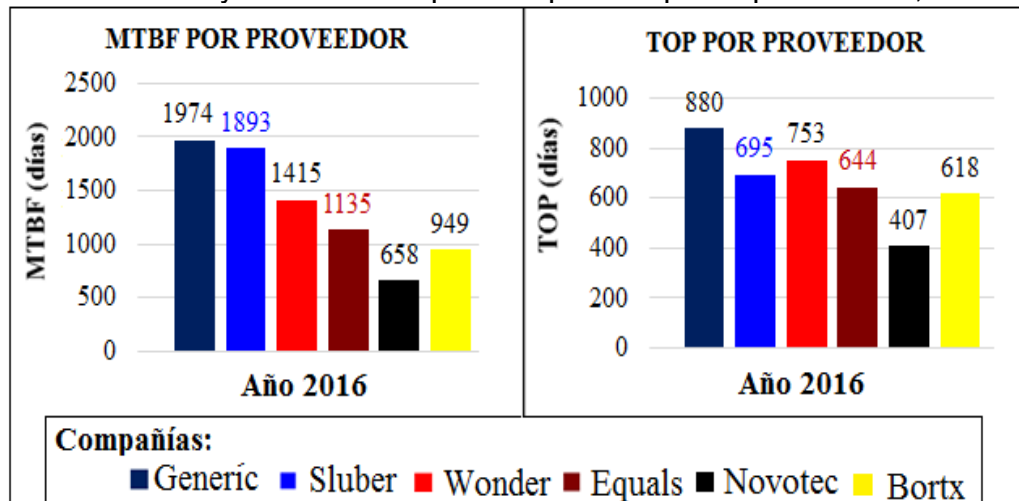
**Gráfico 115.** MTBF y TOP en Campo Zeta por compañía proveedora, año 2016.

**7.1.8.12. MTBF y TOP al año 2016 por proveedor.** Hasta el 30 de septiembre del 2016, la compañía Generic tuvo un buen comportamiento, el MTBF aumentó 281 días y el TOP 132 días, el índice de fallas tuvo muy poca variación con respecto al año anterior, más del 50% de las fallas reportadas no se pudieron asociar al equipo porque aún se encuentran sin extraer de fondo, lo que ocasiona un mayor valor en

En la compañía Sluber, el valor de MTBF tuvo un incremento de 203 días, este fue menor que en el año 2015, el incremento del TOP fue también menor con respecto al año anterior (188 días), pues aumentó 105 días. Estos valores concuerdan con el comportamiento esperado, ya que el IF en este año fue mayor que en el año anterior, es de tener en cuenta que esta compañía realizó pocas instalaciones (5), más del 50% de los equipos que reportaron fallas aún se encuentran en fondo de pozo, estas fallas no se pueden aun asociar al equipo lo que hace que el valor de MTBF no sea menor.

Las instalaciones de las compañías Novotec y Bortx siguen presentando incrementos muy positivos en MTBF y TOP, debido a que en este año no realizaron ninguna instalación y tampoco presentaron fallas en sus equipos.

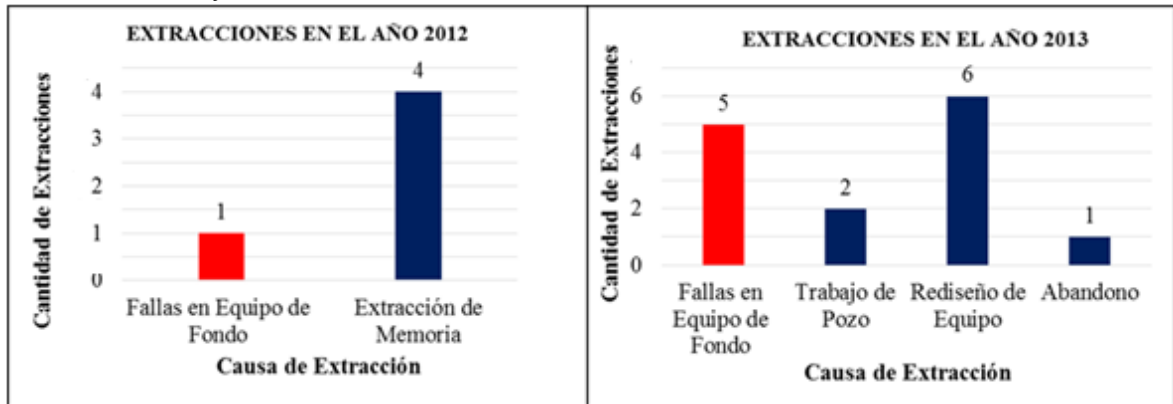
**Gráfico 116.** Causa principal de las Extracciones en Campo Zafír realizadas en los años 2012 y 2013.

Según datos históricos, las primeras instalaciones en campo Zafír se realizaron en el año 2011.

En el año 2012 se realizaron sólo cinco extracciones, cuatro por extracción de memorias instaladas para verificar condiciones en fondo, y una fue por falla reportada en el equipo, para un porcentaje de falla del 20% (gráfico 115).

equipos de fondo, una de ellas por abandono de pozo y cinco por fallas reportadas en fondo, para un porcentaje de falla de 35,7% respecto al número de extracciones (gráfico 115).

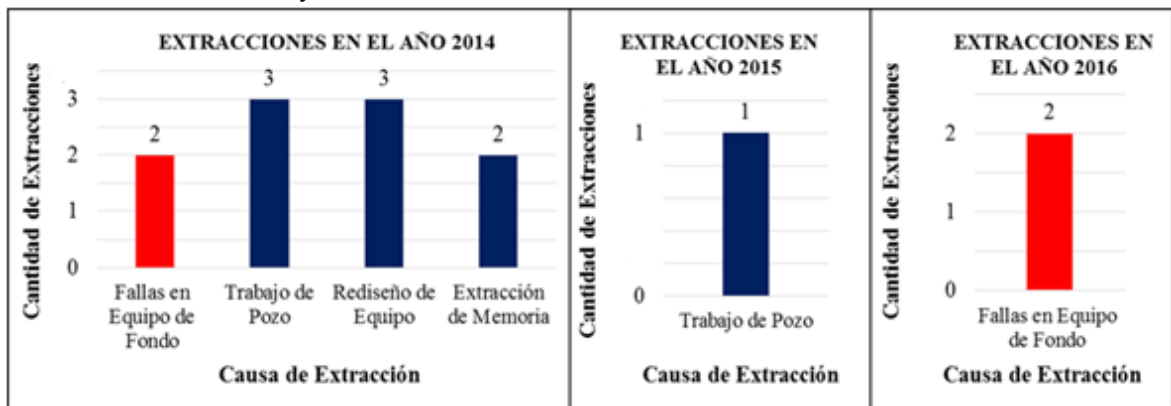
**Gráfico 117.** Causa principal de las Extracciones en Campo Zafir realizadas en los años 2014, 2015 y 2016.

En el año 2014 se realizaron 10 extracciones, tres de estas intervenciones por trabajos de pozo, dos más por extracción de memoria, tres por rediseños en el equipo de fondo y sólo dos por fallas en sistemas de fondo, para un porcentaje de falla de 20% (gráfico 116).

En el año 2015 solo se reporta una extracción en equipos de fondo y fue para realizar trabajo al pozo, en el año 2016 también solo se reporta una intervención a pozos en este campo, pero esta vez sí fue por fallas en el equipo de fondo (gráfico 116).

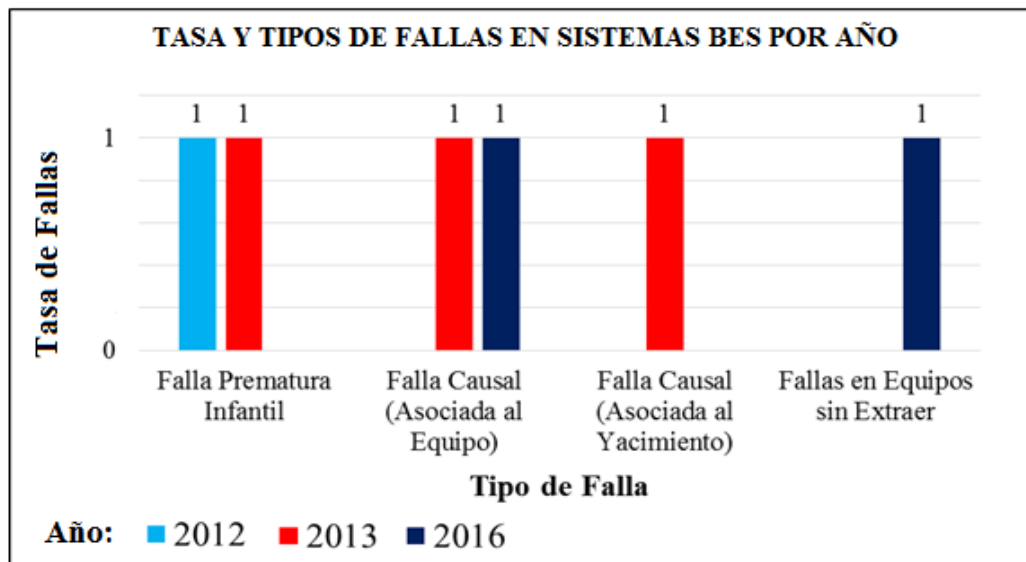
**Gráfico 118.** Tipo y número de fallas en Campo Zafír presentadas en equipos del sistema BES histórico.

**7.2.2. Histórico de tasa y tipos de falla en SLA.** En los equipos del sistema BES, el año en el que más fallas fueron reportadas fue en el 2013 con el 50% del total de fallas, una de ellas fue falla prematura infantil, otra falla causal asociada al equipo y otra falla causal asociada al yacimiento. En porcentajes de falla le sigue el año 2016 con el 33,3% donde una falla reportada fue de tipo causal asociada al equipo y la otra aun es indeterminada ya que el equipo aún se encuentra en fondo de pozo sin extraer. Por ultimo de este sistema en el 2012 se reportó el 16,7% de las fallas, esta fue de tipo prematura infantil (gráfico 117).

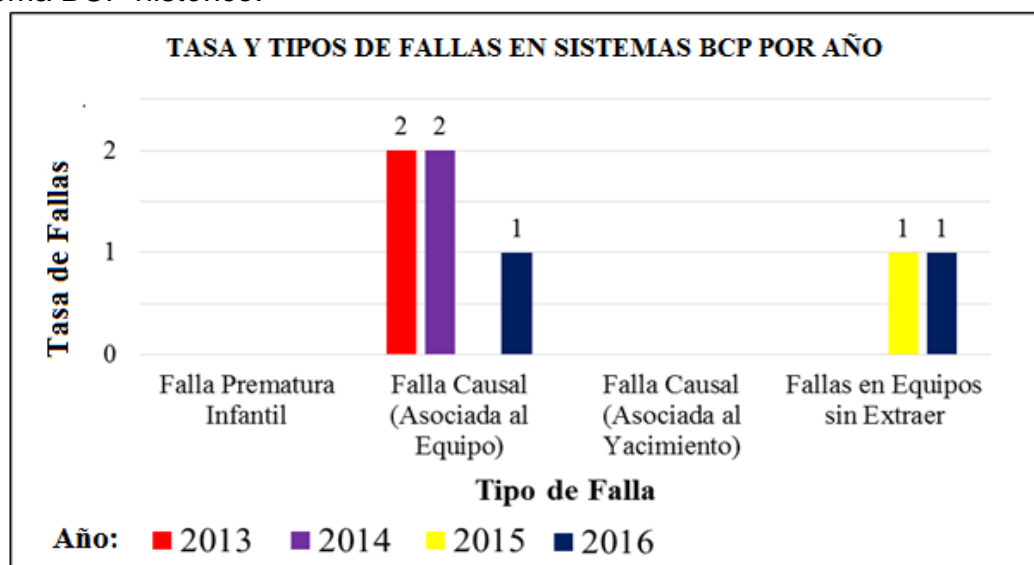
**Gráfico 119.** Tipo y número de fallas en Campo Zafír presentadas en equipos del sistema BCP histórico.

En los equipos del sistema BCP, el 28,6% de las fallas se reportarán durante el año 2016, una fue de tipo causal asociada al equipo y la otra a la fecha de este estudio

estaba indeterminada porque el equipo no se había extraído aun del pozo, el 28,6% se reportaron en el año 2013, ambas fallas fueron de tipo causal asociadas al equipo de fondo, el 28,6% también de tipo causal asociadas al equipo de fondo se reportaron en el año 2014, y por último el 14,2% se reportó durante el año 2015, este equipo aun se encontraba sin extraer por lo cual no se pudo determinar la falla (gráfico 118).

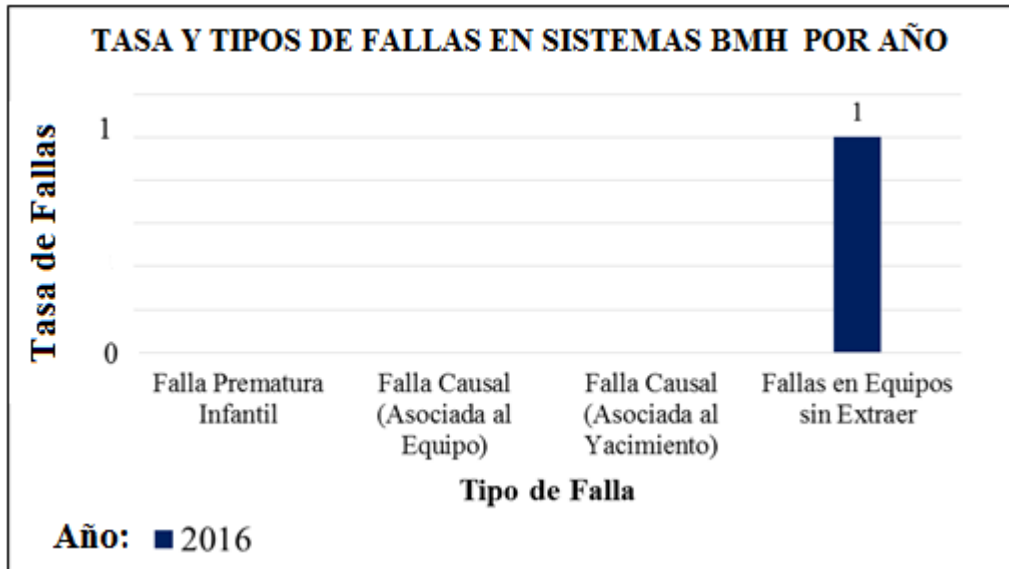
**Gráfico 120.** Tipo y numero de fallas en Campo Zafír presentadas en equipos del sistema BMH histórico.

En los equipos del sistema BM por Unidades Hidraulicas sólo se tiene el reporte de una falla ocurrida en el año 2016, este equipo se encuentra en fondo de pozo, así que esta falla esta indeterminada (gráfico 119).
