“BASE DE DATOS PARA EL DIAGNÓSTICO DE FALLAS EN POZOS CON SISTEMAS DE  
LEVANTAMIENTO ARTIFICIAL MEDIANTE INDICE DE EXTRACCIÓN, INDICE DE FALLA Y  
MTBF DE CAMPO ZETA Y CAMPO ZAFÍR”.

presentado y aprobado en el año 2017 como requisito para optar al título de Ingeniero de  
Petróleos.

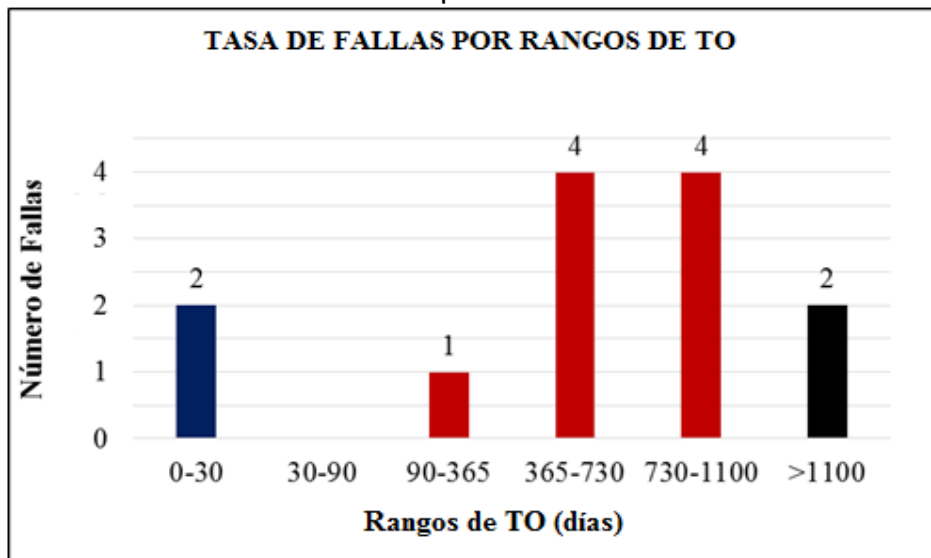
**Gráfico 121.** Número de fallas en Campo Zafír de acuerdo a los TO histórico.

El 15,4% de las fallas reportadas en campo Zafír, fueron prematuras, pues ocurrieron en el rango de 0 a 90 días de operación, el 7,7% con tiempos entre los 90 y 365 días, el 30,7% de las fallas tenían tiempos entre los 365 y 70 días, el 30,7% entre 730 y 1100 días y solo el 15,4% superaron los 1100 días de funcionamiento (gráfico 120).

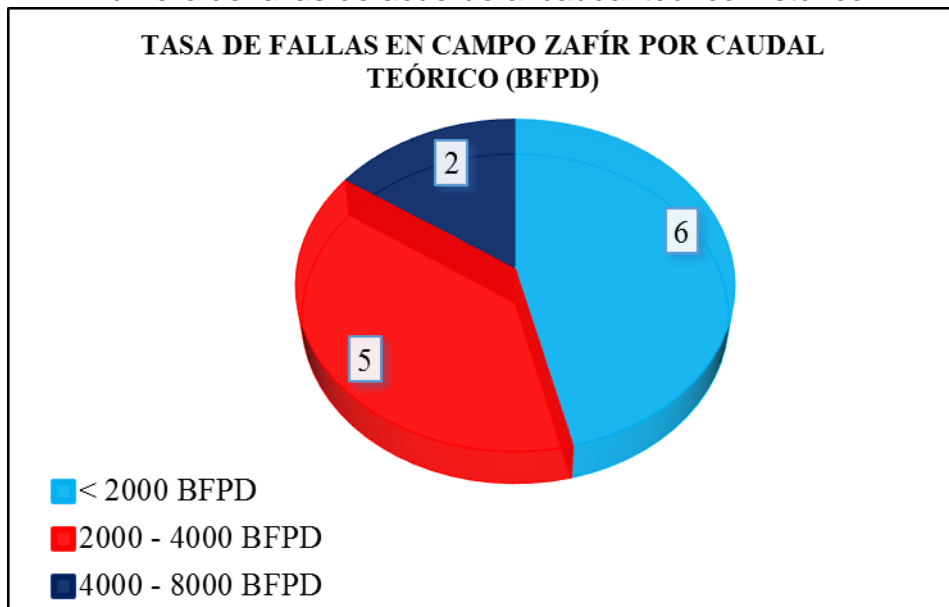
**Gráfico 122.** Numero de fallas de acuerdo al caudal teórico histórico.

El gráfico 121, presenta las fallas presentadas en toda la vida productiva del Campo Zafír agrupadas por el caudal al cual funcionaban los SLA.

Donde el 46% del total de fallas se reportaron en equipos con caudales menores a los 2000 BFPD, de las cuales el 83,3% fueron fallas de tipo mecánico, generalmente por desconexión de varillas en los equipos BCP, desgarré de elastómero y golpes en el cable MLE por arrastre, el otro 16,6% fue falla de tipo eléctrico por motor aterrizado.

El 39% de las fallas ocurrieron en pozos con caudales entre los 2000 y 4000 BFPD, de los cuales el 60% de estas fallas a la fecha de este estudio estaban sin determinar, debido a que los equipos aún se encontraban en fondo de pozo sin

El 15% del total de las fallas se reportaron en equipos con caudales entre los 4000 y los 8000 BFPD, de las cuales una fue de tipo mecánico (golpe en el cable MLE) y la otra de tipo eléctrico (motor aterrizado).

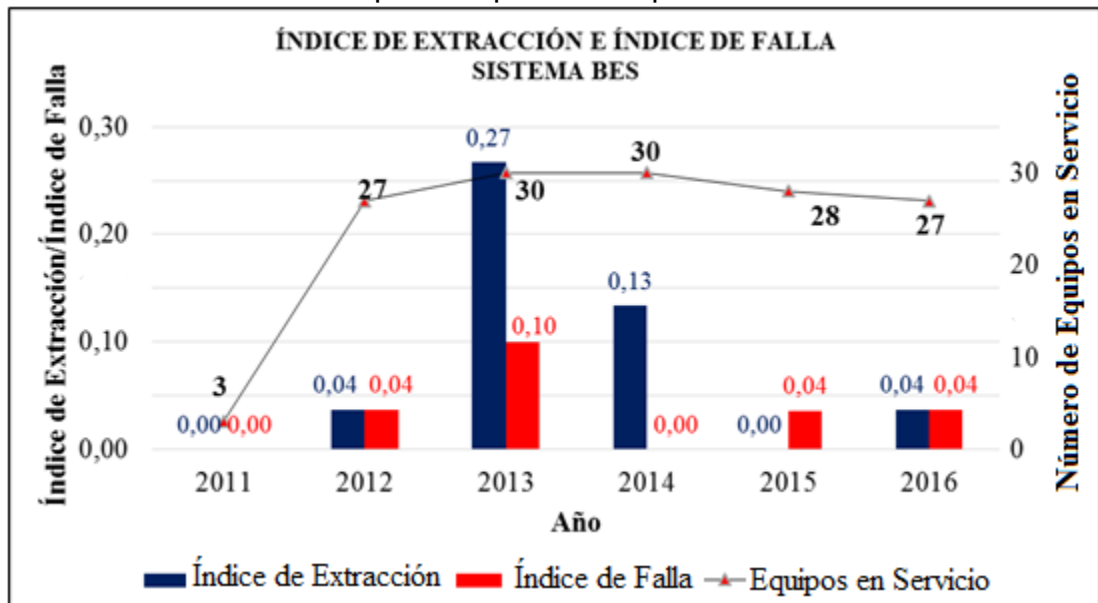
**Gráfico 123.** IE e IF en Campo Zafír para SLA tipo BES histórico.

En el gráfico 122, se observa que las primeras instalaciones aparecen en el año 2011, en este año no hubo reporte de alguna extracción o evento de falla por lo cual sus indicadores son cero, al año 2012 el número de equipos en funcionamiento aumentó en un gran porcentaje (800%), y su IF también aumentó de 0 a 0,04 lo que tuvo afección directa sobre el IF que también en ese año fue de 0,04.

Al año 2013 ya el incremento en equipos en servicio fue del 11,11%, sus índices también aumentaron, el de extracción en este año fue mayor que el de falla debido a intervenciones realizadas en los pozos por razones ajenas a eventos de falla, pues se realizaron trabajos al pozo, rediseños de equipos y un abandono.

En el año 2014 el número de equipos corriendo permaneció constante y a pesar de que no se presentó ninguna falla, el índice de extracción fue de 0,13 en los equipos del sistema BES.

En el año 2015 el número de equipos en funcionamiento disminuyó el 6,6%, su IE fue de cero a pesar que hubo fallas reportadas, razón por la cual en análisis anteriores encontramos fallas sin determinar por qué los equipos aun permanecen sin extraer. Finalmente, al 30 de septiembre del año 2016 se tenían 27 equipos de este sistema en funcionamiento y los IF con el IE fueron iguales, esto con acuerdo con las pocas intervenciones que se le han realizado al campo a partir del año 2015 por viabilidad económica.

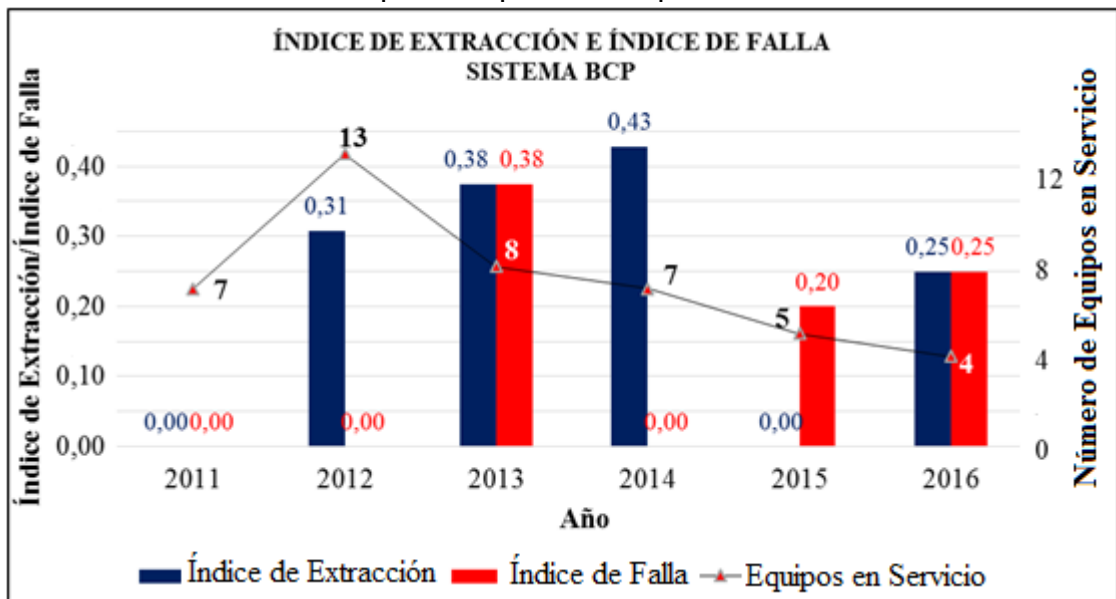
**Gráfico 124.** IE e IF en Campo Zafír para SLA tipo BCP histórico.

En el gráfico 123 se observa que las primeras instalaciones de los equipos del sistema BCP aparecen en el año 2011, al igual que en los equipos del sistema BES en este año no hubo reporte de alguna extracción o evento de falla por lo cual sus indicadores son cero, al año 2012 el número de equipos en funcionamiento aumentó en un gran porcentaje (114%), y su IF se mantuvo en cero mientras que el IE en ese año fue de 0,31.

Al año 2013 el número de equipos en operación disminuyó de 13 a 8, mientras que sus índices aumentaron, el de extracción en este año fue igual al de falla debido a intervenciones realizadas en los pozos por la ocurrencia de estos eventos.

En el año 2014 el número de equipos corriendo solo disminuyó de 8 a 7 y a pesar de que no se presentó ninguna falla el IE fue de 0,43, en el año 2015 el número de equipos en funcionamiento disminuyó el 2,85%, su IE fue de cero a pesar que hubo fallas reportadas, razón por la cual en análisis anteriores encontramos fallas sin determinar por qué los equipos aún permanecen sin extraer, finalmente al año 2016 se tenían 4 equipos de este sistema en funcionamiento y los índices de falla con el de extracción fueron iguales, esto concuerda con las pocas intervenciones que se le han realizado al campo a partir del año 2015 por viabilidad económica.

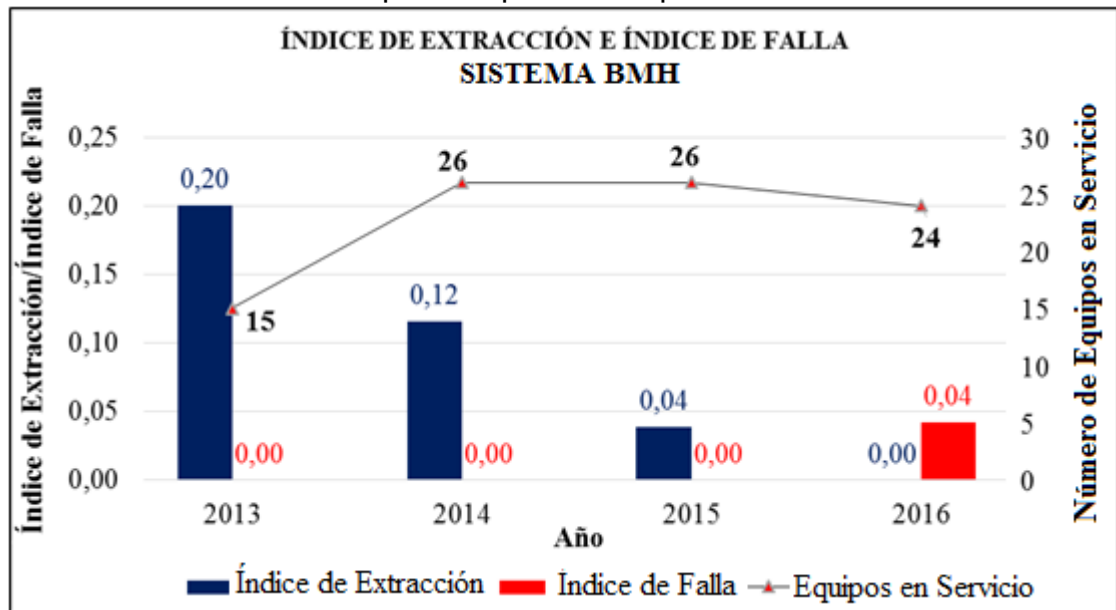
**Gráfico 125.** IE e IF en Campo Zafír para SLA tipo BMH histórico.

Las primeras instalaciones realizadas de equipos con sistema BMH en campo Zafír, se reportan desde el año 2013, en este año había 15 equipos en funcionamiento, no se presentó ninguna falla y su IE fue de 0,2. Al año 2014 el número de equipos en servicio aumento en un 73% pero tampoco fue reportada falla alguna y su IE disminuyó de 0,2 a 0,12.

En el año 2015 al igual que en los años anteriores en los equipos de este sistema no se reportaron fallas y su IE siguió disminuyendo a 0,04, finalmente en el año 2016 el número de equipos en operación disminuyo en un 7,7%, su IE llego a cero y su IF aumentó a 0,04, pues en este año se reportó una falla en equipos de fondo, equipo que a la fecha de este estudio se encontraba en el pozo sin ser intervenido.

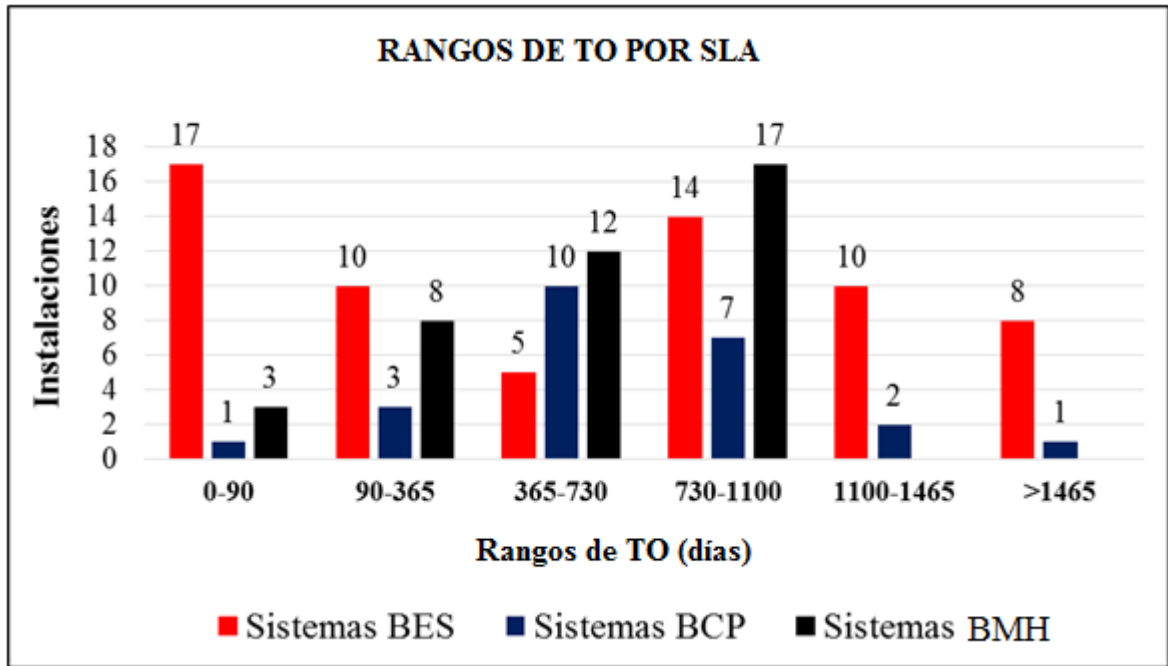
**Gráfico 126.** Rango de TO por tipo de SLA Campo Zafír, histórico.

Para el 30 de septiembre del 2016, en Campo Zafír, el 50% de sus instalaciones pertenecían al sistema BES, el 18,7% al sistema BCP y el 31,3% al sistema de BMH.

El gráfico 125, evidencia las instalaciones realizadas y el rango de TO que estas han alcanzado, su sumatoria corresponde el 100%. Del total de instalaciones realizadas en equipos del sistema BES, el 26,5% (17) de los equipos se encuentra en la etapa prematura de 0-90 días, el 15,6% (10) no supera el año de operación, el 7,8% (5) se encuentra entre uno y dos años de operación, el 21,9% (14) de los equipos ha superados los dos años en operación, pero se mantenían por debajo de los 1100 días, el 15,6% (10) operaron entre los 1100 y 1465 días y solo el 12,5% sobrepasaban los 5 años de funcionamiento.

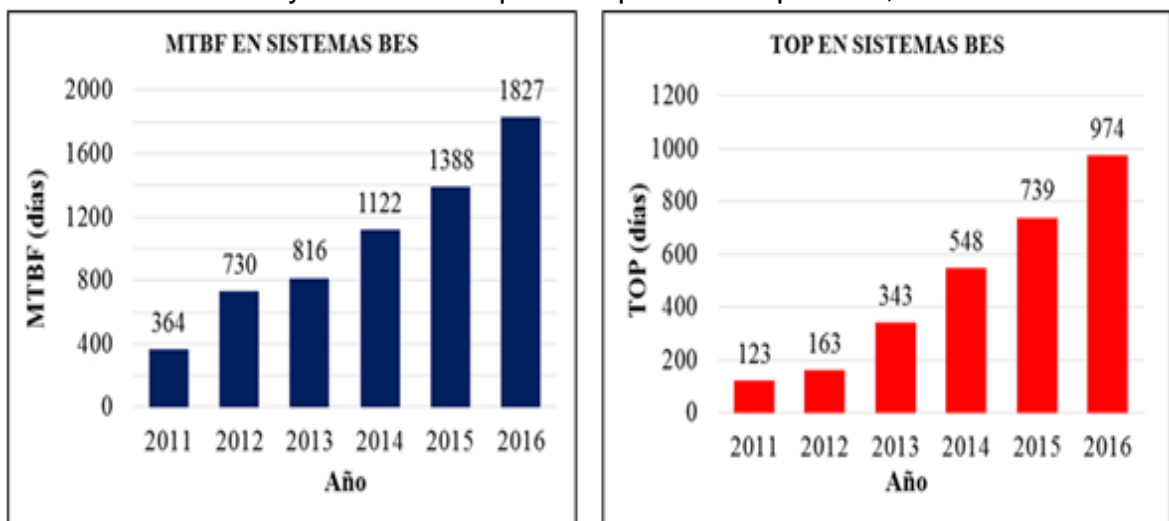
**Gráfico 127. MTBF y TOP en Campo Zafír para SLA tipo BES, histórico.**

En los equipos del sistema BES como lo vimos anteriormente, el año crítico de fallas fue el 2013, esto se ve reflejado en la gráfica del MTBF donde su aumento en días fue el mínimo con respecto al año anterior (gráfico 126), por otro lado, si se observa el gráfico de TOP el año en el que este valor tuvo el mínimo incremento fue en el 2012 debido a la gran cantidad de nuevas instalaciones realizadas en ese año lo que disminuyó el valor promedio.

**7.2.6. MTBF y TOP histórico acumulado por SLA.** Podemos ver como a medida que aumenta el tiempo de producción del campo, tanto el MTBF como el tiempo de operación promedio acumulado presentan un crecimiento en sus valores.

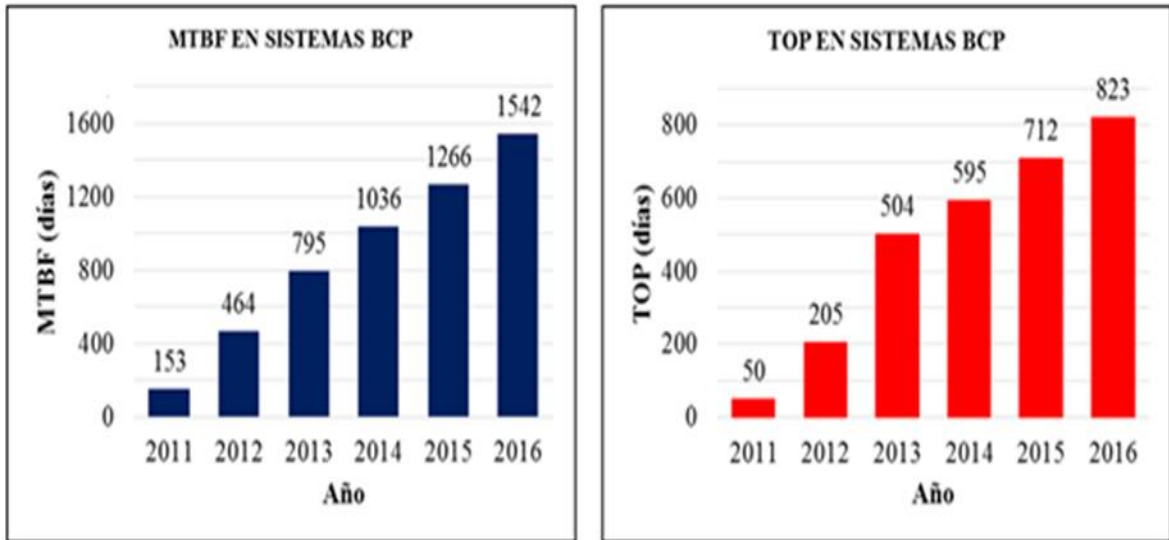
**Gráfico 128.** MTBF y TOP en Campo Zafír para SLA tipo BCP, histórico.

Según el gráfico 127, para el MTBF en sistemas BCP no se presentaron picos altos en variación del aumento de este indicador al pasar los años, por otro lado el año en el que más instalaciones de equipos BCP se realizaron fue en el 2014, es por esto que en ese año fue donde se obtuvo el pico de mínimo incremento del valor promedio de TO en este sistema.

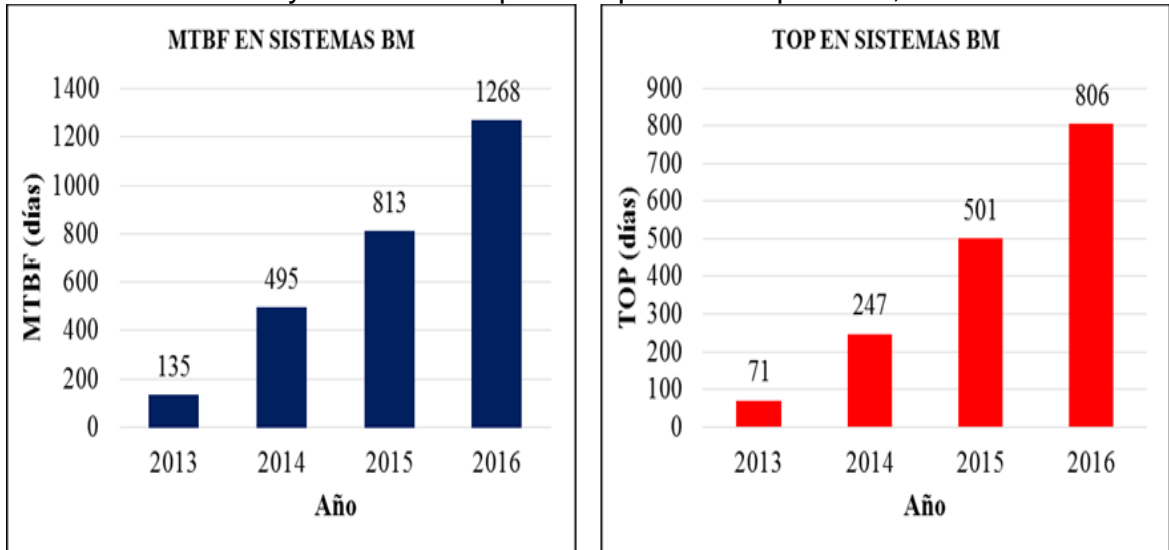
**Gráfico 129.** MTBF y TOP en Campo Zafír para SLA tipo BMH, histórico.

Este sistema fue el que mejor comportamiento tuvo en Campo Zafír de acuerdo a valores de MTBF y de TOP (gráfico 128), a pesar de que las instalaciones empezaron a partir del año 2013, a medida que pasaba el tiempo los incrementos en el MTBF y en el TOP eran significativamente altos. Pues solo se tuvo el registro de una falla en un equipo de fondo.

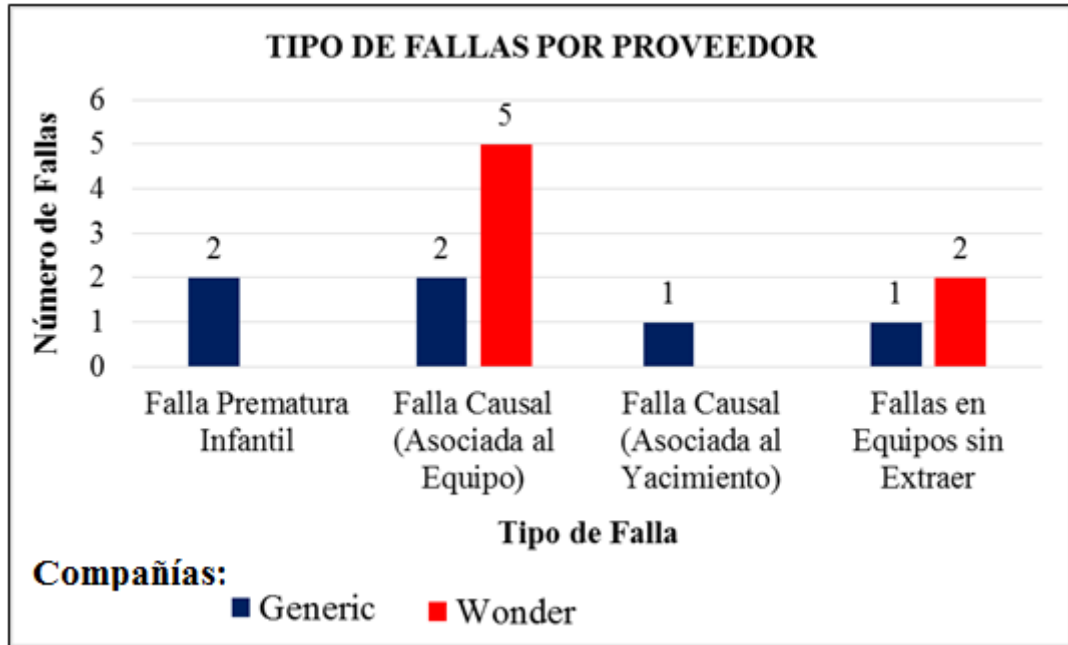
**Gráfico 130.** Número y tipo de fallas por compañía proveedora del equipo, histórico.

Del total histórico de fallas Campo Zafír, el 46,2% pertenecen al sistema BES, todas de la compañía Generic (gráfico 130).

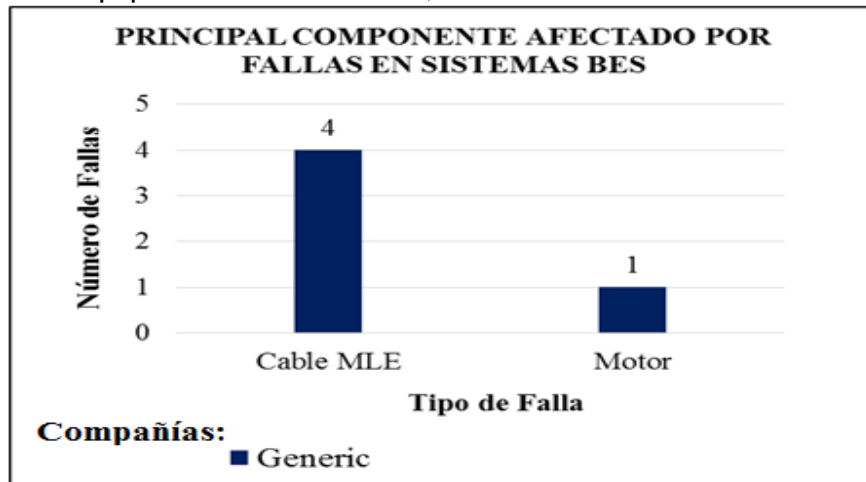
**Gráfico 131.** Principal componente afectado en las fallas según compañía proveedora en equipos del sistema BES, histórico.

De esta compañía, 2 fallas fueron prematuras una ocurrió el mismo día por una mala instalación y la otra a los 12 días de operación, ambas fallas fueron de tipo mecánico por golpes en el cable MLE que finalmente ocasionó falla eléctrica, otras dos fallas fueron causales asociadas al equipo, una en el cable MLE el cual por altas temperaturas se derritió su coraza ocasionado fase a tierra con un tiempo de operación de 129 días y la otra falla asociada al equipo fue a los 1094 días de funcionamiento, por un desbalance de fases y bajo aislamiento en el motor (aterizado).

Otra de las fallas fue causal asociada al yacimiento, la bomba salió en malas condiciones debido al manejo de arena. Por último en el 2016 se reportó una falla la cual aún está sin determinar debido a que el equipo aún se encuentra en fondo de pozo sin extraer.

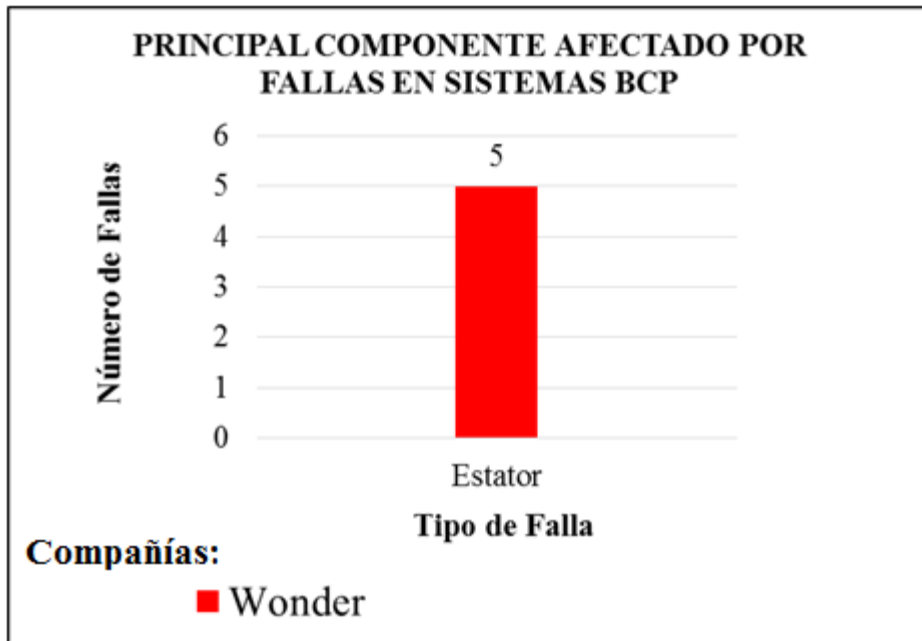
**Gráfico 132.** Principal componente afectado en las fallas según compañía proveedora en equipos del sistema BCP, histórico.

En cuanto a las seis fallas en los equipos del sistema BCP de la compañía Wonder (gráfico 131), una de ellas con 1233 días de operación, se encuentra sin determinar debido a que el pozo no se ha intervenido y en las otras cinco (628, 922, 1081, 864,

y 681 días de operación) el principal componente afectado fue el estator por desprendimiento y daños en el elastómero, en cuatro de estas cinco uno de las principales causas fue la desconexión de varilla de bombeo.

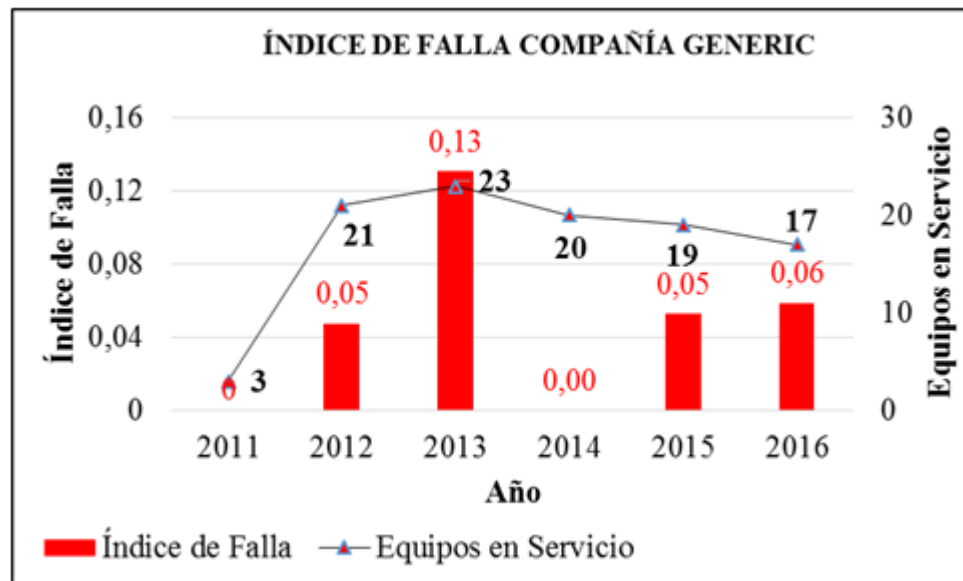
**Gráfico 133.** IF histórico y número de equipos operando en Campo Zafír, compañía Generic.

Como lo muestra el gráfico 132, esta compañía inicio instalación de equipos a partir del año 2011, en el cual no se reportaron fallas en el equipo de fondo, al año 2012 los equipos en funcionamiento aumentaron en un 600%, así mismo su IF de 0 paso a ser 0,05 pues se presentó una falla prematura de tipo mecánico, afectando el cable MLE por golpes el mismo día de su instalación.

Para el año 2013 los equipos en funcionamiento de esta compañía fue el 9,5% valor mucho menor que la tendencia de los años anteriores, en este año su IF tuvo el valor más elevado de 0,05 paso a 0,13 pues tres de sus equipos presentaron fallas una de tipo prematuro afectando directamente el cable MLE el cual generó

desbalance de fases y bajo aislamiento en el motor, otra falla causal asociada al equipo a los 129 días y otra falla causal asociada al yacimiento a los 674 días de operación.

En el año 2014 los equipos operando de esta compañía disminuyeron a 20 sin embargo no se reportó falla alguna, en el año 2015 los equipos en funcionamiento eran 19 y su IF subió a 0,05 por una falla asociada directamente al equipo afectando el motor por desbalance de fases y bajo aislamiento.

En el año 2016 con 17 equipos operando y una falla reportada, hizo que su IF fuera de 0,06, sin embargo, a la fecha de este estudio esta falla estaba sin determinar ya que el equipo de fondo no se había intervenido.

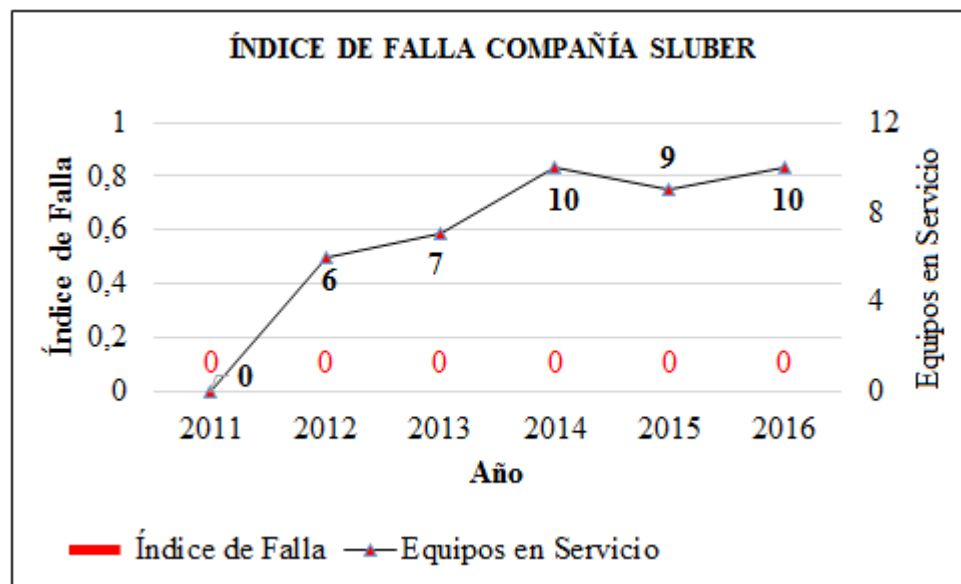
**Gráfico 134.** IF histórico y número de equipos operando en Campo Zafír, compañía Sluber.

En campo Zafír como lo muestra el gráfico 133, los equipos de la compañía Sluber instalados en este campo fueron pocos y no reportaron fallas, sus primeras instalaciones en este campo las realizaron a partir del 2012, el número de equipos máximo funcionando en este campo fue de 10 en los años 2014 y 2016.

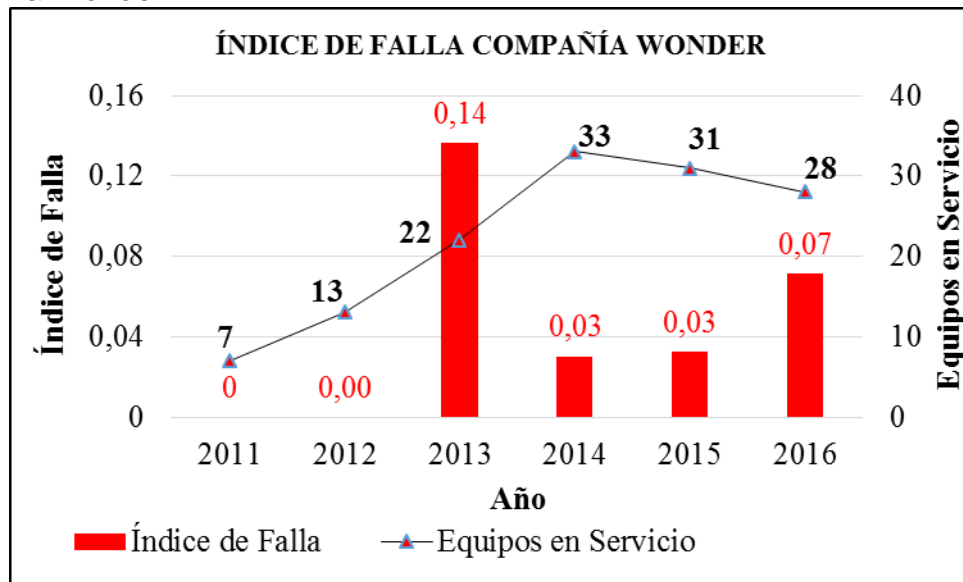
**Gráfico 135.** IF histórico y número de equipos operando en Campo Zafír, compañía Wonder.

La compañía Wonder inicio instalaciones de equipos a partir del año 2011, en este año contaba con 7 equipos operando y ninguna falla reportada, al año 2012 el número de equipos corriendo aumentó en un 86% y al igual que en el año anterior no

se tuvo registro de alguna falla por lo tanto hasta ese año su IF fue de cero (gráfico 134).

En el año 2013 el número de equipos en servicio de esta compañía siguió en aumento de 13 pasó a 22 equipos en funcionamiento y su IF también aumentó a 0,14 este año fue uno de los más críticos en cuanto a fallas para esta compañía, pues se presentaron tres fallas directamente asociadas al equipo de fondo, todos pertenecientes al sistema BCP.

En el año 2014 el número de equipos en operación de esta compañía aumentó a 33 mientras que su IF disminuyó a 0,03 con una falla directamente asociada al equipo de fondo, al año 2015 el IF se mantuvo igual mientras que el número de equipos disminuyó a 31, la falla reportada en ese año está sin determinar, debido a que el pozo al 30 de septiembre del 2016 se encontraba sin intervenir, en el año 2016 esta compañía tenía 26 equipos en funcionamiento y su IF aumentó a 0,07 debido a dos fallas reportadas una en equipo del sistema BCP y otra en equipo del sistema BMH esta última aún se encuentra sin intervenir.

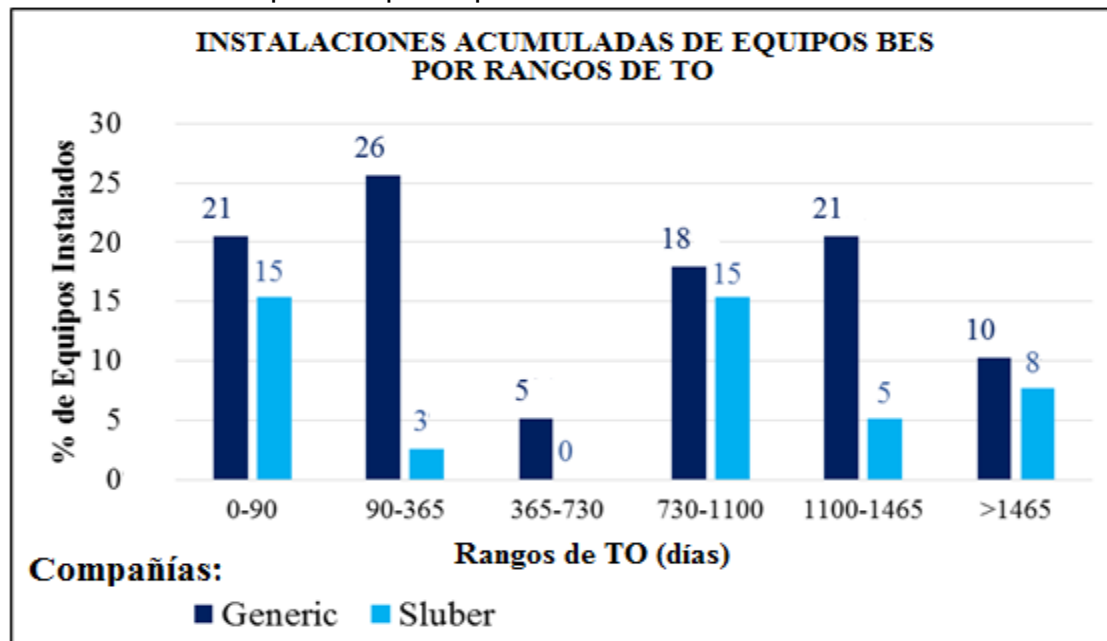
**Gráfico 136.** Número histórico de equipos instalados en Campo Zafír de acuerdo a los TO alcanzados por compañía proveedora de sistemas BES.

**7.2.10. Tasa de instalaciones acumuladas por proveedor de acuerdo al rango de TO alcanzado.** De acuerdo al gráfico 135, de las instalaciones realizadas por la compañía Generic en Campo Zafír, el 21% no sobrepasaban los 90 días, el 26%

sobrepasó los 90 días pero no superaban el año de funcionamiento, solo el 5% se encontraban entre el año y los dos años de operación, el 18% estaba entre los 730 y los 1100 días y un buen porcentaje (31%) al 30 de septiembre del 2016 ya sobrepasaban al periodo de desgaste operativo (1100 días) e incluso un 10% alcanzaron TO mayores a los cuatro años.

De la compañía Sluber, el 15% de sus instalaciones no sobrepasaron los 90 días de operación, el 3% se encontraba entre los 90 y los 365 días de funcionamiento, el 15% estaba entre los dos años y los 1100 días, y el 13% ya sobrepasaban los 1100 días e incluso el 8% ya tenían tiempos de operación mayores a los cuatro años.

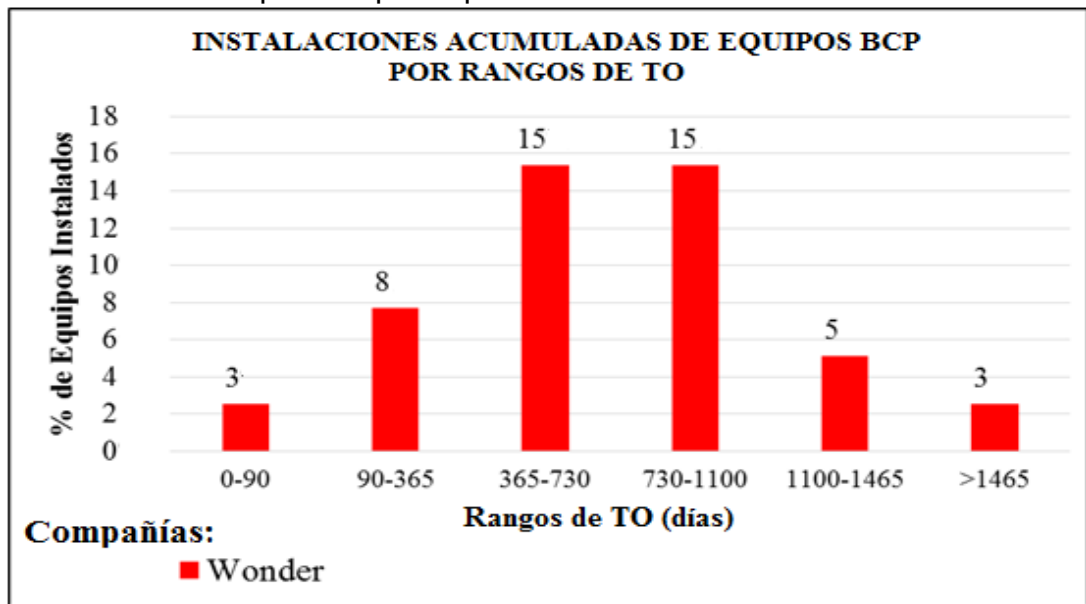
**Gráfico 137.** Número histórico de equipos instalados en Campo Zafír de acuerdo a los TO alcanzados por compañía proveedora de sistemas BCP

Como lo muestra el gráfico 136 todos los equipos del sistema BCP instalados pertenecen a la compañía Wonder, de la cual el mayor porcentaje de sus equipos instalados tuvieron TO entre el año y los 1100 días, el 8% superó los 1100 días de funcionamiento y solo el 3% superó los cuatro años.

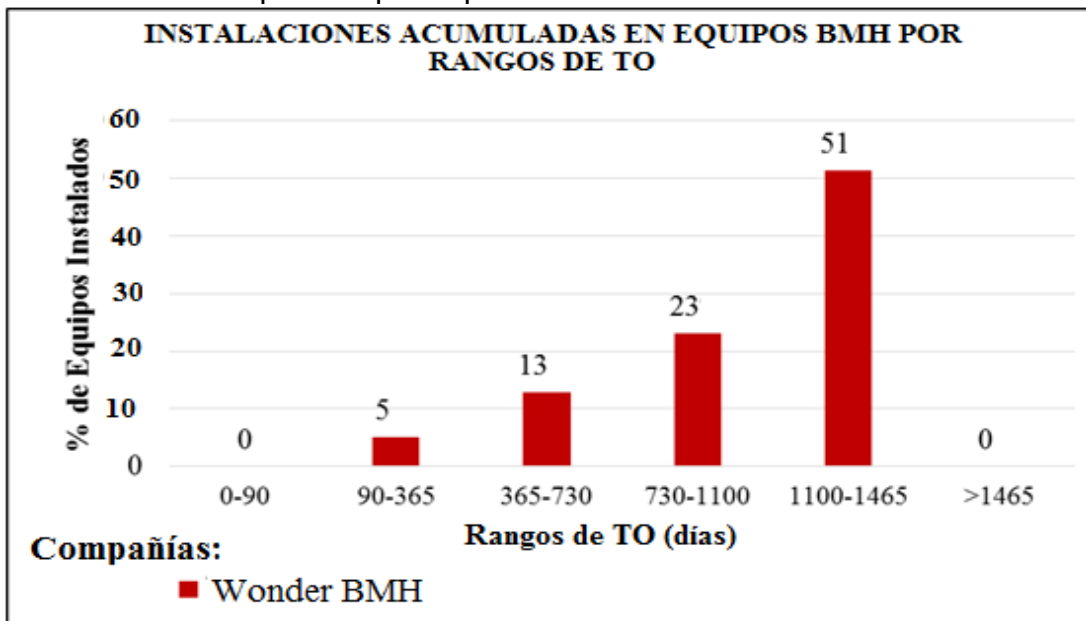
**Gráfico 138.** Número histórico de equipos instalados en Campo Zafír de acuerdo a los TO alcanzados por compañía proveedora de sistemas BMH.

Al igual que en los equipos PCP, todas las instalaciones de los equipos de fondo en Campo Zafír fueron realizadas por la compañía Wonder (gráfico 137), donde todos sus equipos superaron los 90 días, solo el 5% no sobrepasaba el año de funcionamiento, más del 50% presento TO entre los 730 y los 1100 días. A la fecha

de este estudio ningún equipo del sistema BM superaba los cuatro años de funcionamiento debido a que sus primeras instalaciones se realizaron a partir del año 2013.

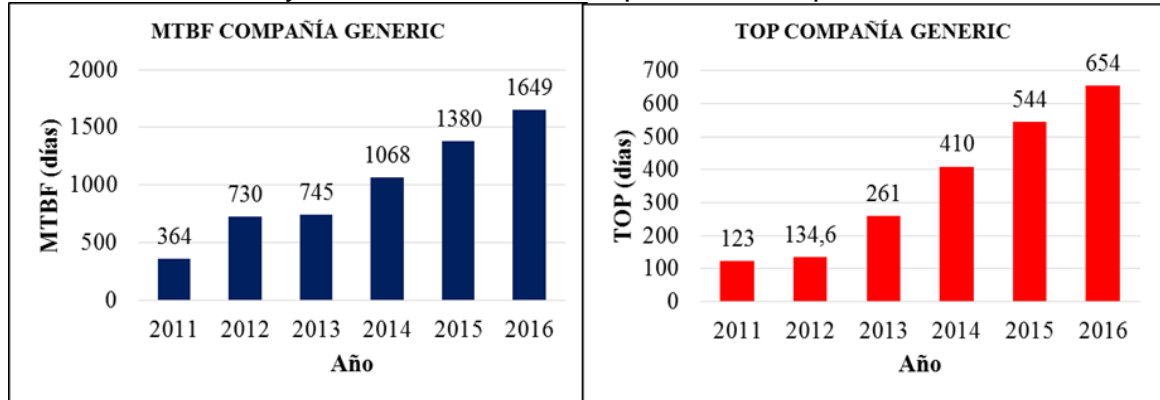
**Gráfico 139.** MTBF y TOP histórico en Campo Zafír, compañía Generic.

De acuerdo al gráfico 138, el MTBF el año 2013 fue un punto crítico ya que en este año este valor tuvo muy bajo incremento (solo de 15 días), esto concuerda con el análisis de fallas realizado anteriormente, donde se destacaba el año 2013 como el año donde más eventos de fallas se presentaron en equipos de la compañía Generic.

Al observar el gráfico 138, del TOP, como año crítico tenemos el 2012, aumento muy poco con respecto a los demás años, esto porque la mayoría de nuevas instalaciones se realizaron en este año, por lo tanto estos nuevos TO disminuyeron el valor promedio general.

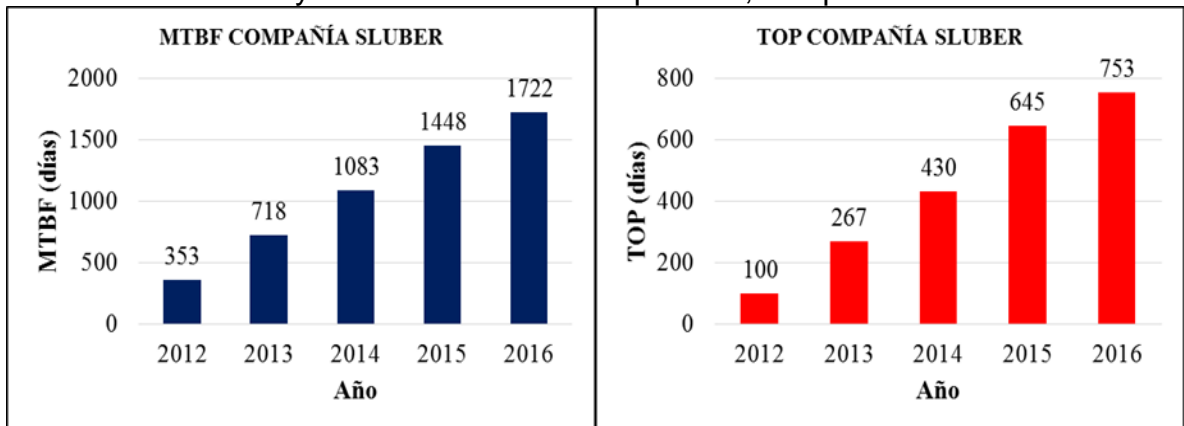
**Gráfico 140.** MTBF y TOP histórico en Campo Zafír, compañía Sluber.

Los indicadores de la compañía Sluber tuvieron un comportamiento casi que constante en el MTBF (gráfico 140), se debió a que en ninguno de los años se presentaron fallas en los equipos de esta compañía y en los TO tampoco se obtuvieron puntos críticos ya que las instalaciones se realizaron de una manera uniforme a través de los años.

Lo anterior favoreció que estos indicadores alcanzaran tiempos muy altos hasta el año 2016.

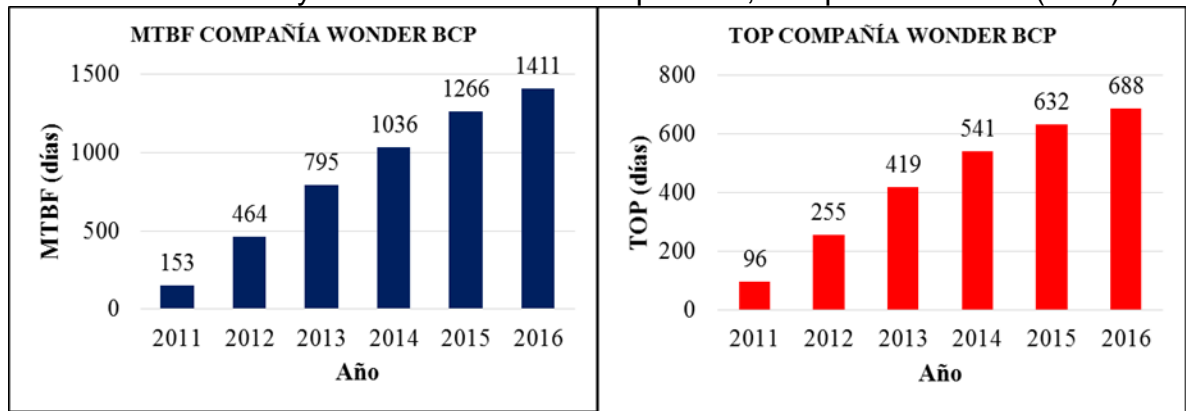
**Gráfico 141. MTBF y TOP histórico en Campo Zafír, compañía Wonder (BCP).**

Los indicadores de la compañía Wonder, en los equipos BCP no presentan variaciones abruptas (gráfico 140), estos equipos alcanzaron TO altos y todas las fallas reportadas tenían tiempos mayores a los 620 días y en los equipos BMH (gráfico 141), solo se reportó una falla en el año 2016 que aún no se ha podido

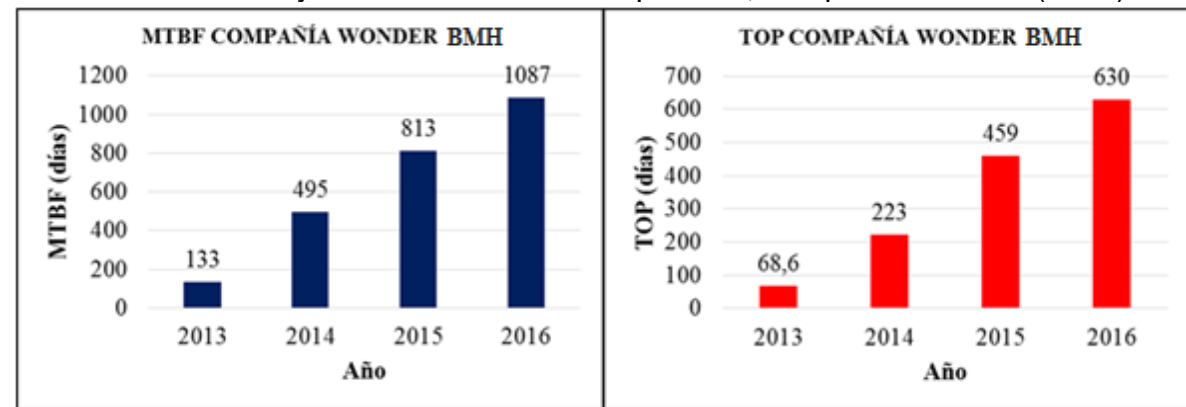
**Gráfico 142. MTBF y TOP histórico en Campo Zafír, compañía Wonder (BMH).**

determinar porque el equipo no se ha intervenido, lo que genera que el MTBF tenga aumentos normales y favorables.
